## Vedrørende vedlikeholds mudring på eiendom, 119/11, Husløsveien 8, Manstad.

## Vurdering av sedimentkvalitet

Husløsveien 8, Lervik  
Fredrikstad kommune

## Skjema for søknad om mudring, dumping og utfylling i sjø og vassdrag

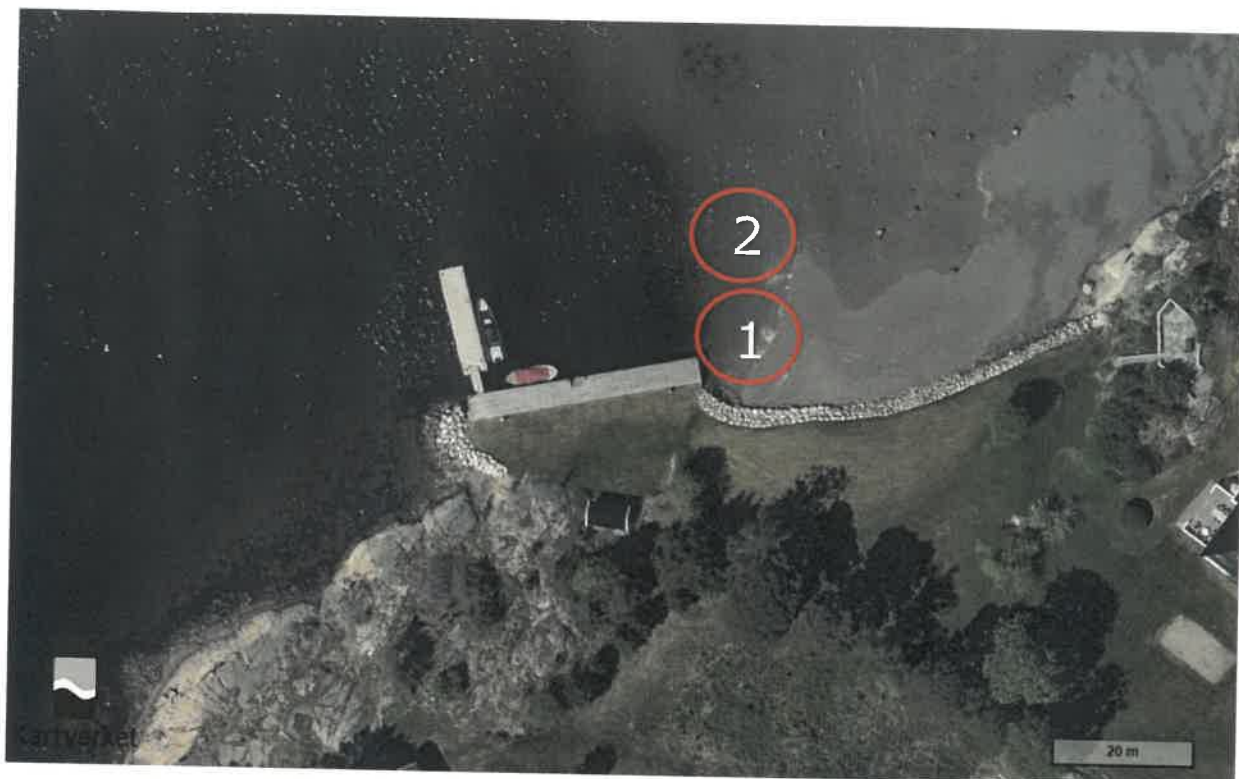
Figur 2. Prøvepunkter. Flyfoto fra norgeskart.no.

Det er tatt ut 2 blandprøver av sedimentene i området utenfor Husløsveien 8. Prøvene ble tatt den 02.03.2021. Begge prøvene er tatt i øvre lag (0-10 cm). På bakgrunn av prøvene er sedimentets kvalitet vurdert i henhold til Miljødirektoratets veileder M608-2016 "Grenseverdier for klassifisering av vann, sediment og biota" (revidert 30.10.2020) [1]. Prøvene er tatt som en blandprøve fra 4 nærliggende punkter i det øvre laget av sedimentet (0 - 10 cm). Sedimentprøvene ble tatt ved hjelp av rør stukket ned i massene. Prøvene hadde normal lukt og normalt utseende. Prøvepunktene er vist på kart i Figur 2. Prøvene ble sendt til analyse hos ALS og analysert for en standard sedimentpakke, alifater og BTEX.

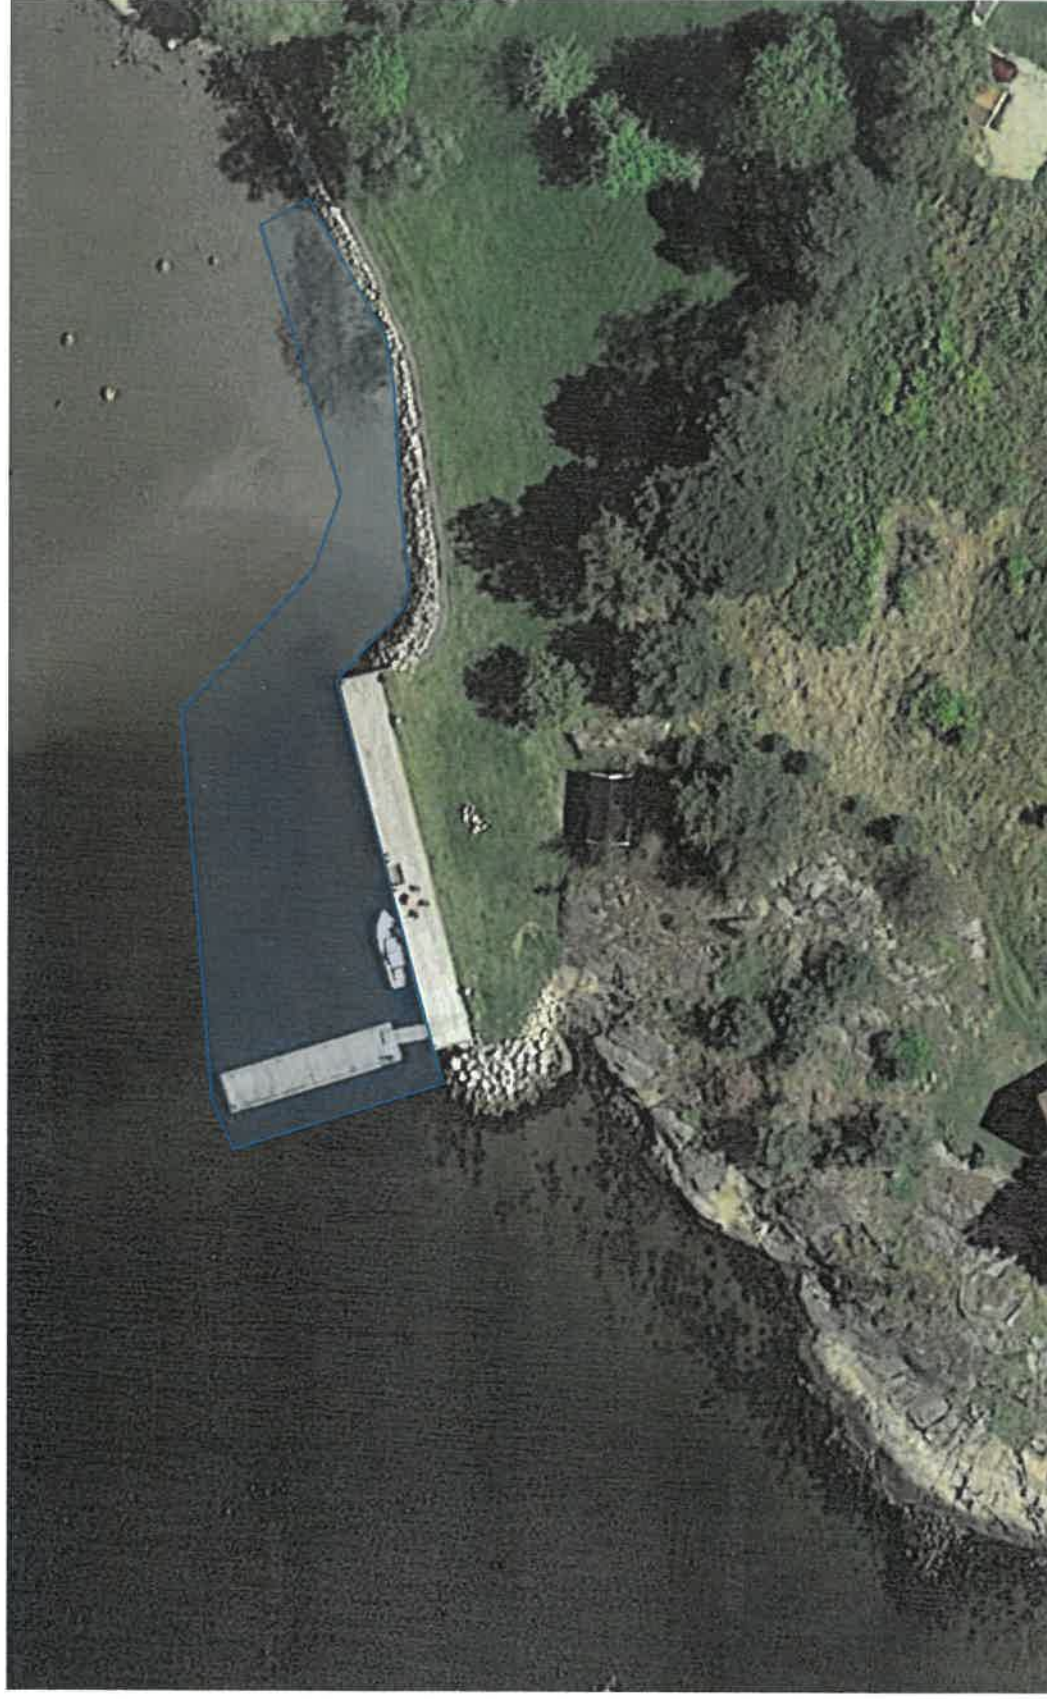
Opprinnelig mudret område etter bygging av brygga:

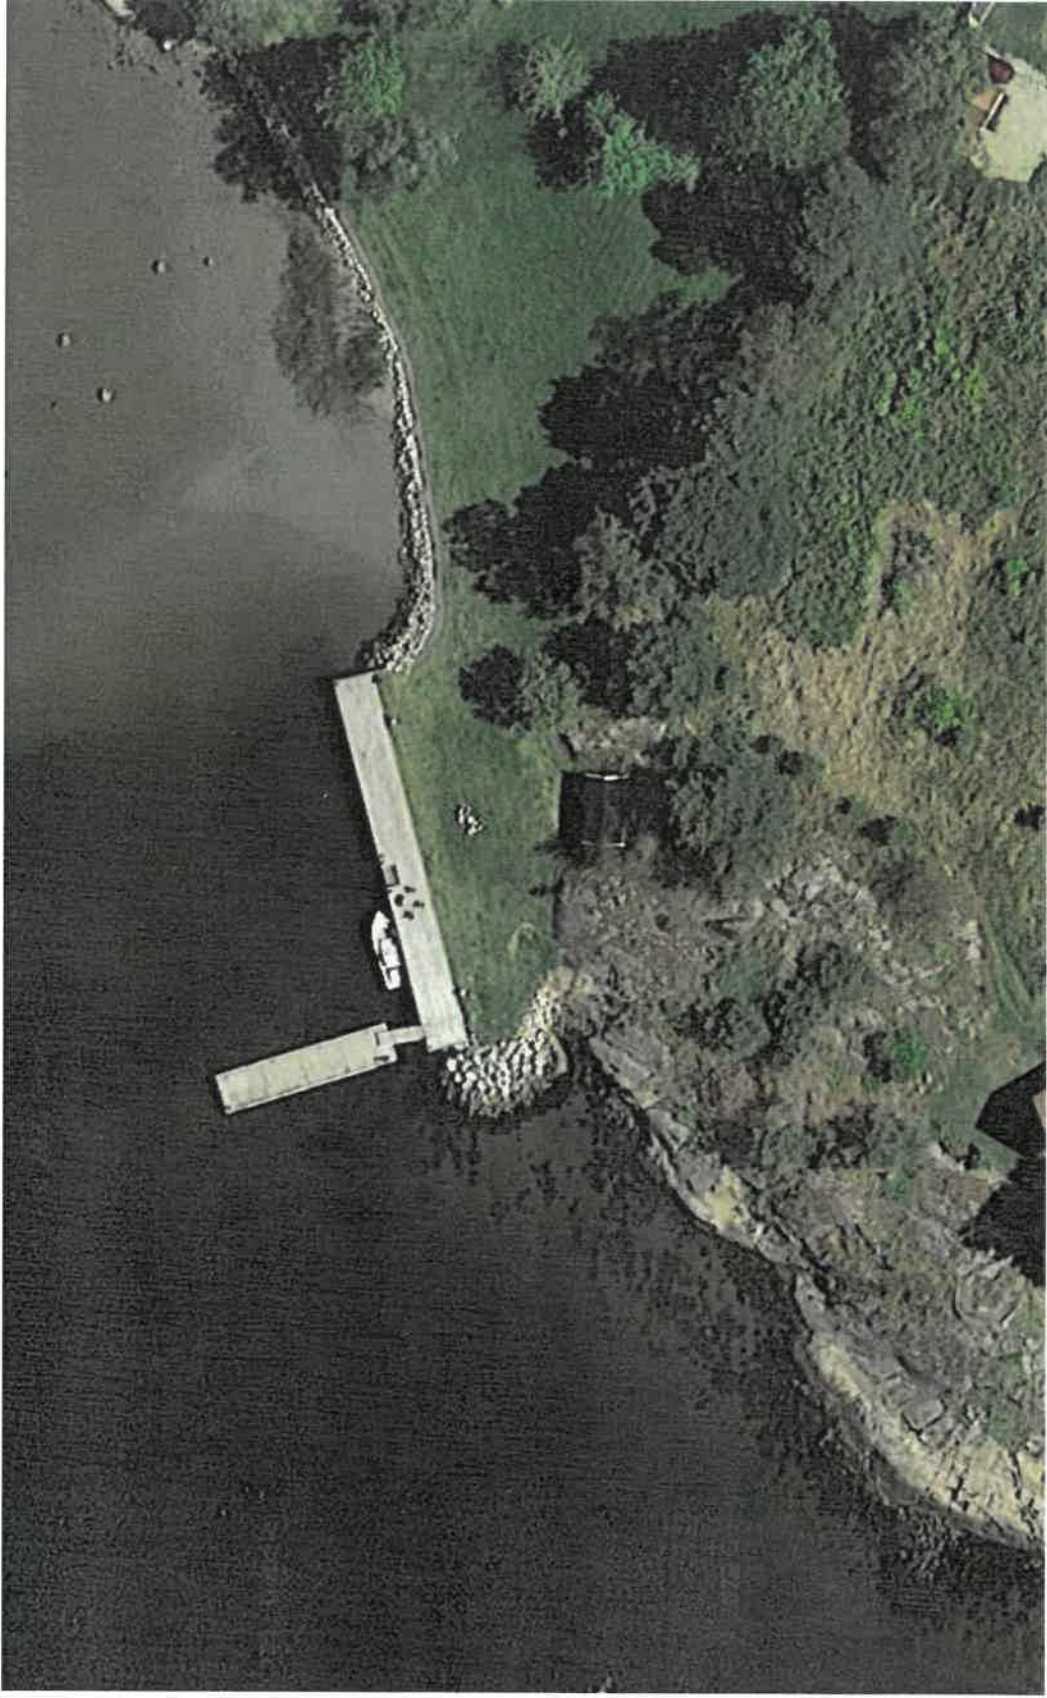
Bilde fra 2020:
