Inspeksjonsrapport: Oslo kommune Bymiljøetaten – plastholdig løst fyllmateriale på idrettsbaner

Kontrollnummer: 2022.355.I.SFOV

Resultater fra inspeksjonen

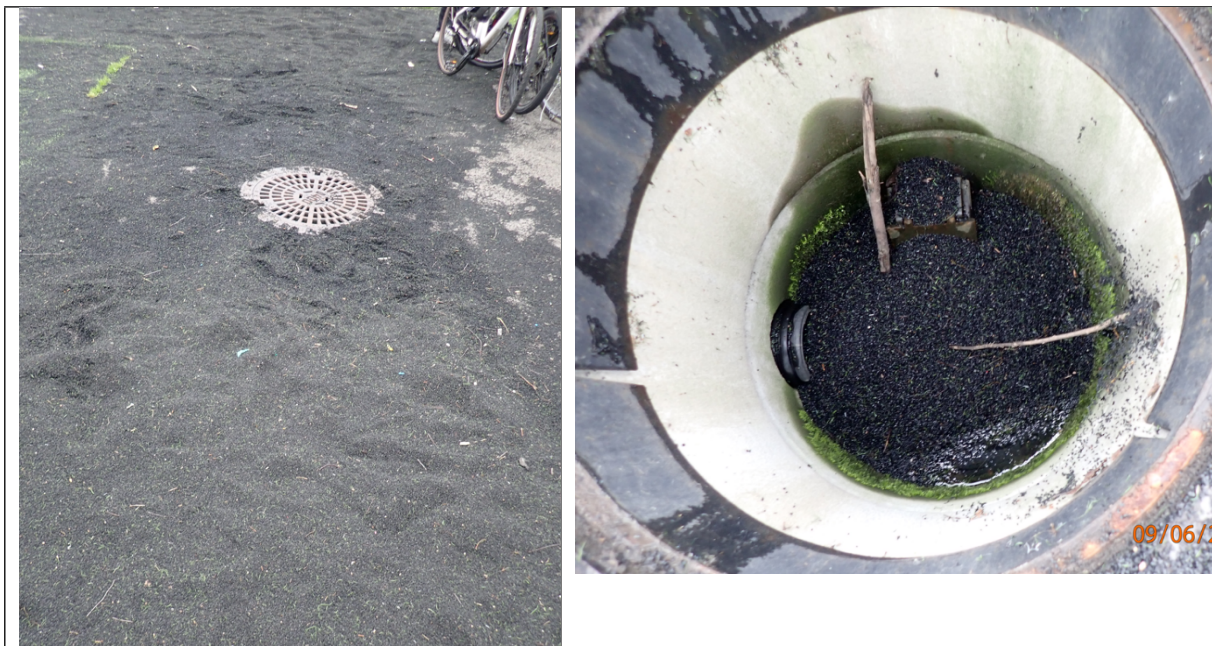
På Ekeberg kunstgressbane, Ullern idrettsanlegg og Røa idrettspark (ved 11'er banen) var det mellomlagret forholdsvis store hauger med gummigranulat på/ved overvannskummer rundt kunstgressbanen. Den ene kummen på Ekeberg var også full av gummigranulat.

Overvannskum og gummigranulat, Ekeberg kunstgressbane. Foto: Statsforvalteren i Oslo og Viken.

Vi ser alvorlig på **avvik 1** som ble avdekket i denne inspeksjonen fordi det på 3 av anleggene var mellomlagret store mengder gummigranulat ved/over overvannskummer, som ikke hadde fysiske tiltak som skal hindre at granulatet spres videre med overvannet. Oslo kommune Bymiljøetaten må sende inn en egen skriftlig redegjørelse for Ekeberg kunstgressbane, Ullern idrettsanlegg og Røa kunstgressbane som viser at gummigranulatet er fjernet ved disse kummene og at kummene tømt for gummigranulat. Fristen er satt til **15. august** for å dokumentere dette.

Statsforvalteren varsler herved at vi vil fatte vedtak om tvangsmulkt (*jf. forurensningsloven § 73*) dersom vi ikke har mottatt en skriftlig bekreftelse på at **avvik 1** er rettet for Ekeberg kunstgressbane, Ullern idrettsanlegg og Røa kunstgressbane innen 15. august 2022. Tvangsmulkten vil påløpe dersom vi ikke har mottatt en bekreftelse på at avvik er rettet innen 2 uker etter at vedtaket om tvangsmulkt ble fattet.

Statsforvalteren i Oslo og Viken ser på mellomlagring av gummigranulat på disse 3 banene som et alvorlig avvik, fordi gummigranulat var mellomlagret ved/over overvannskummer som ikke hadde tiltak som skal hindre at granulatet spres videre med overvannet til nærmeste resipient.

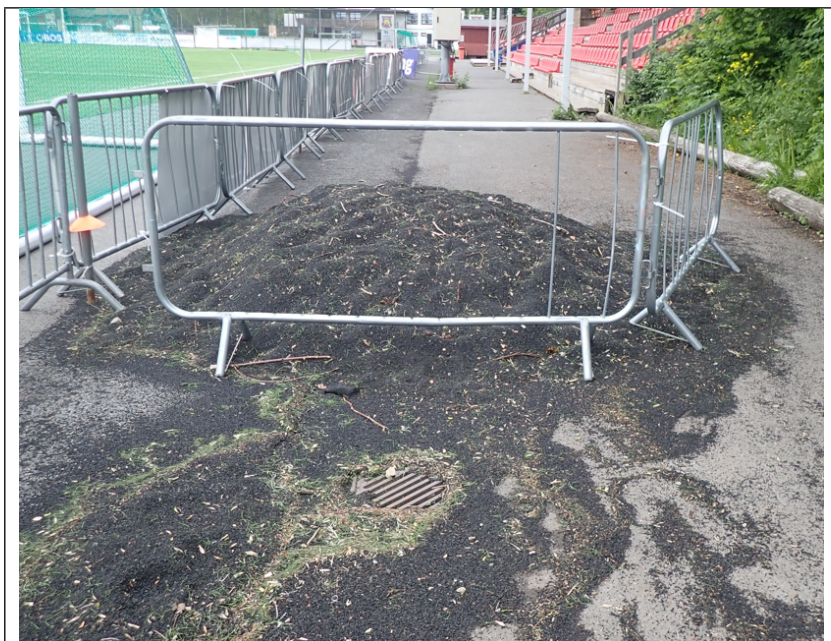
Overvannskum og gummigranulat, Røa idrettspark. Foto: Statsforvalteren i Oslo og Viken.

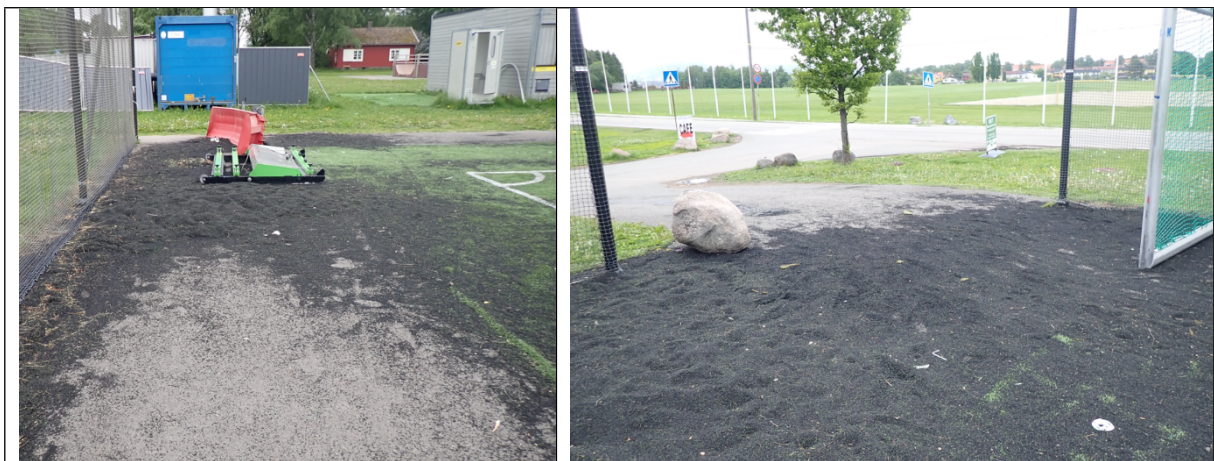
Befaringen av utvalgte kunstgressbaner i dette tilsynet viste derimot at flere av banene hadde gummigranulat lagret på siden av banene som ikke var tilbakeført etter vinterdrift, og 3 av banene hadde relativt store mengder liggende/mellomlagret ved overvannskummer med direkte utslipp til ytre miljø.

Ekeberg kunstgressbane. Foto: Statsforvalteren i Oslo og Viken

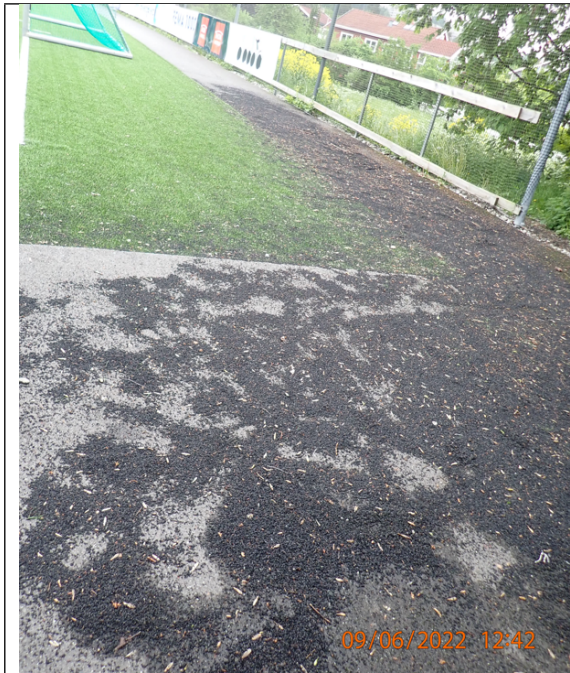
Røa idrettspark

Ikke tilbakeført granulat etter vinterdrift. Foto Statsforvalteren i Oslo og Viken

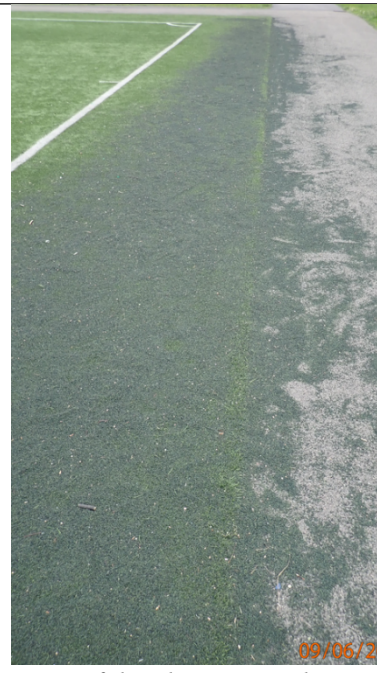
Myrerfeltet kunstgressbane

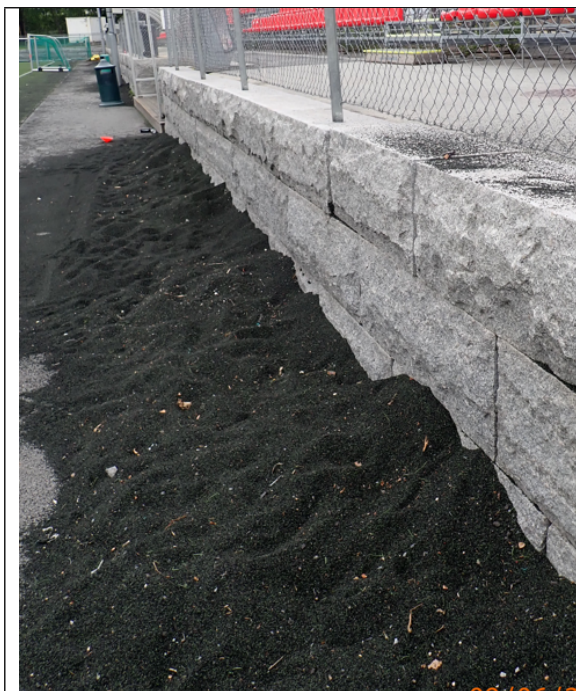
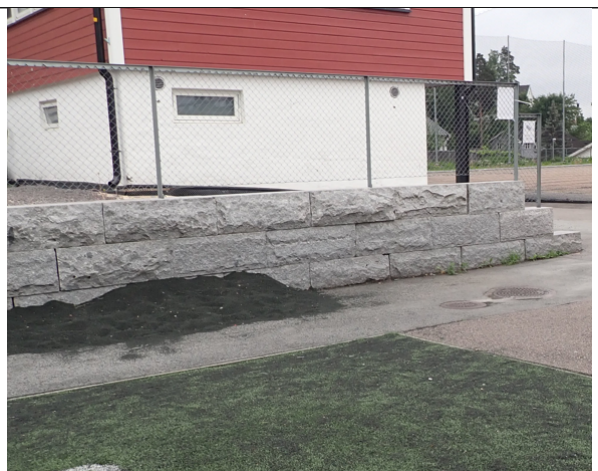
Ullern idrettsanlegg - lagret granulat rett ved overvannskum.

Ikke tilbakeført granulat etter vinterdrift. Foto Statsforvalteren i Oslo og Viken
