Trandumskogen – tanksskytebane, Ullensaker kommune

Miljøgeologisk rapport med tiltaksplan for
håndtering av forurenset grunn

DOKUMENTKODE: 10247083-01-RIGm-RAP-001

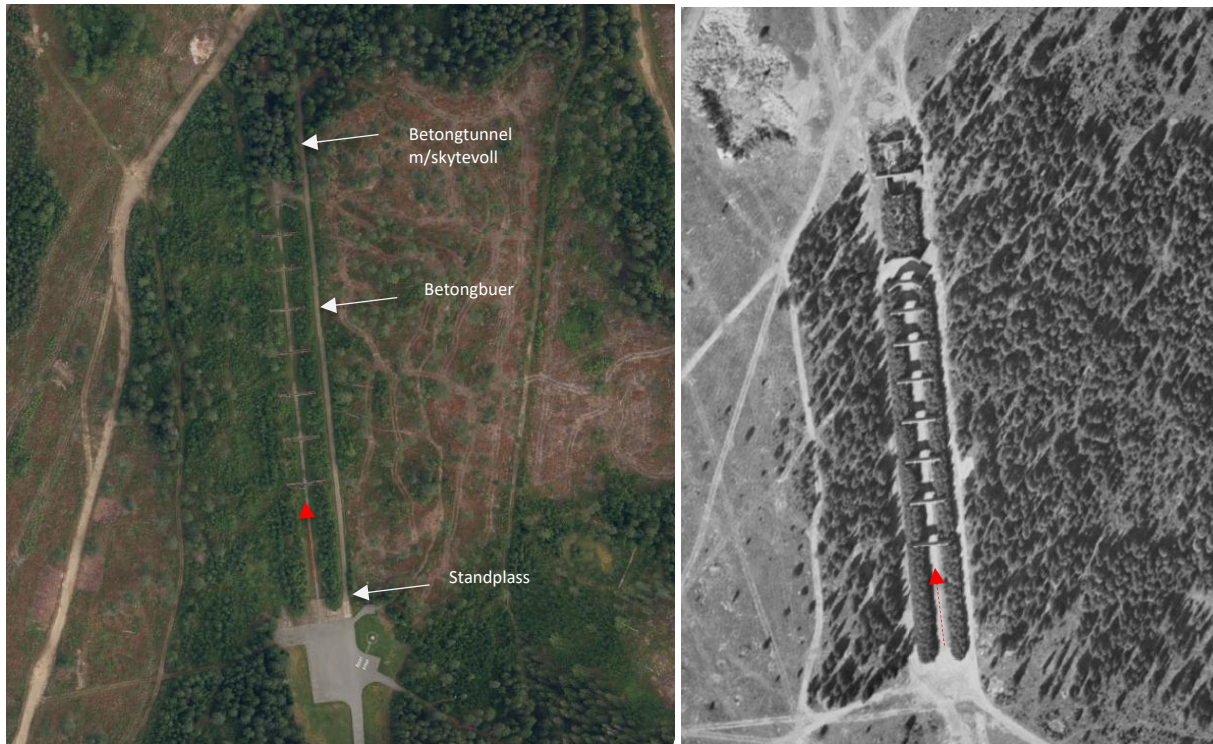
Tanksskytebanen består av et omtrent 250 meter langt baneløp, hvor det er skutt fra standplass i sør mot en skytevoll i enden av en betongtunnel i nord. I baneløpet er det 8 stykk brede og høye betongvegger med åpning (betongbuer), hvor målet har vært å skyte gjennom alle buene. Betongtunnelen med skytevoll i enden utgjør omtrent 80 meter.

Figur 3 Venstre: Flyfoto fra 2022. Tanksskytebanen består av standplass, åtte betongbuer og en betongtunnel med oppbygget voll i enden. Det har blitt skutt gjennom alle betongbuene fra sør mot nord (vist med rød pil). Høyre: Historisk flyfoto som viser banen fra 1953. Kilde: kart.finn.no

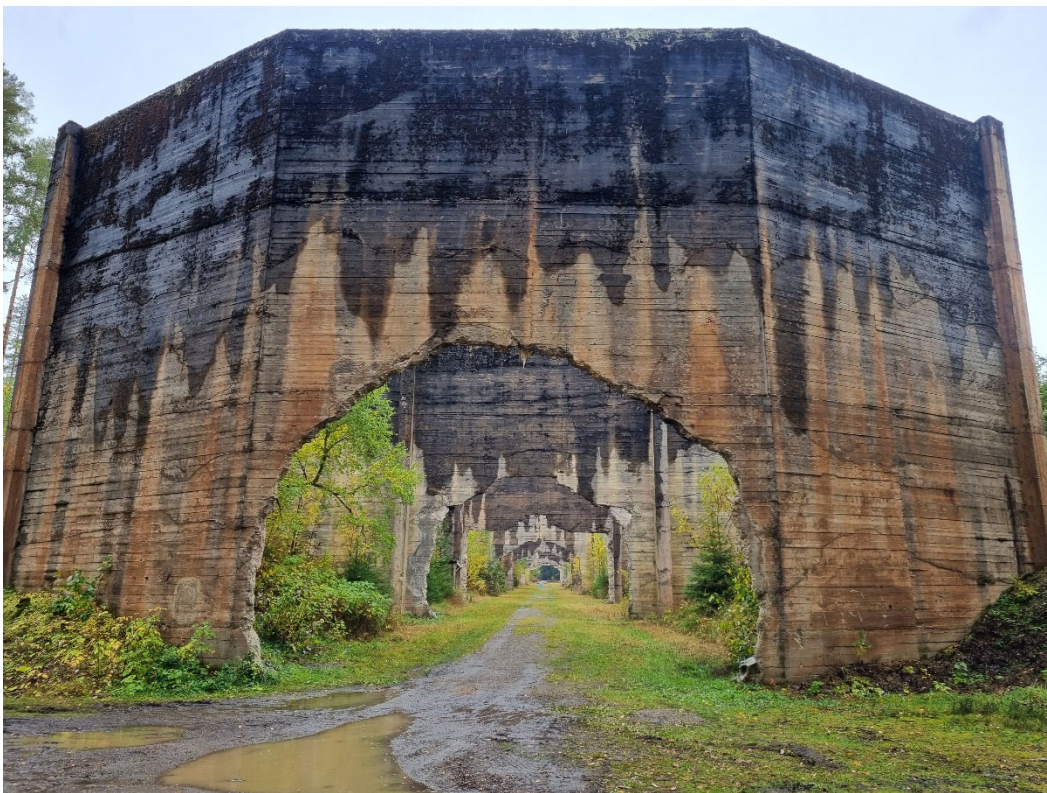
Figur 4 Bilde som viser betongbuene, sett mot standplass. Foto: Multiconsult

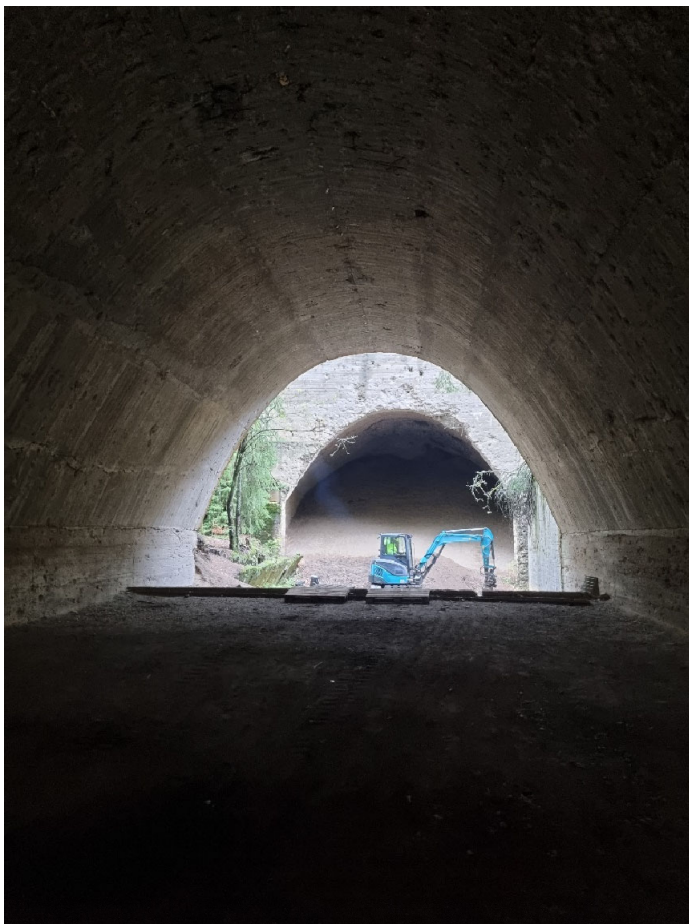
Figur 5 Bilde som viser betongtunnelen og skytevoll. Foto: Multiconsult.

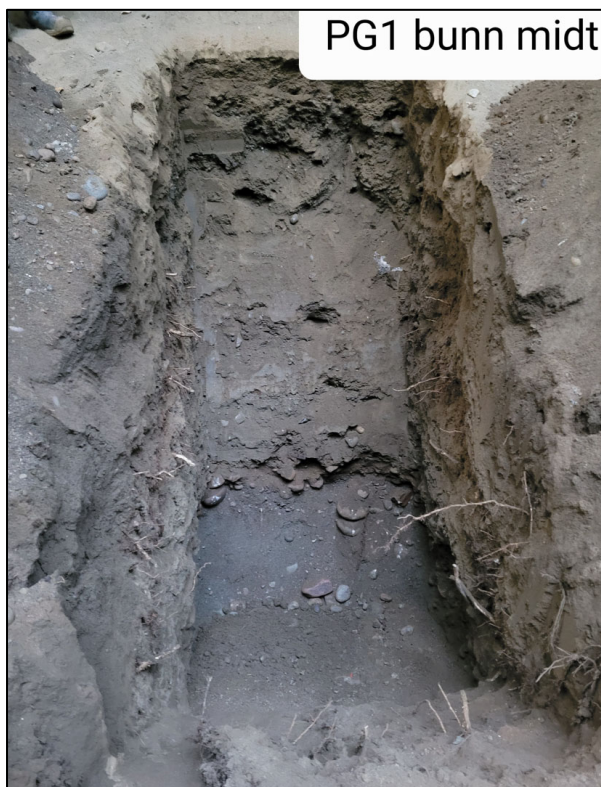
Prøvegrop PG1 ble gravd ut i bunnen av vollen, sentrert på horisontalaksen. Gropa ble gravd ned til ca. 3 meter, og gir en representativ oversikt over jordsjiktene i skytevollen, se figur 11. Det er et lyst beige og løst sandlag på overflaten som er ca. 30-40 cm tykt. Overflatelaget er tørt og ligger såpass løst at det er en relativt stor del av overflatemassene som blandes/omrøres ved å trø rundt på vollen. Under overflatelaget er det en mørkere/fuktigere og mer kompakt sand og grus med mye synlig ammunisjon. Øverst i det fuktige sandlaget var det synlige røtter i massene. Mellom ca. 2,5-3 meter var gropa på nivå med eksisterende terreng. Massene bestod her av stedlig lysgrå morene med avrundede blokker.

Figur 11. Jordprofil (0-3 meter) i skytevollen, prøvegrop 1 i midten og bunnen av vollen. Profilet viser den lyst beige sanda på overflaten og underliggende kompaktert sand.

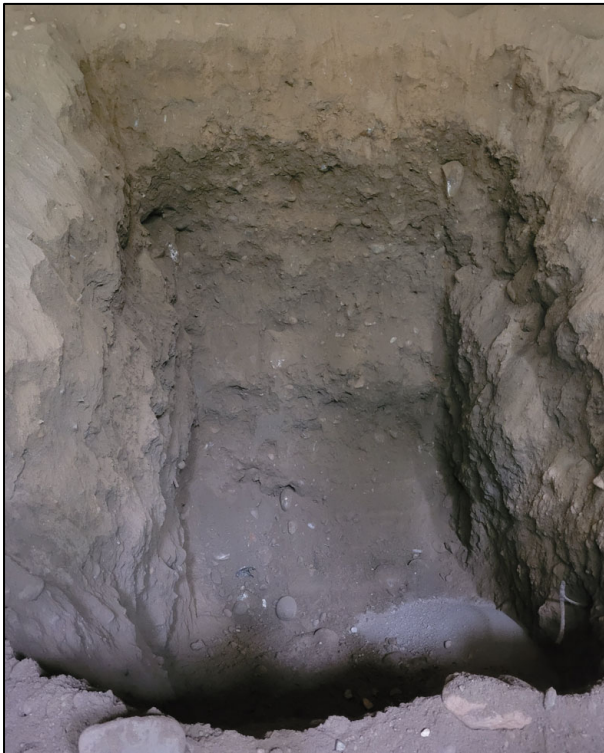
Jordprofilet ved PG8 viser tilsvarende jordsjikt, se figur 12. Her er det et lyst beige overflatelag av sand med underliggende mørkere og mer kompaktert sand og grus og mye synlig ammunisjon. Dette er likt/lignende som ved prøvegrop 1, 2 og 3 i skytevollen.

Figur 12. Jordprofil fra PG8 (over PG1) sentrert horisontalt i skytevollen. Profilet viser samme jordsjikt som i PG1 med et løst lys beige sandlag i overflatemassene som går over i et fuktigere/mørkere og mer kompaktet sandlag med grus.

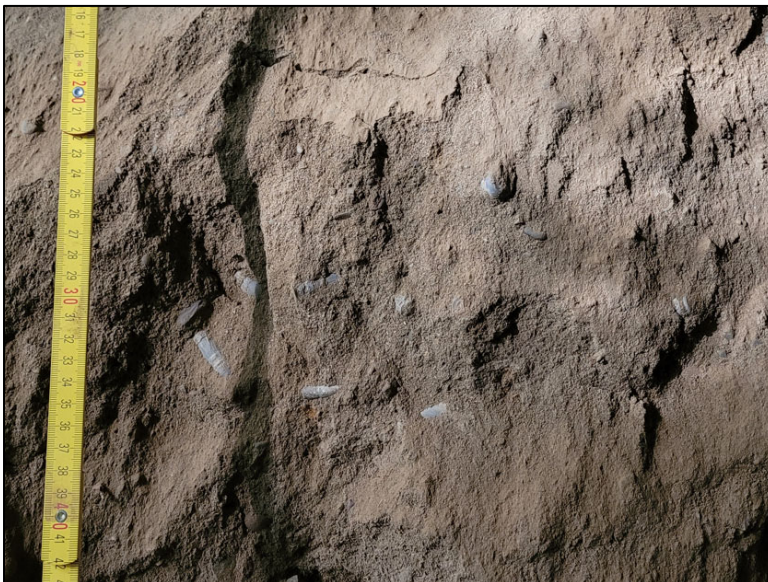
Det var mye synlig ammunisjon direkte under overflatelaget av sand, se bilde fra PG2 i figur 13. Se sjaktprofilene i vedlegg A for en mer detaljert beskrivelse av massene.

Figur 13. Profil fra PG2 viser at det er mye synlig ammunisjon under overflatelaget.

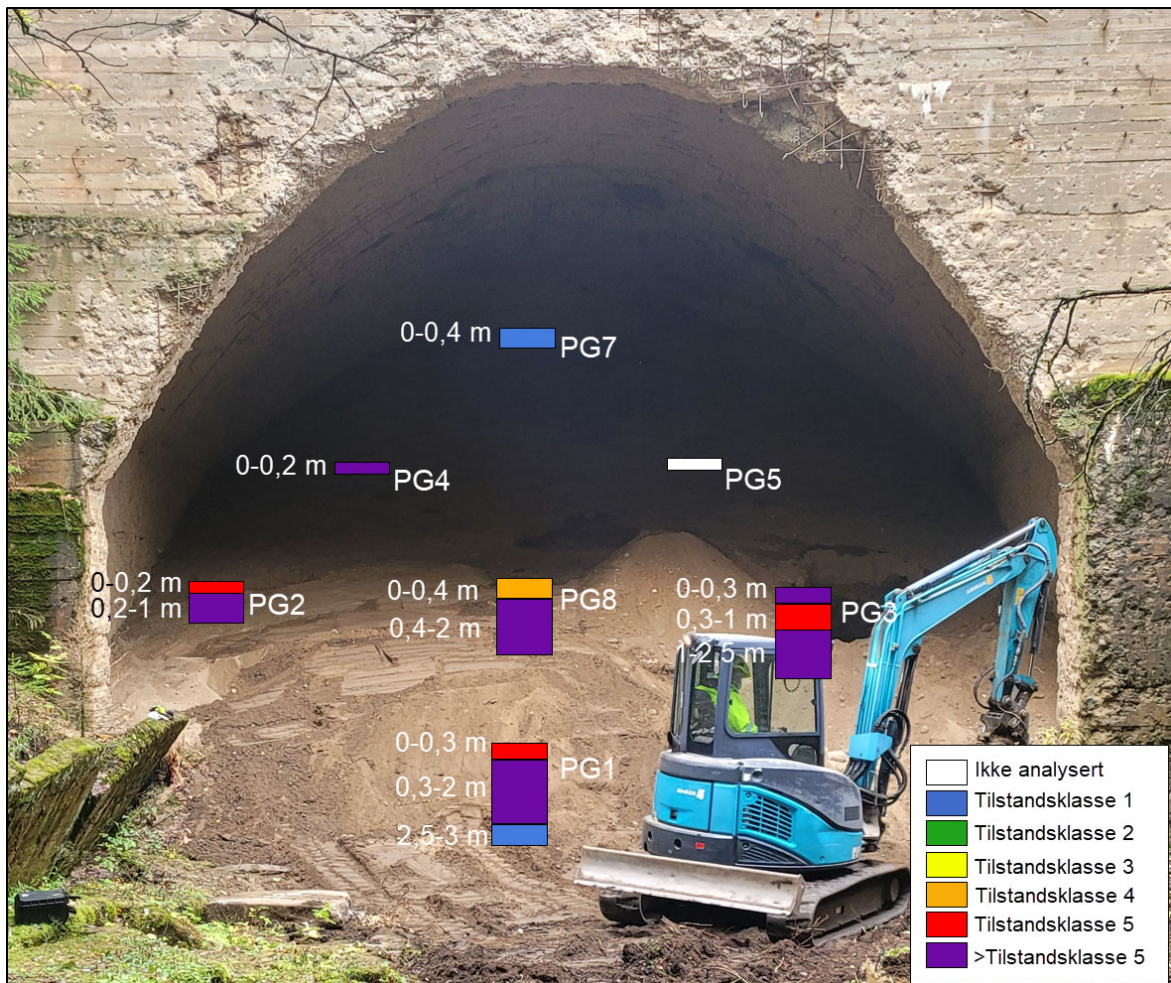
I ett punkt (PG1) i skytevollen er det påtruffet naturlig avsatt morenemasser ca. 2,5 meter under terreng, som er ren i tilstandsklasse 1 mht. analyserte parametere. Det ser dermed ut til at skytevollmassene er lagt direkte på naturlig avsatt grunn uten tett dekke under, men at den høye forurensningen ikke har spredd seg til naturlig avsatte masser.

Den høye påviste forurensingen i skytevollen er ikke bare sammenfallende med synlige fargeforskjeller eller ammunisjon, men er også påvist i masser uten synlige indikasjoner på forurensning.

Figur 14. Forurensningssituasjonen i skytevollen vist med forurensingsgrad/tilstandsklasse i masselagene som er prøvetatt for hver prøvegropp (PG1-8).

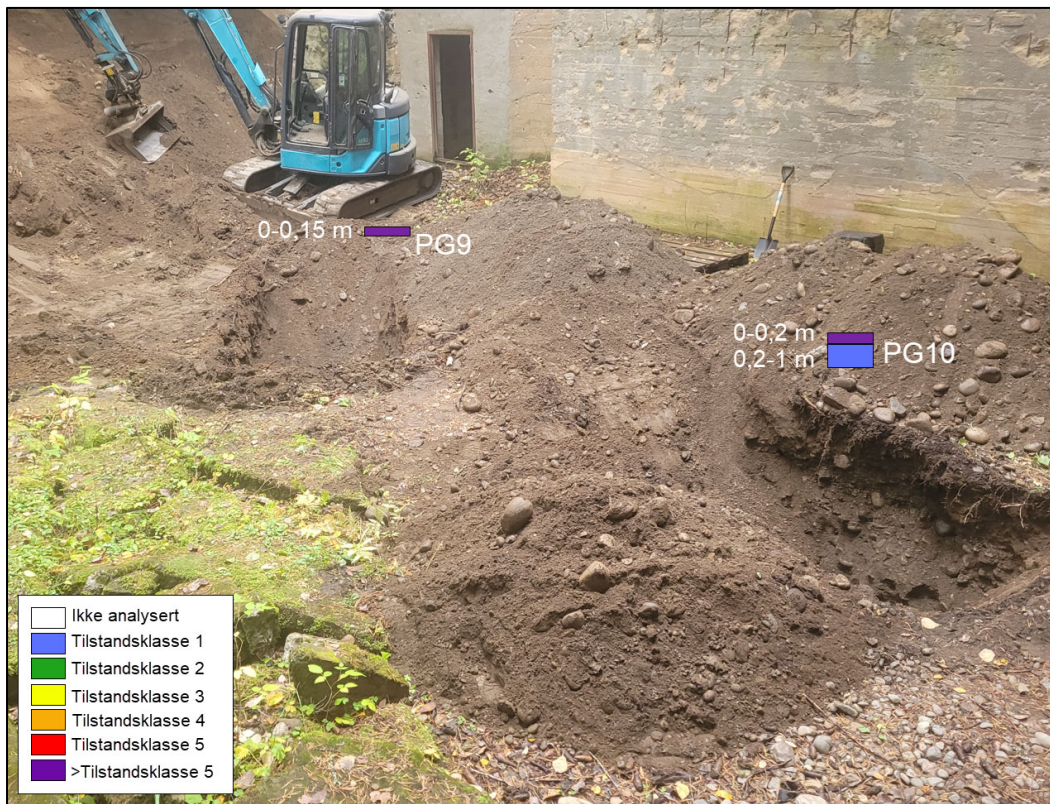
I prøvegropene mellom skytevoll og betongtunnel (PG9 og PG10) ble det påvist høy forurensning i overflatelaget (ca. 0-0,2 meter), tilsvarende over tilstandsklasse 5 mhp. bly. Underliggende morenemasser er rene (dypere enn 0,2 meter). Det er sannsynlig at forurensningen som ligger her og er begrenset til overflatelaget, skyldes rikosjetter fra skyting mot vollen.

Figur 15. Forurensingssituasjonen til prøvegrøp 9 og 10 mellom skytevoll og betongtunnel.

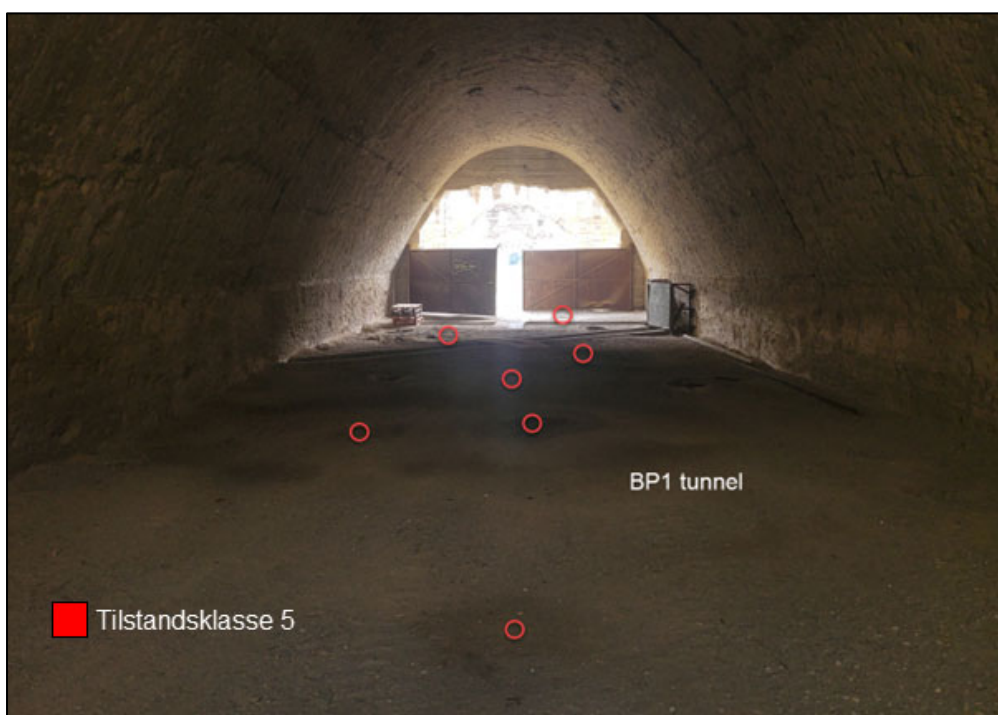
Blandprøven fra tunnelen (BP1 tunnel) er påvist å være i tilstandsklasse 5. Det ble jevnt over målt et høyt innhold av bly med XRF, som er årsaken til at det ble besluttet å ta en blandprøve som representerer et relativt stort areal.

Figur 16. Blandprøven (delprøvene er avmerket med røde sirkler) av overflatemassene i betongtunnel viste tilstandsklasse 5 mht. bly. Nær porten er en av de to grøftene hvor det har stått bevegelige mål.

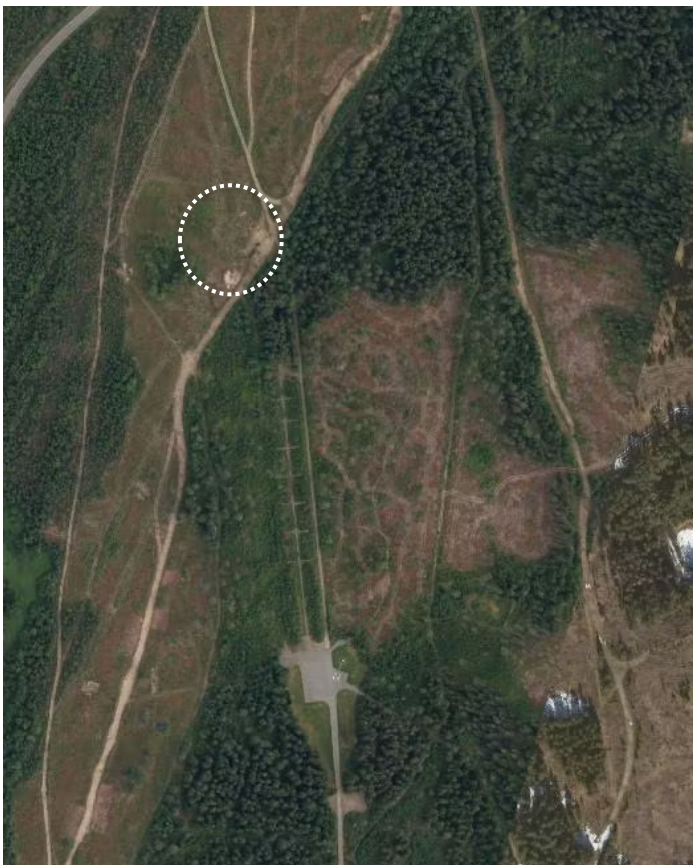
Det er foreløpig planlagt at sikting og lasting for uttransport vil foregå på et område nord for baneløpet innenfor Sessvollmoen SØF, jfr. angivelse i figur 21. Opparbeidelse av dette området for å sikre at det ikke vil forekomme spredning av forurensning til omkringliggende terreng er beskrevet i kapittel 5.5.

Figur 21 Område som er planlagt for sikting og uttransport av forurensete masser.

Ved behov for mellomlagring skal forurensete masser legges på tett underlag eller fiberduk med beskyttende gruslag. Massene må dekkes til med plast eller presenning for å hindre infiltrasjon av nedbør og for å hindre støv. Mellomlagringsområdet må være omgitt av en sandvoll for oppsamling av eventuelt sivevann.

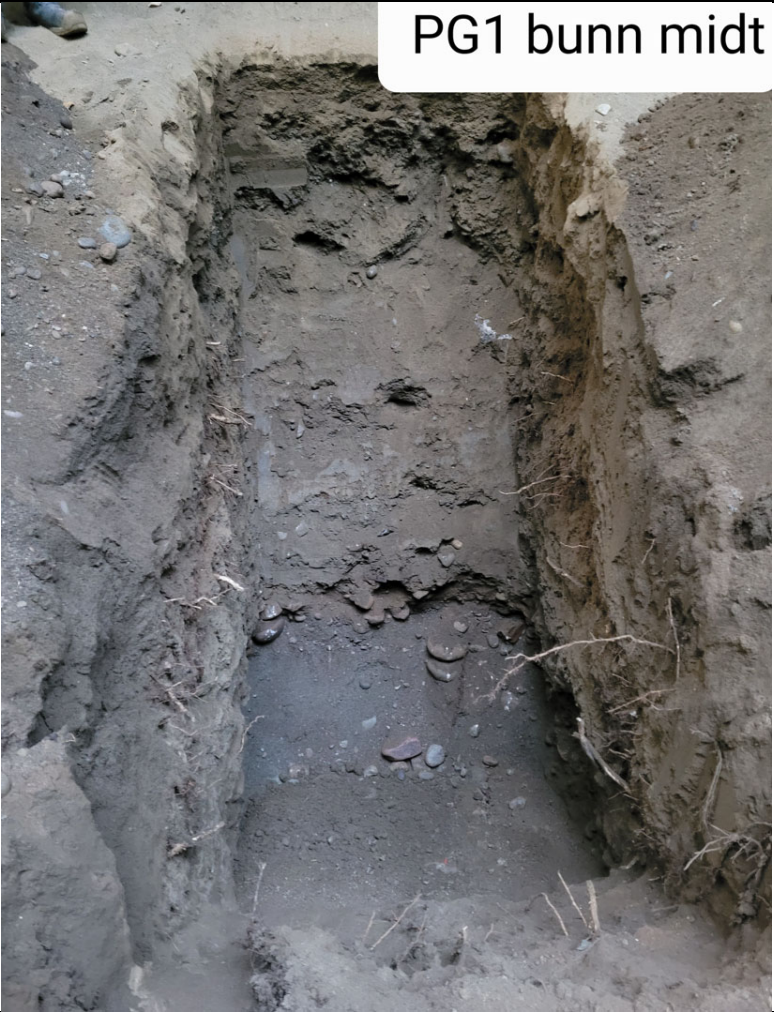
Prøvepunkt: PG1			Kommentar: Bunn, midt	
Dybde (m)	Prøve	Beskrivelse	Dybde i meter	
			0-3	
0-0,3	PG1 0-0,3	Grove tørre fyllmasser av lys beige sand.

0,3-2,5	PG1 0,3-1 PG1 1-2	Mørkere/fuktigere mer kompakt sand og grus med mye synlig ammonisjon. En del røtter i øvre del av jordsjiktet.		
2,5-3	PG1 2,5-3	Lys grå stedlig morene med avrundede blokker.		
Stopp ved 3 meter i antatt naturlig avsatt morene.

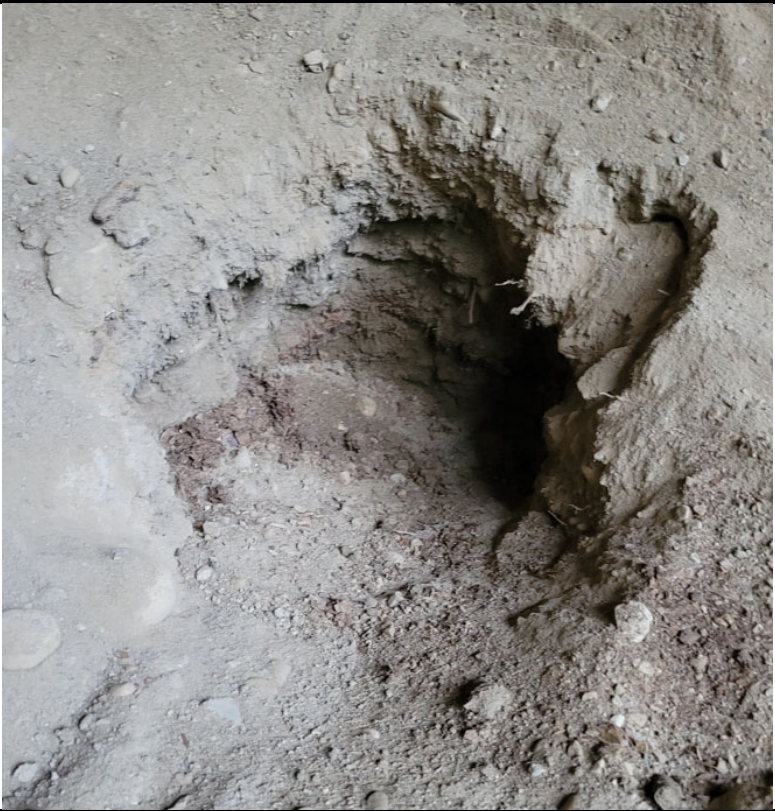
Prøvepunkt: PG4			Kommentar: Øvre midt, venstre
Dybde (m)	Prøve	Beskrivelse	Dybde i meter
			0-0,2
0-0,2	PG4 0-0,2	Grove tørre fyllmasser av lys beige sand.

Stopp ved 0,2 meter i fyllmasser.

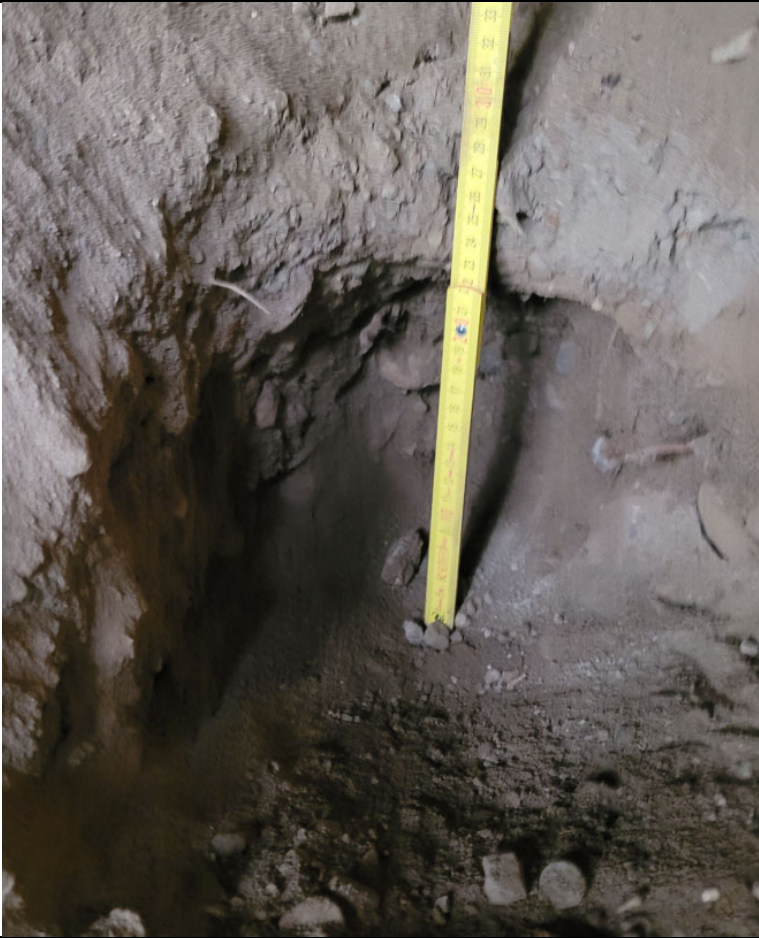
Prøvepunkt: PG5			Kommentar: Øvre midt, høyre
Dybde (m)	Prøve	Beskrivelse	Dybde i meter
			0-0,2
0-0,2	PG5 0-0,2	Grove tørre fyllmasser av lys beige sand.

Stopp ved 0,2 meter i fyllmasser.

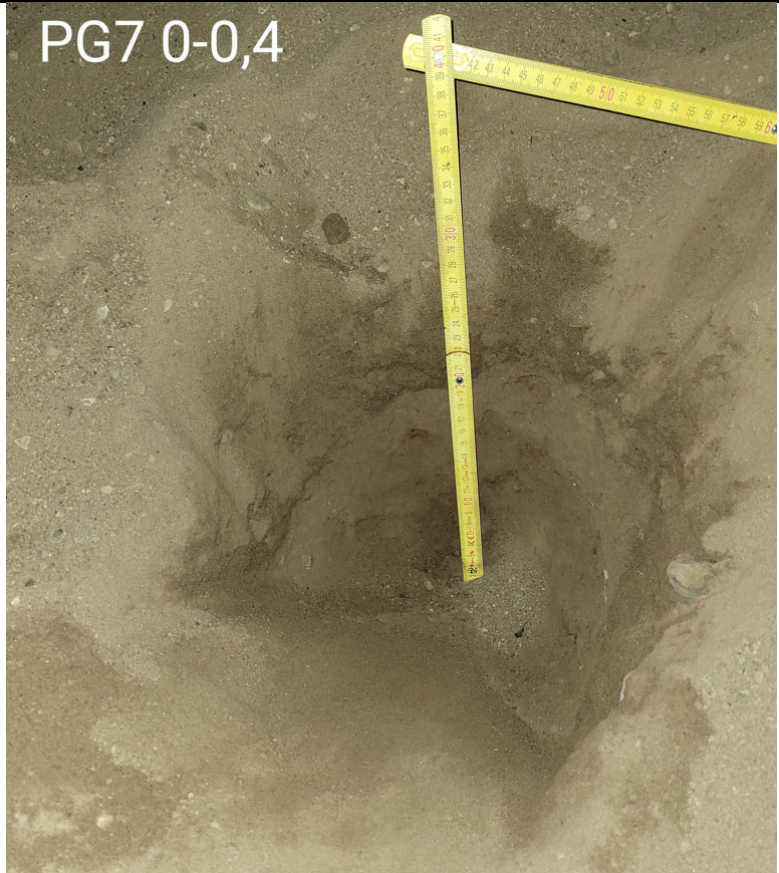
Prøvepunkt: PG7			Kommentar: Midt, tak
Dybde (m)	Prøve	Beskrivelse	Dybde i meter
			0-0,2
0-0,4	PG7 0-0,4	Grove tørre fyllmasser av lys beige sand.

Stopp ved 0,4 meter i fyllmasser.

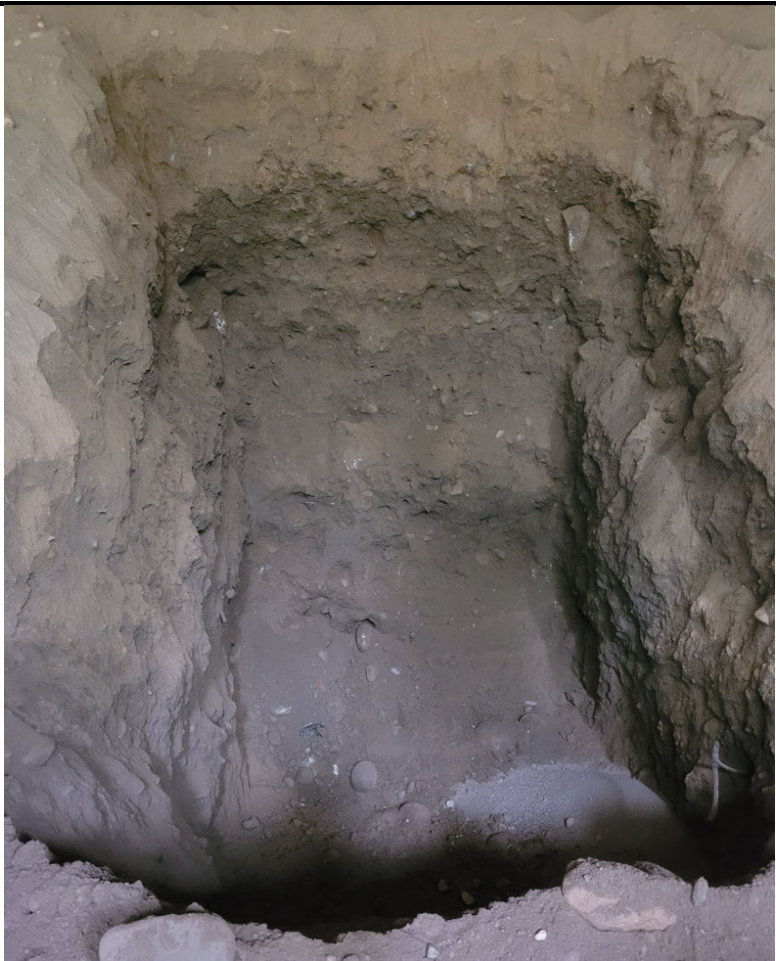
Prøvepunkt: PG8			Kommentar: Midt, midt
Dybde (m)	Prøve	Beskrivelse	Dybde i meter
			0-2
0-0,4	PG8 0-0,4	Grove tørre fyllmasser av lys beige sand.

0,4-2	PG8 0,4-1 PG8 1-1,5 PG8 1,5-2	Mørkere/fuktigere mer kompakt sand og grus med mye synlig ammonisjon.	
Stopp ved 2 meter i fyllmasser.

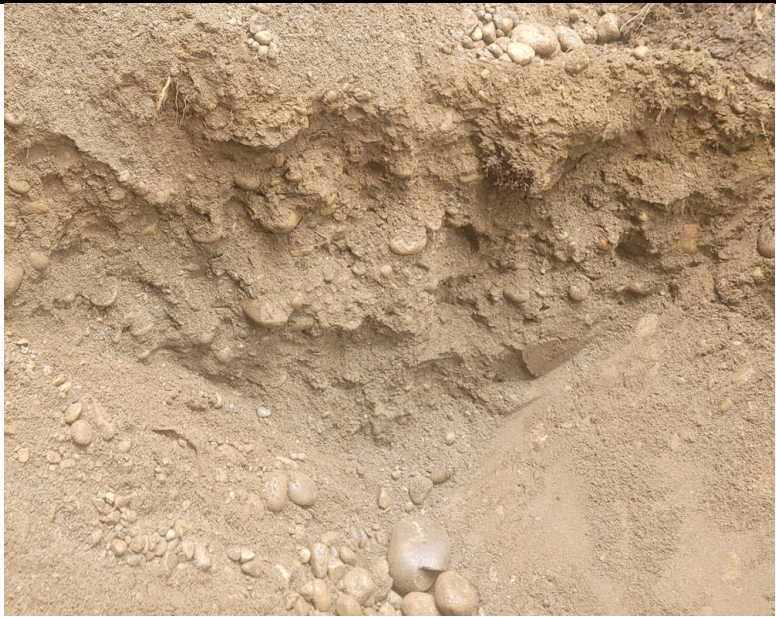
Prøvepunkt: PG9			Kommentar: Foran skytevoll
Dybde (m)	Prøve	Beskrivelse	Dybde i meter
			0-1,5
0-0,5	PG9 0-0,15 PG9 0,15-0,5	Tynt organisk lag helt i toppen. Grovt underliggende morenemateriale, men med litt mindre boller enn dypereliggende morene. Måler høyt innhold av bly med XRF.

0,5-1,5	PG9 0,5-1,5	Lysere sandig morene med større avrundede steiner.	
Stopp ved 1,5 meter i naturlig avsatt morene.

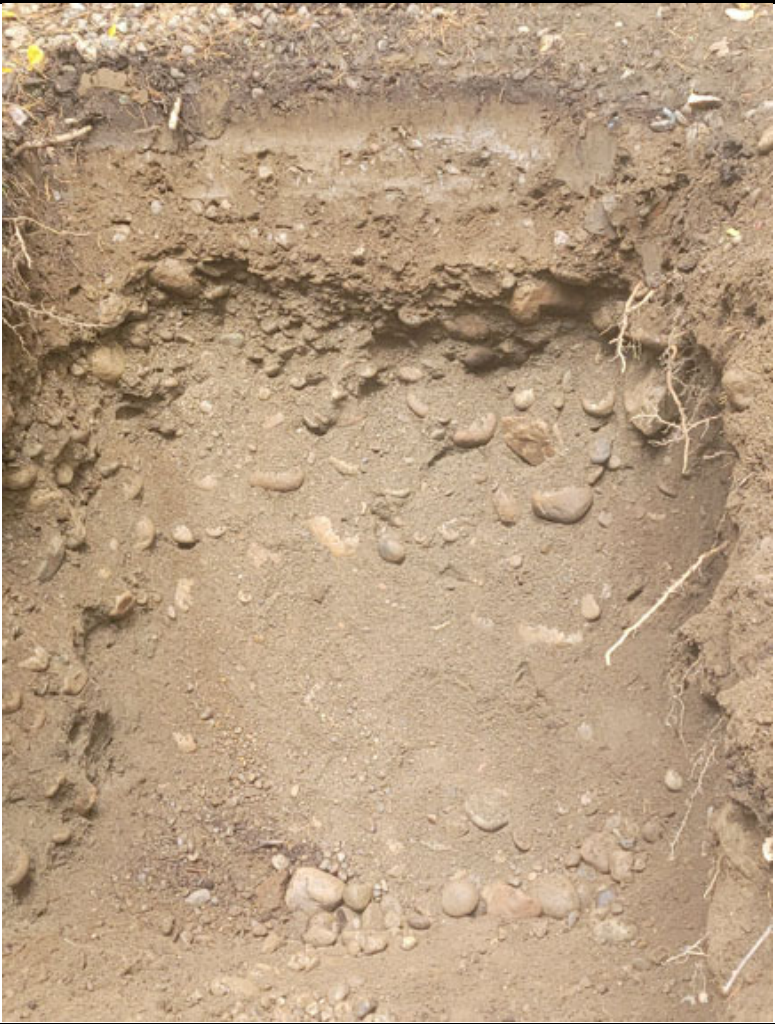
Prøvepunkt: PG10			Kommentar: Foran tunnel
Dybde (m)	Prøve	Beskrivelse	Dybde i meter
			0-1,4
0-0,2	PG10 0-0,2	Tynt organisk lag helt i toppen. Grovt underliggende morenemateriale, men med litt mindre boller enn dypereliggende morene. Måler høyt innhold av bly med XRF.

0,2-1,4	PG10 0,2-1	Lysere sandig morene med større avrundede steiner.	
Stopp ved 1,4 meter i naturlig avsatt morene.

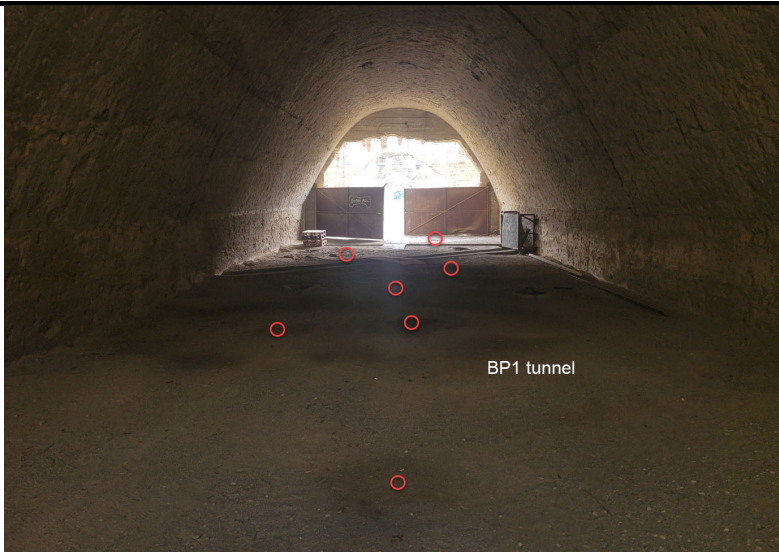
Prøvepunkt: BP1			Kommentar: Tunnel
Dybde (m)	Prøve	Beskrivelse	Dybde i meter
			0-0,05
0-0,05	BP1 Tunnel	Grov sand og grus. Måler høyt innhold av bly med XRF gjennom hele tunnelen, men med en del variasjon. Det ble tatt en blandprøve av overflaten sånn ca. i de markerte punktene i 6-8 stikk.
