INNFØRNING.

Hensikten med forskningsprosjektet om Vera-vassdraget har vært å studere den endringen som har skjedd i naturforholdene langs vassdraget. En rask utvikling med prosesser som er sterkt menneskepåvirket gir her et eksempel på et agroøkosystem. Den intensive jordbruksdriften gjør at vannstrengen i vassdraget trues av tiltetting og seinere gjengroing. Det er ønskelig å få kunnskap om dynamikken i slike kulturpåvirkete økosystem slik at vi kan gå inn med tiltak for eventuelt å bevare naturlige forekomster og tilstander i systemet. For å nå dette målet er det nødvendig å trekke inn historiske forhold omkring områdene slik at vi kan få et bilde av de landskapsøkologiske effekter av utviklingen.

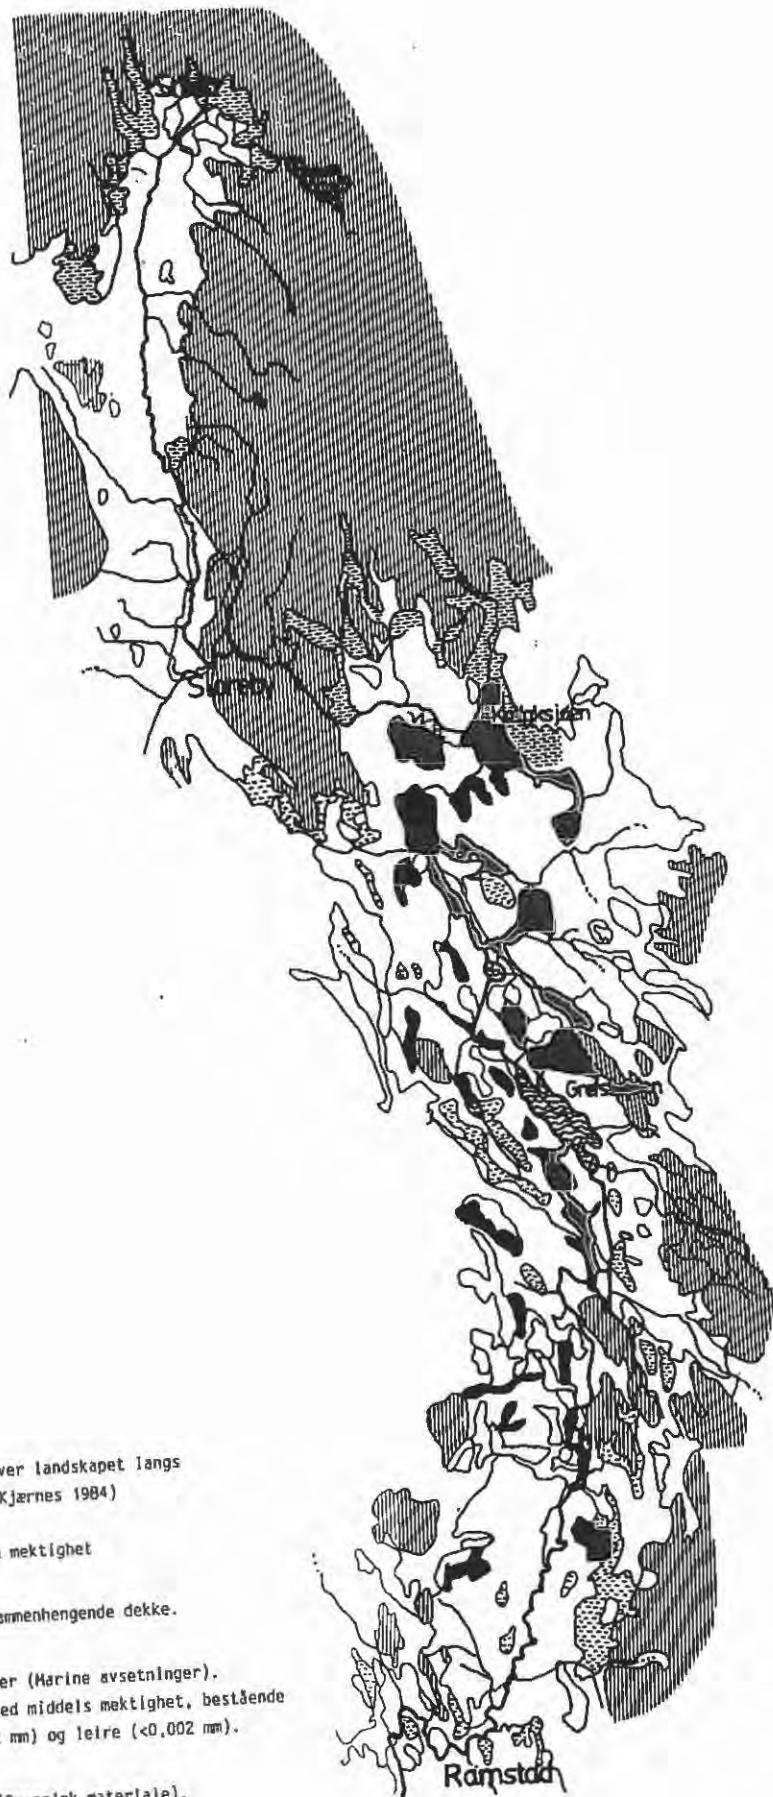
FIG. 3 Kvartærgeologisk kart over landskapet langs Hera-vassdraget (Etter Kjærnes 1984)

Morenemateriale av tynn mektighet
-

Strandavsetninger av sammenhengende dekke.
-

Hav- og fjordavsetninger (Marine avsetninger).  
Sammenhengende dekke med middels mektighet, bestående av silt (0,063 - 0,002 mm) og leire (<0,002 mm).
-

Torv- og myrdannelse (Organisk materiale).

Glaunfjellsgneisen i området kommer fram i flekkvise fjellblotninger. På de lave åspartiene i nedslagsfeltet ligger det et tynt dekke av morenemateriale og hvor det stedvis er noe torvdannelse. (fig.3 ). Noe lavere i terrenget ligger flater av strandavsetninger, mens det alt overveiende av arealene består av marine avsetninger skilt ut som silt eller leire. I direkte tilknytning til nåværende elveløp, er det større arealer med organisk materiale. Det ligger større flater med torv- og myrdannelse også andre steder i terrenget. Det kan tolkes som elveleier fra postglasial tid ( Kjøernes, pers. med.)

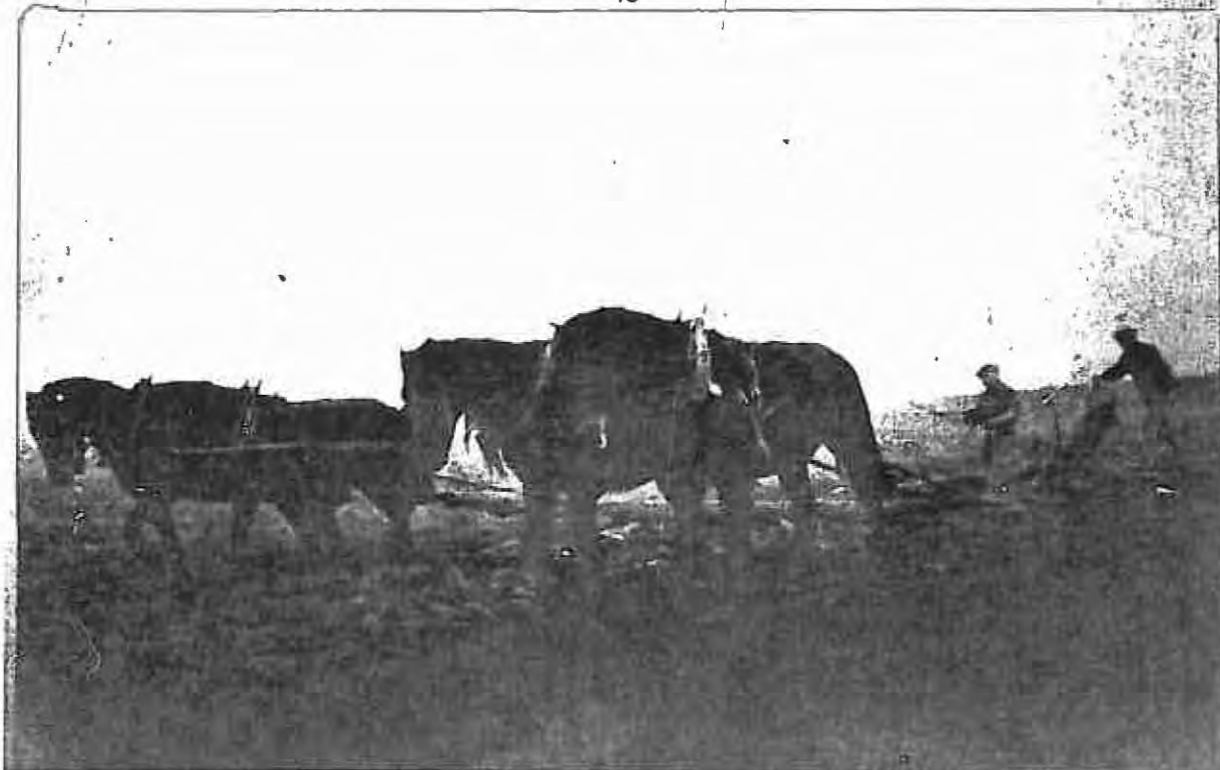
Fig. 8. Dobbelt beite for grøfteplog ( 1938). (Østfold Fylkes Billedarkiv).

På 1930-tallet ble det satt inn mange hetsekrefter for å dra grøftepløgen (fig. 8) og innsatsen ble ytterligere intensivert på 50-tallet. Dette arbeidet har pågått helt fram til våre dager og i Trøgstad kommune er 20.000 av de totalt 26.000 dekar dyrkede arealene grøftet pr. 1984 (Landbrukskontoret, Trøgstad). Disse 2000 km med grøfter gjør at for hvert dekar dyrka mark er . . . 100 meter med dreneringsrør. På en 1,7 mil lang elvestrekning gjennom et flatt terreng vil det si at det 120 meter med dreneringsgrøfter pr. meter elvestreng.

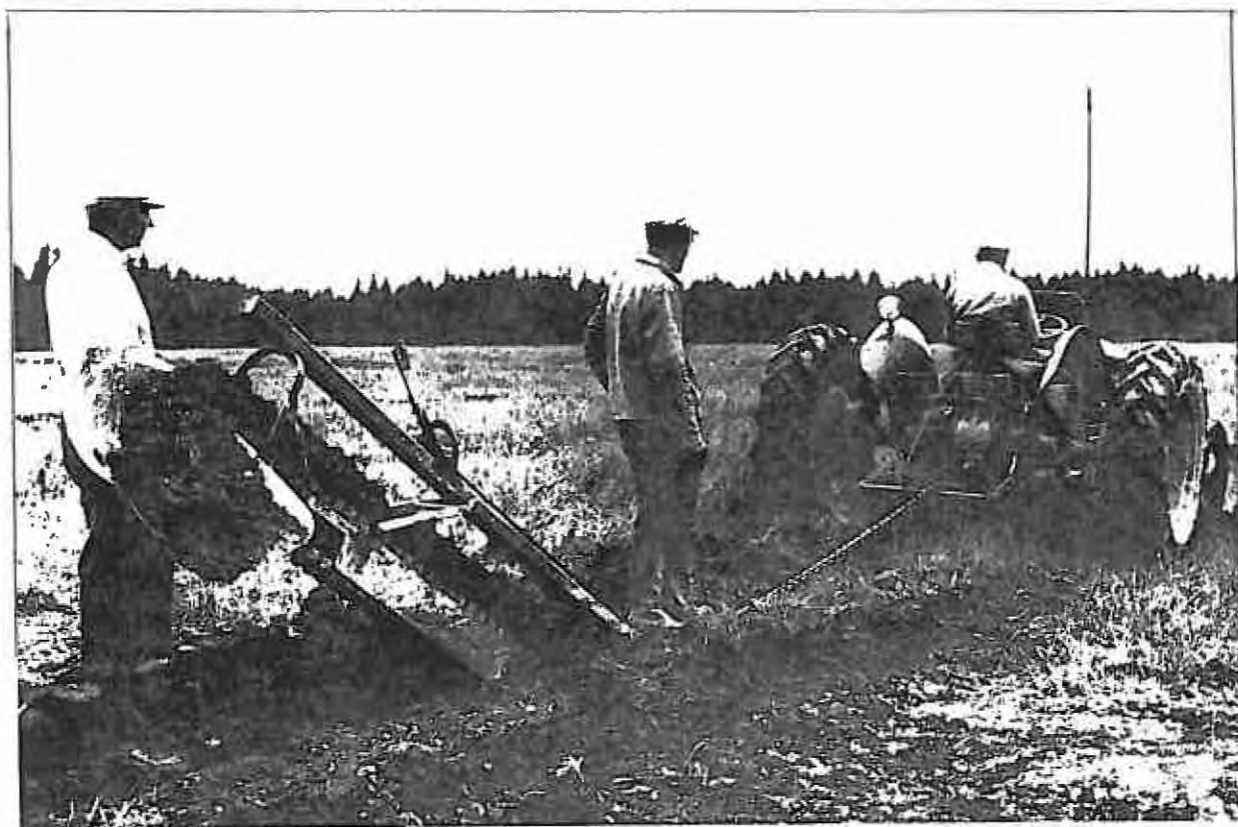
Fig. 9. Grøfthing med grøfteplog på Kirkeby, Trøgstad (1950).  
( Østfold Fylkes Billedarkiv).

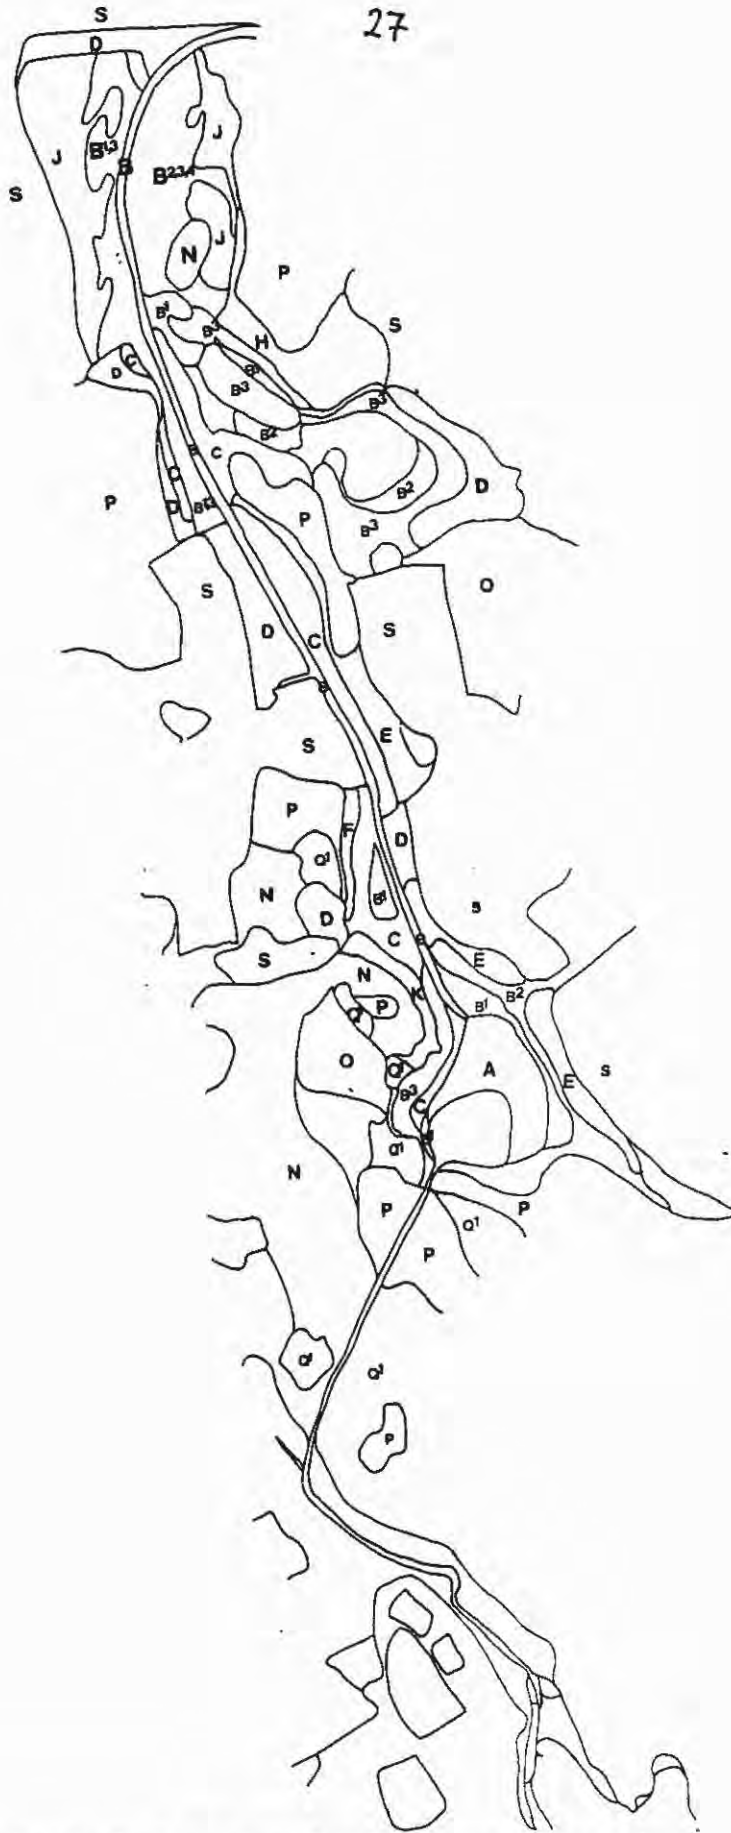
Fig. 14. Vegetasjonskart over arealer fra Hersetersjøen til Skottasjøen ( Symboler, se tekst).

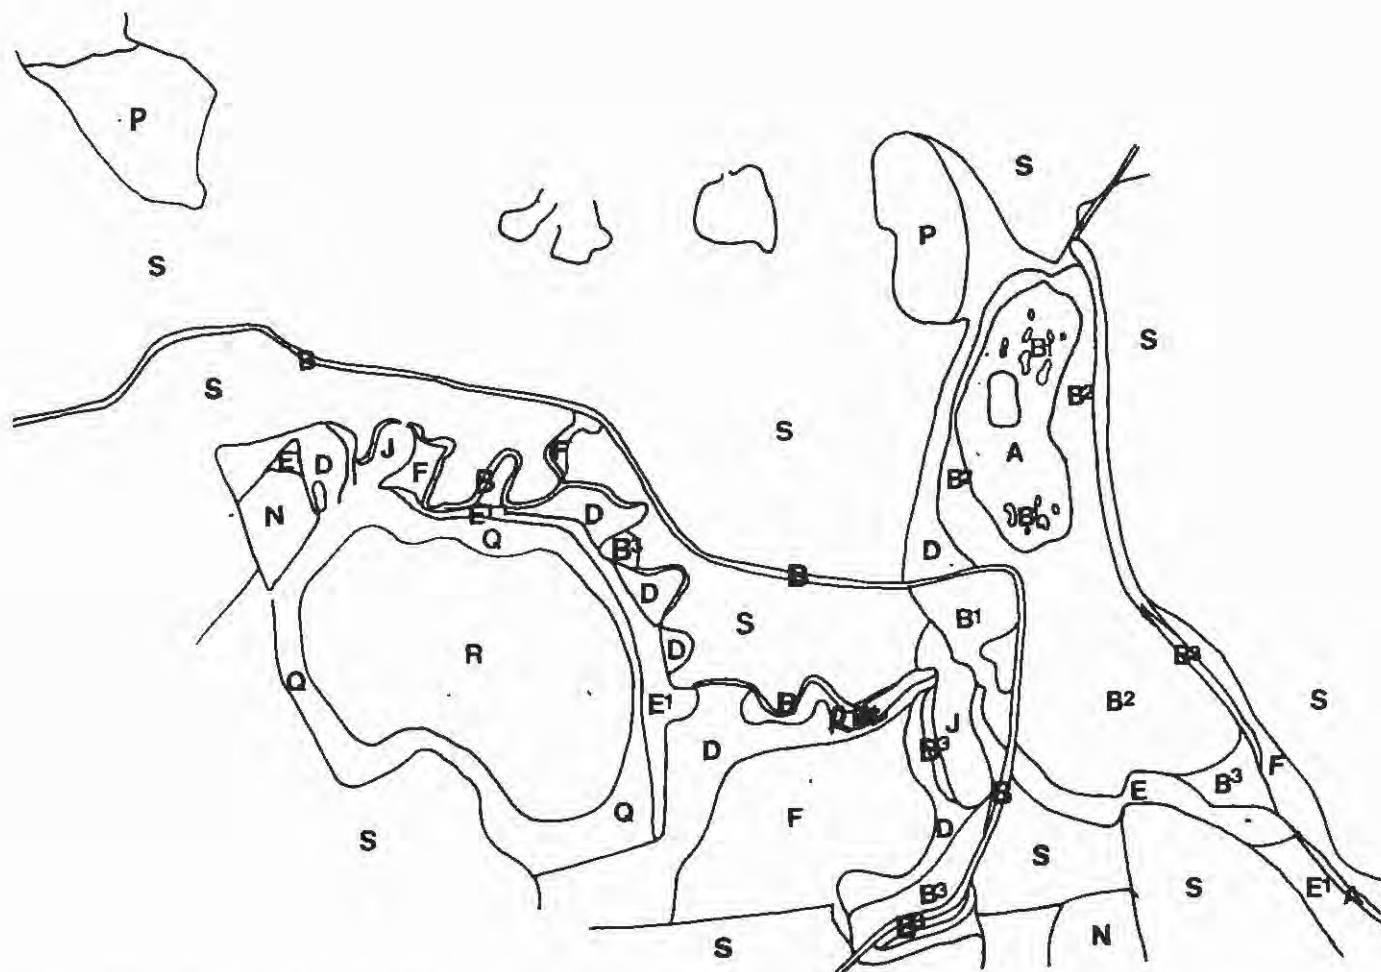
Fig. 15. Vegetasjonskart over arealer ved Kallaksjøen ( Symboler, se tekst).

En annen biotopendring har skjedd ved vestkanten av Kallak-sjøen. <sup>(fig. 15)</sup> Etter at det ble drevet åkerdrift her opp til 1960-tallet, har det oppstått en sølvbunke-eng hvor marken er fuktig på våren, men relativt tørr seinere i sesongen. Her har det samtidig skjedd en forandring av fuglefaunaen, hvor arter som tilhører fuktige biotoper er erstattet med arter som tornsanger, gulspurv og trepipelerke. Den mest interessante arten i denne sammenheng er imidlertid åkerrikse. Det hekket flere par av denne arten på 50-tallet og de ble registrert helt fram til juni 1973 (Haga 1975). Da forsvant arten, antagelig som en følge av mekaniseringa og intensiveringa selv i de marginale jordbriksarealene (Fremming 1984). Likevel skulle arten ha mulighet til å overleve på de gjenværende, aktuelle sølvbunke-engene. Området er også en viktig biotop for jaktende rovfugl som hønehawk, musvåk, tårnfalk, hønehawk og spurvehawk, som jakter på smågnagere og mye vånd.

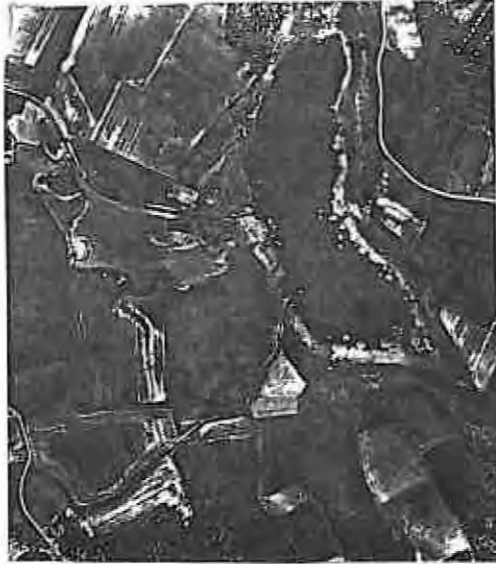
Fig. 18 Flyfoto over Kallaksjøen (27. juni 1953) med et stort åpent vannspeil og en brei sone med naturlig vegetasjon opp mot dyrka mark.

Rundt 1950 lå det en brei stripe med naturlig vegetasjon utenfor den smale randsonen av takrørsumper rundt det åpne vannspeilet i Kallaksjøen (fig. 18). Opp mot 1984 var disse arealene med naturmark sterkt redusert og åkerarealene har blitt utvidet stadig nærmere de gamle innsjøene. Men samtidig har innsjøarealet med åpent vannspeil gått over til å bli dekket av en sumplante- og flytebladsvegetasjon. Det har også kommet et oppslag av løvskog i ytterkanten av våtmarken. Ved Herstersjøen har det skjedd noe av det samme, hvor det lange våtmarksområdet i 1950, over en trettiårsperiode fikk et tett buskvegetasjon. Denne viersumpskogen har gjennomgått store og raske endringer slik at det idag utgjør et stabilt økosystem med et mangfold av funksjoner som har stor betydning for rik fauna og flora.

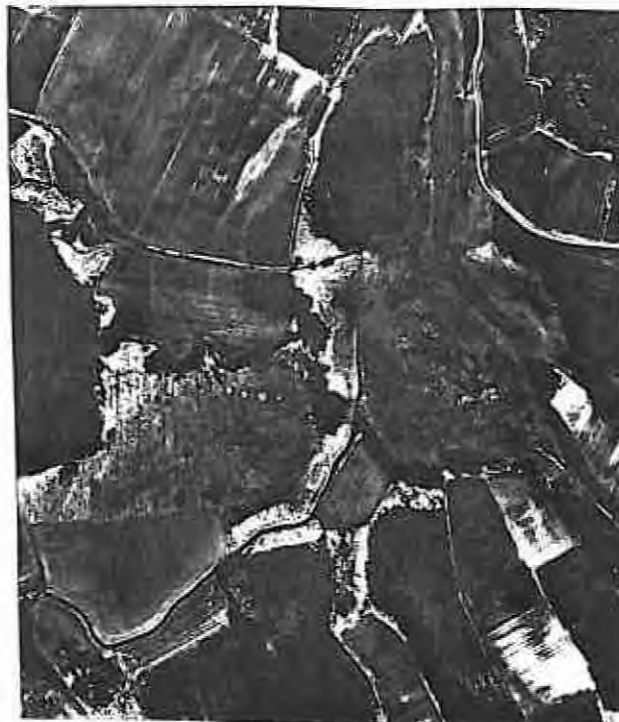
FIG.19 Flyfoto fra Kallaksjøen ( 1. mai 1984) med et åpent vannspeil som blir ytterligere redusert i løpet av sesongen. Da blir "innsjøen" kun et kanalisert elveleie med høyt gras og starr langs kanten. Det er meget smal sone mellom våtmark og dyrka arealer.

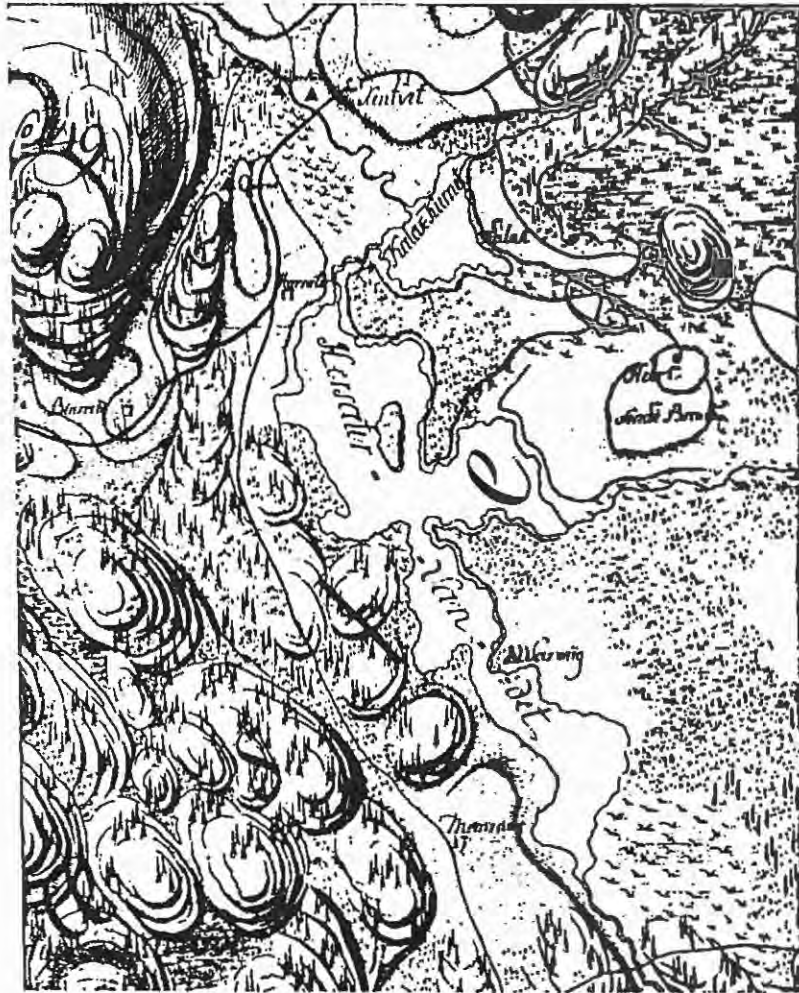
FIG.20. Milekart fra 1770 som viser elvestreng, vegetasjon og landskap rundt de tidligere innsjøene.

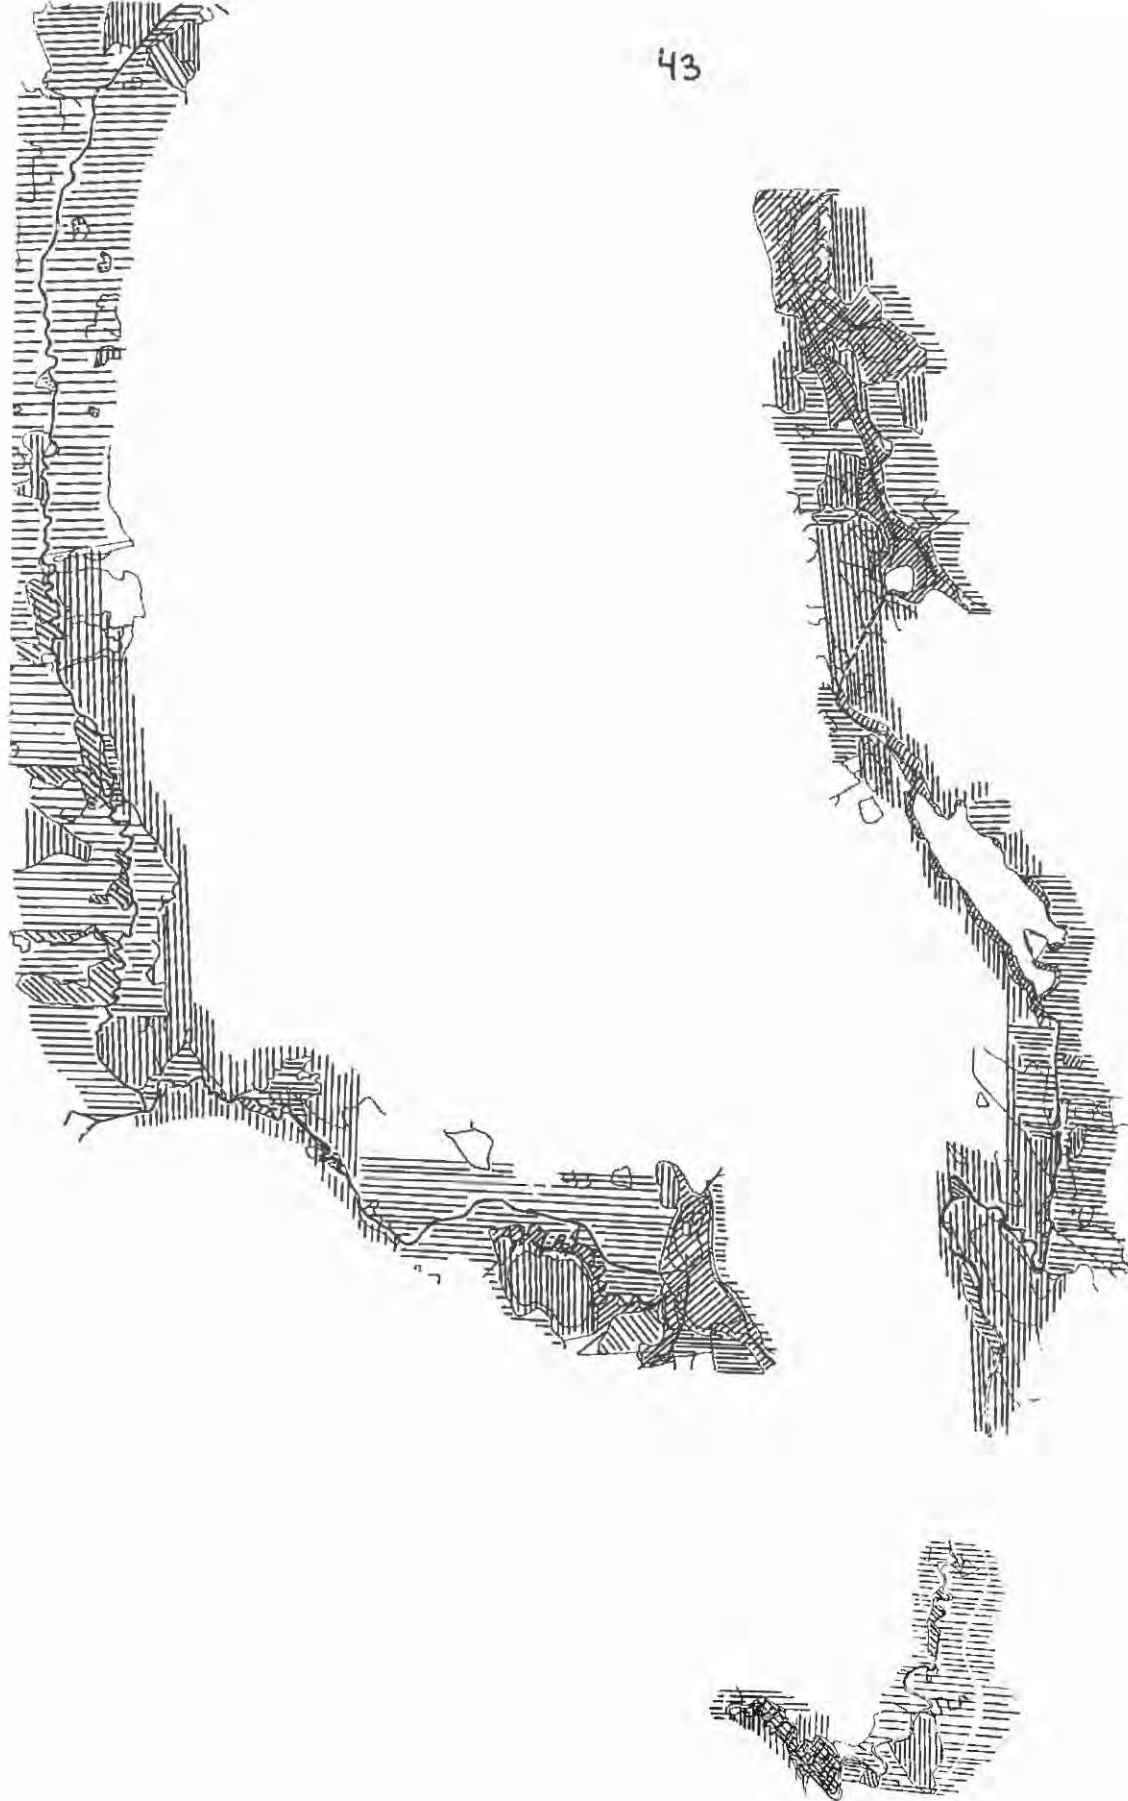
Fig. 21. Vegetasjons-/arealtyper langs Høra 1984. Utarbeidet etter en grunnskisse av vegetasjonstyper langs hele vassdraget.

≡	DYRKA MARK	53 %
	NATURMARK	30 "
////	FLOM OG VANN	
	PÅVIRKET	14 "
	KULTURMARK	2 "
	RANDSONER	1 "
