RAPPORT

Sjøfylling og molo i Bokn

Holmen og HighComp. Søknad om tiltak i sjø

DOKUMENTKODE: 10211751-08-RIGm-RAP-001

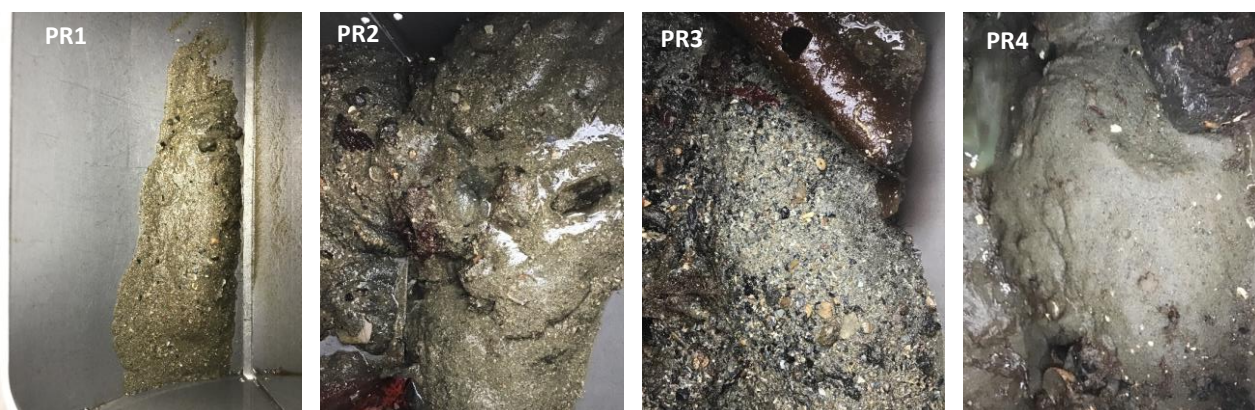
Prøve-stasjon	Dybde (m)	Kote (NN2000)	Euref 89, sone 32		Beskrivelse av prøvematerialet
			Nord	Øst	
PR1	39,0	-39,1	6 571 733,7	296 978,4	Finsand og skjellsand (lite prøvemateriale)
PR2	18,0	-18,0	6 571 449,6	296 934,7	Sand og skjellsand
PR3	13,0	-13,0	6 571 433,4	297 012,5	Sand og skjellsand. Litt grovere fraksjoner enn i PR2
PR4	17,1	-17,1	6 571 330,3	297 065,5	Sand/finsand

Figur 4-1: Bilder av prøvematerialet i grabben. Fra alle prøvestasjonene var det også tomme grabbkast.

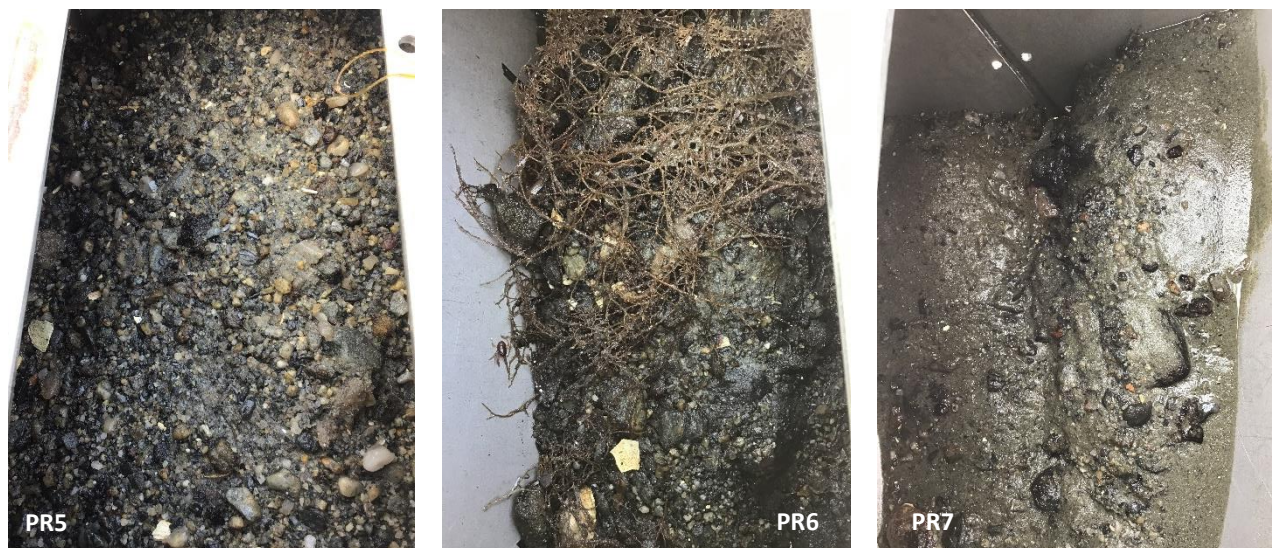
Prøve-stasjon	Dybde (m)	Kote (NN2000)	Euref 89, sone 32		Beskrivelse av prøvematerialet
			Nord	Øst	
PR5	5,7	-5,8	6 571 080,2	297 315,0	Grus
PR6	6,9	-7,0	6 570 989,4	297 360,7	Grus
PR7	19,9	-20,0	6 571 035,5	297 401,0	Sand og grus

Figur 4-2: Bilder av prøvematerialet i grabben. Noen grabbkast var tomme.

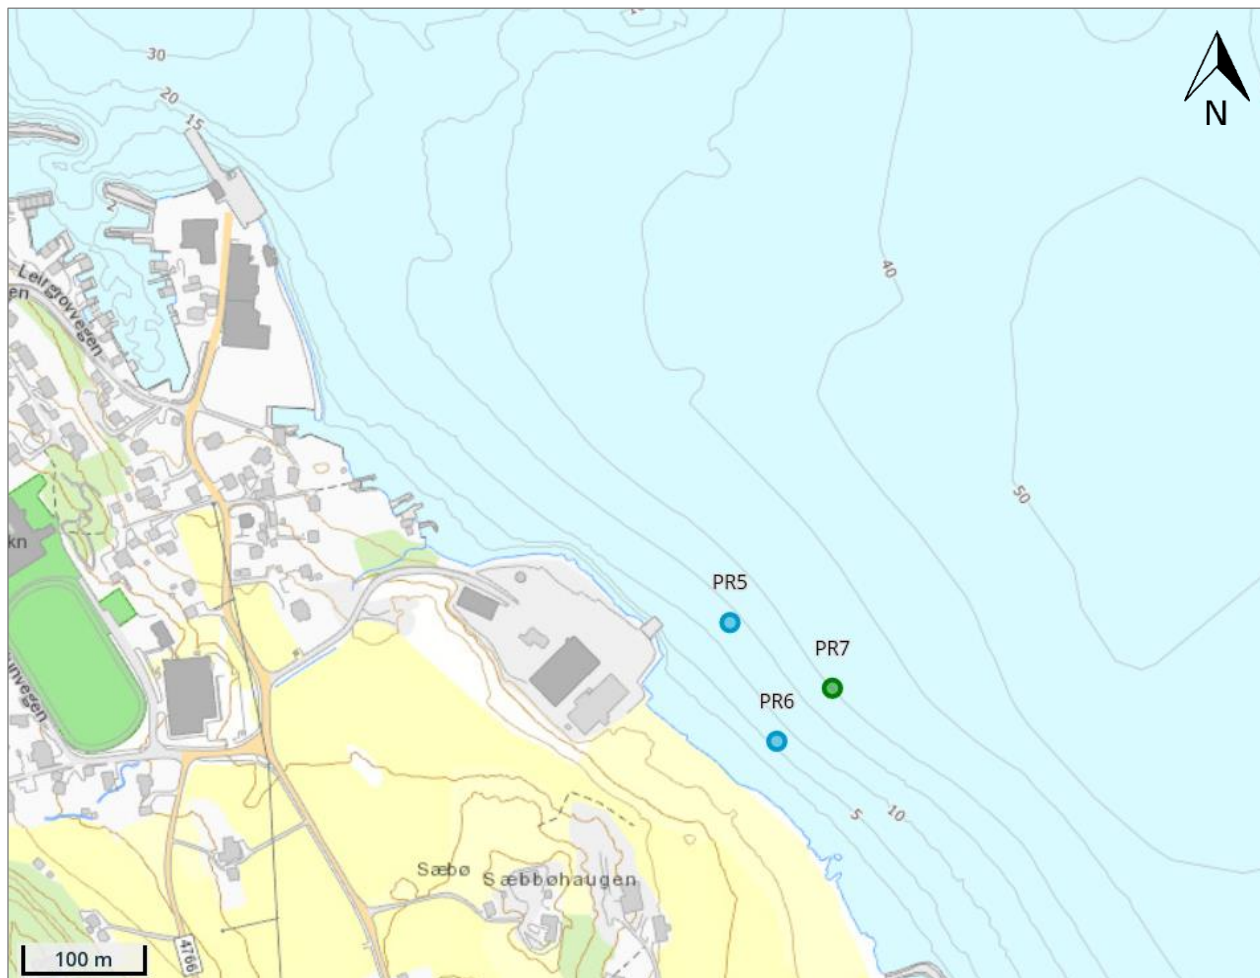
Lokalisering av prøvestasjonene er vist i Figur 4-5 og på tegning 10211751-RIGm-TEG-003. Resultatene fra de kjemiske analysene er gitt i Tabell 4-4 og sammenstilt med Trinn 1-grenseverdier. Resultatene er også klassifisert etter Miljødirektoratets veileder M-608 | 2016 *Grenseverdier for klassifisering av vann, sediment og biota*, se Figur 4-3.

Figur 4-5: Prøvetakingsplan med ca. lokalisering av PR5-PR7. (Kartgrunnlag: <https://kart.kystverket.no/>).

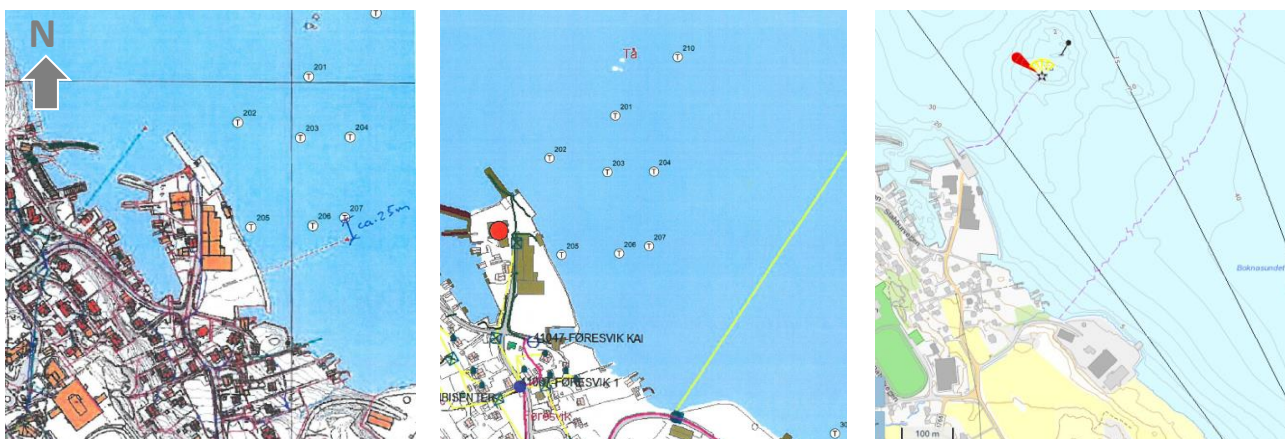
Bokn kommune har en utslippsledning for avløpsvann til sjø i området ved Holmen, se Figur 5-6. Her vil det trolig bli nødvendig å legge ny ledning i tilnærmet samme trasé for å unngå ledningsbrudd under ny fylling. I tillegg har Haugaland kraft kabler og ledninger i området. Disse kommer trolig ikke i konflikt med de planlagte utfyllingsarbeidene, men dette må avklares nærmere før utfylling starter.

Kystinfo.no viser kabler i sjø i området, men bortsett fra en strømkabel fra land og ut til lanternen på Holmen på Tå, er det ingen av disse som er i konflikt med de planlagte tiltaksarbeidene.

Figur 5-6: Kartutsnittet til venstre viser Bokn kommunes sjøkabel på østsiden av Holmen. Kartutsnittet i midten viser kabel som tilhører Haugaland kraft. Kartutsnittet til høyre viser sjøkkabler som er registrert på kystinfo.no.
