Fra: Eva Bringeland[eva.bringeland@pro-plan.no]
Dato: 16.11.2016 15:23:01
Til: FM Rogaland, Postmottak
Kopi: Talgje Anlegg
Tittel: Søknad om utfylling i sjø til behandling, Talgje i Finnøy kommune

SØKNAD OM TILTAK I SJØ

Vedlegg til søknad om utfylling i sjø – planstatus og utdyping av punktene 3 og 4 i søknadsskjema

Førehandsgransking utanfor Talgje i Finnøy kommune, august 2016

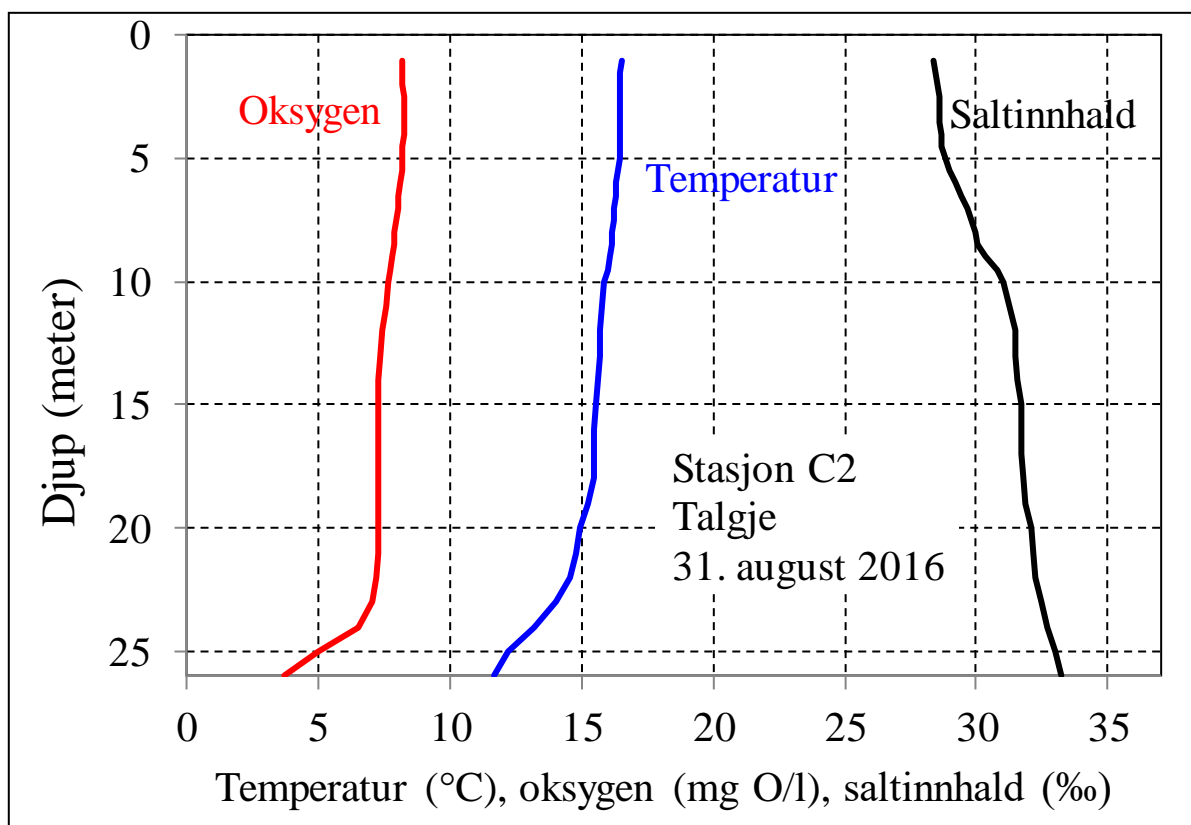
Figur 5. Hydrografiske tilhøve i vassøyla ved stasjon C2 den 31. august 2016.

Profilen viser nokså homogene tilhøve dei øvste 21 metrane av vassøyla (**figur 5**). Saltinnhaldet auka jamt frå 28,4 ‰ på 1 m djup til 33,2 ‰ ved botn på 26 m djup. Temperaturen sokk jamt frå 16,5 °C på 1 m djup til 14,9 °C på 20 m djup, før den sokk noko raskere ned mot botn på 26 m djup, kor temperaturen var 11,7 °C. Oksygeninnhaldet var nokså stabilt dei øvste 21 metrane av vassøyla, kor det varierte mellom 8,2 mg O/l, tilsvarande ei oksygenmetting på 102 %, og 7,3 mg O/l (89 %). Vidare ned mot botn på 26 m djup sokk oksygeninnaldet til 3,7 mg O/l (2,6 ml O/l, 43 %), noko som tilsvarar tilstand III = "moderat" iht. rettleiar 02:2013.

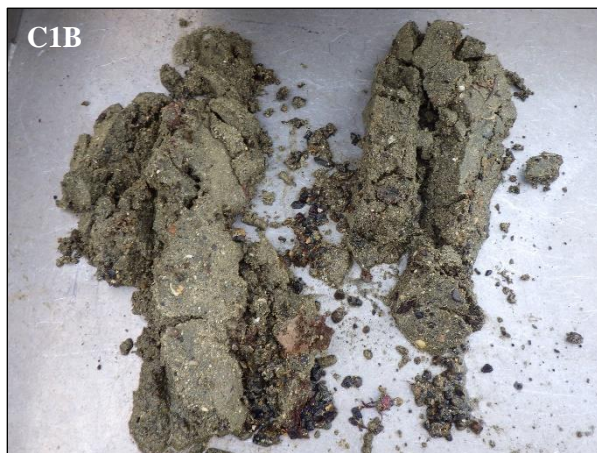
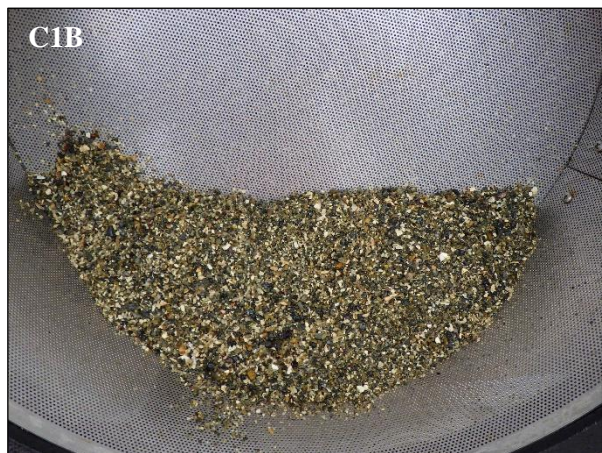
På **stasjon C1** fekk ein frå ca 22 m djup opp vel ¼ til ca ½ grabb (5-10 cm) gråbrune og luktfri prøver med fast konsistens. Prøvene bestod av ca 5-10 % skjelsand, 20-30 % grus, 55-60 % sand og 10 % silt (**tabell 4**). Parallellane hadde pH-verdiar på 7,60 og 7,73 med tilhøyrande verdiar for redokspotensial (E_h) på høvesvis 368 og 346 mV, og parallellane hamna i tilstand 1 = "meget god" etter NS 9410:2016 (**tabell 5**).

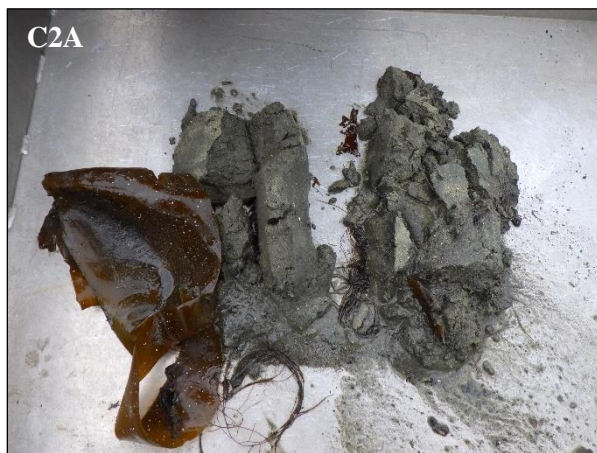
På **stasjon C2** fekk ein frå ca 28 m djup opp vel ¼ grabb (5-6 cm) gråbrune prøver med fast til mjuk konsistens og antydning til lukt av hydrogensulfid. Prøvene bestod av ca 80 % sand og 20 % silt (**tabell 4**). Parallellane hadde pH-verdiar på 6,98 og 7,43 med tilhøyrande E_h på høvesvis 36 og -24 mV, og parallellane hamna i tilstand 2 = "god" til 3 = "dårlig" .

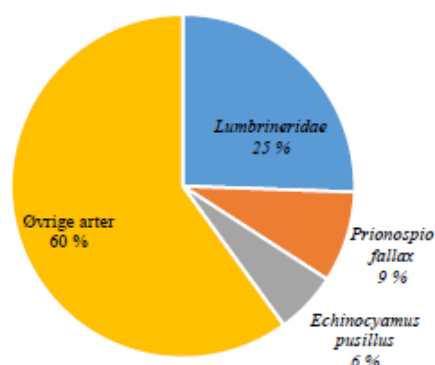
Figur 3.1.1 Fordeling av antall individer for de tre hyppigste artene ved C1. Fordelingen er basert på stasjonsverdien (\bar{S}) for antall individer per art funnet ved stasjonen.

Ved C1 ble det funnet 630 individer, fordelt på 55 arter i de to grabbene. Hyppigst forekommende art ved stasjonen var den forurensingsnøytrale flerbørstemarkfamilien Lumbrineridae (NSI-gruppe 2), som utgjorde omtrent 26 % av det totale individantallet. Nest hyppigst forekommende art ved stasjonen var den forurensingsnøytrale flerbørstemarken *Prionospio fallax* (NSI-gruppe 2), som utgjorde omtrent 8,6 % av det totale individantallet. Den tredje hyppigst forekommende art ved stasjonen var den forurensingssensitive pigghuden *Echinocyamus pusillus* (NSI-gruppe 1), som utgjorde omtrent 5,9 % av det totale individantallet (Tabell 3.1.1 og Figur 3.1.1).

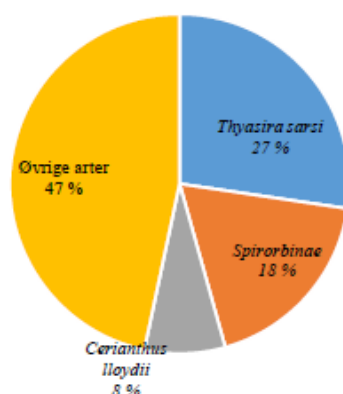
Figur 3.2.1 Fordeling av antall individer for de tre hyppigste artene ved C2. Fordelingen er basert på stasjonsverdien (S) for antall individer per art funnet ved stasjonen.
