Vedlegg 2 - Miljørisikovurdering

SVAAHEIA AVFALL AS

MILJØRISIKOVURDERING AV DEPONIUTVIDELSE - SVÅHEIA

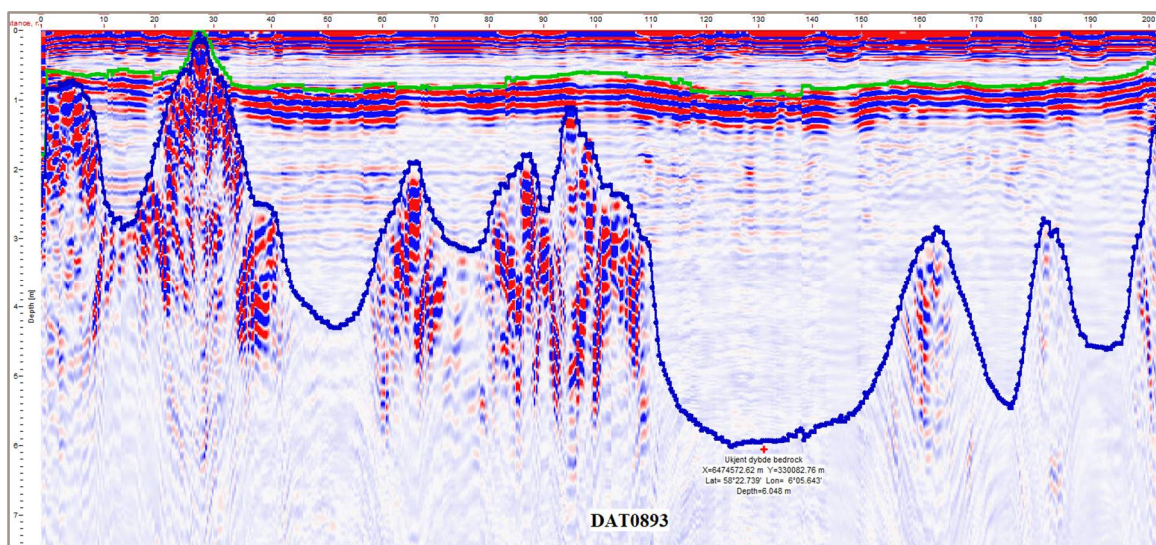
Figur 2 Georadarprofil over Sauffjelltjørna (COWI AS, 2013). Grønn strek er bunn av vannet, mens blå strek er overgangen til fjell.

Vinteren 2013 ble Sauffjelltjørna undersøkt med georadar for å finne vanddyp, sedimentmektigheter og bunnens morfologi (Figur 2, eksempel på profil) (COWI AS, 2013). Resultatet viste et vanddyp på maksimum 1m, og en sedimenttykkelse på maksimum 5-6 m i de dypeste områdene.

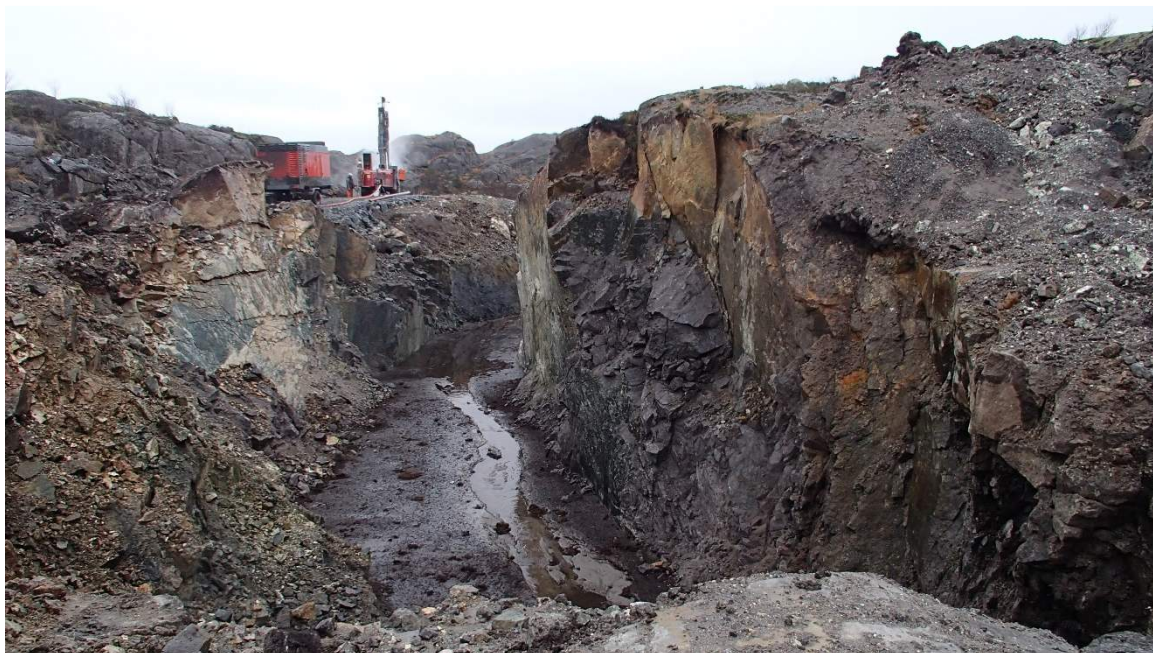
Figur 3 I lavpunktet hvor sigevannsledningen skal ligge, er det sprengt en grøft for å sikre best mulig drenering ut av deponiet (Foto: Arve Misund).

Sauffjelltjørna hadde opprinnelig et vannivå på 44.9 moh. Med bakgrunn i resultatene fra georadarundersøkelsen, er terskelen nå senket ned til 39.0 moh for at det ikke skal stå mye vann på de dypeste punktene (Figur 3). Sedimentene er kontrollert, avvannet og mellomlagret og skal brukes til forskjellige tildekkingsformål lokalt.

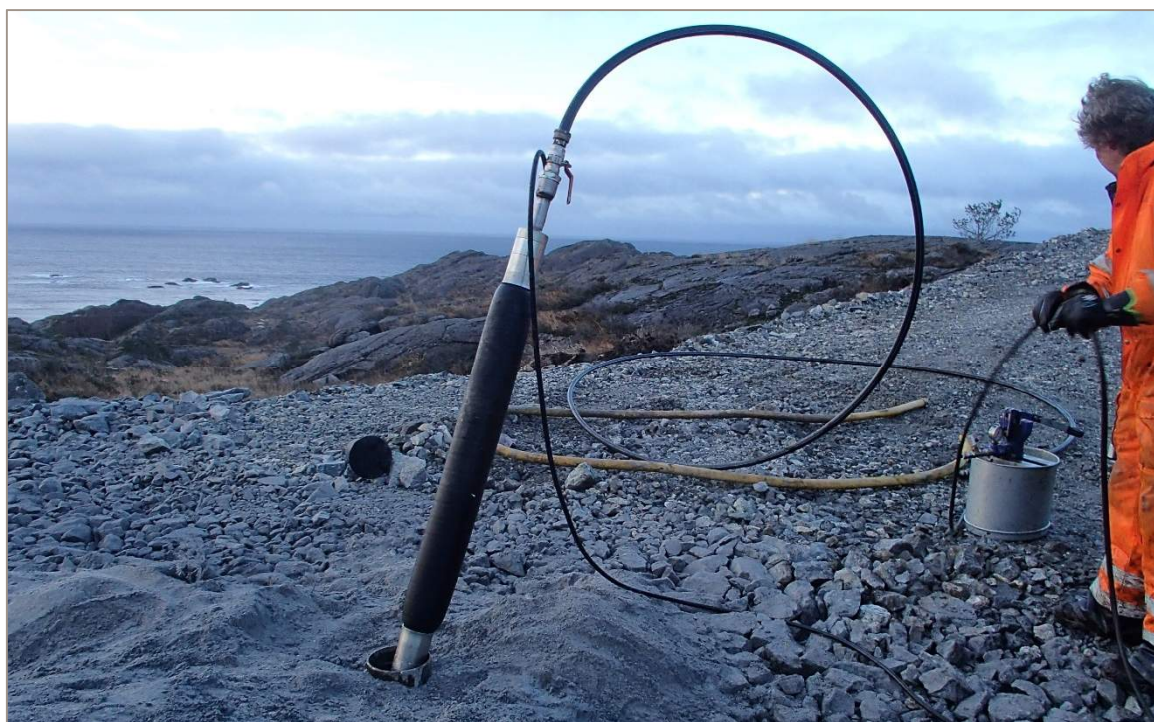
Figur 5 Hydraulisk testing av brønnene (Foto: Arve Misund).

Brønnene er plassert i nedkant av deponiet i mulige svakhetssoner i fjellet (Figur 4). Det ble utført en Lugeon test (Figur 5) på alle nye brønner i nedkant av deponiutvidelsen, og resultatet er skissert i vedlegg 1. Lugeon test er også kalt packer test og er vanlig brukt for å bestemme hydraulisk konduktivitet for fjell. Metoden ble utviklet av Maurice Lugeon (Lugeon, 1933) og bruker et konstant hydraulisk trykk (Head).

Alle testene viser resultat for hydraulisk konduktivitet som er maksimum 3.4×10^{-10} m/s. Det ble ikke målt vanntap i det hele tatt med et overtrykk på 2 bar. Dette er større trykk enn en forventer å få med hensyn til avrenning fra deponiet. Dette viser omtrent samme resultat som vi har sett fra tidligere målinger og indikerer at fjellet er tett. I forbindelse med sprengning av lavterskel (Figur 3) ble det boret og testet for tetthet (Vedlegg 3). Sprengning kan åpne ellers tette sprekker. Det ble funnet noen områder med høyere hydraulisk ledningsevne og disse ble injisert for tetting og testet med 2 bars trykk i etterkant (Vedlegg 3). Det vil si at fjellet er tilbake i samme tilstand som før sprengning.

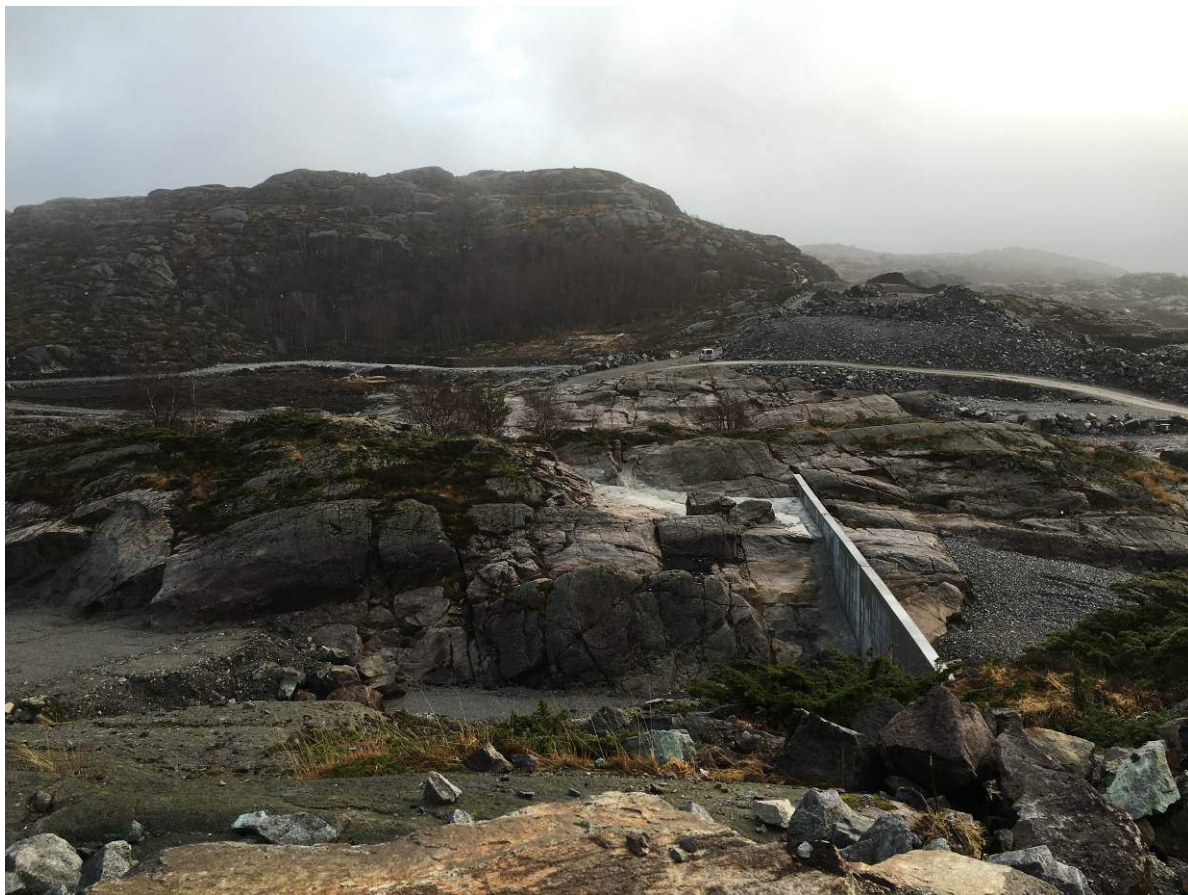
Figur 6 Den østre demningen er etablert og vil være en ekstra sikkerhet mot lekkasje i de mest markante sprekkesonene (Foto: Arild Vatland).

I to forsenkninger vil det være noe høyere risiko for lekkasje, både på grunn av foretatt sprengning i den ene forsenkningen og fordi dette er markerte sprekkesoner og naturlig lavpunkt. I disse forsenkningene vil det bli etablert betongdemninger (Figur 6). Ved mur 1 er det injisert tetningsmasse både under betongdemningen og under bentonittettingen mot mur 3 for å sikre mot lekkasje. Dette arbeidet er pr. i dag gjennomført (Figur 6)(Vedlegg 3).

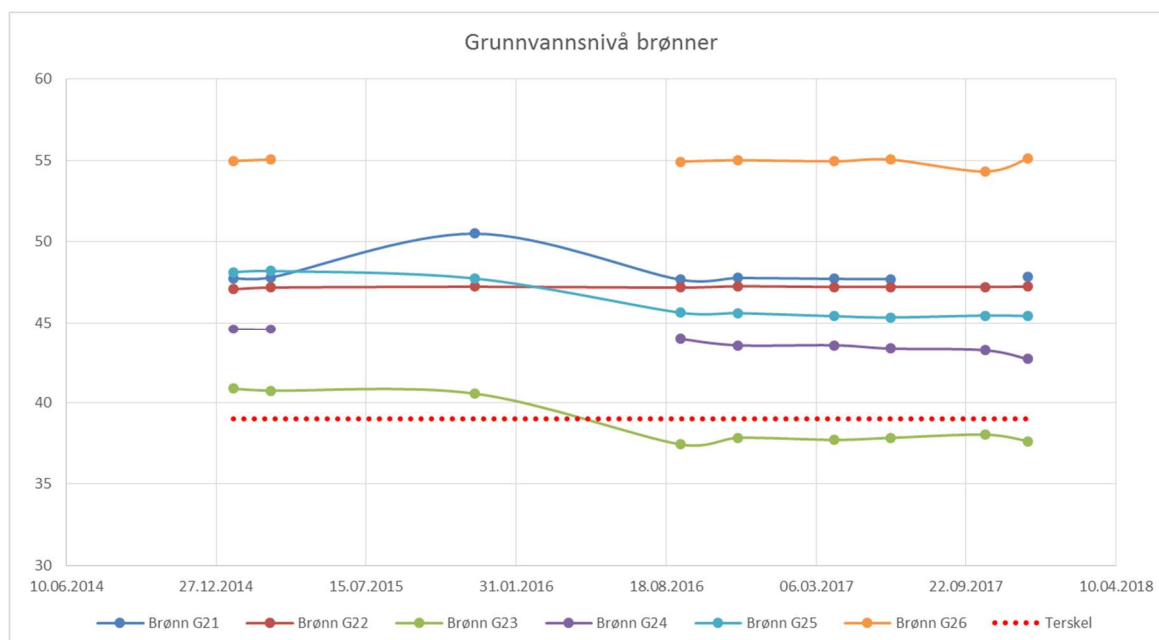
Figur 7 Grunnvannsnivåer i brønner på sørsiden av ny deponifase. Plassering er vist i Figur 4.

Terskel ut av den nye deponifasen vil bli liggende på ca. 39,0 moh, mens brønnene tettest opp mot tetningsvullen har målt grunnvannsnivå på 45 til 55 moh. Selv brønn G23 (Figur 4) som ligger ut mot dalsiden, har et grunnvannsnivå som til dels har ligget over terskelnivå for uttak av sigevann. Antagelig siden grunnvannsspeilet inne i deponiet er senket til terskelnivå, så har også G23 og andre brønner senket grunnvannsspeilet noe. Grunnvannet kan ikke drenere mot eller gjennom et høyere grunnvannsnivå på noen måte (Figur 8). All grunnvannsdrenering vil være mot drens-systemet i deponiet. I områder med porøst fjell kan dette medføre en betydelig økning av sigevannsmengden, men i tett fjell som det er på Svåheia vil denne tilførselen ikke være merkbar. I miljøovervåkingen er det teoretisk beregnet 5 m³ tilførsel av grunnvann i året. Dette utgjør 0,02 promille av dagens sigevannsmengde.

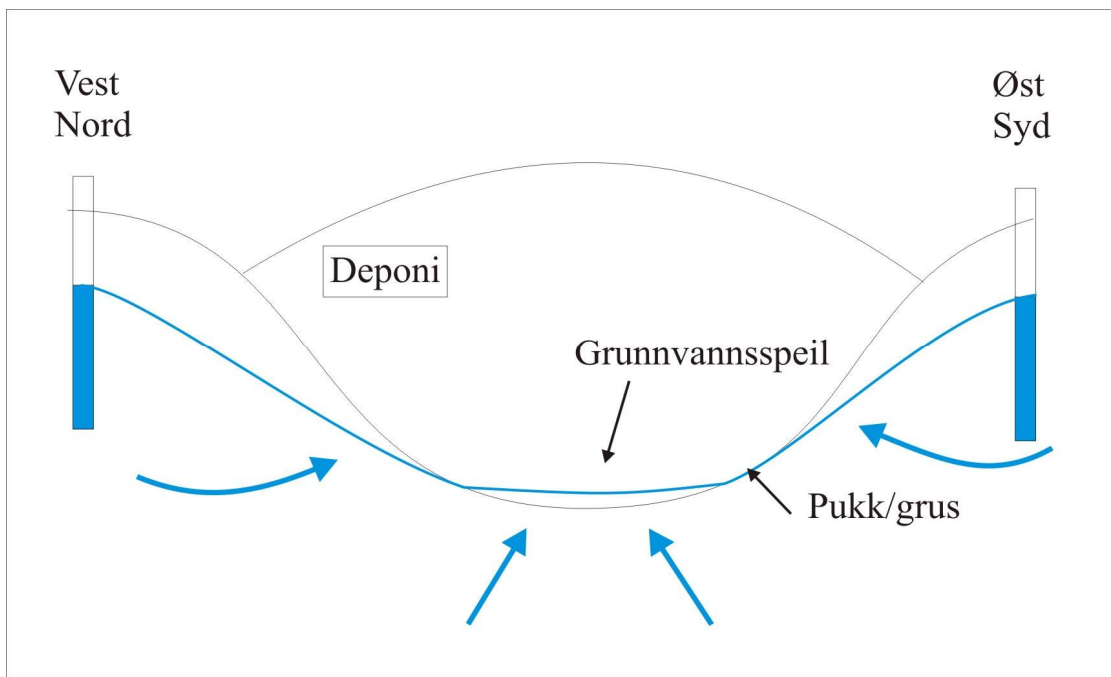
Figur 8 Prinsippkisse for grunnvannsstanden ved deponiet på Svåheia. Høyere grunnvannsspeil i brønnene rundt deponiet i forhold til i deponiet vil effektivt redusere risiko for lekkasje i siden av deponiet. Grovt pukke/steinlag sammen med drensledning for sigevann vil effektivt forhindre at grunnvannsstanden stiger i deponiet.
