Fiskeleier på Klasaskjæret og Budekspedisjonen på Selvø

Det Stavangerske Dampskibsselskab AS  
Miljøundersøkelse Klasaskjæret og Kulltomta

Utgave: Endelig  
Dato: 2008-03-03

## Tiltaksplan Klasaskjær

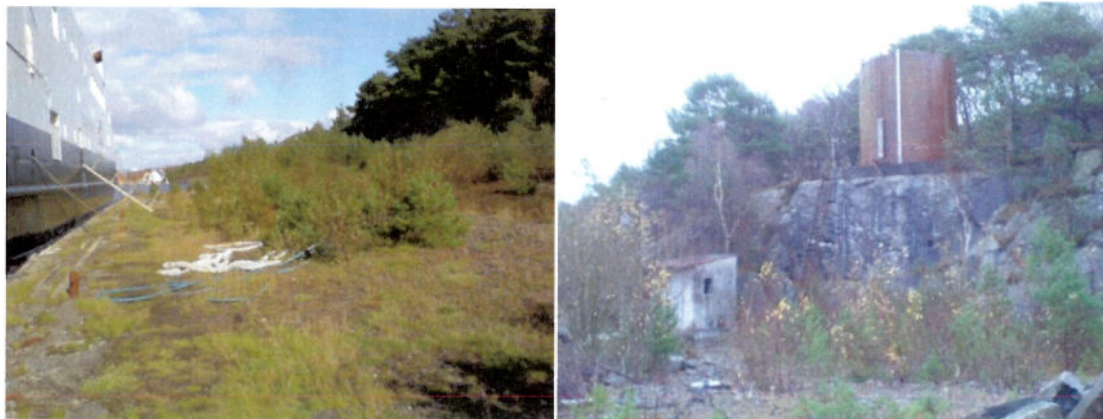
På toppen av fjellet sørøst for kaien står en nedlagt drivstofftank og i kanten av kaien nedenfor denne står en forfallen transformatoriosk som fremdeles benyttes til strømforsyning til skip i opplag.

Figur 3: Venstre: Kulltomta – mot øst. Høyre: Drivstofftank og transformatorhus

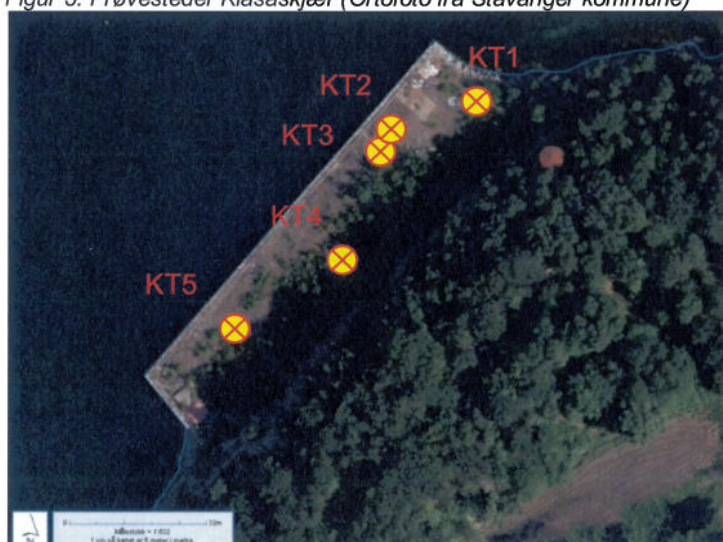
Figur 6: Prøvesteder Kulltomta. Ortofoto fra Stavanger kommune

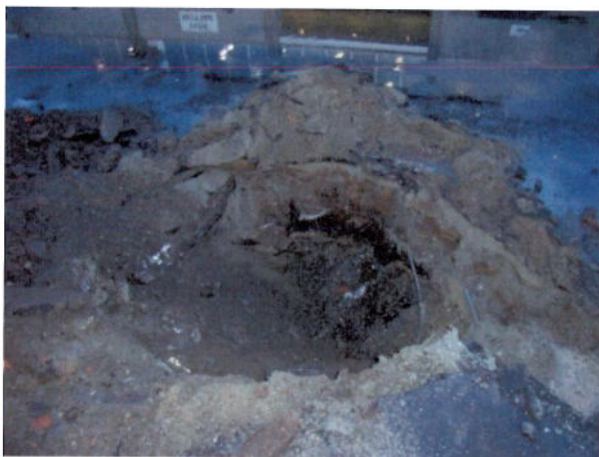
I sjakt KL 4 ble det funnet et markert mørkt sjikt på 40-50 cm dybde som ble prøvetatt separat (KL4B). Ved KL 3 ble det i tillegg til blandprøve fra profilet i sjakten, tatt en blandprøve av overflatejord.

Figur 8: Prøvegrop KL4 - svart sjikt på 40-50 cm dybde prøvetatt som KL4B

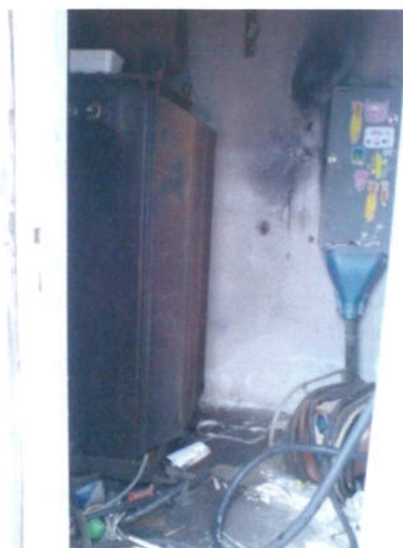
Transformatorkiosken var i dårlig forfatning og i tillegg usikret (manglet vindu og dør var ikke låst). Dette ble meldt oppdragsgiver, som umiddelbart rettet disse forholdene. Selv om jordprøver tatt nær transformatoren (KT1) ikke tyder på PCB forurensning nå, bør det undersøkes om transformatoren inneholder PCB holdig olje, og i så fall sørges for utskifting.

Figur 9: Transformatorokiosk

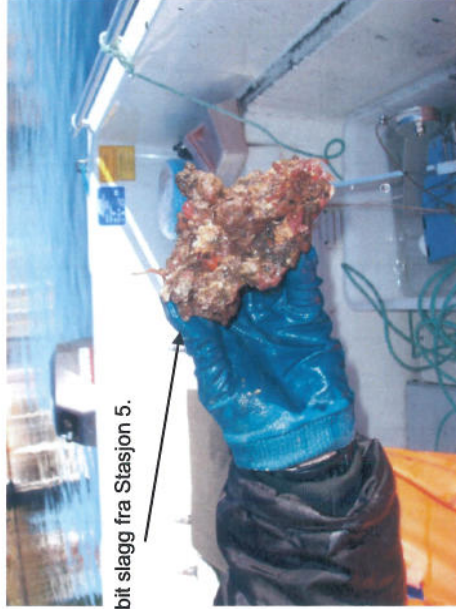
Foto av en bit slagg fra Stasjon 5.
