Søknad om endret utslippstillatelse
etter forurensingsloven
for lokalitet 12116 Ilsvåg med
konsesjonsnummer RV0010
i Vindafjord kommune

Søknad om endret utslippstillatelse etter forurensingsloven for lokalitet 12116 Ilsvåg med konsesjonsnummer RV0010

RESIPIENTGRANSKING

Undersøkelse av sedimentmiljø ved Ilsvåg settefisk

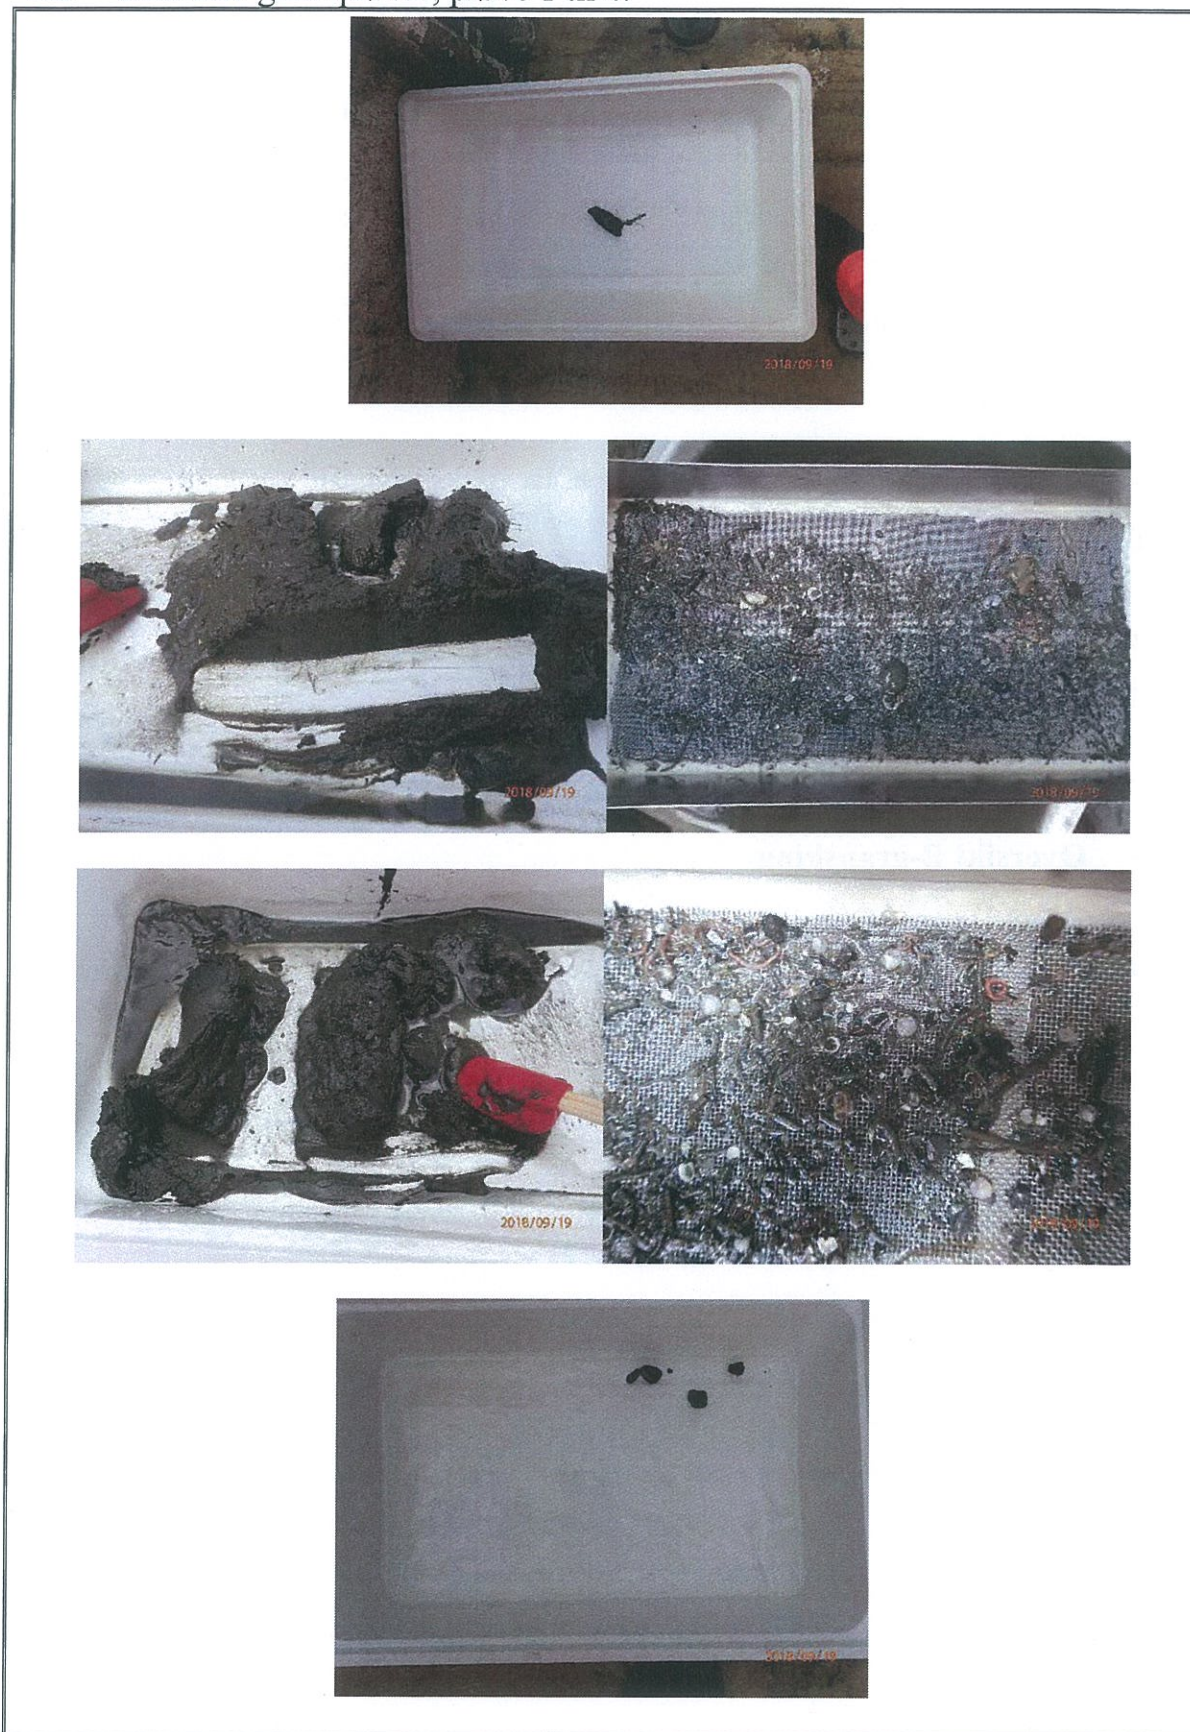
8.1 Bilete av grabbprøvar, prøve 1 til 4.

Botnen i lokaliteten består i hovudsak av silt, sand og grus. Truleg også stein og/eller fjellbotn ved tre prøvestasjonar. Blautbotn blei påvist ved 5 av 8 prøvepunkt. Det blei ikkje påvist lukt av hydrogensulfid eller gassbobling i nokon av grabbprøvene.

Det blei ikkje påvist fôrrester eller fiskefekalier i nokon av grabbprøvene.

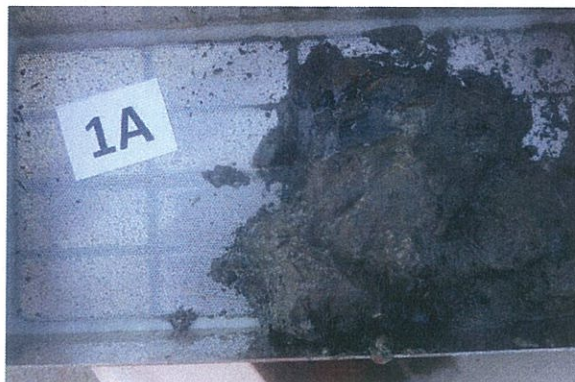
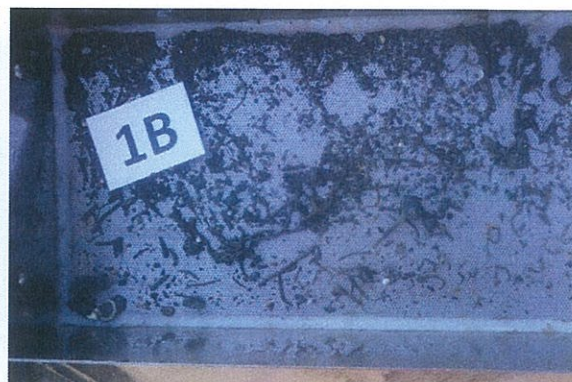
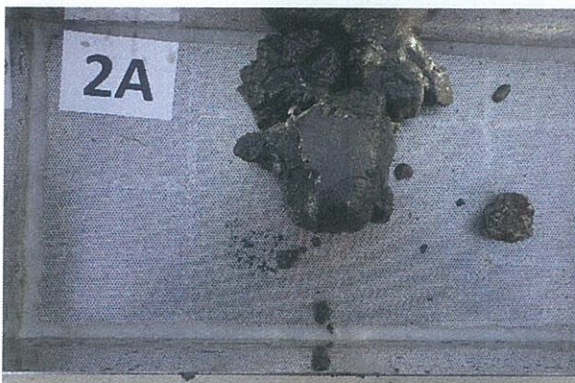
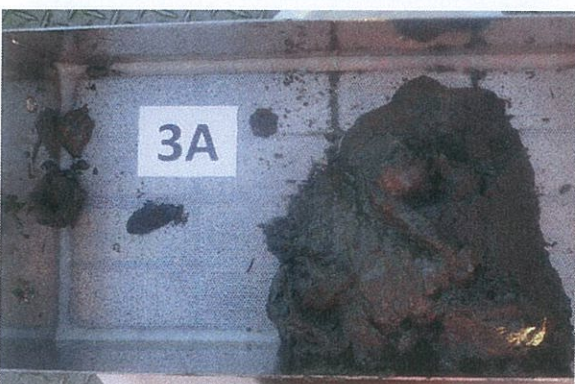
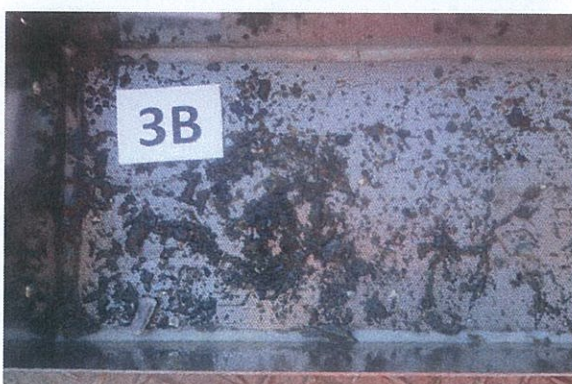
Vedlegg 2 – Bilder fra prøvestasjoner

Type sediment: Sedimentet bestod av silt, sand og grus ved samtlige 8 stasjoner.

Fauna: Det ble registrert bunngravende børstemark i sedimentprøver fra alle stasjoner. Stasjon 1, 2 og 3 skilte seg ut ved å ha et noe høyere antall (fra mer enn 30 til mer enn 40). Ved de resterende stasjonene var det >10 stk børstemark. Det ble også funnet andre levende dyr på i alt 5 stasjoner. Pigghuder ble observert ved 5 stasjoner og levende skjell ble observert ved 3 stasjoner.

Bilder nedenfor viser sediment (A) og ferdig vasket prøve (B) ved stasjonene.
