## ► Søknad om tiltak i sjø

Instefjord - Utdyping av kai

Oppdragsnr.: 5194895 Dokumentnr.: RIM01 Versjon: E03 Dato: 2020-01-13

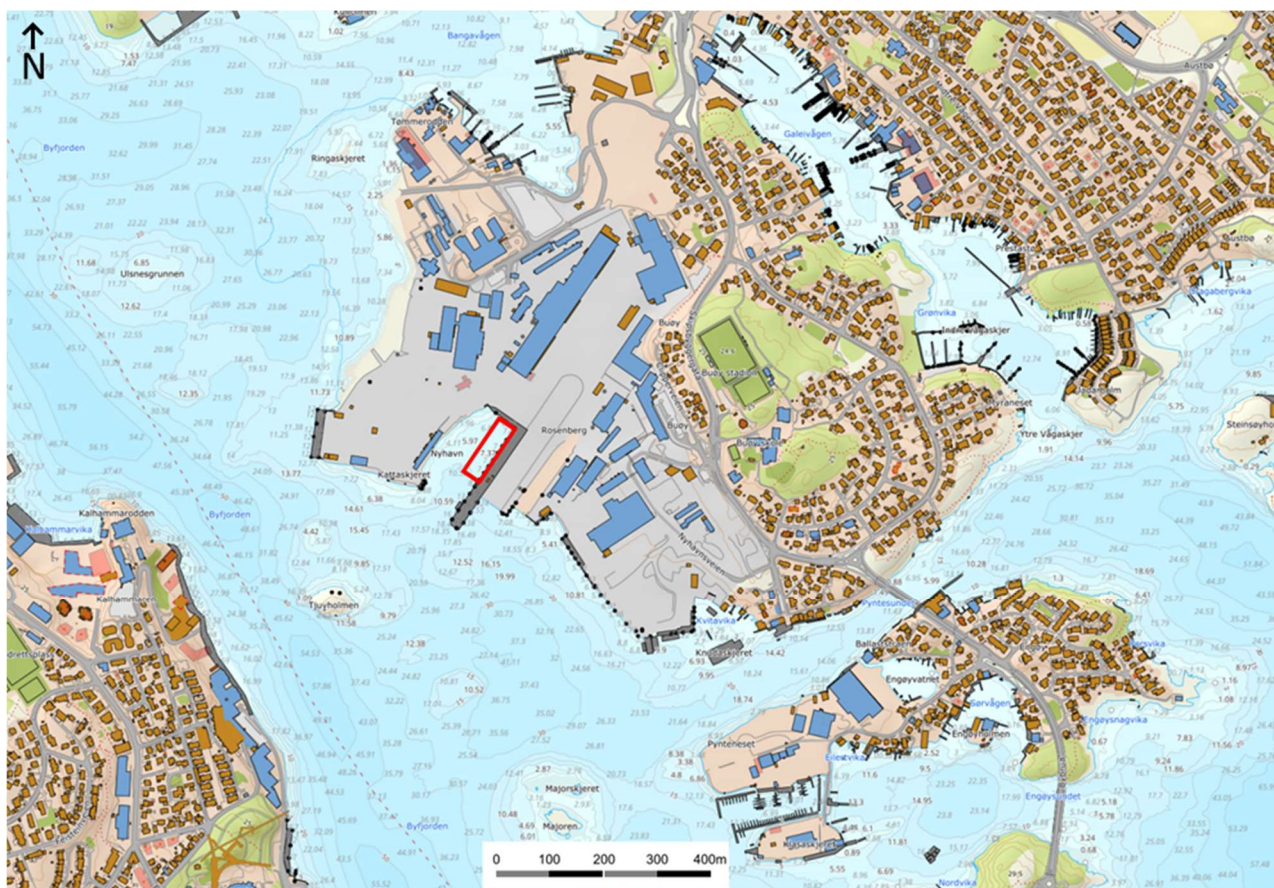
Figur 2: Plassering av tiltaksområdet i Stavanger. Rødt omriss viser omtrentlig plassering av tiltaksområdet.

Søknaden gjelder mudring utenfor Instefjordkaia for å oppnå en seilingsdybde på 10 m iht. sjøkart 0. Instefjordkaia er plassert ved Rosenberg verft på Buøy. Figur 2 viser tiltaksområdets plassering i Stavanger kommune.

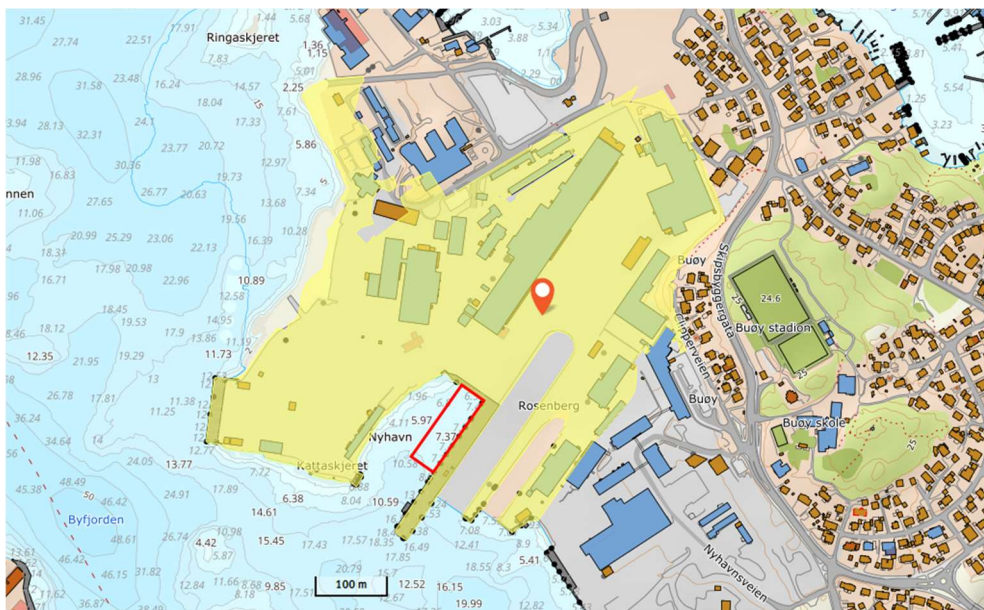
Figur 3: Eiendom med gnr/bnr 51/1 avmerket på kartet (kilde: Kartverket). Tiltaksområdet ca. avmerket med rødt omriss.

Buøy Invest AS er grunneier for eiendommen som utdypningsområdet i Instefjord ligger inntil. Tiltaksområdet er omgitt av denne eiendommen på alle tre sider, bortsett fra ut mot sjø. Nærmeste tilstøtende eiendommer ligger 200-400 m unna og er også eid av Buøy Invest.

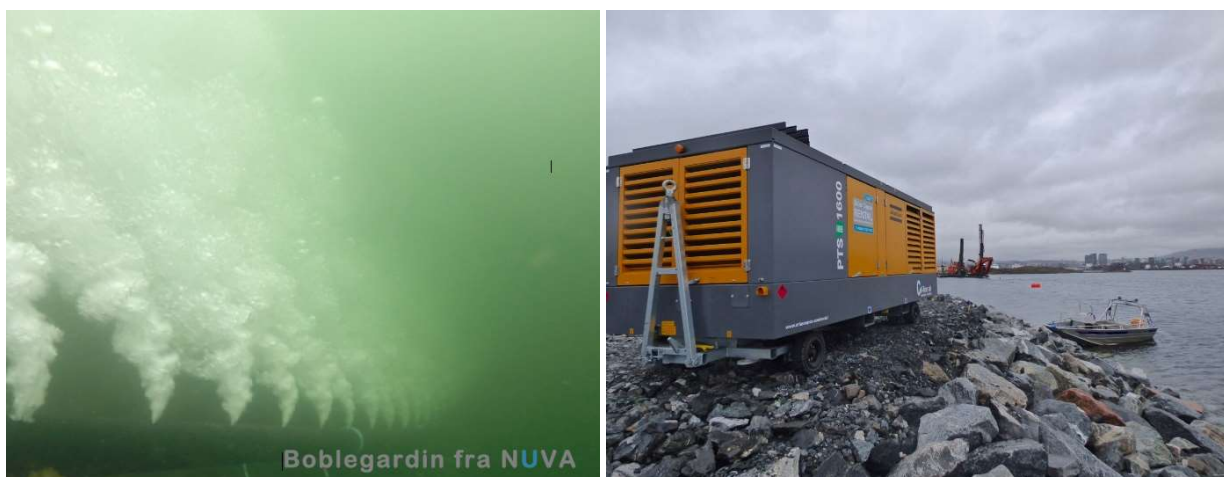
Figur 9: Boblegardin installert av NUVA i Indre Oslofjord. Til venstre: Luftdyser på havbunn. Til høyre: Kompressor som leverer luft. (Norsk Undervannsarbeid, 2016).

Sprengning under vann medfører trykkbølger som kan være skadelig for fisk og marine dyr. For å redusere virkningen av trykkbølgene er det planlagt brukt boblegardin under sprengningsarbeidet. Boblegardin er en installasjon av mange små luftdyser som senkes ned på havbunnen. En kompressor sørger for tilføring av store mengder luft som sørger for en «vegg» av små luftbobler som stiger fra havbunnen til havoverflaten. Vegg vil både begrense spredning av partikler, samt at luftboblene adsorberer energien i trykkbølgene fra sprengning.

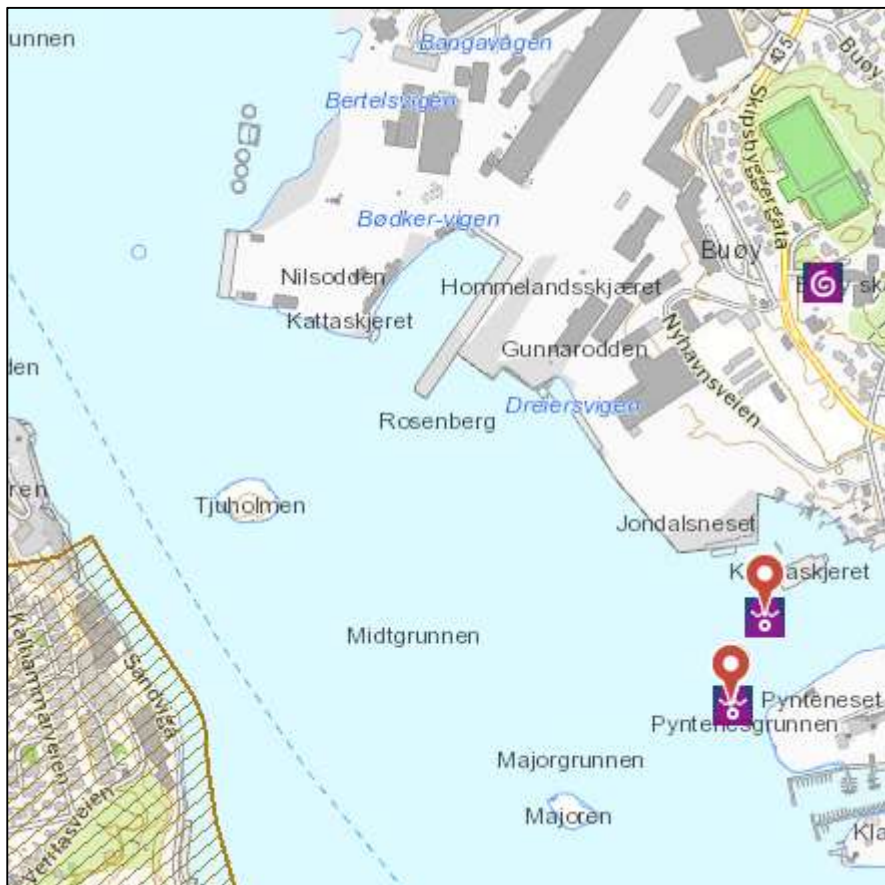
Figur 12: Registrerte kulturminner

Det er ikke registrerte kulturminner i sjø innenfor tiltaksområdet. Nærmeste registrerte funn av kulturminner er ved Pyntesundet. Disse registreringene er vist på figur 12.

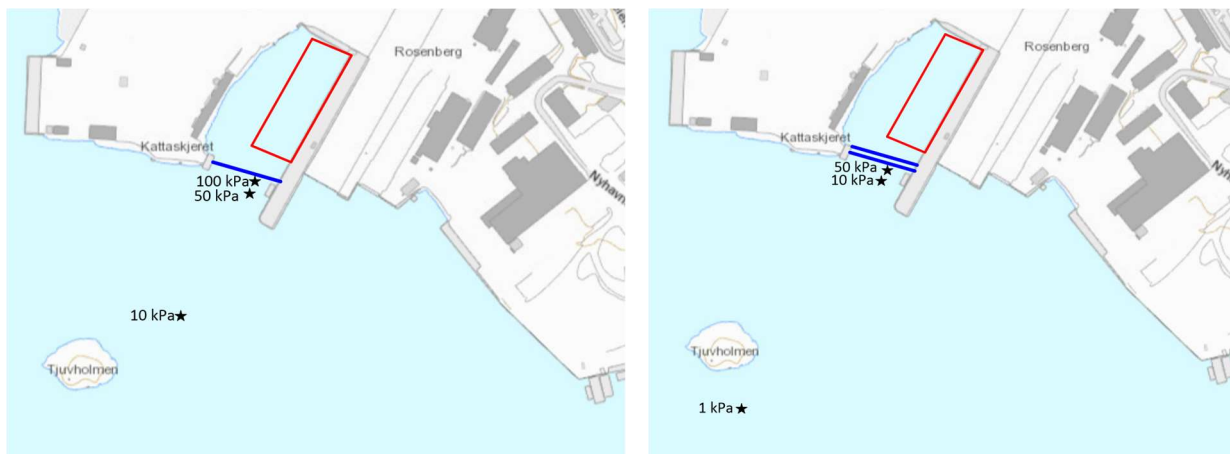
Figur 20: Spisstrykk for enkelt (til venstre) og dobbel boblegardin (til høyre).

Tabell 5: Spisstrykk som funksjon av avstand fra salve forutsatt enkel eller dobbel boblegardin. Konservative beregninger.

Spisstrykk	Enkel boblegardin	Dobbel boblegardin
100 kPa	30 m	-
50 kPa	50 m	12 m
10 kPa	210 m	50 m
1 kPa	850 m	380 m
