PÅ VEGNE AV OVALEN PARKERING AS:

SØKNAD OM MIDLERTIDIG UTSLIPP AV LENSEVANN TIL SJØ VED FELT A6/A7 HAVNEPARKEN, SANDNES

MILJØTEKNISK GRUNNUNDERSØKELSE OG TILTAKSPLAN, FELT A6/A7 I HAVNEPARKEN, SANDNES

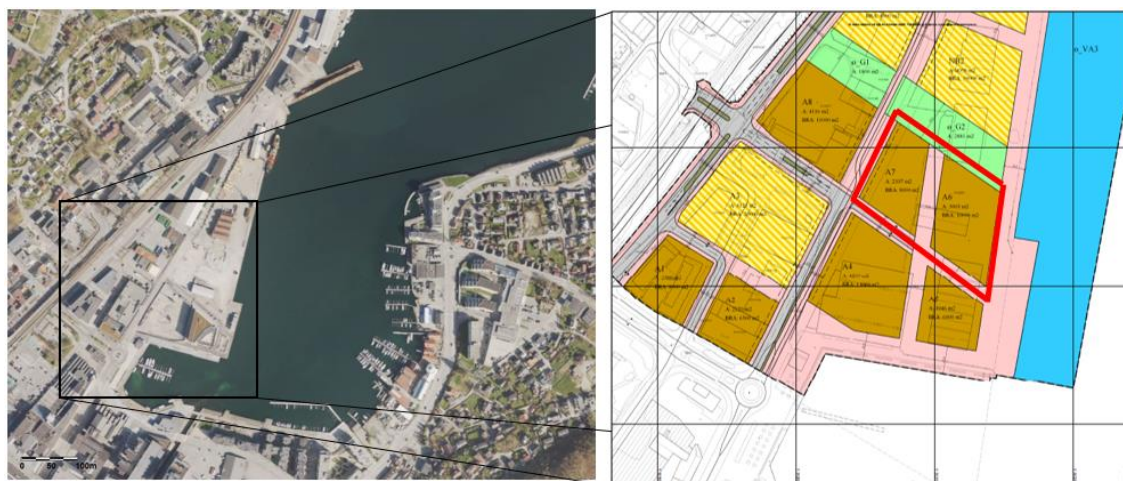
Figur 1: venstre: flyfoto over indre Vågen (kopierte fra Norge i bilder). Høyre: figur fra Sandnes kommune sin områderegeringsplan for Sandnes indre havn (Sandnes kommune, 2011). Tiltaksområdet, felt A6/A7, er markert med rødt.

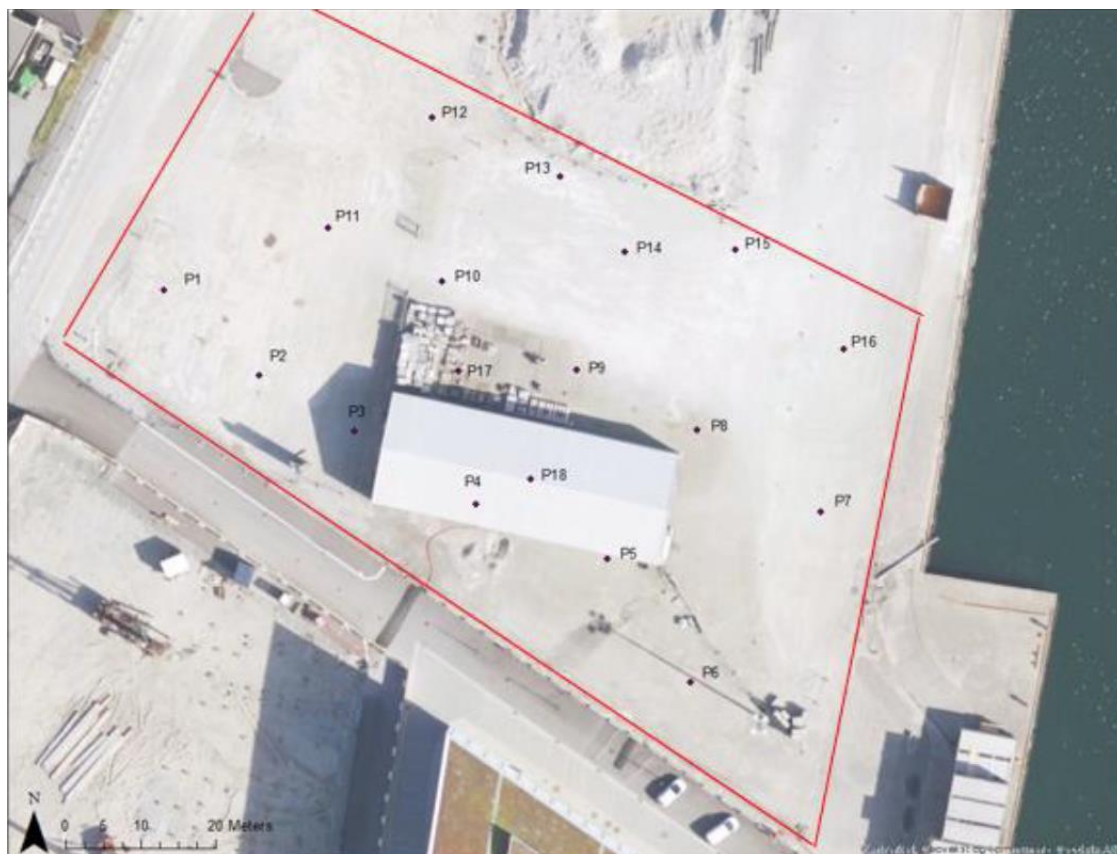
Figur 2: Oversikt over prøvepunkter fra den miljøtekniske grunnundersøkelsen. Rødt polygon viser yttergrensen på tiltaksområdet (COWI AS, 2017).

Det ble påvist konsentrasjoner av forureningsparametere over normverdi i 6 av totalt 37 prøver, i både toppjord og dypereliggende jord. Med henvisning til figur 2 og veileder TA2553 (Statens forurenningstilsyn, 2009) var resultatene som følger:

I toppjord (0 til 1 m dyp = 1,4 til 0,4 kote) ble det påvist konsentrasjoner av oljeforbindelser (alifater C12-C35) tilsvarende tilstandsklasse 2 (god) i punkt P3 og P9, tilsvarende tilstandsklasse 3 (moderat) i punkt P11. Det ble påvist konsentrasjon av benzo(a)pyren (PAH) tilsvarende tilstandsklasse 2 (god) i punkt P16.

I dypereliggende jord (1 til 2 m dyp = 0,4 til -0,6 kote) ble det påvist konsentrasjoner av oljeforbindelser (alifater, C12-C35) tilsvarende tilstandsklasse 2 (god) i punkt P9, og tilstandsklasse 4 (dårlig) i punkt P3. I punkt P3 ble det også påvist konsentrasjoner av benzen tilsvarende tilstandsklasse 5 (svært dårlig).

I prøvepunkt P3, P8, P9 og P10 ble det observert synlig oljeforurensning under den miljøtekniske grunnundersøkelsen i deler av gravesjakten. I punkt P3 lå oljeforurensningen som et lag fra ca. 0,9 til 1,25 m under terrengnivå (0,5-0,15 kote), og i punkt P10 lå det som et tynt lag på ca. 1,7 m dyp (-0,3 kote). Ved punkt P8 og P9 ble svarte masser observert flekkvis i dypereliggende jord (1-2 m dyp = 0,4 til -0,6 kote).

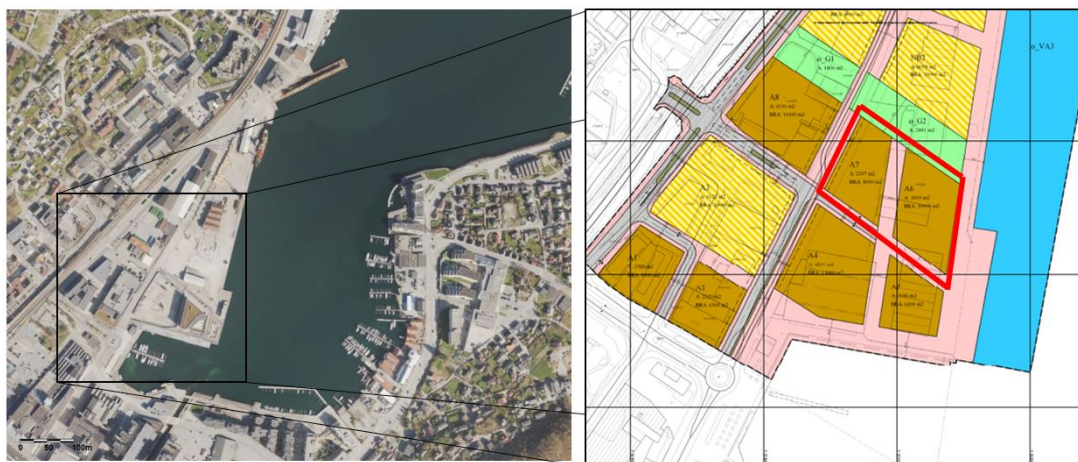
Figur 3: venstre: flyfoto av området som er fokus i denne rapporten, zoomet inn fra bildet i Figur 1. Flyfoto fra Norge i bilder. Høyre: figur fra Sandnes kommune sin områderegeringsplan for Sandnes indre havn (Sandnes kommune, 2011). Felt A6/A7 er markert med rødt.

Tiltaksområdet ligger lokalisert innerst i Gandsfjorden i Sandnes sentrum på eiendom med gårds- og bruksnummer: 111/253. Tomten kalles Ovalen og er en del av det overordnede området Havneparken som nå etableres i Sandnes sentrum. Tiltaksområdet utgjør ca. 6000 m² og består av feltene A6/A7 i Havneparken. Se Figur 3.

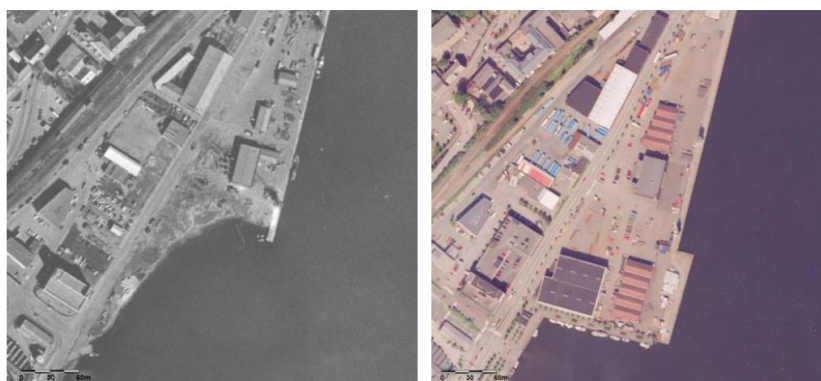
Figur 4: Flybilde av området fra 1973 til venstre, fra 1999 til høyre. Området er fyllt ut i sjø i tidsperioden. Flyfoto er hentet fra Norge i bilder.

På tiltaksområdet skal det settes opp to bygg som skal ha parkeringskjeller, næringslokaler i de nederste etasjene, og leiligheter øverst. Tiltaksområdet ligger til dels på en utfylling i sjø som ble etablert en gang mellom 1973 og 1999 (se Figur 4). Historisk sett har området blitt brukt til kaiområde med lastning, lossing og lagring av utstyr. Det er mistanke om forurenset grunn nettopp pga. denne aktiviteten, men det er ikke registrert forurensning på tiltaksområdet i Miljødirektoratets grunnforurensningsdatabase.

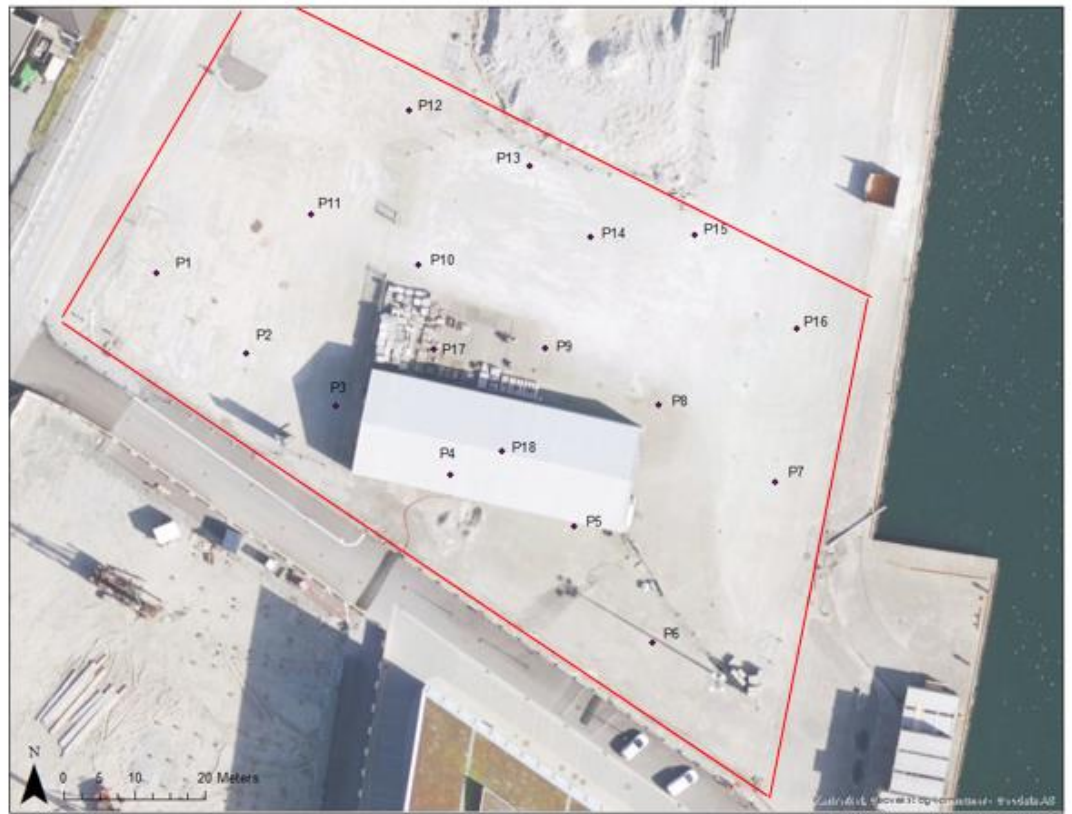
Figur 5: Oversikt over prøvepunkter fra den miljøtekniske grunnundersøkelsen. Rødt polygon viser yttergrensen på tiltaksområdet. Huset som ligger under punkt P4 og P18 var allerede fjernet. En høyspentledning ligger nedgravd et sted vest for P11 og P12. Kart fremstilt med punktkoordinater i ArcGIS.

Det ble forsøkt å ta prøver i et rutenett på tomten. Grunnet kabler i bakken (for eksempel en høyspentledning vest for P11 og P12) og parkerte biler ble noen punkter justert deretter.

Det ble hovedsakelig tatt én prøve fra toppjord (<1m dyp) og én prøve fra dypereliggende jord (1-2 m dyp) i hvert prøvepunkt. Ved noen lokaliteter ble dypene inndelt ytterligere grunnet forskjell i egenskaper på lagene. En fullstendig beskrivelse av alle prøvepunkter finnes i vedlegg 1. Prøvene er navngitt etter hvilket prøvepunkt og dyp de representerer.

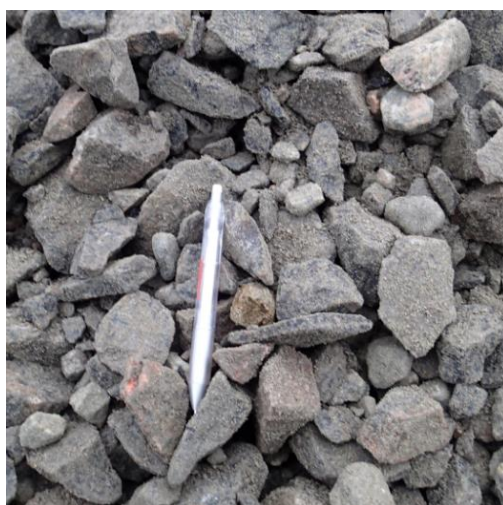
Figur 6: Pukkk, ca. 2-10 cm diameter.

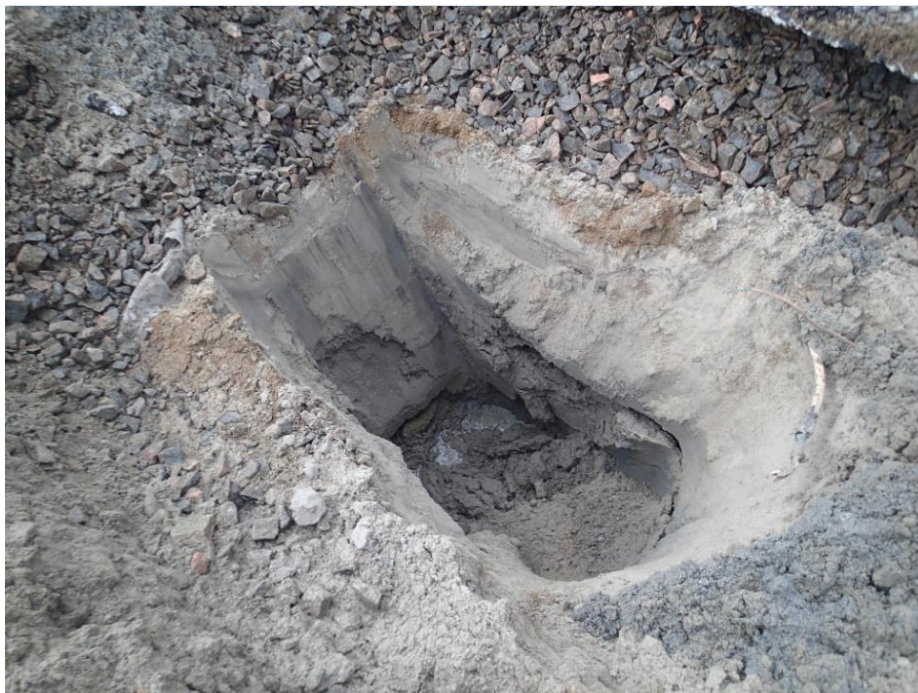
Figur 7: Typisk profil i gravesjaktene på tiltaksområdet med asfalt øverst, etterfulgt av et lag med pukk, og hovedsakelig sand og andre fraksjoner dypere nede. Fiberduk ved 60 cm dyp.

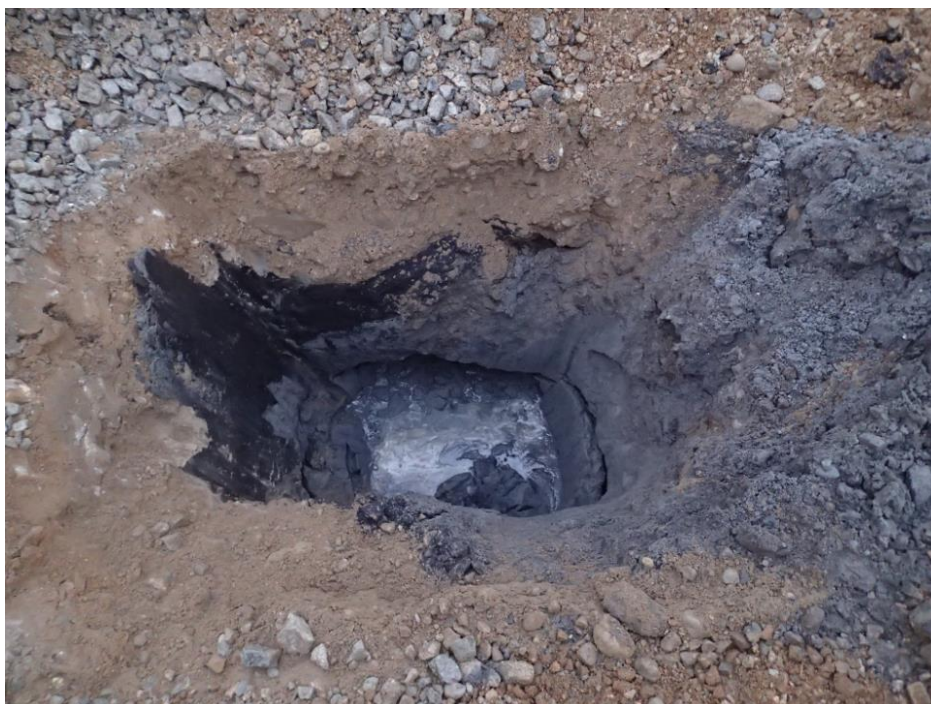
Figur 8: Tydelig oljeforurensning i punkt P3 i dyp mellom 90 cm og 125 cm. Oljeforurensningen er i den delen av gravesjaktene som ligger mot øst/sjøen.

Fordi det ble observert tydelig olje i P3 ble de to siste prøvepunktene, P17 og P18 plassert i nærheten av P3. For en mer detaljert beskrivelse av alle prøvepunktene se vedlegg 1.

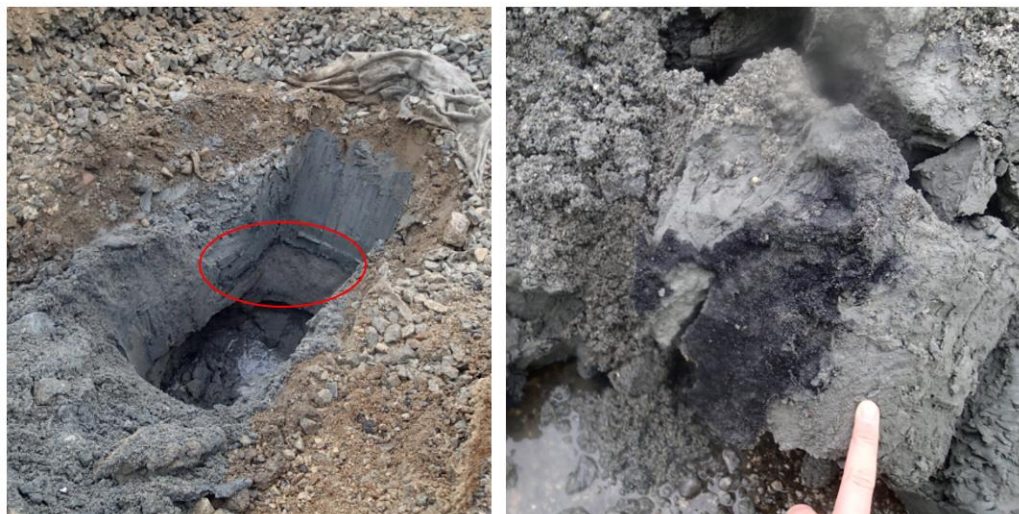
Figur 9: venstre: Et tynt, lite utbredt svart lag innkapslet i leirholdig silt. Laget luktet noe olje. Fra prøvepunkt P10. Høyre: nærbilde som viser hvordan det svarte laget lå innkapslet i leirholdig silt. Laget luktet noe olje.

Også i prøvepunktene P8, P9 og P10 ble det observert svarte masser i dypere liggende jord (1-2 m dyp) som muligens kan være olje. I P10 lå de svarte massene som et lag ved ca. 170 cm dyp innkapslet i et lag av leirholdig silt (Figur 9). Laget hadde minimal utbredelse i det nordlige hjørnet av gravesjakten. Dette laget luktet noe olje.
