Til Fylkesmannen i Rogaland – søknad om utfylling i sjø til behandling.

SØKNAD OM TILTAK I SJØ

Vedlegg til søknad om utfylling i sjø – planstatus og utdyping av punktene 3 og 4 i søknadsskjema

Førehandsgransking utanfor Talgje i Finnøy kommune, august 2016

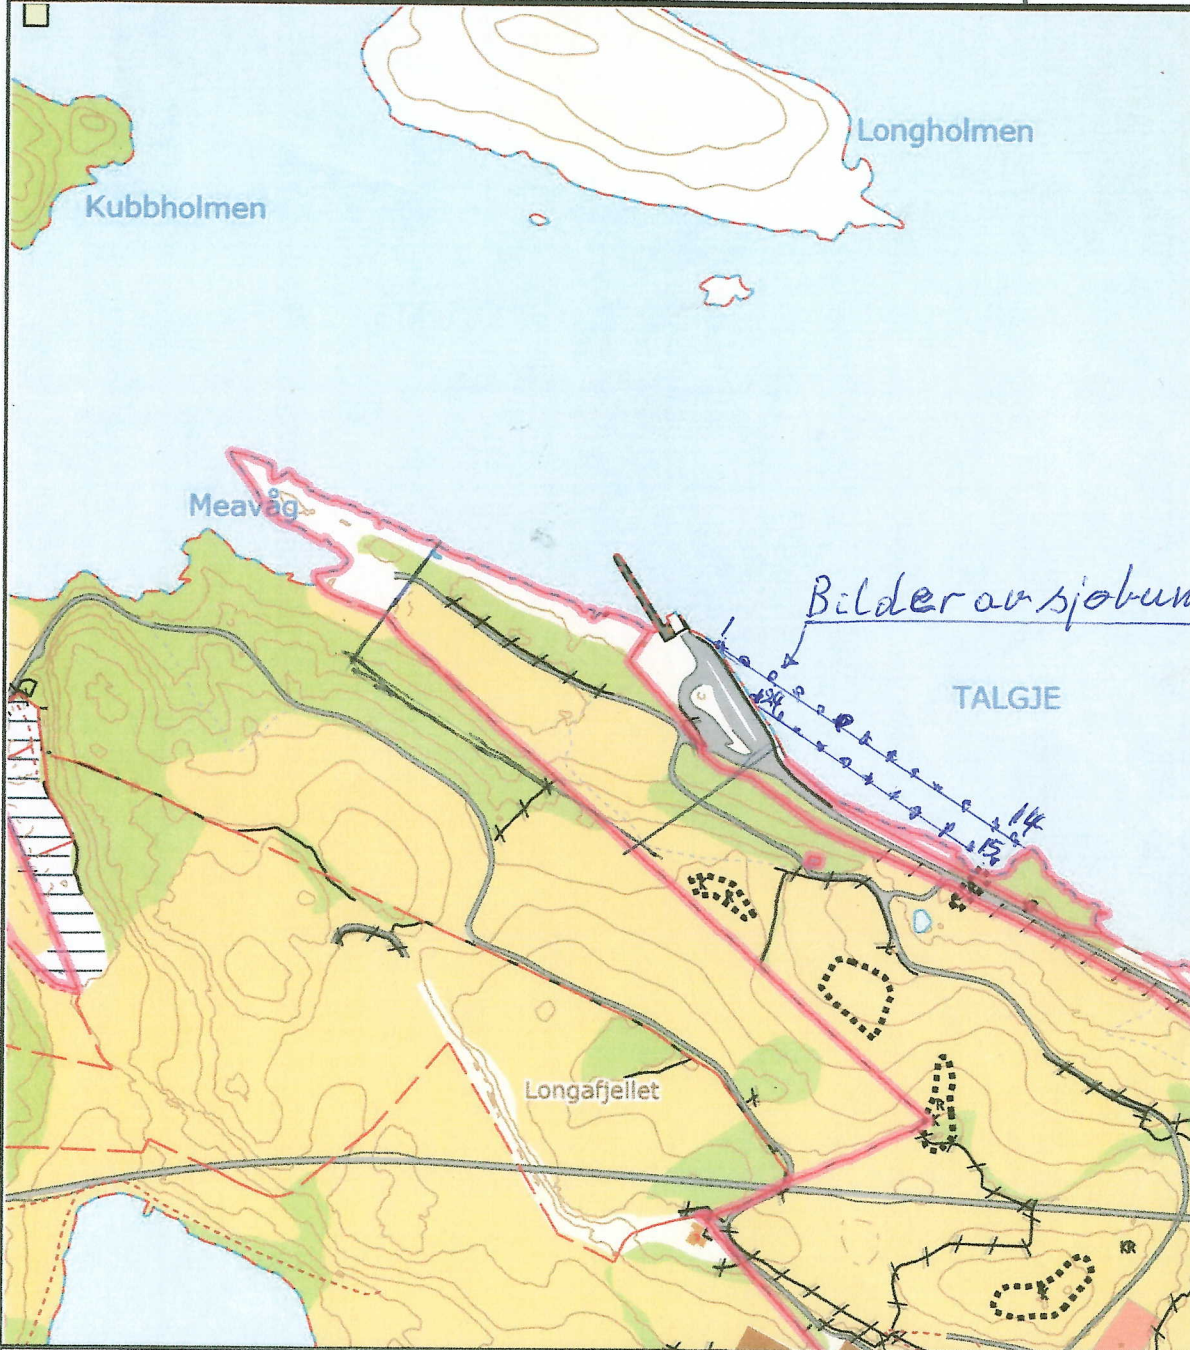
KARTUTSNITT				 	
	Eiendom:	Gnr: 43	Bnr: 1	Fnr: 0		Snr: 0
		Adresse: 4163 TALGJE, med flere				
Hj.haver/Fester:						
FINNØY KOMMUNE	Dato: 30/12-2013 Sign:				Målestokk 1:5000

Avstand fra fyllingsområde til naturtyper

182,8 m

247,6 m

- b) Det er kartlagt området for skjellsand om lag 180 meter fra, og område for Ålegras ved Longholmen om lag 250 meter fra det aktuelle utfyllingsområdet. (Temakart rogaland – naturtyper) Det er ikke oppgitt verneområde, truede dyrearter eller tilsvarende for det aktuelle utfyllingsområdet.

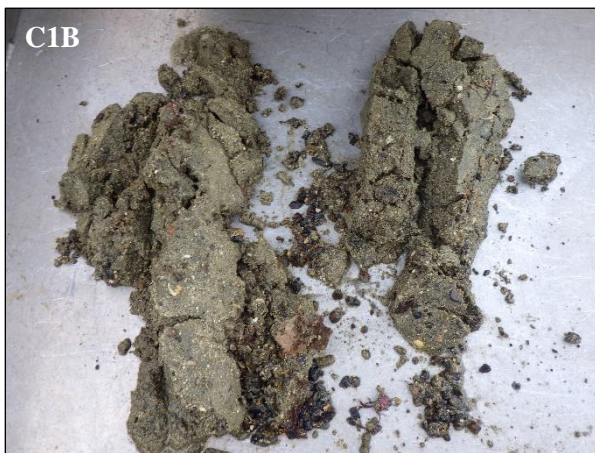
På **stasjon C1** fekk ein frå ca 22 m djup opp vel ¼ til ca ½ grabb (5-10 cm) gråbrune og luktfri prøver med fast konsistens. Prøvene bestod av ca 5-10 % skjelsand, 20-30 % grus, 55-60 % sand og 10 % silt (**tabell 4**). Parallellane hadde pH-verdiar på 7,60 og 7,73 med tilhøyrande verdiar for redokspotensial (E_h) på høvesvis 368 og 346 mV, og parallellane hamna i tilstand 1 = "meget god" etter NS 9410:2016 (**tabell 5**).

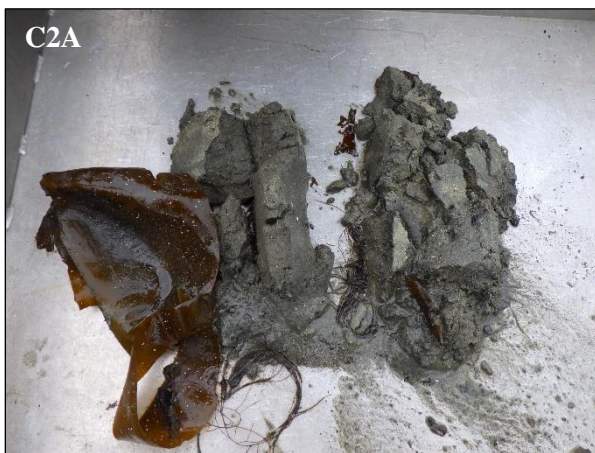
På **stasjon C2** fekk ein frå ca 28 m djup opp vel ¼ grabb (5-6 cm) gråbrune prøver med fast til mjuk konsistens og antydning til lukt av hydrogensulfid. Prøvene bestod av ca 80 % sand og 20 % silt (**tabell 4**). Parallellane hadde pH-verdiar på 6,98 og 7,43 med tilhøyrande E_h på høvesvis 36 og -24 mV, og parallellane hamna i tilstand 2 = "god" til 3 = "dårlig" .
