Røvær Fjordbruk AS/Alsaker Fjordbruk AS
Vedlegg 3a – Vurdering av lokale tilhøve i samband med søknad om dispensasjon frå forureiningsforskrifta § 22-4, jf § 22-6

Landbase Røvær

<i>Oppdrag</i> Vurdering av sedimenttype ved utfylling i Sjø	
<i>Oppdragsgjevar</i> Røvær Fjordbruk AS	<i>Notat nr.</i> 38
<i>Kommune</i> Haugesund kommune	<i>Dato, notat</i> 20.10.2017
<i>Metode</i> Vurdering av sedimenttype frå mottatte bilder tatt med undervassvideokamera. Veileder for risikovurdering av forurenset sediment, M-409.	<i>Notat sider</i> 5
<i>Vurdering:</i> Underteikna har fått i oppgåve frå Alsaker Fjordbruk AS å vurdere botntypen frå tilsendte bileter tatt med undervassvideokamera ved Røver. Det er min oppfatning at bileta viser at botntypen der bileta er tatt, består av hardbotn. Det er og min oppfatning at botnen sannsynlegvis og består av hardbotn i heile det omsøkte utfyllingsområdet. Sannsynlegvis er det kun parti med blautbotn av typen skjelsand i sprekker mellom stein og fjell, og i dei djupare områda utanfor utfyllingsområdet.	
<i>Dagleg leiar i Resipientanalyse AS</i> <i>Forfattar og godkjenning av notat</i> Frode Berge-Haveland <i>Cand. Scient. Marin mikrobiolog</i>

Analyse av

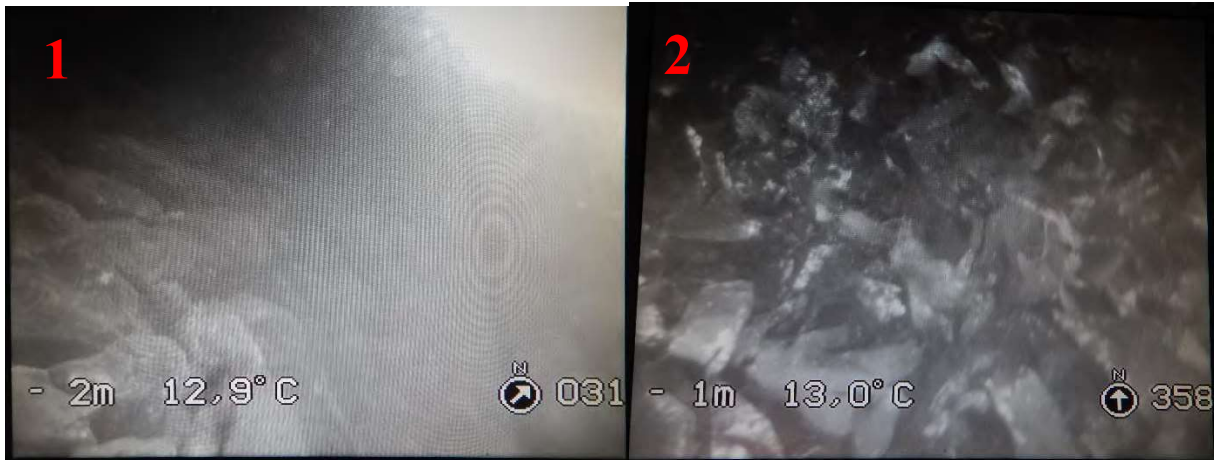
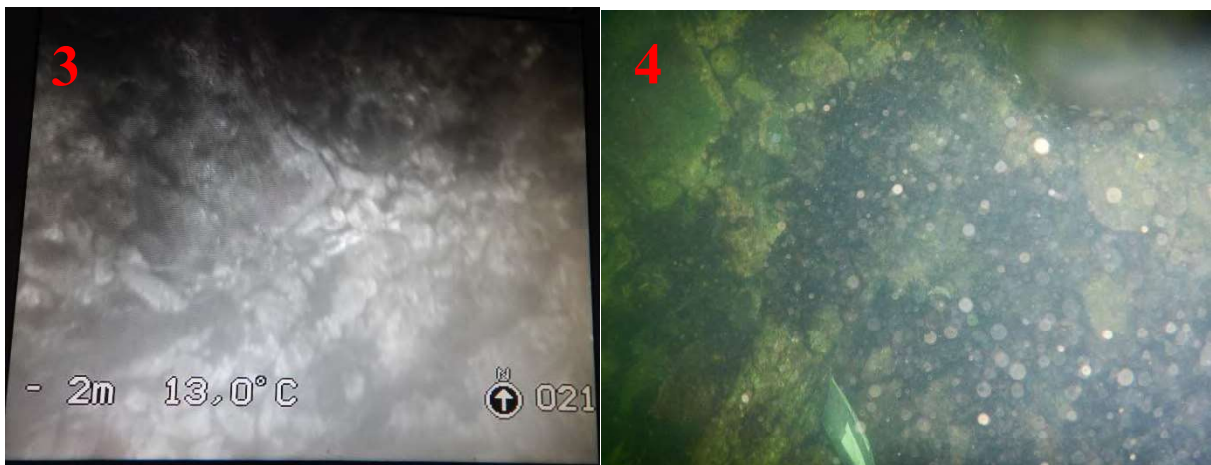
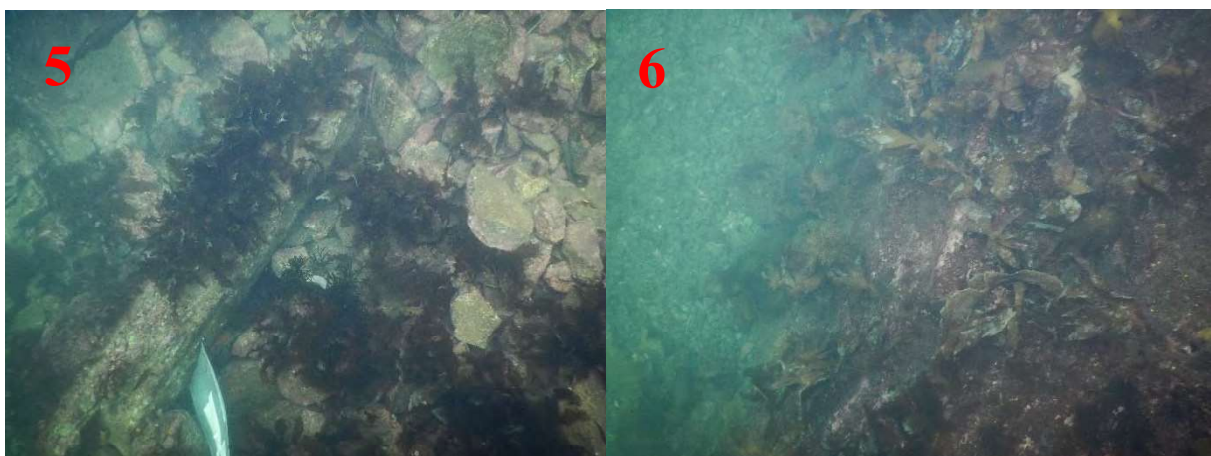
2.0 Bilete frå undervassvideofilming av botnen ved Røvær

Bilete frå undervassvideofilming ved Røvær. Mottatt frå Alsaker Fjordbruk 17.10.2017.

Då utfyllinga finn stad på hen i mot bart berg, dvs på undervassflua, kan me ikkje sjå at det er behov for særskilt sedimentundersøking i denne saka.

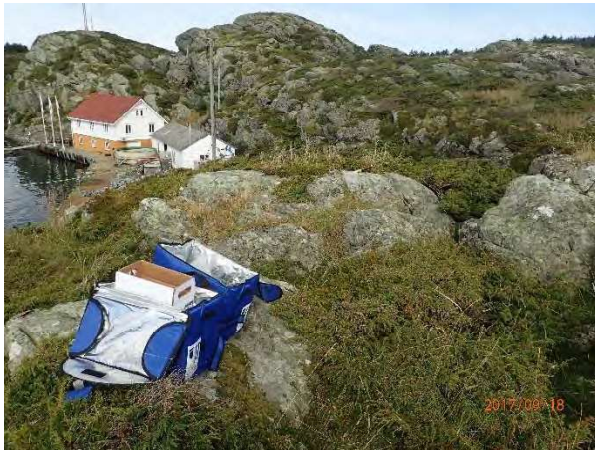
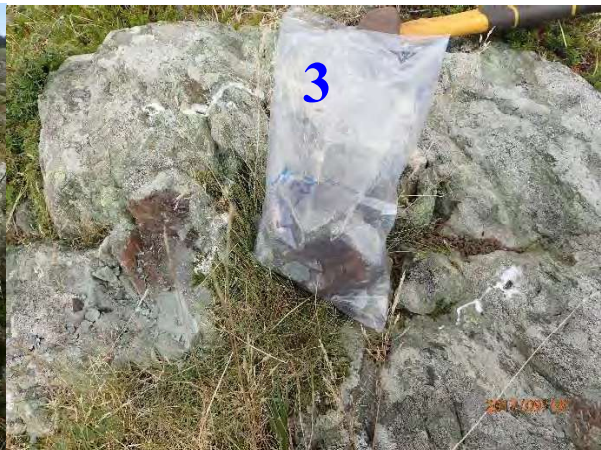
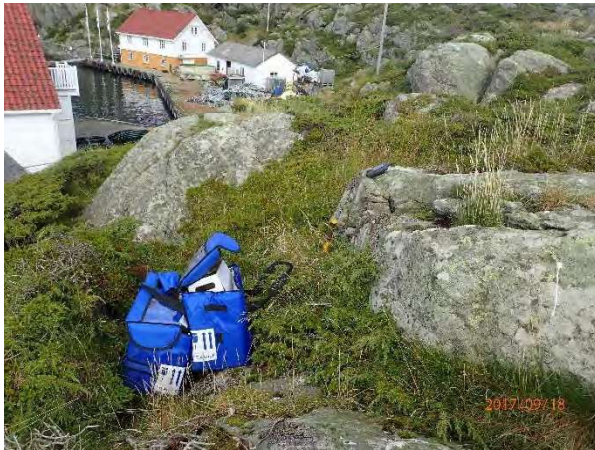
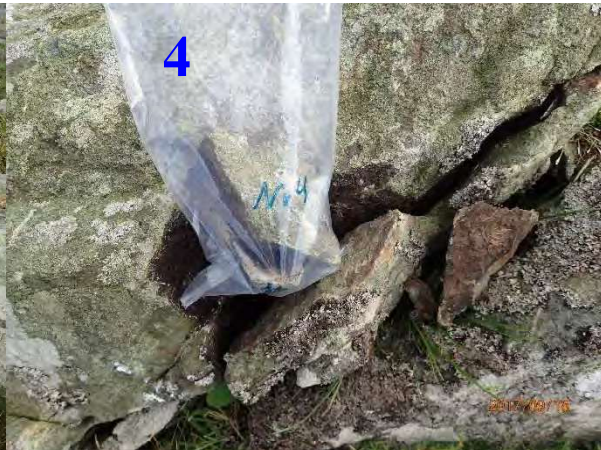
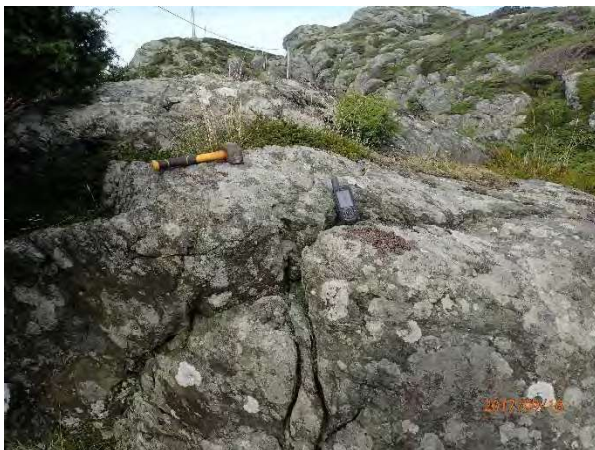
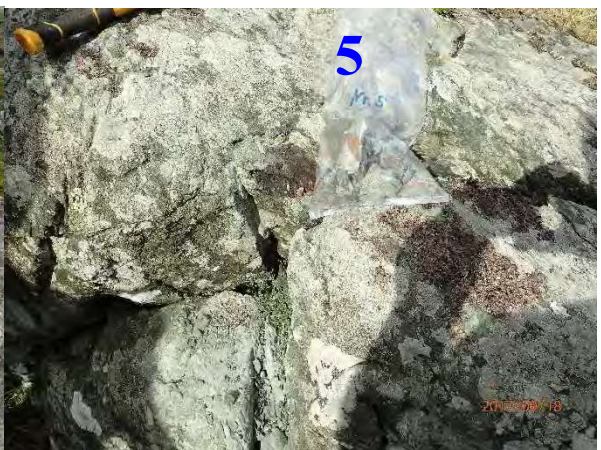
Prøve 3, 4 og 5

Alle steinprøvane blei meisla ut i frå fjell ved prøvetaking.

Tilstand Prøve nr.	RØV-1	RØV-2	RØV-3	RØV-4	RØV-5
Arsen (mg/kg)	<0,5	<0,5	<0,5	<0,5	<0,5
Bly (mg/kg)	4	12	7	6	7
Kadmium (mg/kg)	0,06	<0,05	<0,05	<0,05	<0,05
Kvikksølv (mg/kg)	<0,01	<0,01	<0,01	<0,01	<0,01
Kopar (mg/kg)	8,0	3,0	2,1	23	0,6
Sink (mg/kg)	12	11	6,5	13	17
Krom (III) (mg/kg)	3,1	46	0,4	15	27
Krom (VI) (mg/kg)	<0,20	0,48	<0,20	0,22	0,30
Nikkel (mg/kg)	12	21	1,3	7,7	12
