Tittel: Kai Husøy , Karmøy kommune - søknad om tiltak i sjø.

KARMSUND HAVN IKS		PROJ	2011.07
HAUGESUND CARGO TERMINALS, KCT 2		PROJ	2011.07
NY KAI HUSØY		PROJ	2011.07
KOTESNITT AKSE A-K		PROJ	2011.07
		DATE	29.11.17
		SCALE	1:200
		NO.	17032

Tillatelse til tiltak i sjø på Gnr: 86, Nr: 23 Husøy (Stutøy), Karmøy

TILTAKSPLAN UTFYLLING I SJØ PÅ HUSØY, KARMØY

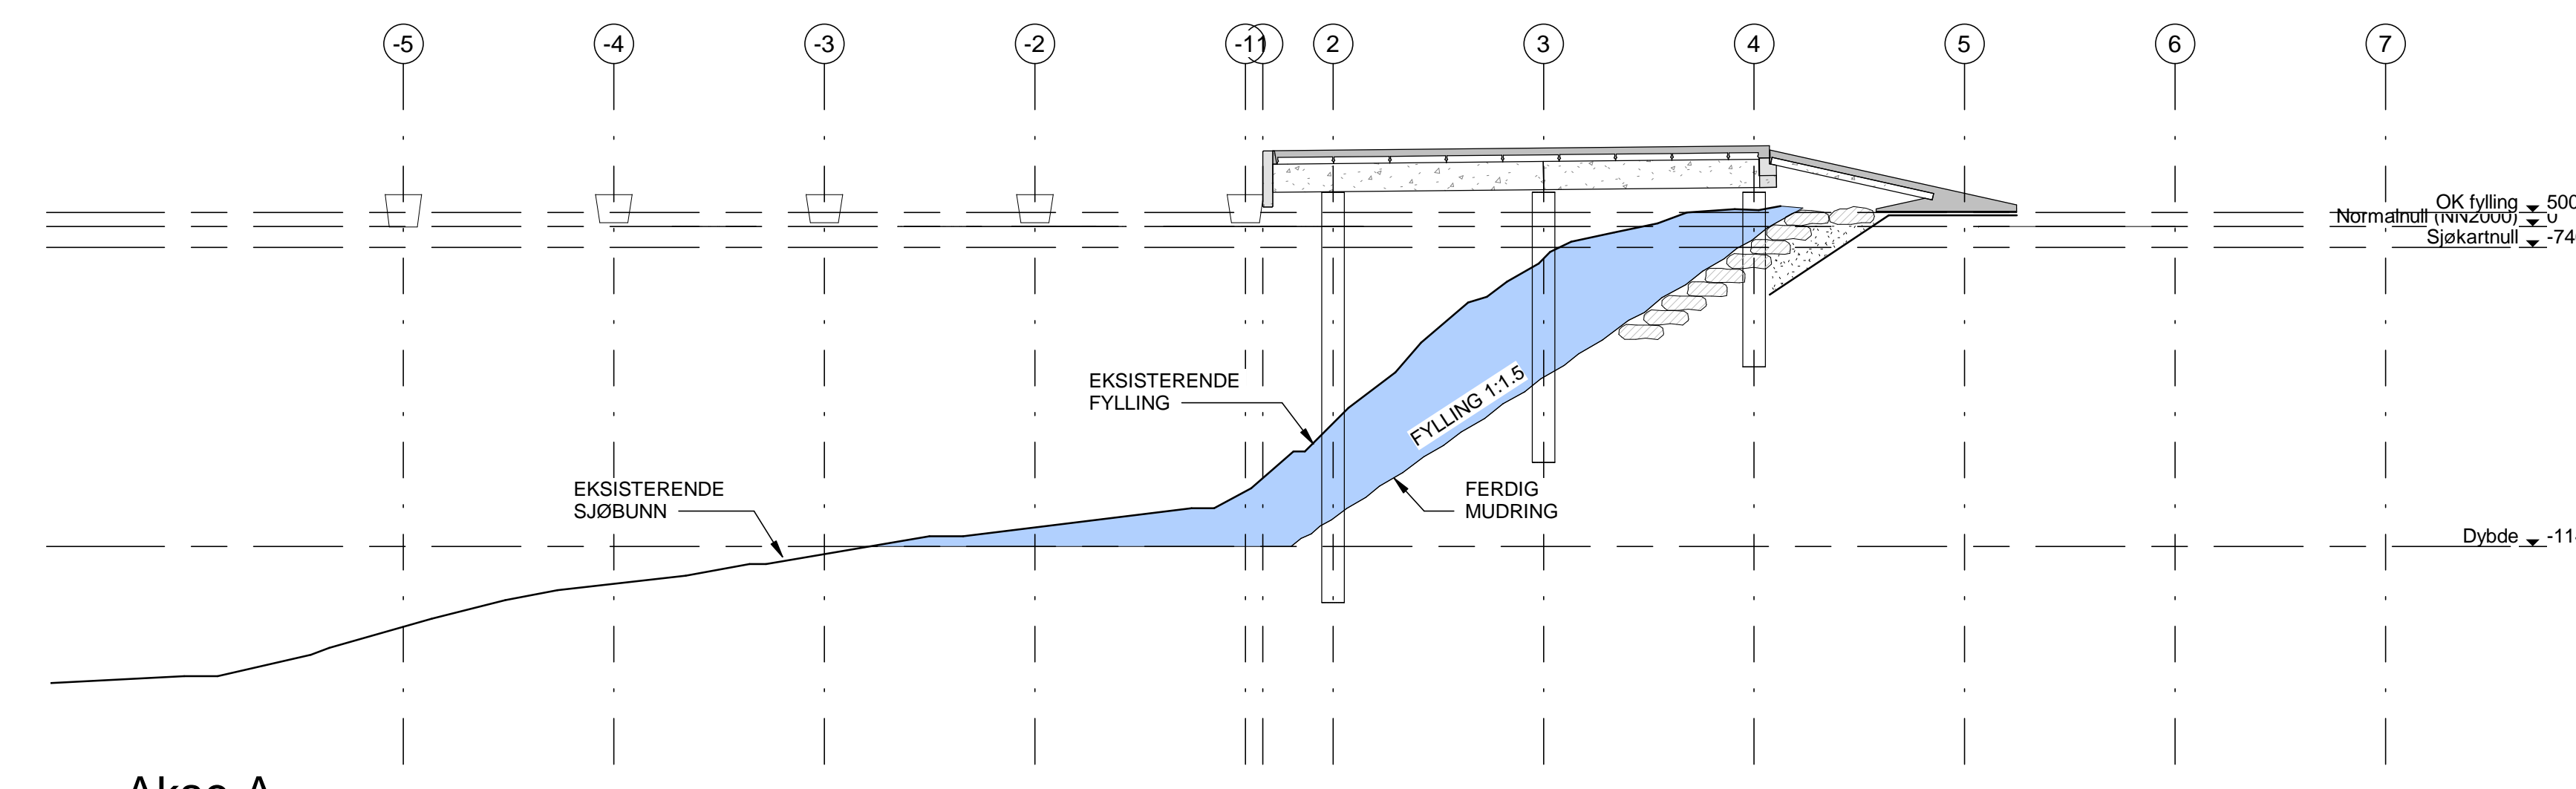
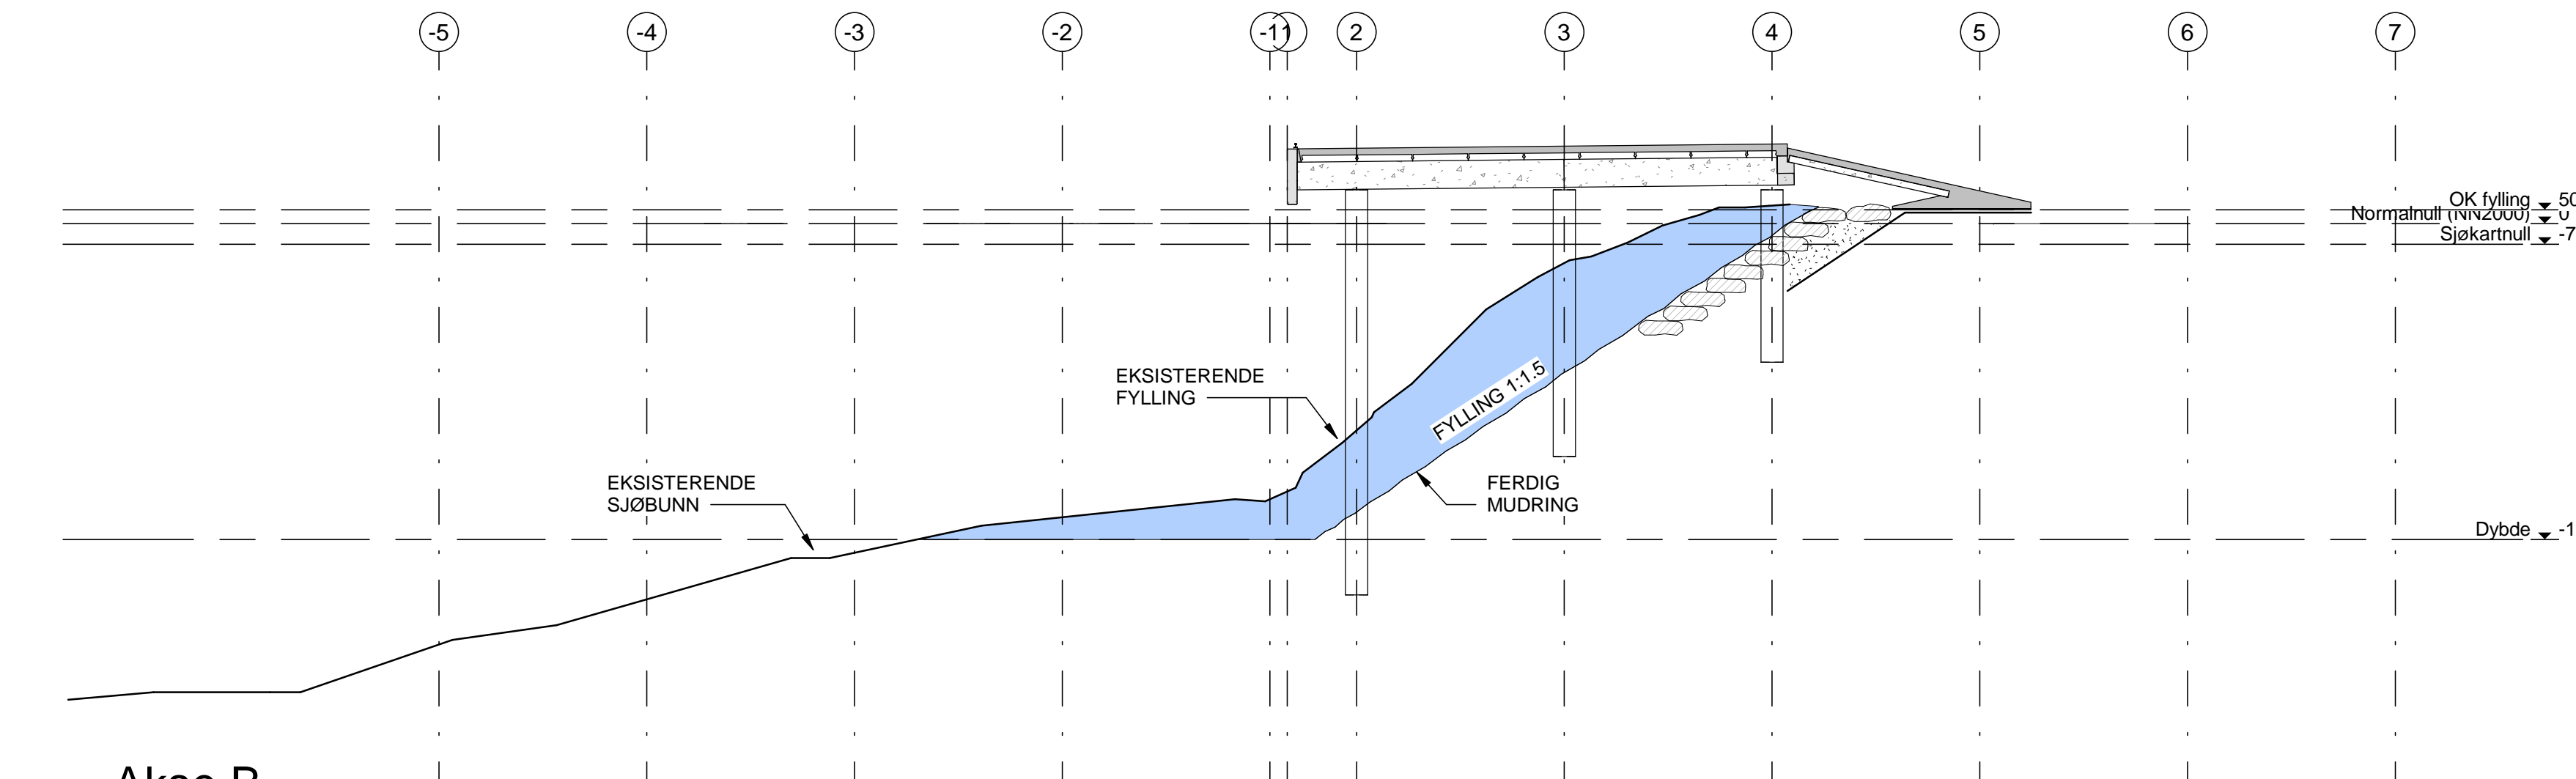
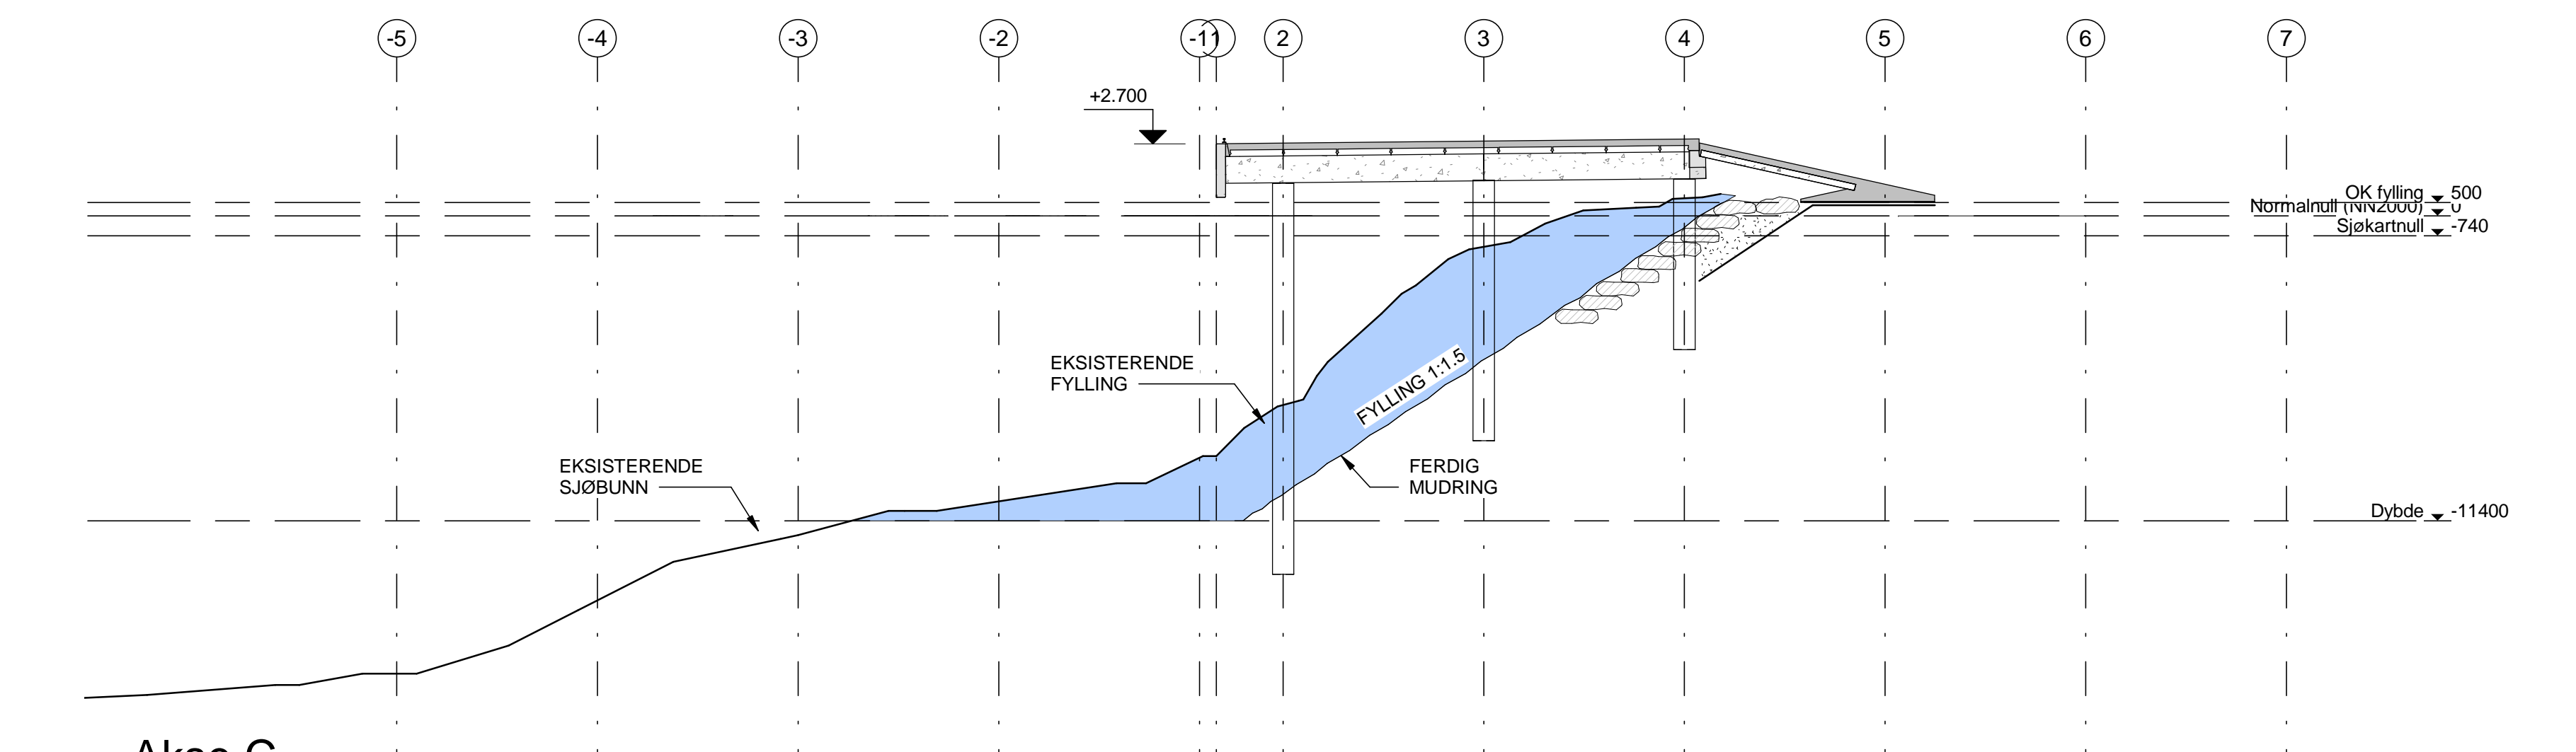
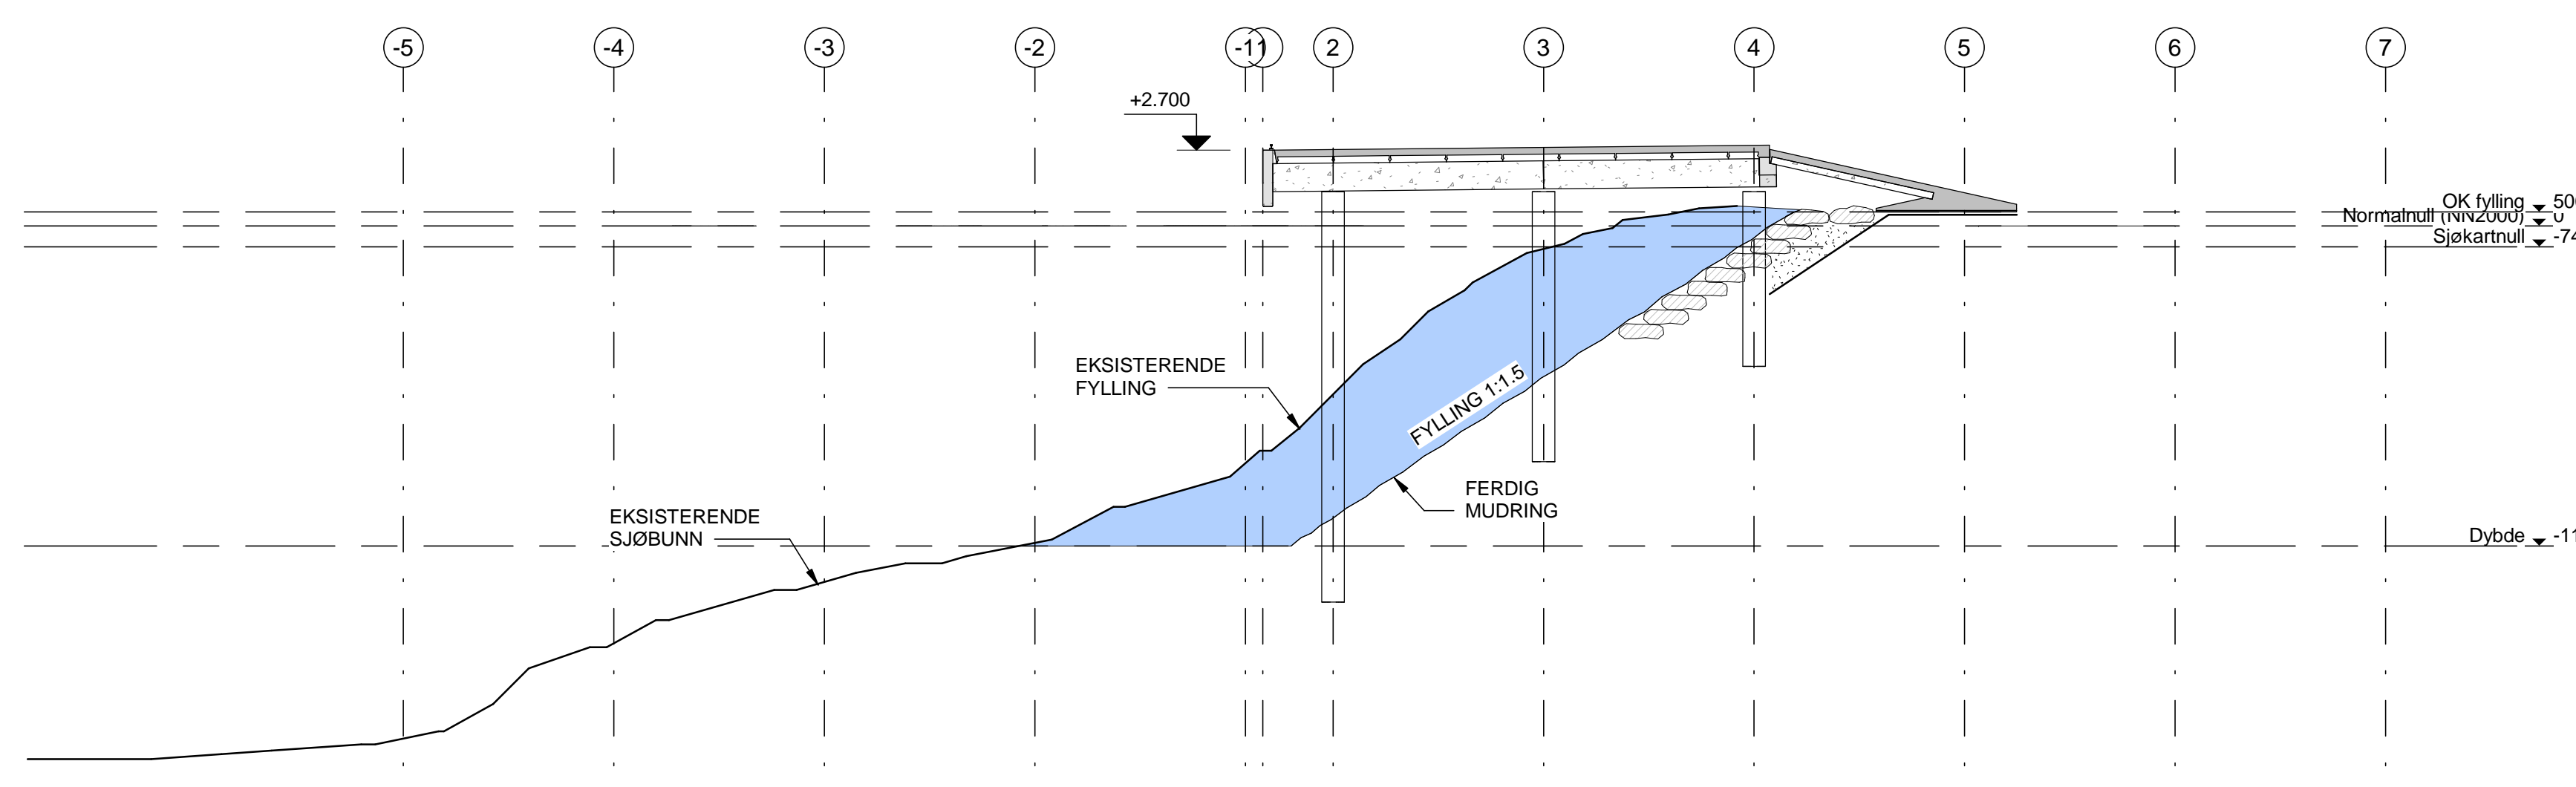
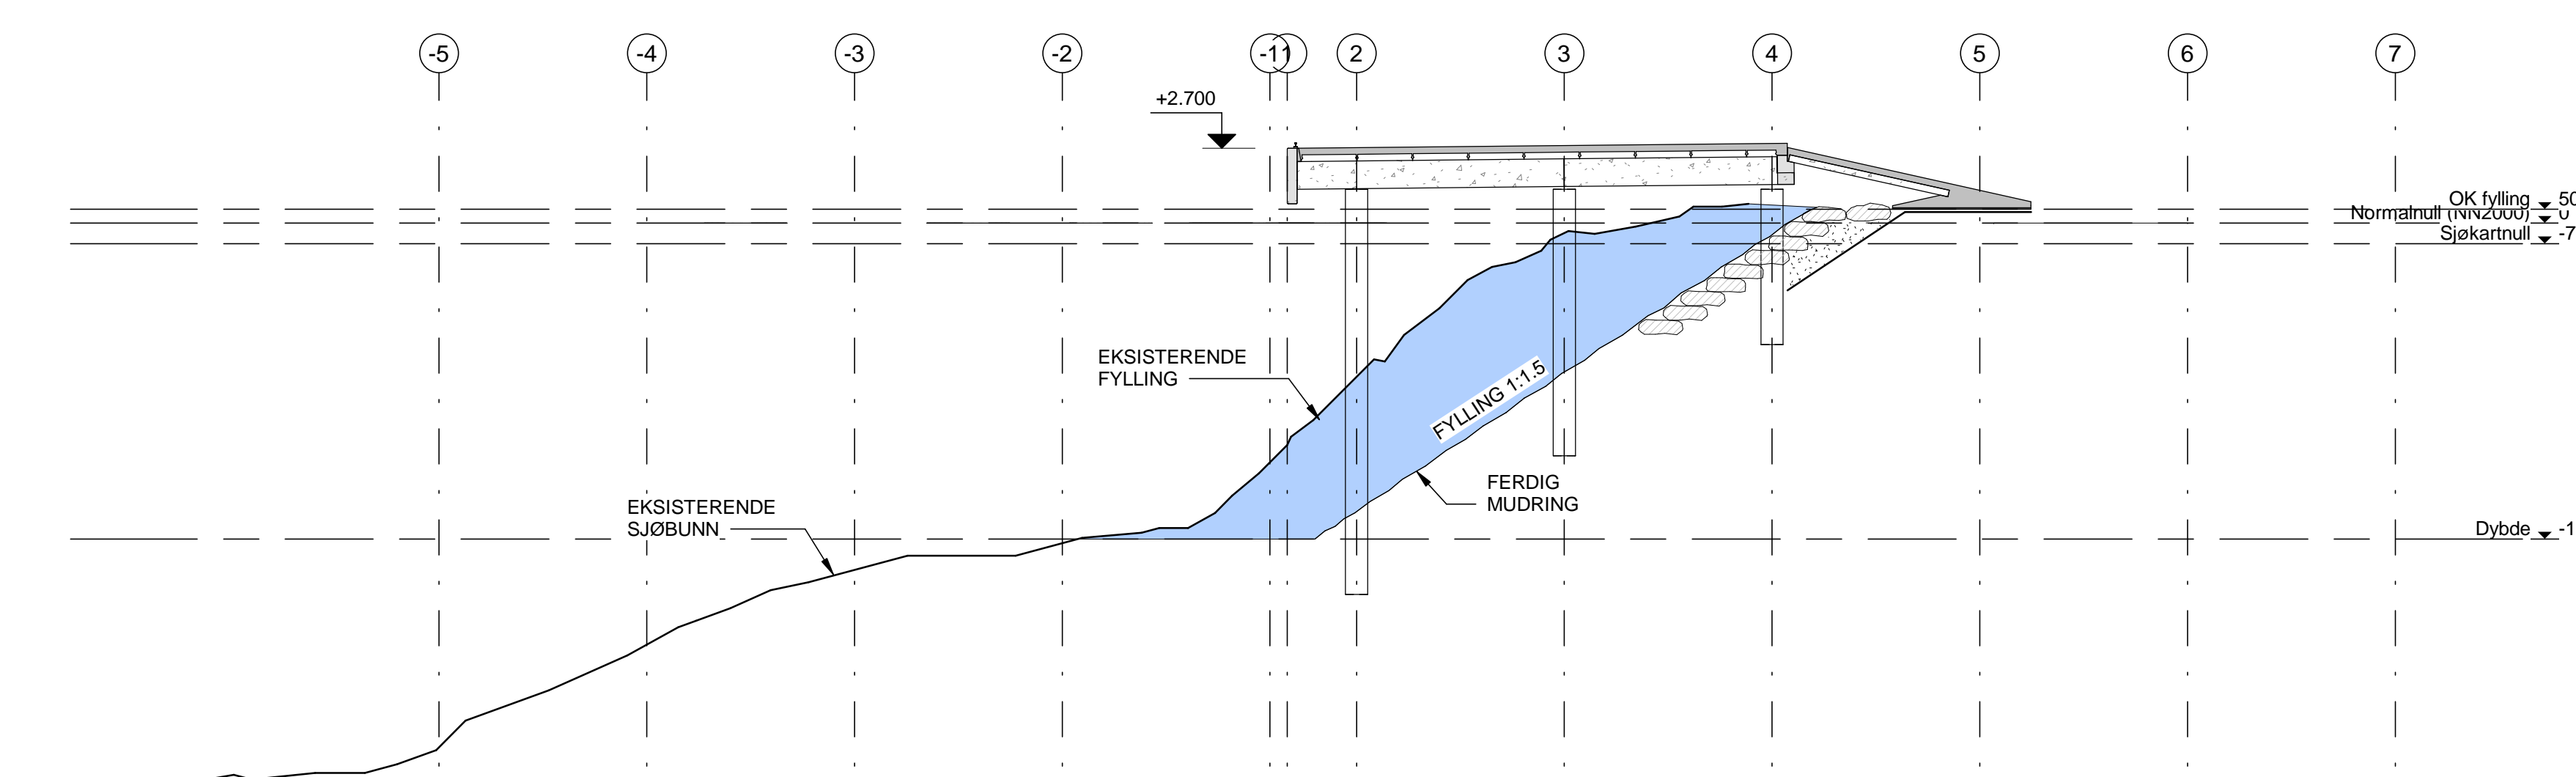
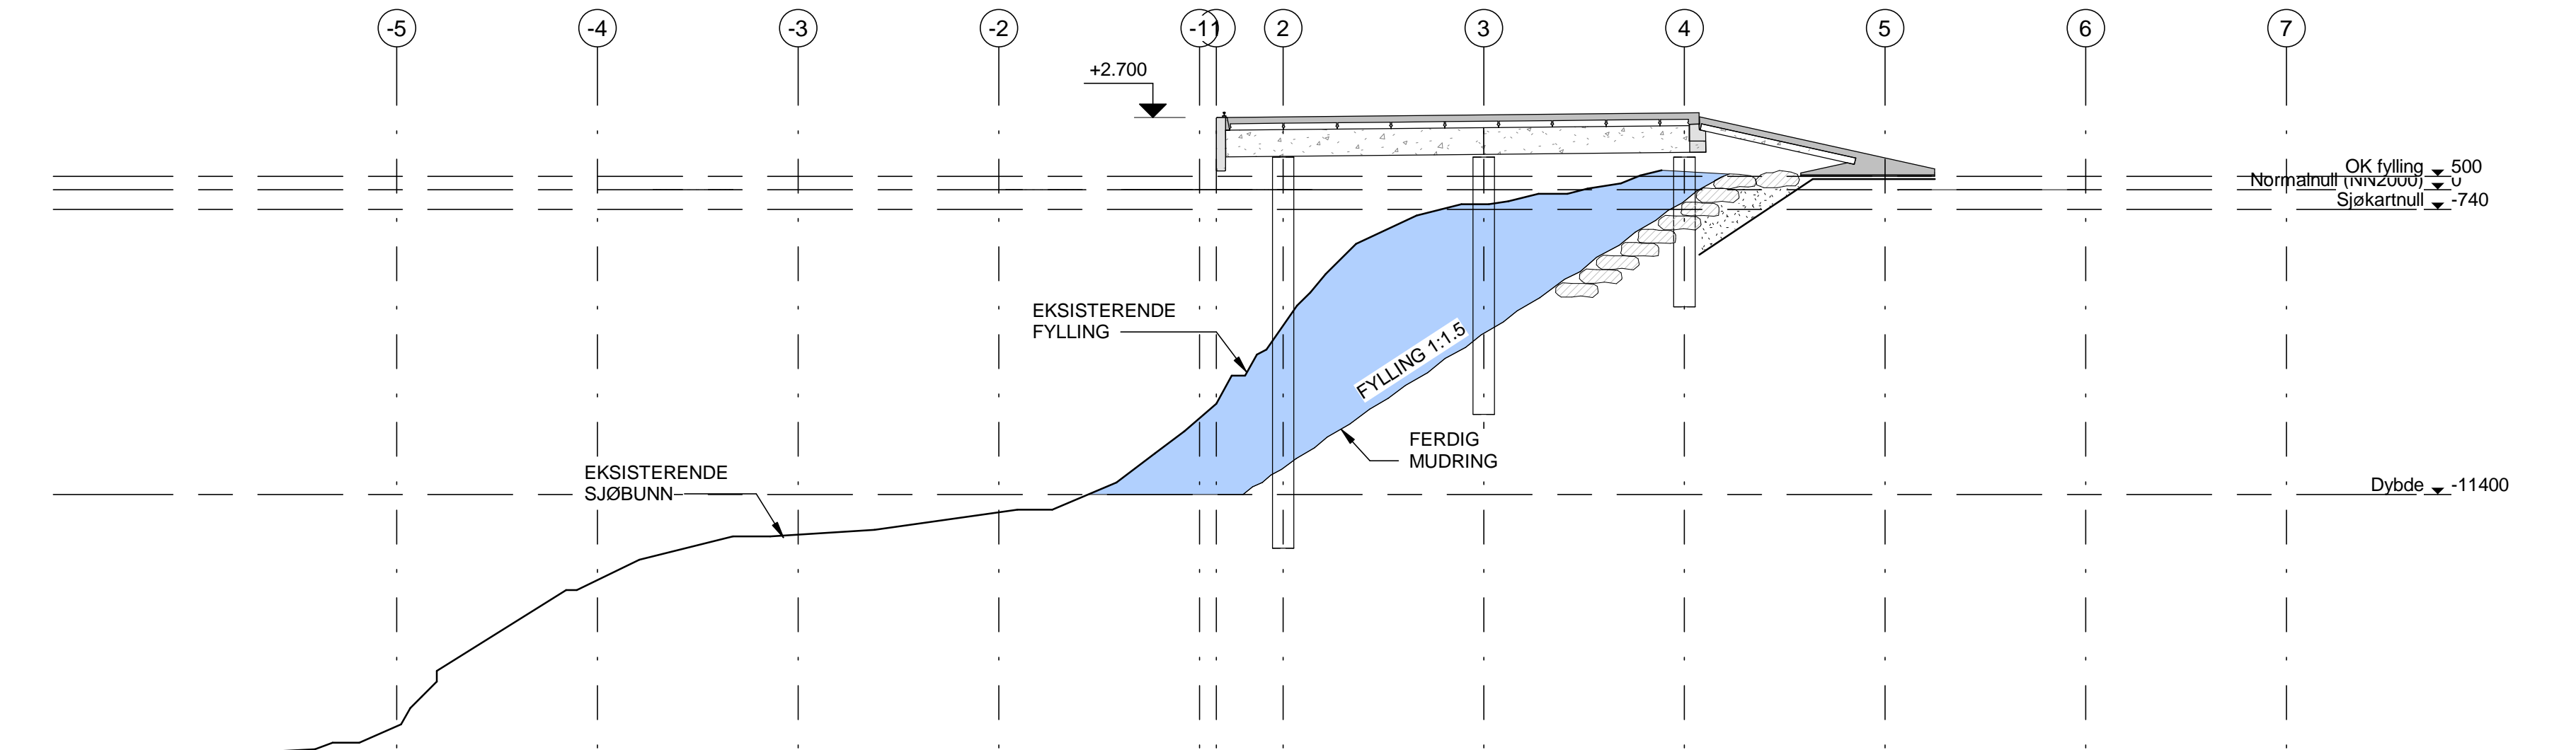
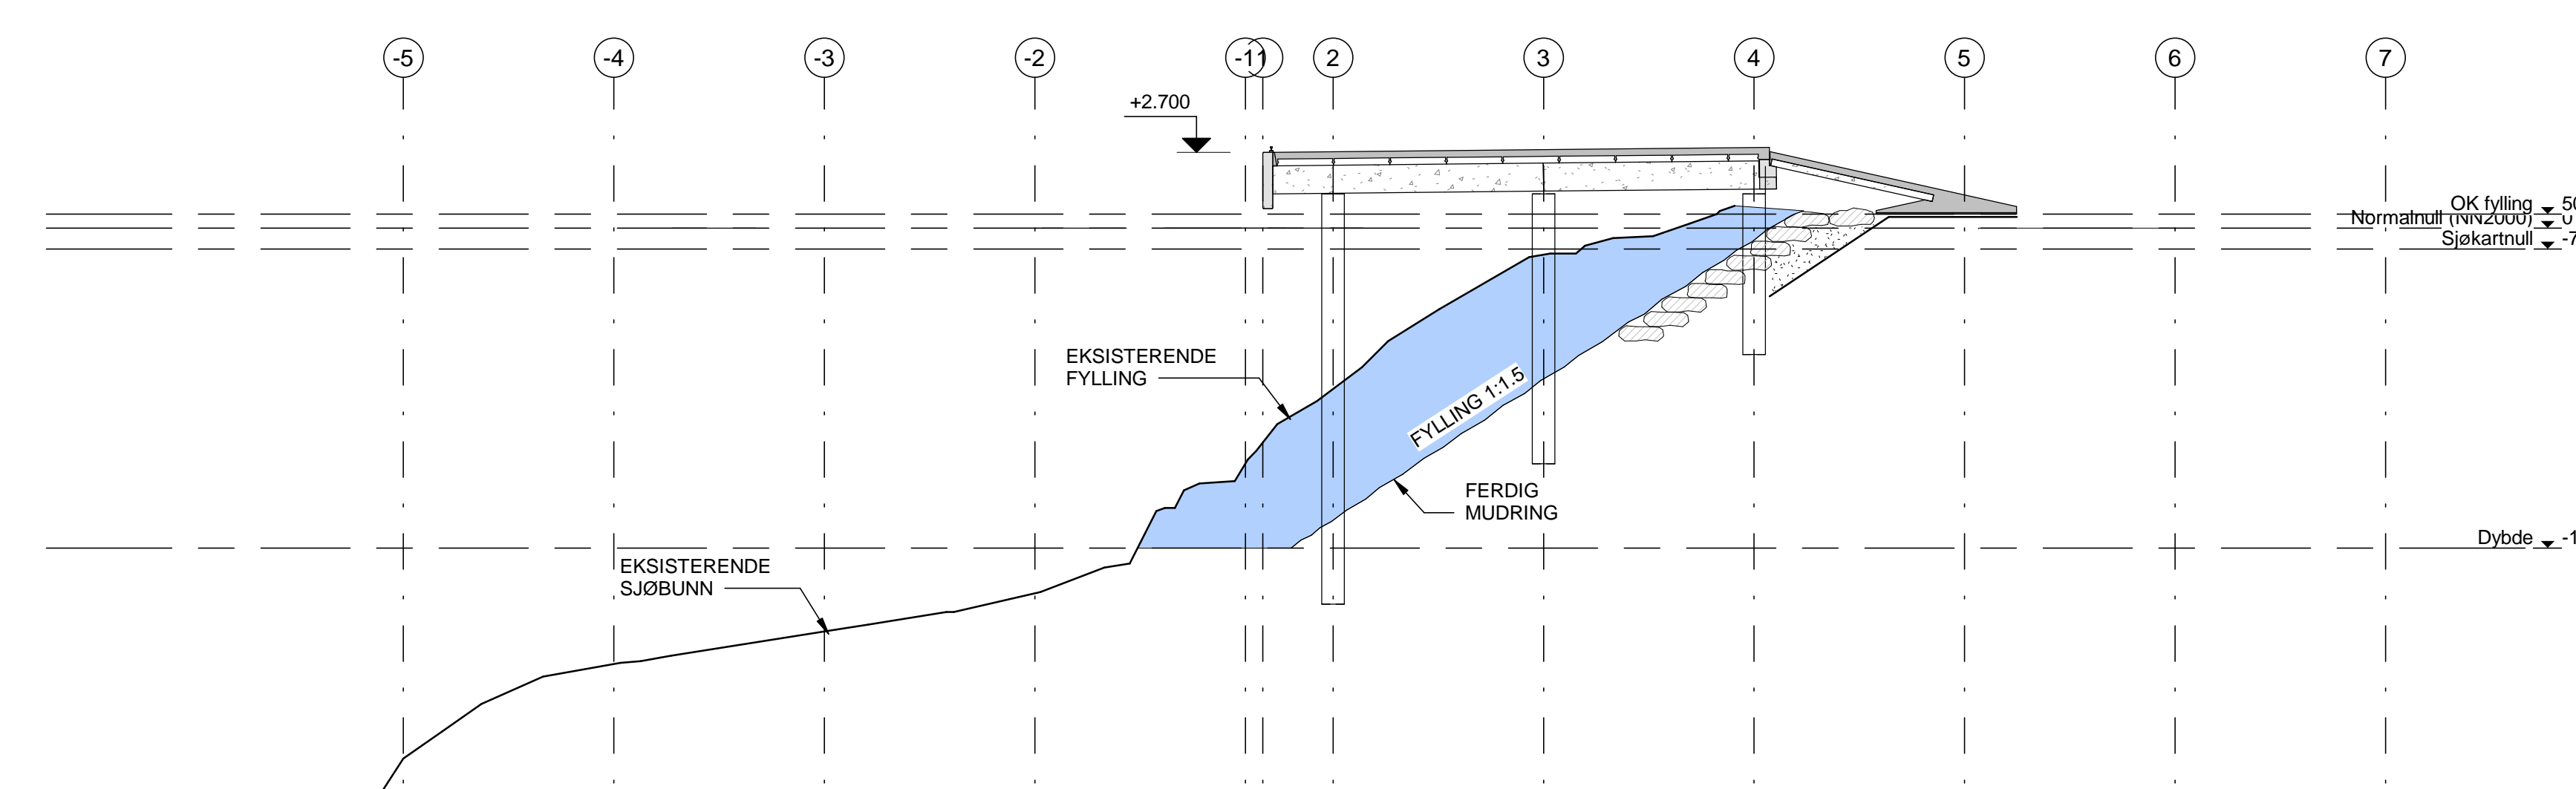
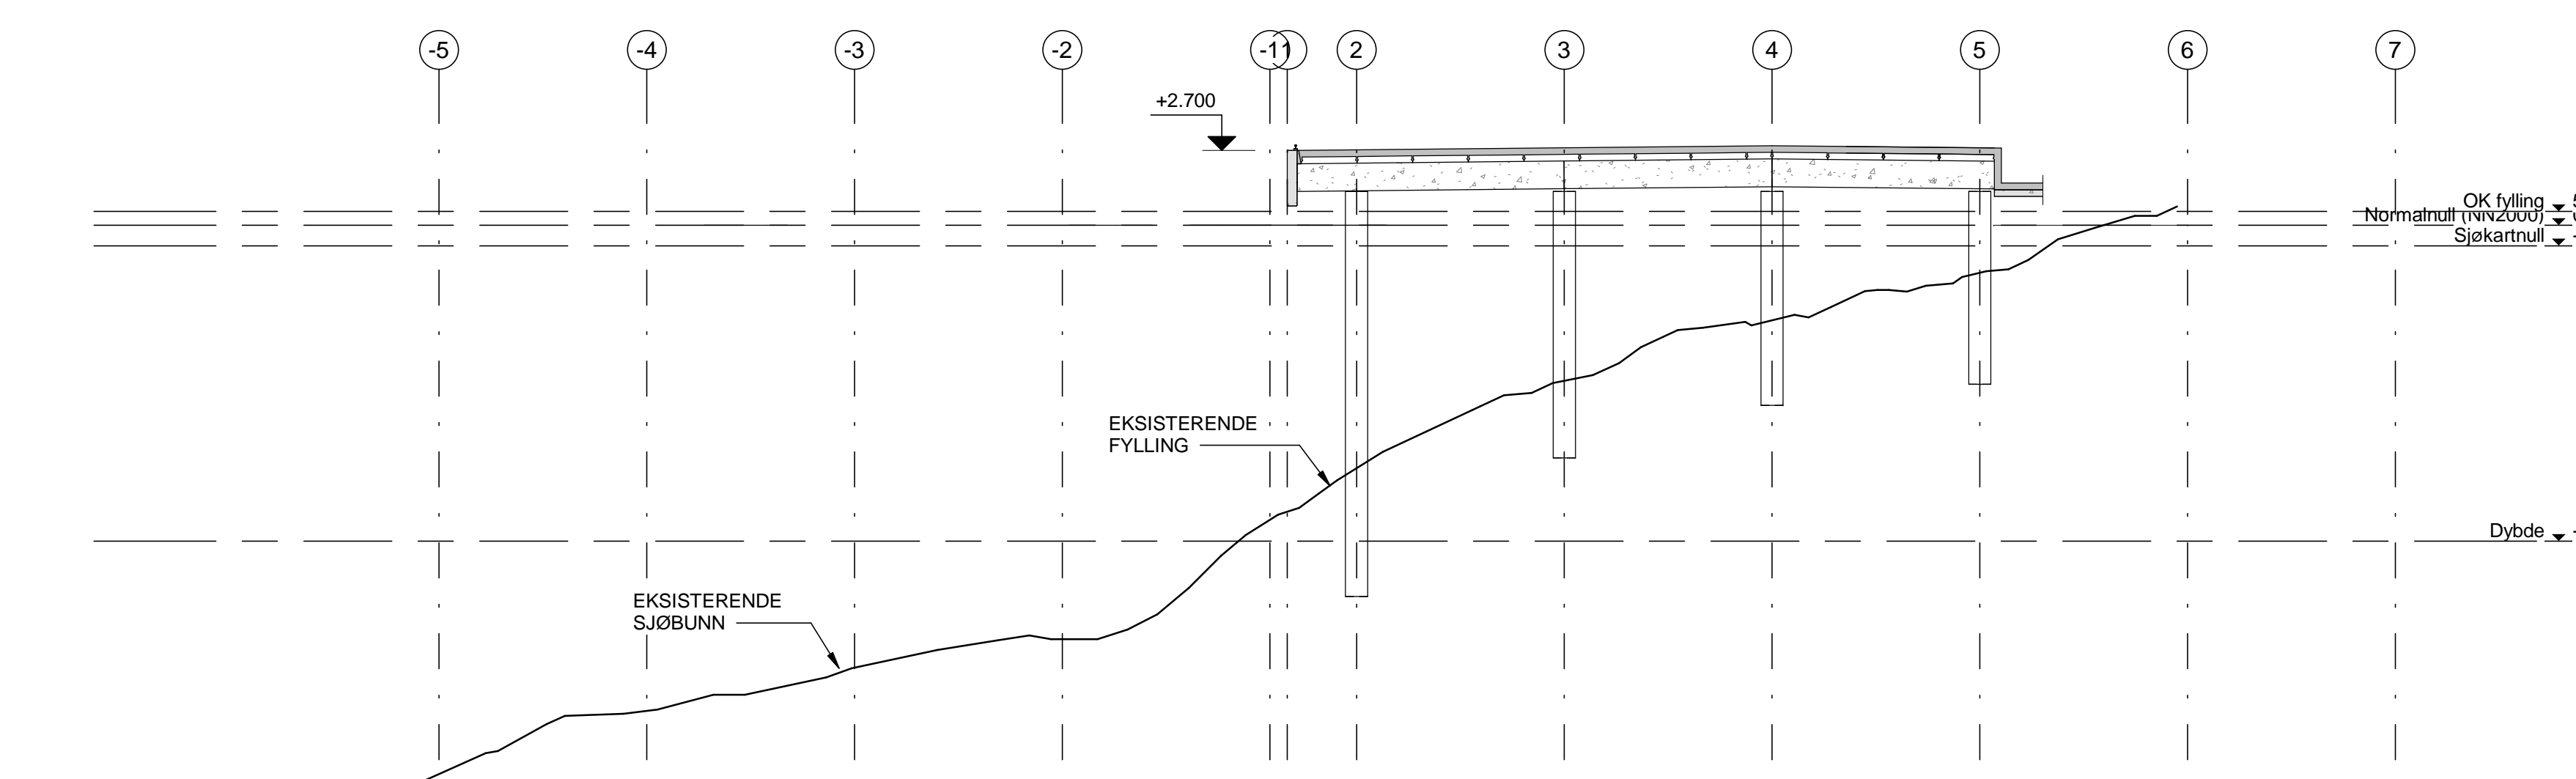
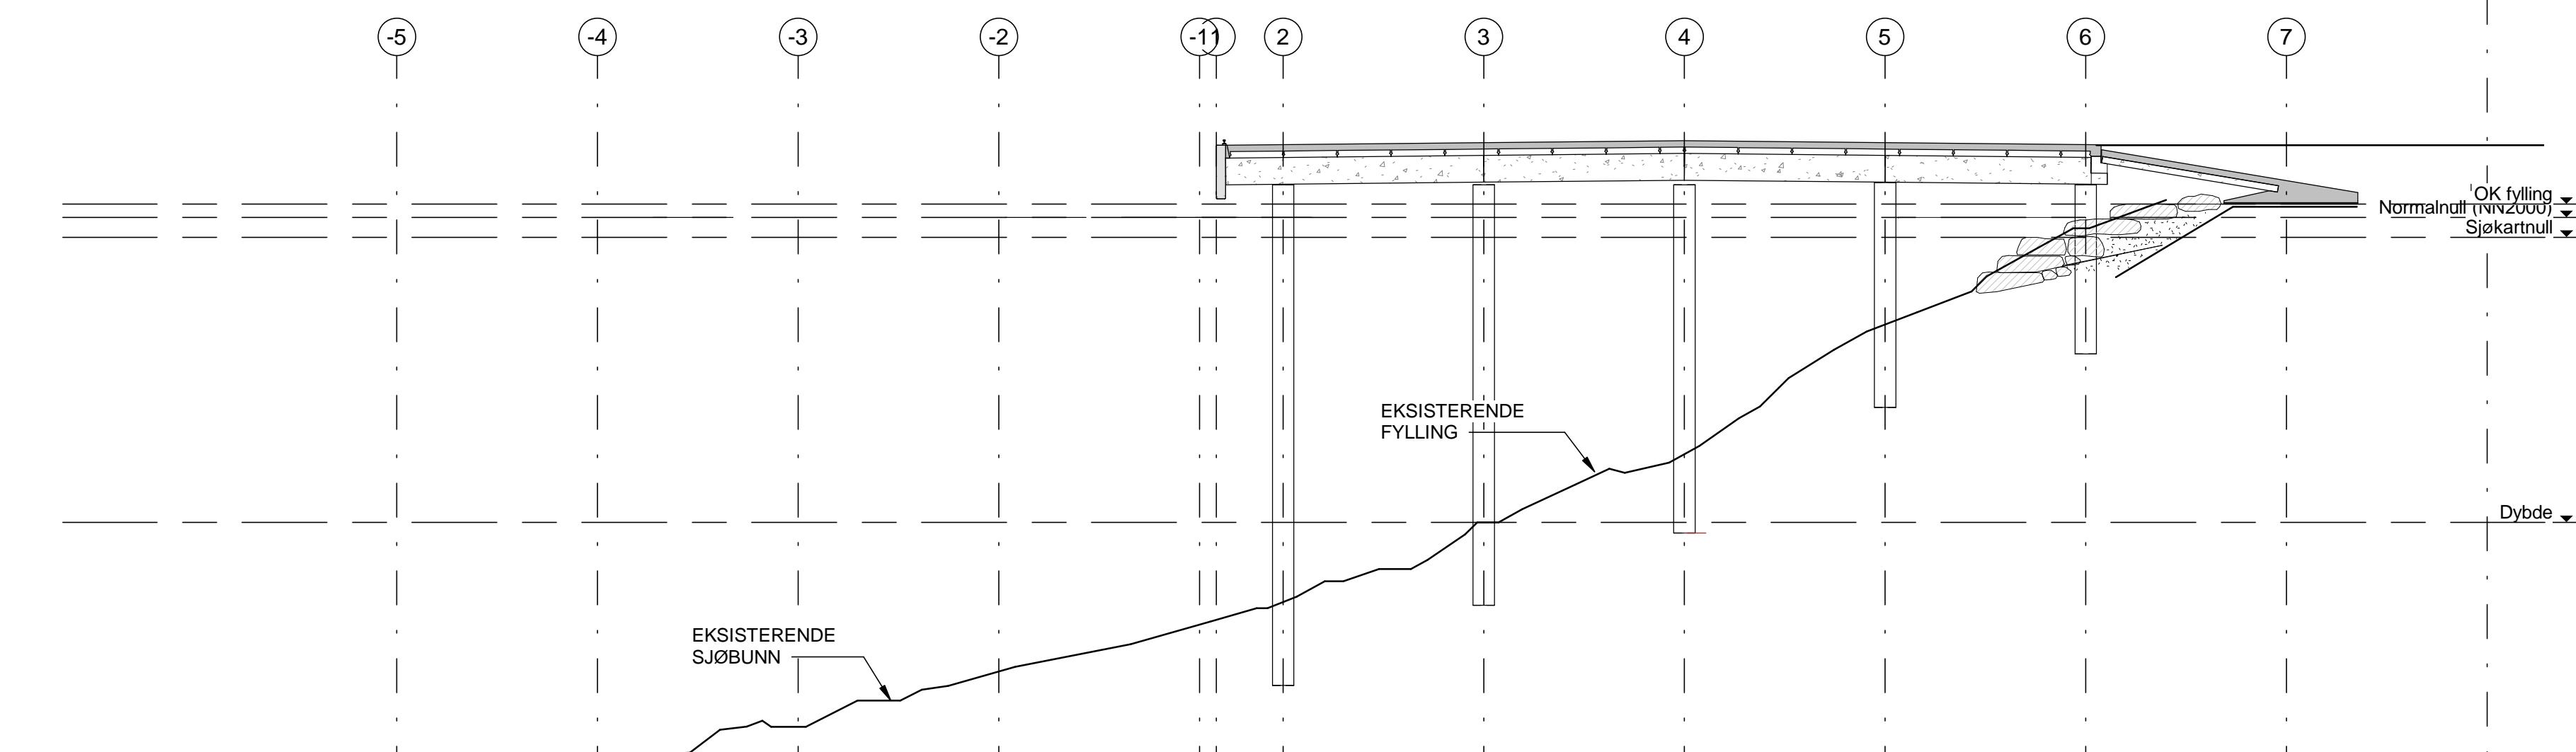
1 Akse A
1 : 200

2 Akse B
1 : 200

3 Akse C
1 : 200

4 Akse D
1 : 200

5 Akse E
1 : 200

6 Akse F
1 : 200

7 Akse G
1 : 200

8 Akse H
1 : 200

9 Akse I
1 : 200

10 Akse J
1 : 200

11 Akse K
1 : 200

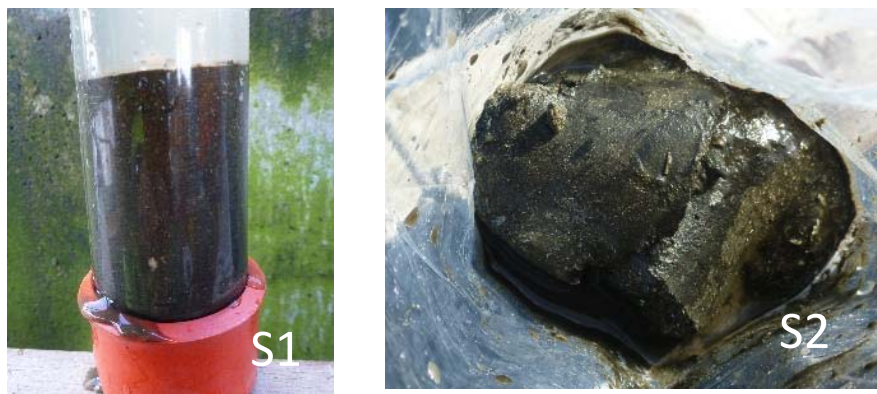
Figur 3 - Bilder av øvre sedimenter i område 1. Bildet t.v. er fra prøvestasjon S1 og bildet t.h. er fra stasjon S2.

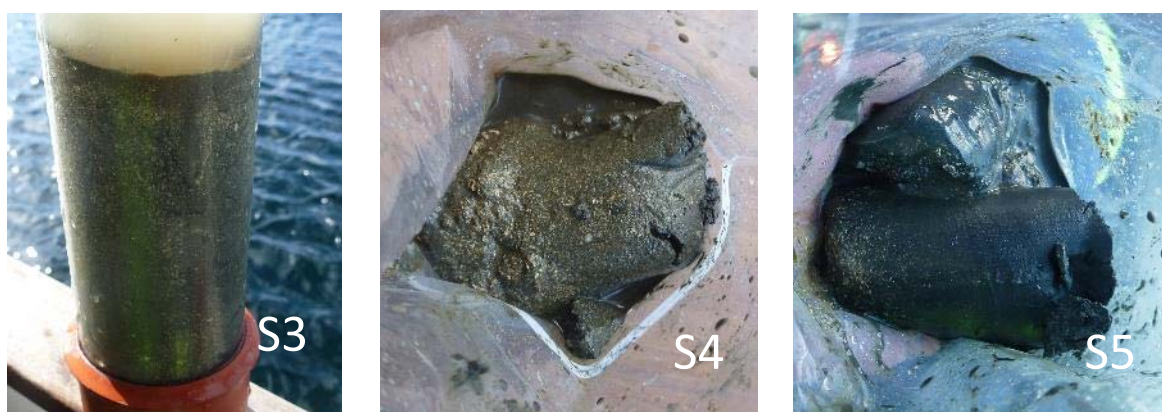
Figur 4 - Bilder av øvre sedimenter i område 2. Bildet t.v. er fra prøvestasjon S3, bildet i midten fra S4 og bildet t.h. er fra S5.

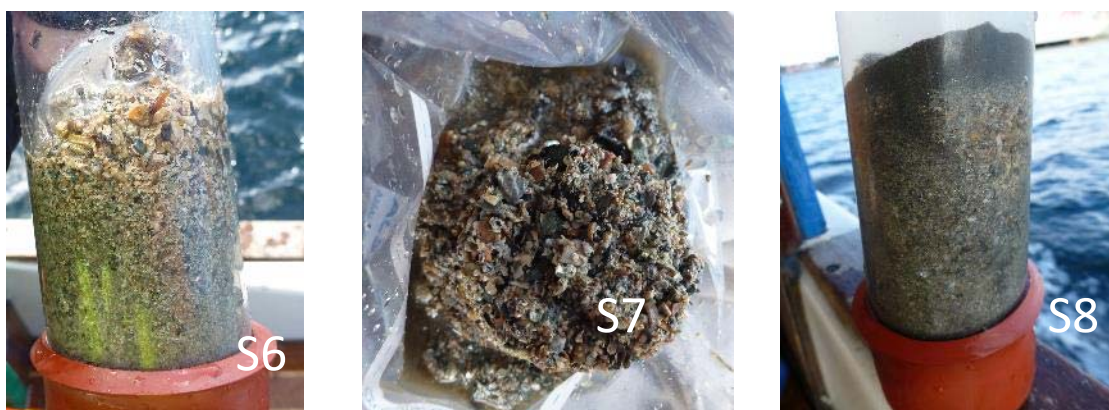
Figur 5 - Bilder av øvre sedimenter i område 3. Bildet t.v. er fra prøvestasjon S6, bildet i midten er fra S7 og bildet t.h. er fra S8.
