Mudring, dumping og utfylling i sjø og vassdrag – Søknadsskjema

Det etableres en ny småbåthavn i Husøysundet i forbindelse med utbygging av nye leiligheter på Husøy havn, BT 2 (i øst). Se figurer i kartvedlegg. Havnen er regulert og godkjent av Tønsberg kommune, og vil til dels innebære utgraving av masser på land. Se vedlagt igangsettingstillatelser. Sjøfronten er spuntet.

Kartvedlegg til søknad om tillatelse til mudring, Husøy havn

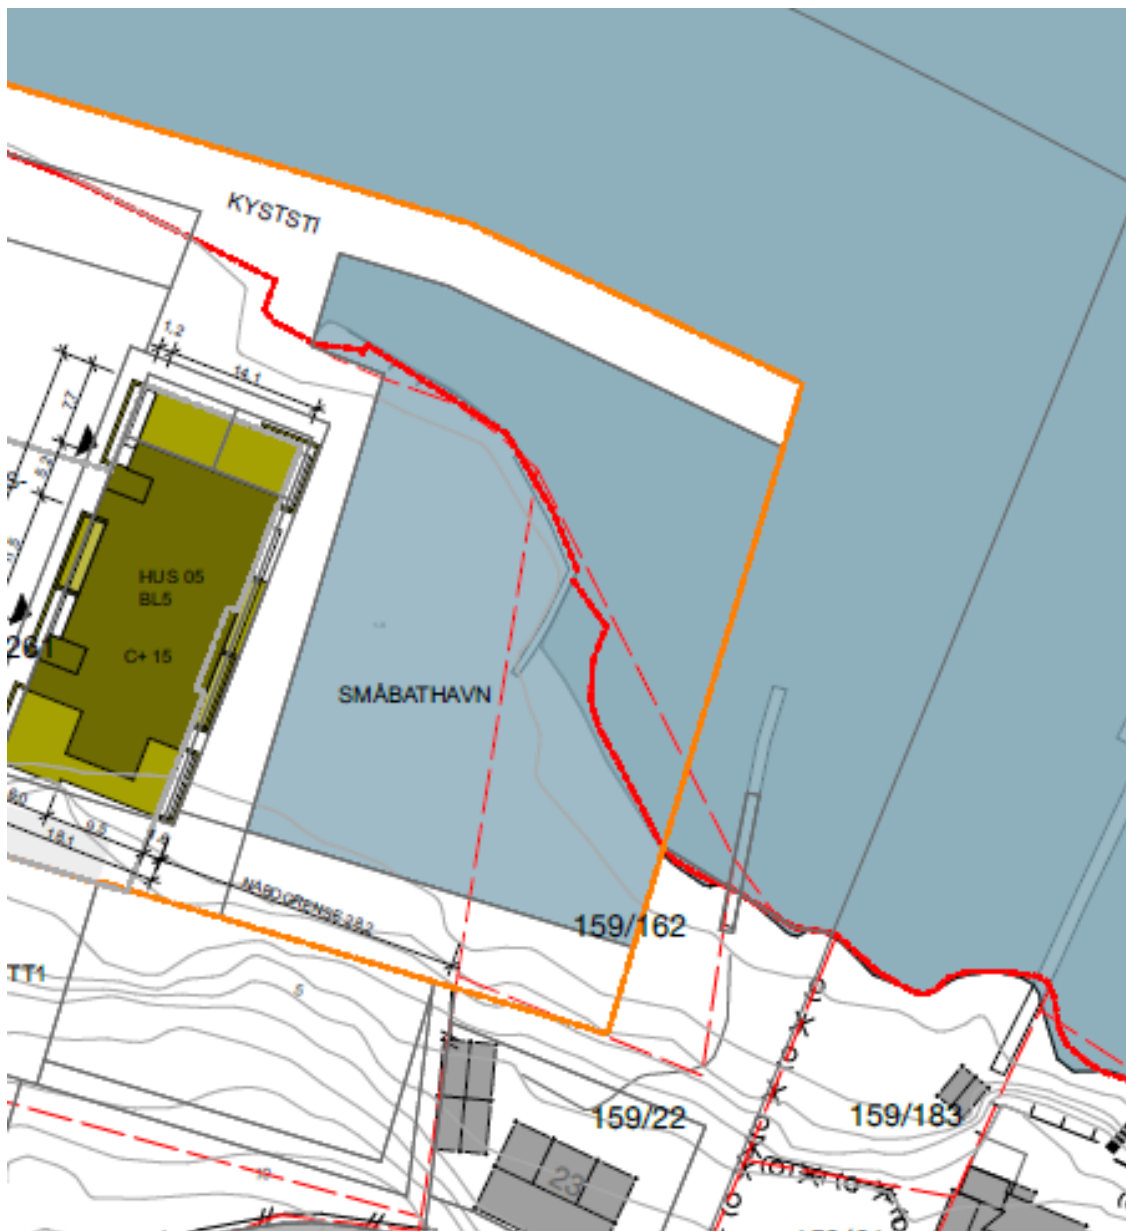
Figur 3: Utsnitt av situasjonsplan, utarbeidet av SPIR arkitekter AS

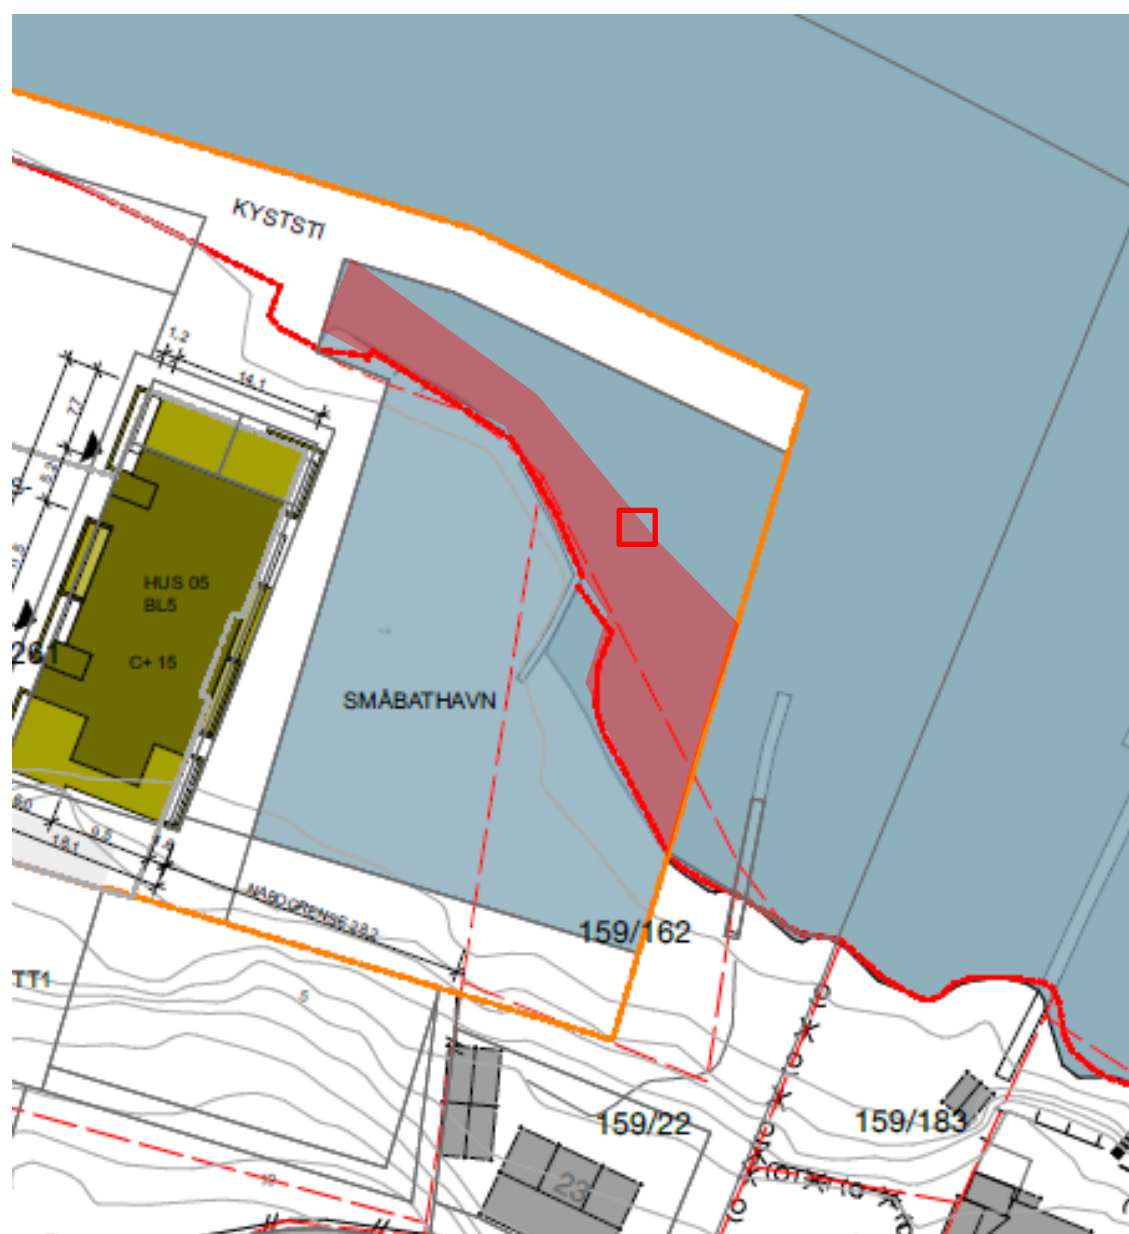
Figur 4: Utsnitt av situasjonsplan, utarbeidet av SPIR arkitekter AS, med planlagt mudringsområde inntegnet (rødskravert), og ca. prøveplassering fra prøvetaking i 2008 (pr S1).

Oppmålinger av eksisterende sjøbunn i utkant av småbåthavnen viser behov for ca 0,5-2,5 m mudring for å oppnå tilfredsstillende seilingsdybde (2,5 m) i et areal på ca 600 m²

c Areal som skal mudres (inntegnes også i kart): 600 kvadratmeter, m²

I forbindelse med kartleggingen av forurensset grunn, som startet opp på Husøy i 2008/2009, ble det også tatt ut sedimentprøver. Prøve S1 ble tatt med grabb i det areal som nå planlegges mudret. Det ble påvist forurensning tilsvarende tilstandsklasse 2-5 for enkelte PAHer og TBT, og enkelte tungmetaller (sink, bly, kvikksølv). Tilstandsklassifiserte analyseresultater ligger vedlagt.
