E18 Rugtvedt – Langangen

Forundersøkelser av vannkjemi og biologi i vassdrag 2016-2020

NIBIO RAPPORT | VOL. 7 | NR. 96 | 2021

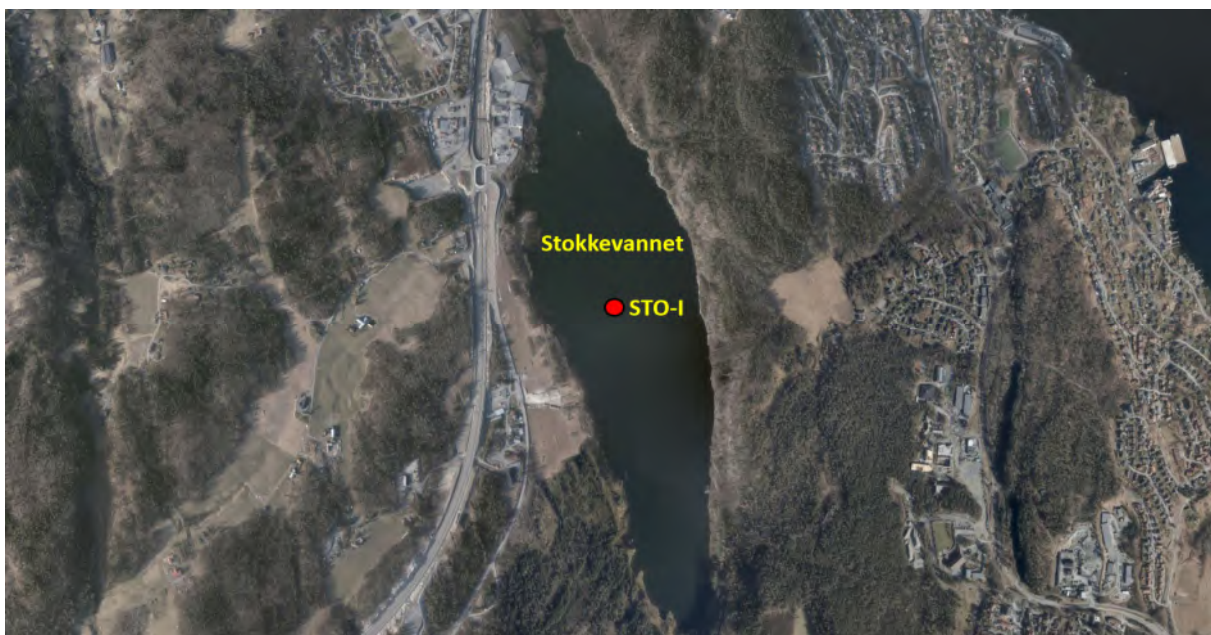
Figur 2.2. Viser stasjonen STO-I i Stokkevannet undersøkt i «Overvåking av veinære innsjøer 2015 - 2018» (6) (7).

I forbindelse med prosjektet «Overvåking av veinære innsjøer 2015 -2018» (6) (7) har Stokkevannet inngått som en av de undersøkte lokalitetene, med undersøkelser på stasjon STO-I som vist i figur 2.2. De limnologiske undersøkelsene i dette prosjektet har vært begrenset, særlig med hensyn til biologiske kvalitetsparametere og vurdering av økologisk tilstand. NIBIO og Faun vil derfor utføre nye oppfølgende undersøkelser av planteplankton, klorofyll og vannkvalitet vår og høst 2021 for en nærmere beskrivelse av Stokkevannets økologiske tilstand. Herunder inngår også en undersøkelse av zooplanktonsamfunnet i vannet og uttak av sedimentprøver.

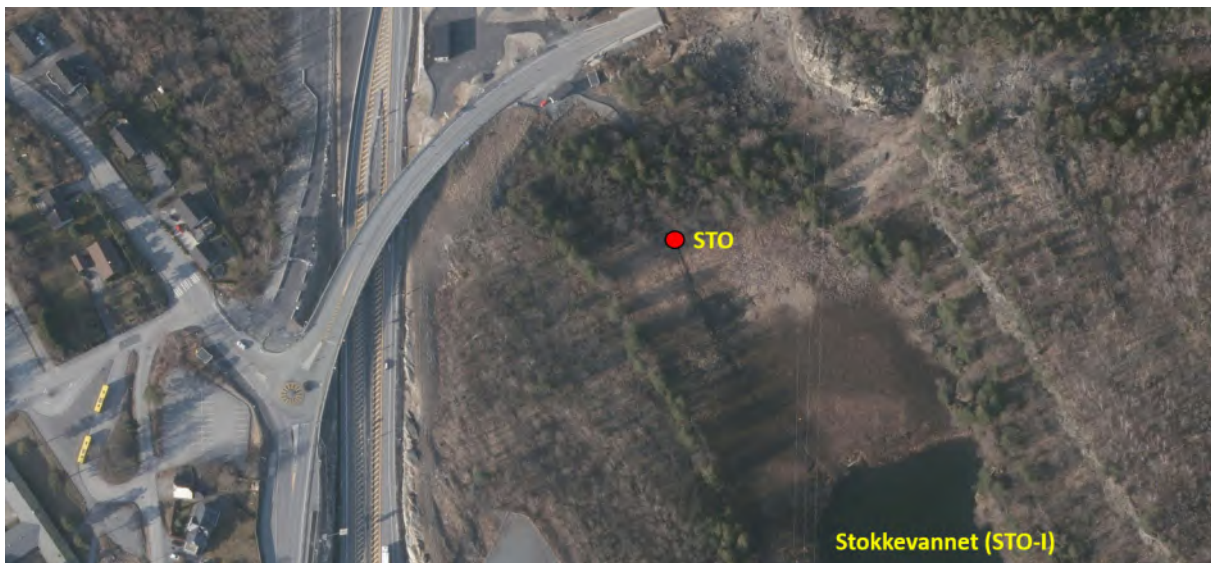
Figur 2.3. Viser stasjonen STO i den nordre innløpsbekken til Stokkevannet.

Innløpsbekken til Stokkevannet fra nord (STO) er den sørligste primærresipienten for parsellen E18 Rugtvedt-Kjørholt (figur 2.3). Innløpsbekken har vært noe påvirket av rensset anleggsvann fra oppgradering av Bambletunnelen med to tunnellop og fire kjørefelt i perioden april 2017 til august 2018 (8). Senere har den mottatt rensset tunnelvaskevann fra samme tunnel. Begge deler har blitt fulgt opp med jevnlig uttak av vannprøver. Det har vært et eget prøvetakingsprogram for å dokumentere rensegrad for vaskevann gjennom en totrinns renseløsning med sedimentasjonstanker og etterfølgende rensfilter. Dokumentasjon av rensegrad for Bambletunnelen har blitt gjort som et samarbeid mellom AquateamCowi og NIBO, og er foreløpig rapportert i et notat til Fylkesmannen i Vestfold og Telemark (9).

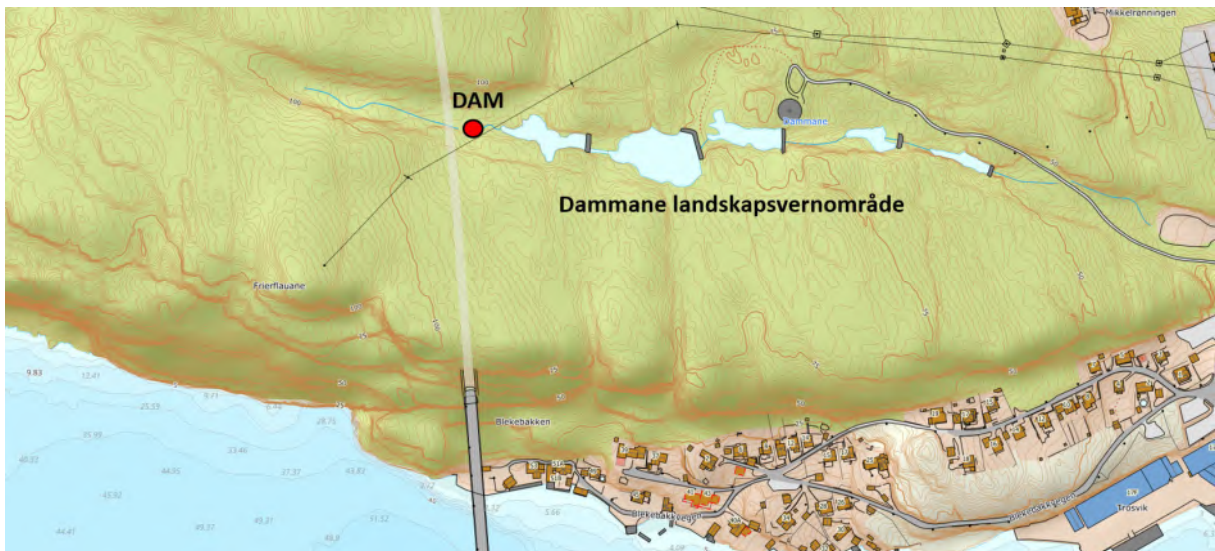
Figur 2.5. Viser stasjonen DAM ved Dammane landskapsvernområde.

En stasjon (DAM) i Dammane landskapsvernområde (figur 2.5) ble besøkt og prøvetatt under bygging av ny Kjørholt tunnel i perioden april 2017 til august 2018. Dette for å sikre at Dammane ikke ble påvirket av injeksjonsutslag eller stor vanninfiltrasjon inn i tunnelen. Kalkfjell kan være sterkt vannledende og med uforutsigbare sprekker og kanaler i oppløst kalkstein. Etter at Kjørholt tunnelen var ferdig bygd har det ikke vært oppfølging av denne stasjonen.

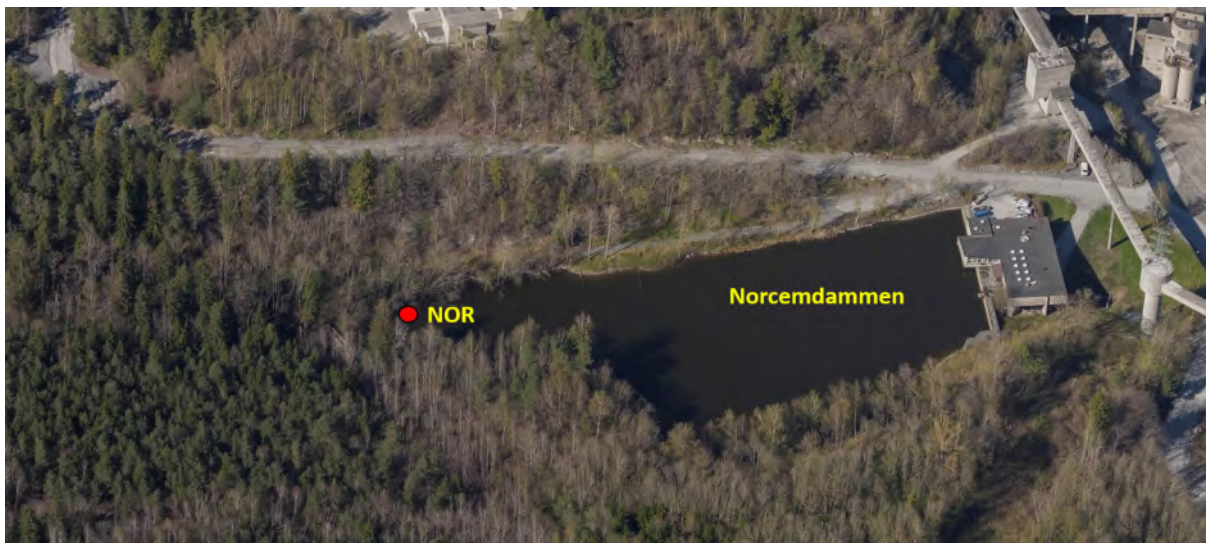
Figur 2.7. Viser stasjonen NOR i Norcemdammen.

Norcemdammen er ikke registrert som naturtypeområde eller med forekomst av verdifulle arter i Naturbase. Dammen har et begrenset nedbørfelt der Kjørholtunnelen går under den øvre delen av bekken som leder fram til dammen. Det ble tatt prøver på NOR (figur 2.7) før, under og etter driving av Kjørholtunnelen for å klarlegge opprinnelig kvalitet og avdekke evt. skadeeffekter dersom det skulle skje injeksjonsutslag eller stort vanntap til tunnelen i bekken oppstrøms. Prøvepunktet NOR har vannlokalitetskode 016-83539.

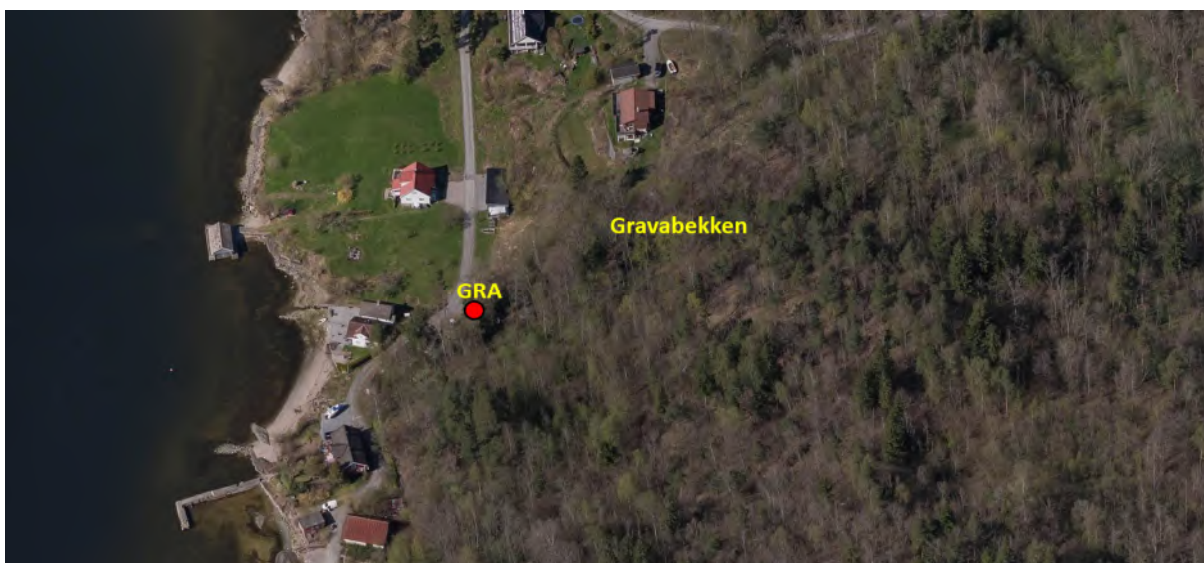
Figur 2.15. Gir oversikt over utløpet av Gravabekken til Frierfjorden og plassering av stasjon GRA.

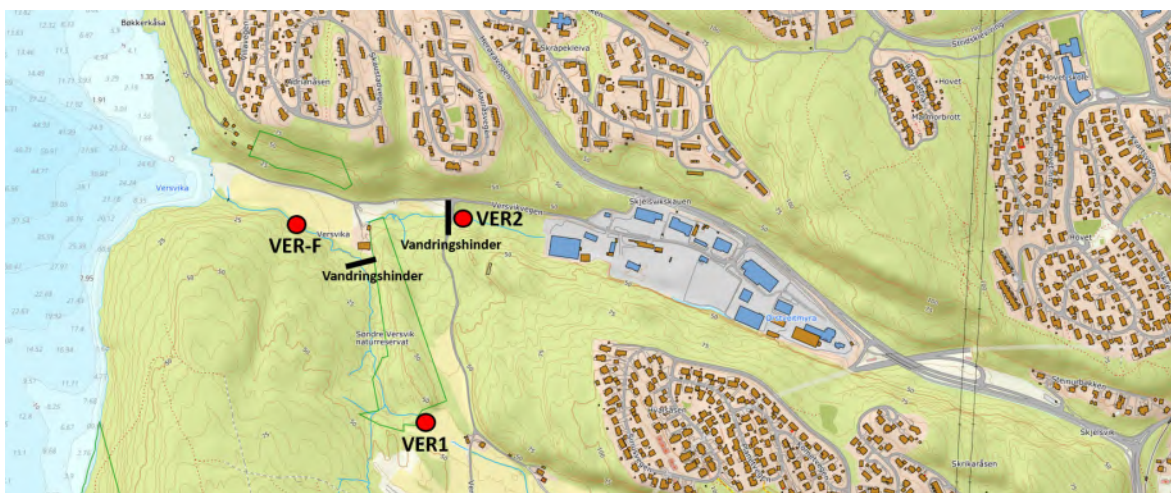
Figur 2.16. Viser stasjonene VER1, VER2 og VER-F i Versviksbekken, samt vandringshinder for sjørret.

I forbindelse med bygging av ny E18 har området ved utløpet av Versvikbekken blitt vurdert som aktuelt å tilrettelegge for utskipping av tunnelstein fra Preståstunnelen. Utløpet av Preståstunnelen er planlagt ved næringsområdet på Ørstveitmyra, fulgt av en kort dagsone gjennom næringsområdet, for deretter å fortsette sørover i et nytt tunneløp gjennom Brattåsen (figur 2.18). Ved utløpet av Brattåstunnelen har det vært planlagt et større kryssområde (Rødkrysset), men endelige løsninger i dette området er ikke avklart. Som vist blir kryssområdet liggende i et myrområde øverst i nedbørfeltet til sideløpet til Versviksbekken (figur 2.19). Kryssløsningen i dette området vil kreve større anleggsinngrep i form av masseutskifting og oppfylling av myrområdet og større arbeider i et område med marine avsetninger.

Samlet sett blir det stor anleggsaktivitet og betydelige inngrep i nedbørfeltet til Versviksbekken, med potensiale for at vannkvaliteten vil påvirkes gjennom anleggsfasen. Påvirkning gjennom driftsfasen vil avhenge av renseløsning og utslippspunkt for rensset tunnelvaskevann og overvann fra ny vei.

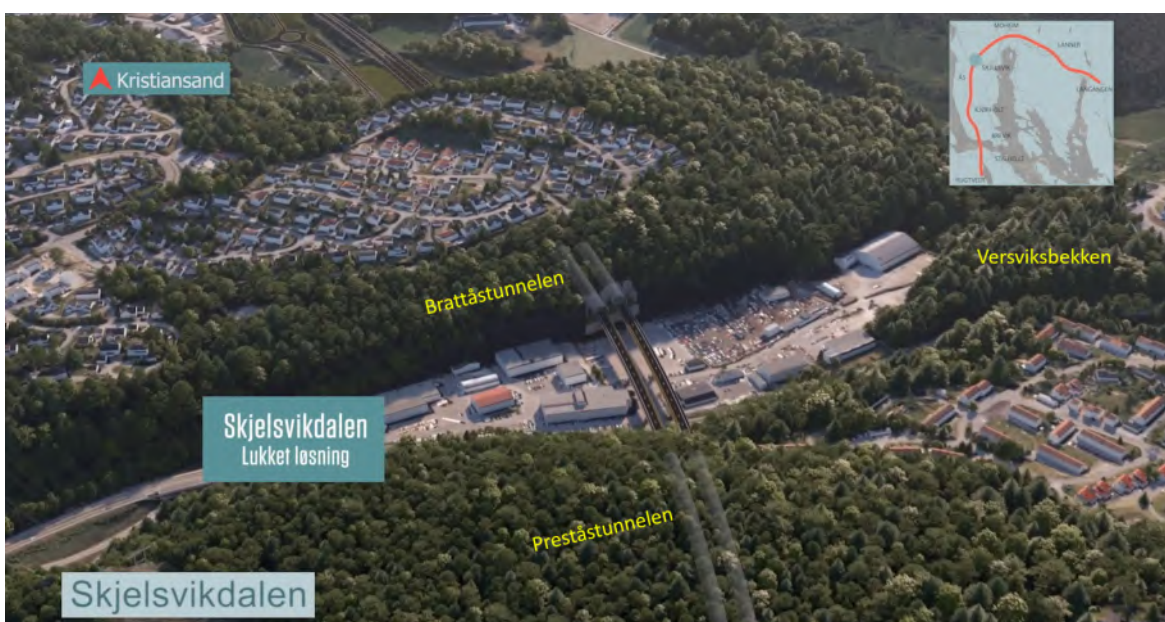
Figur 2.18. Illustrasjon av ny E18 gjennom Skjelsvikdalen med Preståstunnelen, dagsone gjennom næringsområdet på Ørstveitmyra og Brattåstunnelen.

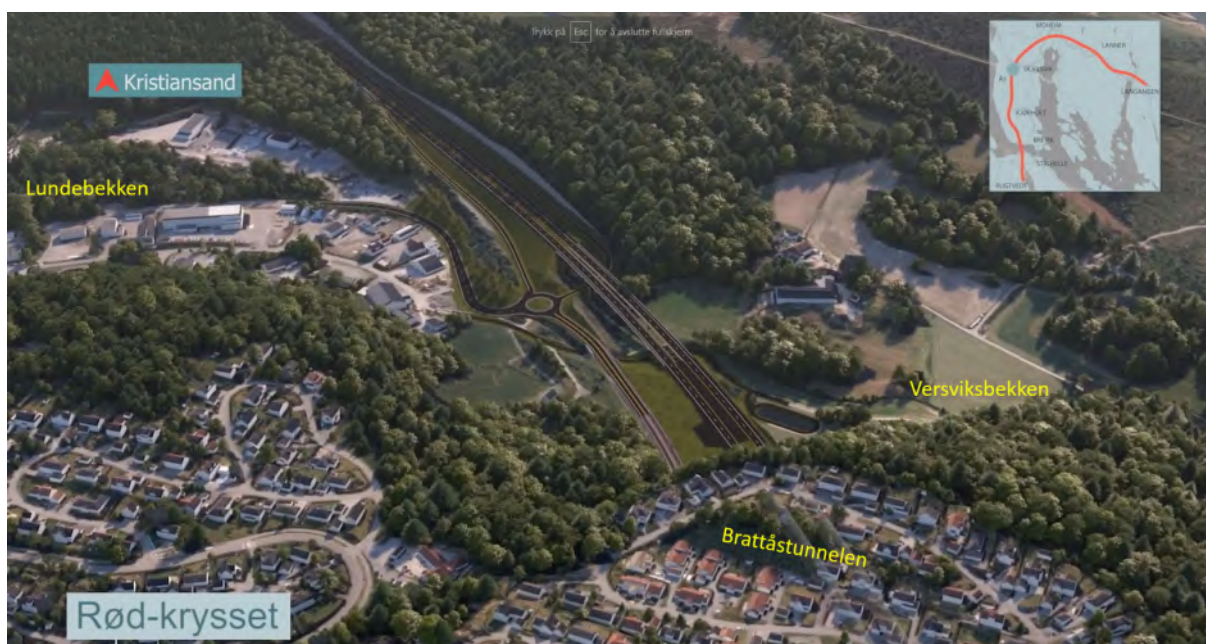
Figur 2.19. Illustrasjon av ny E18 ved Rødkrysset, der skissert løsning gir en større kryssløsning i et myrområde øverst i nedbørfeltet til sideløpet til Versviksbekken.

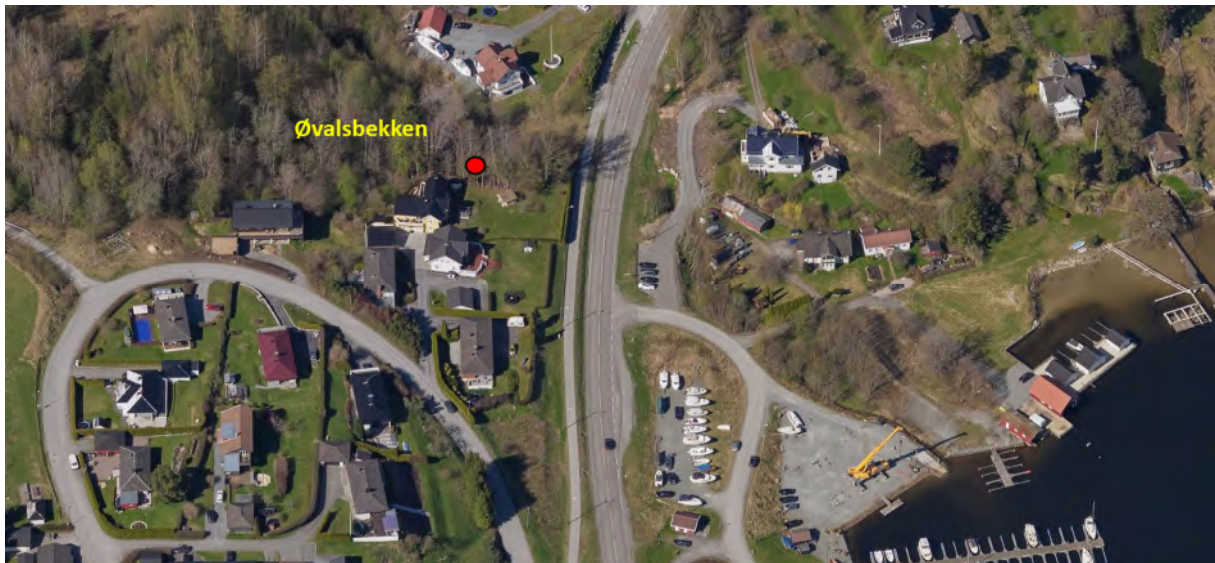
Figur 2.21. Gir oversikt over den nedre delen av Øvalsbekken og plassering av stasjon for prøvetaking.

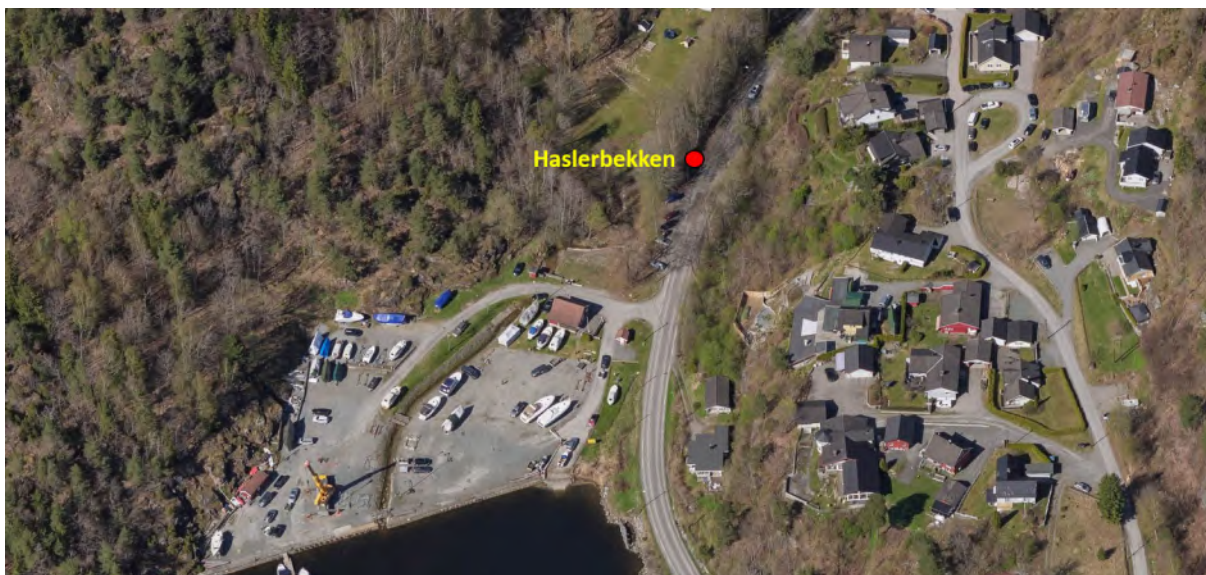
Figur 2.26. Viser Haslerbakkens utløp til Haslebukta og lokalisering av stasjon for prøvetaking.

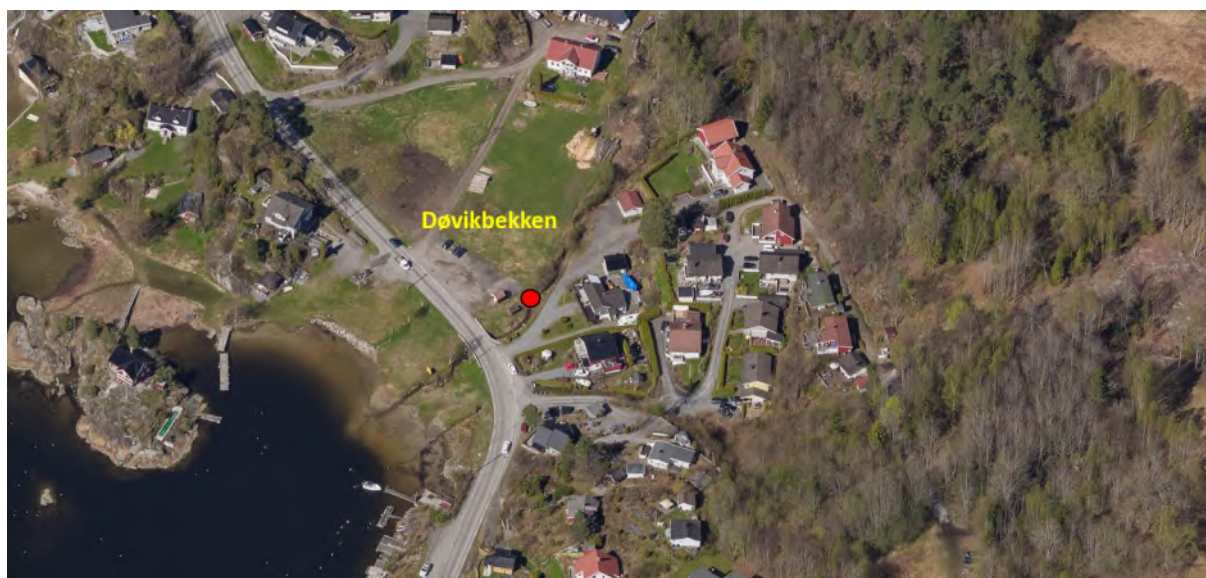
Figur 2.28. Viser stasjonen DØV i Døvikbekken, nær utløpet til Døvika.

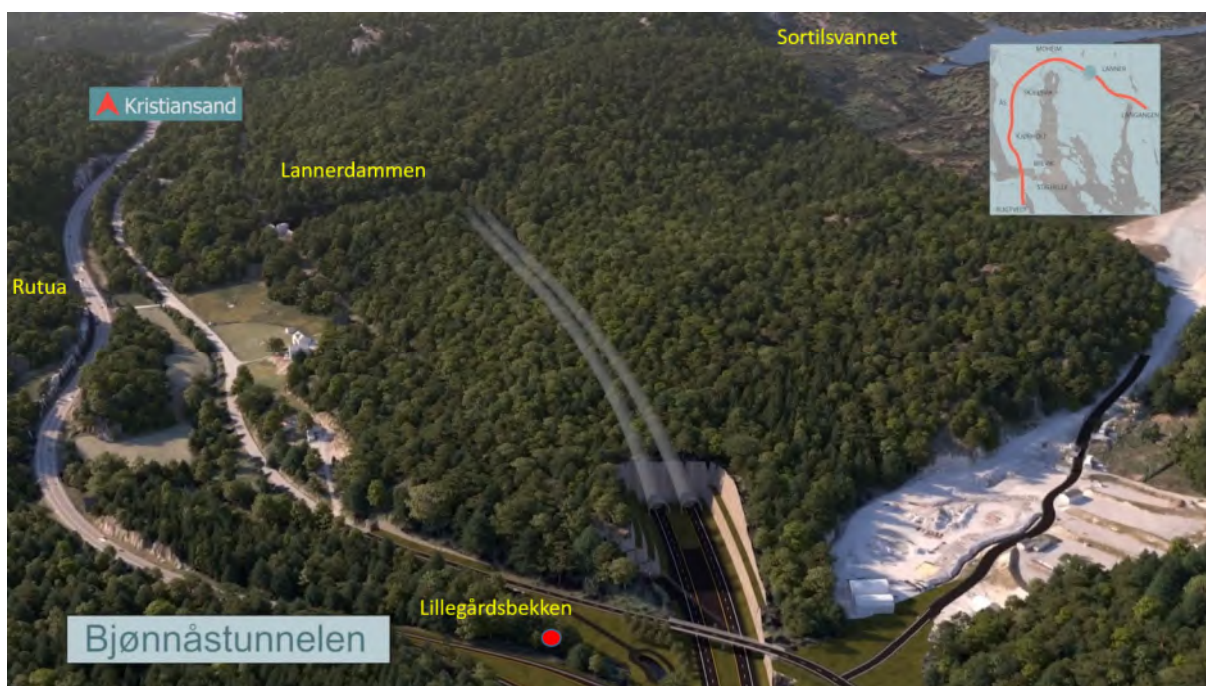
Figur 2.30. Viser stasjonen i Lillegårdsbekken, antatt påslag for Bjønnåstunnelen samt oversikt over Rutuas bekkeløp.

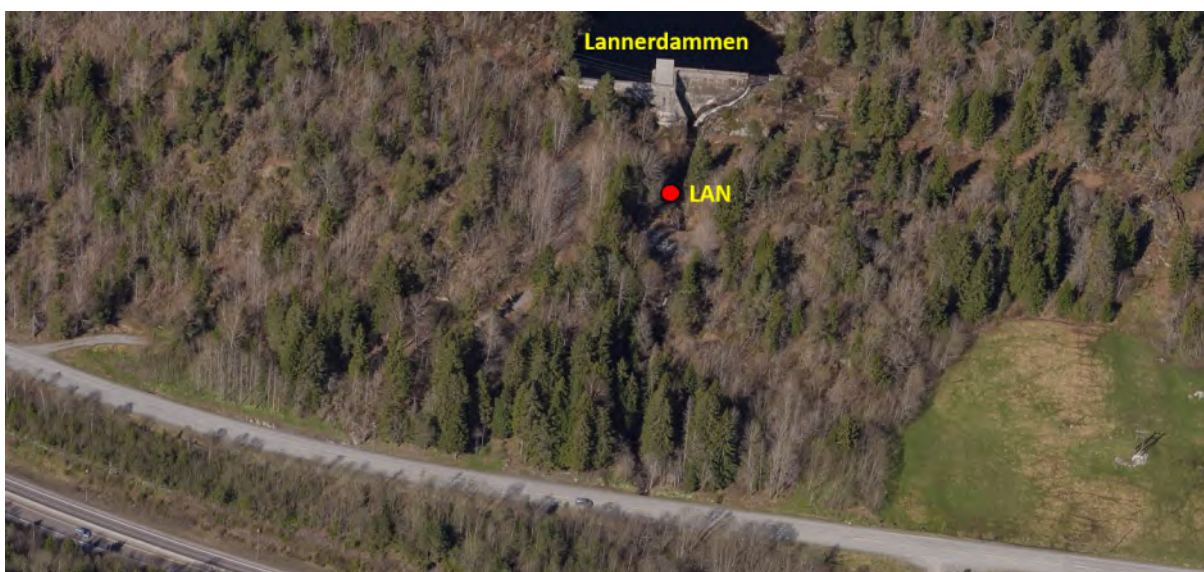
Figur 2.33. Oversiktsskisse for stasjonen LAN

Innledningsvis i forundersøkelsene ble det tatt prøver i Rutua ved utløpet av Lannerdammen på stasjonen RUT-L. Det ble senere vurdert at vannkvaliteten i dette området mest sannsynlig ikke ville bli påvirket av anlegget. Det kan teoretisk skje injeksjonsutslag under arbeidet med Bjønnåstunnelen samt oppstå innlekkasje av vann til tunnelen.

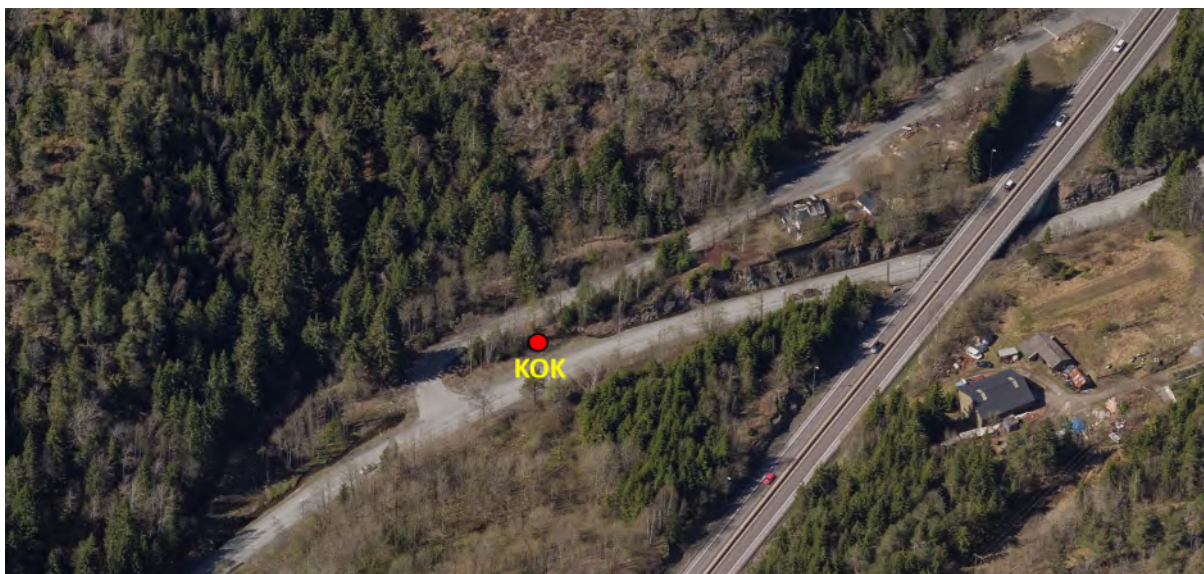
Figur 2.34. Viser stasjonen (KOK) i Kokkersvollbekken langs Langangsveien. Dagens E18 krysser over i bru.

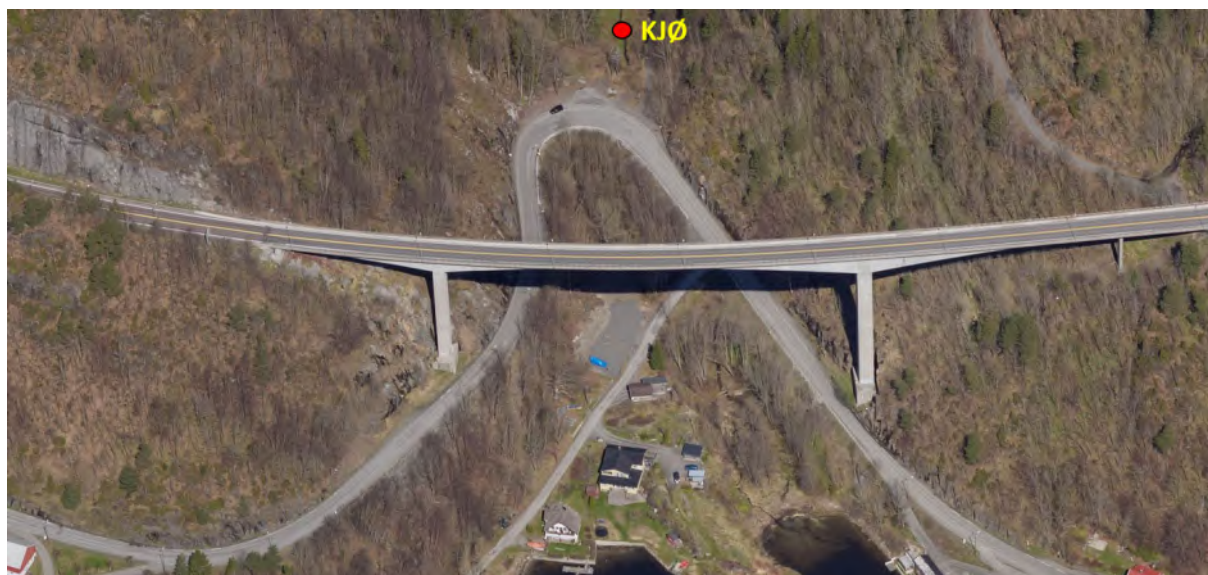
Figur 2.36. Nedre del av Kjøybekken før utløp til Langangsfjorden. Viser lokalisering av stasjon for prøvetaking (KJØ).

Telemarkskysten (10), men det er begrensede oppgangsmuligheter nedstrøms Langangsveien. Stasjonen for uttak av vann- og bunndyrprøver ligger oppstrøms Langangsveien (figur 2.36). Ved bygging av ny E18 vil bekken kunne påvirkes av anleggsvirksomhet i forbindelse med tunnel- og bruarbeider (figur 2.37). Ved senere drift vil den kunne påvirkes av overvann fra ny E18 samt evt. rensset vaskevann fra den nye Blåfjelltunnelen, avhengig av VA-tekniske løsninger og utslippspunkter.

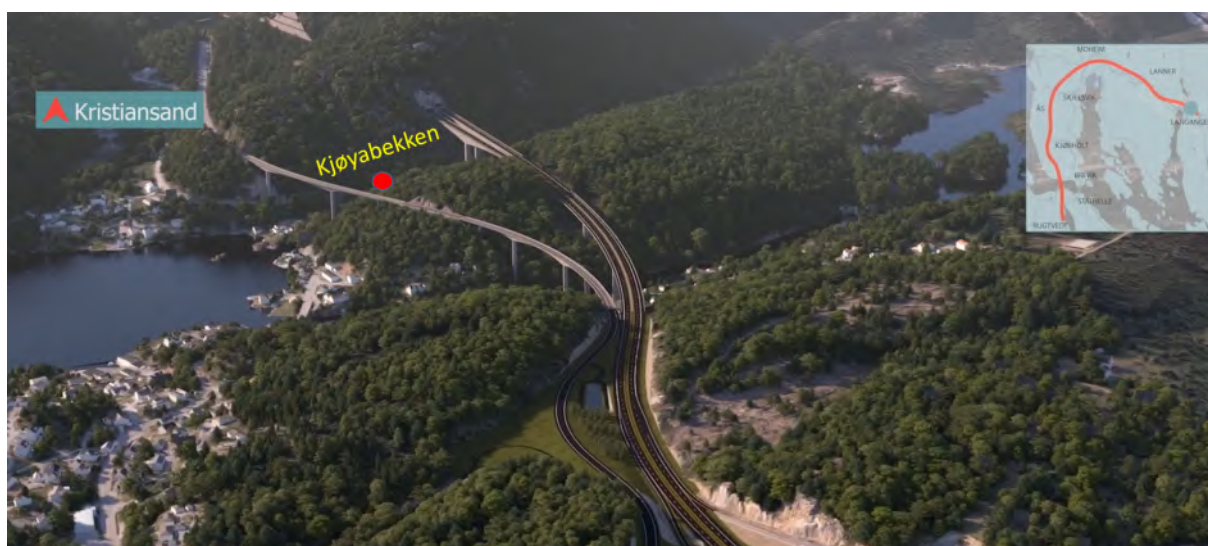
Figur 2.37. Illustrasjon av ny E18 med bru over Kjøybekken fra Sundsåsen til Blåfjelltunnelen.

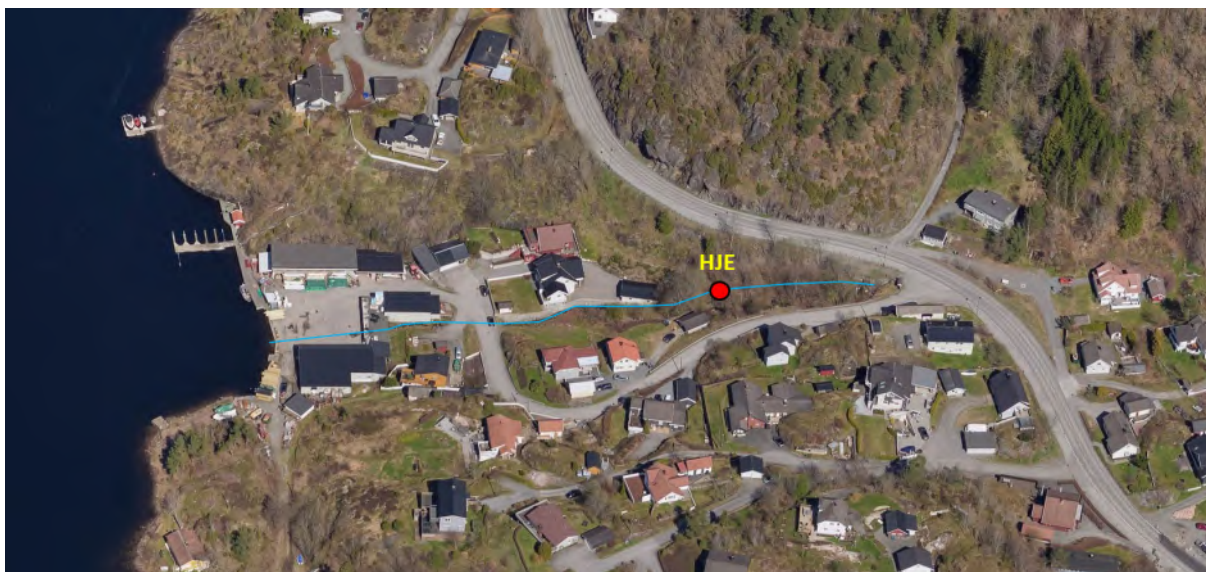
Figur 2.38. Utløpet av Hjerteviksbekken, der det har blitt tatt ut vann- og bunndyrprøve på stasjon HJE.

på stasjon HJE. Det kan se ut som bekken får begrenset belastning i anleggsfasen, og tilført avrenning fra ny rensdam antas å bli omtrent som fra dagens vei.

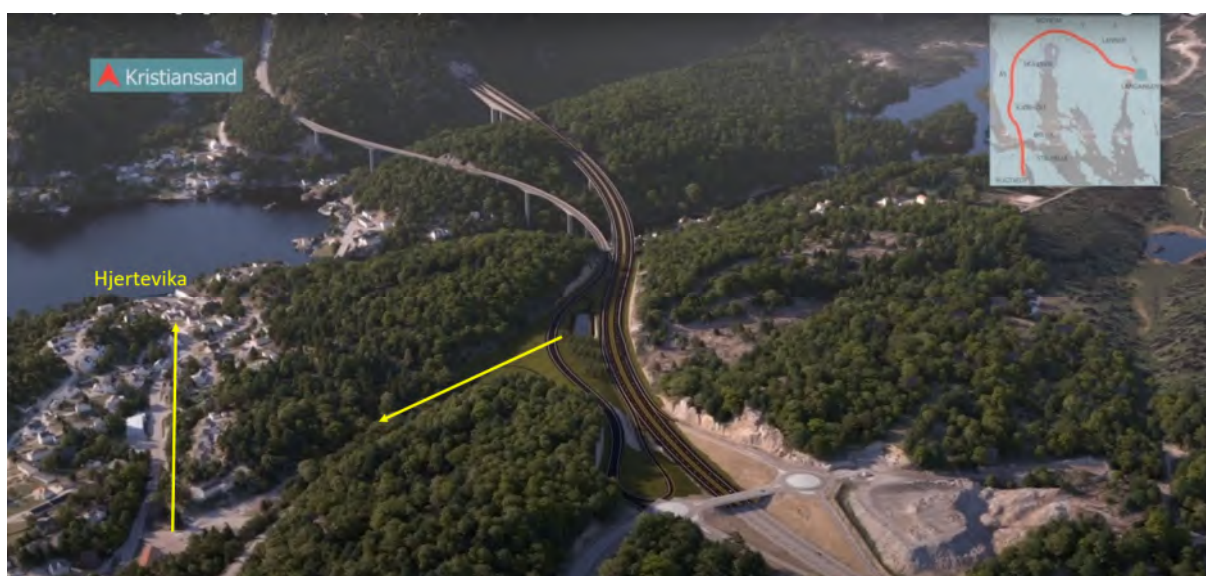
Figur 2.39. Skisse av ny vei ved Langangen, der rensdam antas å få avrenning mot Hjerteviksbekken.

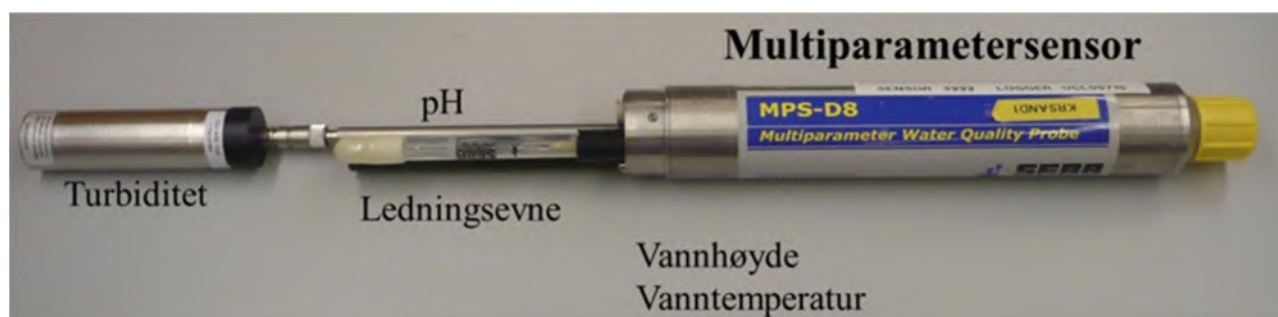
Figur 3.1. Multiparametersensor for automatisk overvåking av vannkvalitet.

For automatisk måling av vannkvalitet ble det benyttet logger av typen SEBA LogCom-2 logger og multiparametersensor av typen SEBA MPS-D8 sonde (figur 3.1). MPS har sensorer for måling av vannhøyde, vanntemperatur, ledningsevne, pH og turbiditet. For turbiditet brukes det sensorer med måleområde 0-1000 NTU (Nephelometric Turbidity Unit). Turbiditetsmåling måler mengden av reflektert lys fra partikler som ikke er oppløst i vannfasen, og turbiditeten øker i takt med mengden lys som reflekteres tilbake. LogCom-2 er tilpasset frittstående plassering med strømforsyning fra enkel batteripakke. Loggerne programmeres for ønsket måleintervall, grenseverdier og telefonnummer for alarmer, tidspunkter for overføring og navn på stasjon. På stasjonene utføres det automatiske målinger med MPS hvert 30. minutt. Resultatene overføres to ganger daglig til en nettbasert passordbeskyttet database (SEBA Hydrocenter) for grafisk presentasjon og med mulighet for å laste ned måledata. Overføringen av resultater skjer via mobillink (GPRS). Rådata er tilgjengelig på overvåkingsiden: <http://bioweb08.bioforsk.no/seba/projects/login.php> (krever innlogging). Ukemiddelverdi for turbiditet samt døgnmiddel for pH beregnes automatisk og løpende basert på innsamlede måleresultater.

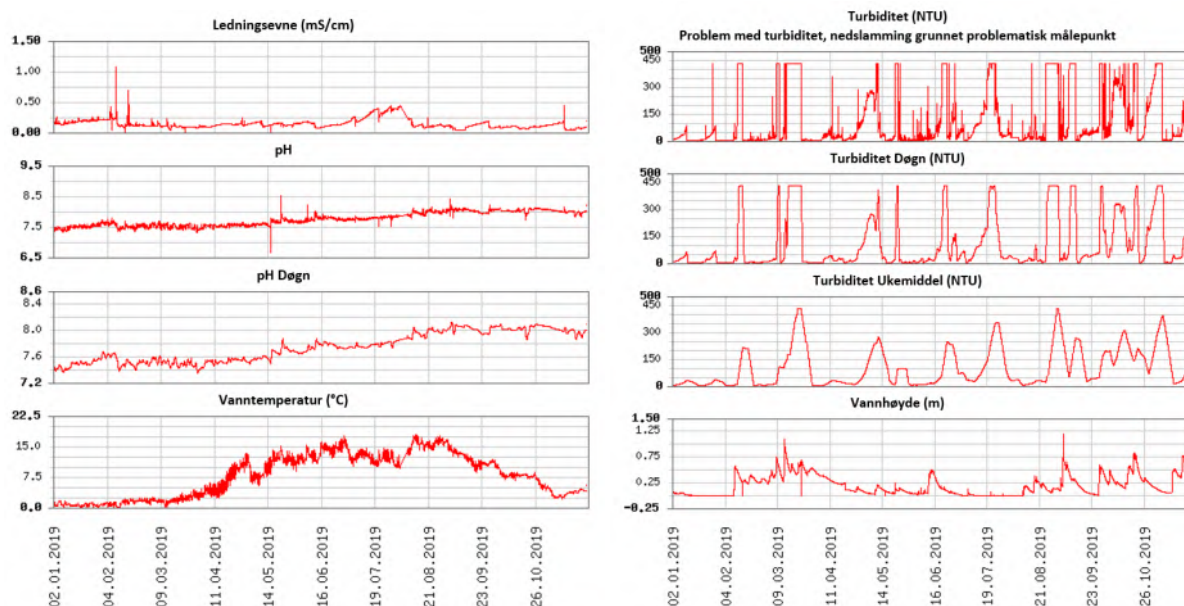
Figur 5.4. Døgnmiddel for ledningsevne, pH og vanntemperatur (til venstre) samt døgn- og ukemiddel for turbiditet og vannhøyde (til høyre) for Heistadbekken i perioden 26.4-26.11.2019.

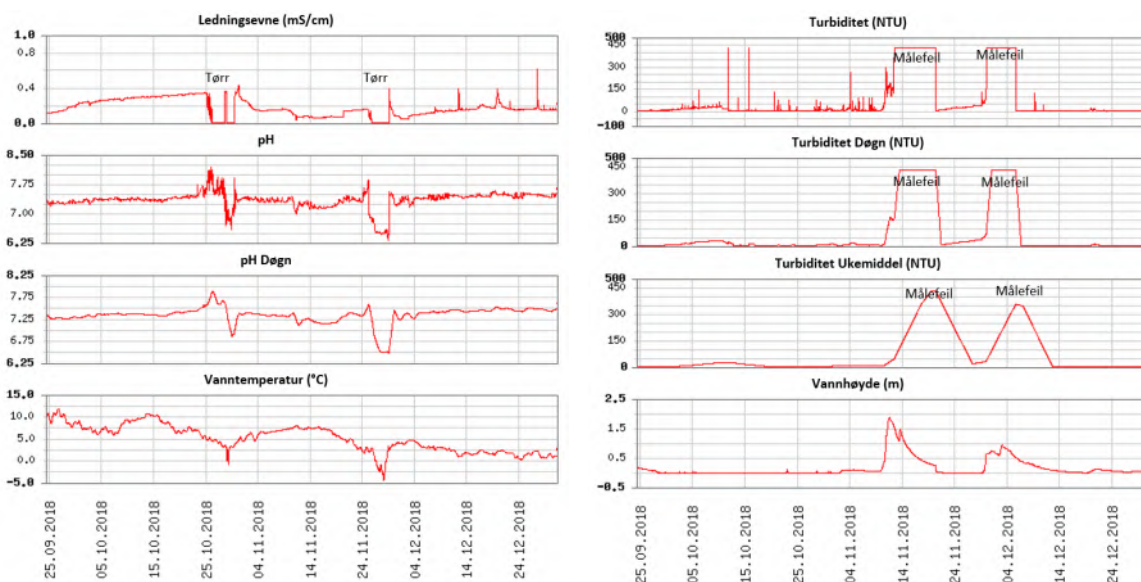
Figur 6.2. Døgnmiddelverdier for ledningsevne, pH og vanntemperatur (til venstre) samt døgn- og ukemiddel for turbiditet og vannhøyde (til høyre) for Herregårdsbekken i perioden 24.9-31.12.2018.

I 2018 var det to perioder med lav vannstand der sondene for ledningsevne og pH ikke stod i vann. For turbiditet var det to perioder med målefeil. I 2019 var det betydelige problemer med målingene, som følge av rask tilslamming og lengre verdier med feilmålinger. Turbiditetsmålingene i 2019 har begrenset verdi.

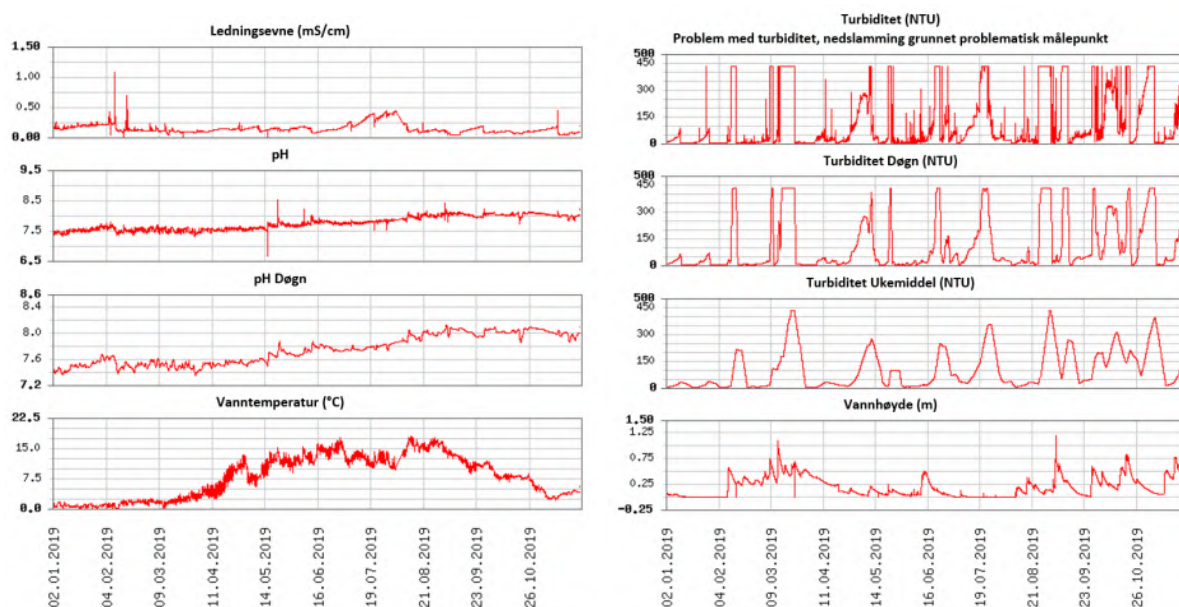
Figur 6.3. Døgnmiddelverdier for ledningsevne, pH og vanntemperatur (til venstre) samt døgn- og ukemiddel for turbiditet og vannhøyde (til høyre) for Herregårdsbekken i perioden 1.1-26.11.2019.

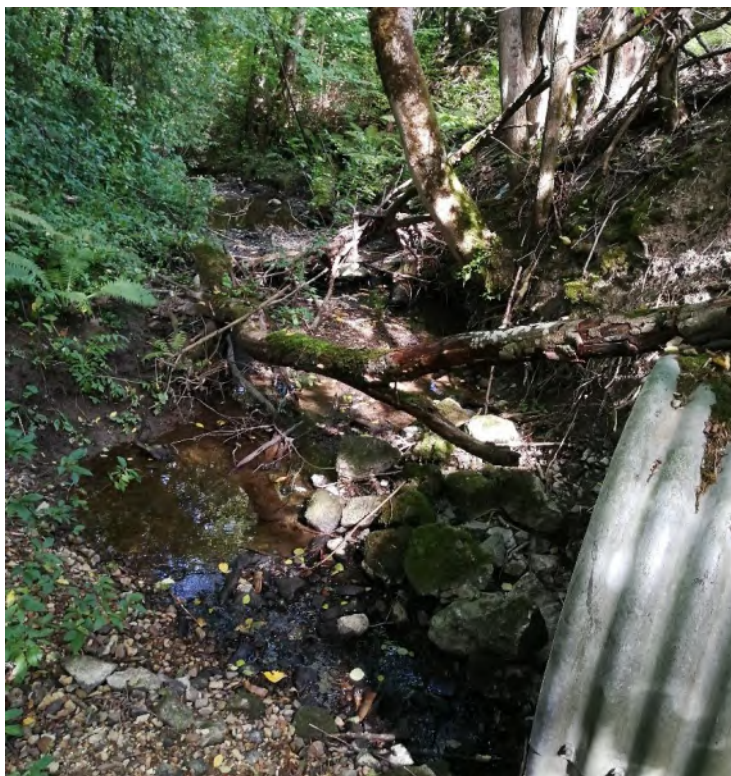
| Stasjon | År | n | Fe | Mn | As | Pb | Cd | Cu | Cr | Hg | Ni | Zn |
|---|---|---|---|---|---|---|---|---|---|---|---|---|
| NOR | 2016 | 1 | 0,006 | 0,2 | 0,15 | 0,01 | 0,004 | 0,7 | 0,3 | 0,002 | 0,5 | 1,4 |

Stasjonen er lokalisert like ved boligfelt før utløpet i Eidangerfjorden. Bekken var nesten uttørket da vi tok prøvene. Det var kun små kulper med vann, som ble undersøkt. Det er kantskog langs bekken, noe som skaper endel skygge. Bunnsstratet består av stein i varierende størrelse.

Det ble kun funnet 3 indikatorarter (takson) ved stasjonen fordelt på tre ulike takson. Forekomst av gulgrønner fra slekten *Vaucheria* er med på å dra gjennomsnittsverdien til eutrofierings-indeksen opp. Stasjonen plasseres derfor i tilstandsklasse «moderat». Det ble ikke registrert heterotrof begroing.

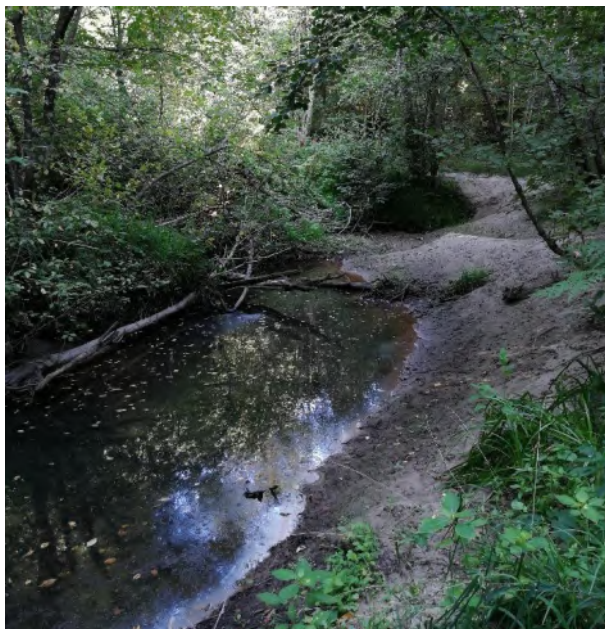
Den har sitt utspring ved Risseeter, nordøst for Jarseng i Skien, og renner gjennom Bjørkedalen før den munner ut innerst i Eidangerfjorden. Strekningen som ble undersøkt hadde mye overhengende vegetasjon, noe som skaper mindre gunstige vekstforhold for alger (Figur 3). Bunnsubstratet består av sand og silt, samt noe stein i varierende størrelse. Det var lite vann i bekken under prøvetakningen.

Figur 3. Oversiktsbilde fra stasjonen i Herregårdsbekken

Det ble i alt registrert 10 indikatorarter ved stasjonen. Grønnalger var den dominerende gruppen. Det det var også forekomst av cyanobakterier fra slekten *Phormidium*, samt den svært vanlige rødalgen *Audouinella*. Det er flere av de registrerte algene som har relativt høye indeksverdier og ved beregning av eutrofieringsindeksen havner bekken i tilstandsklasse «moderat». Det ble ikke registrert heterotrof begroing.

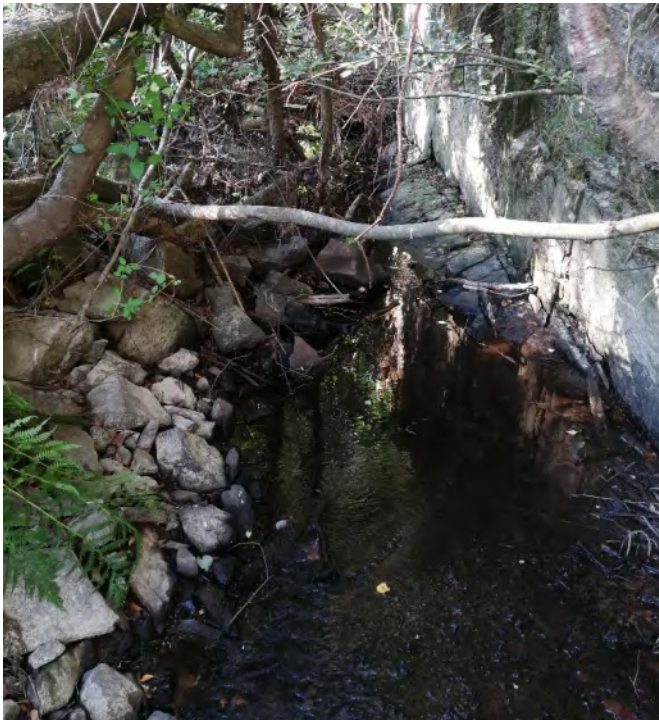
Stasjonen ligger like ved et jorde før utløpet i Eidangerfjorden. Lysforholdene for algevekst blir vurdert som moderate og men bunnsstratet består av stein i varierende størrelser (Figur 4).

Figur 4. Oversiktsbilde fra stasjonen i Rutua

Det ble totalt registrert 5 indikatortakson ved stasjonen. Dei fleste av artene har relativt lave PIT indeksverdier. Stasjonen plasseres derfor i tilstandsklasse «god». Det ble ikke registrert heterotrof begroing.

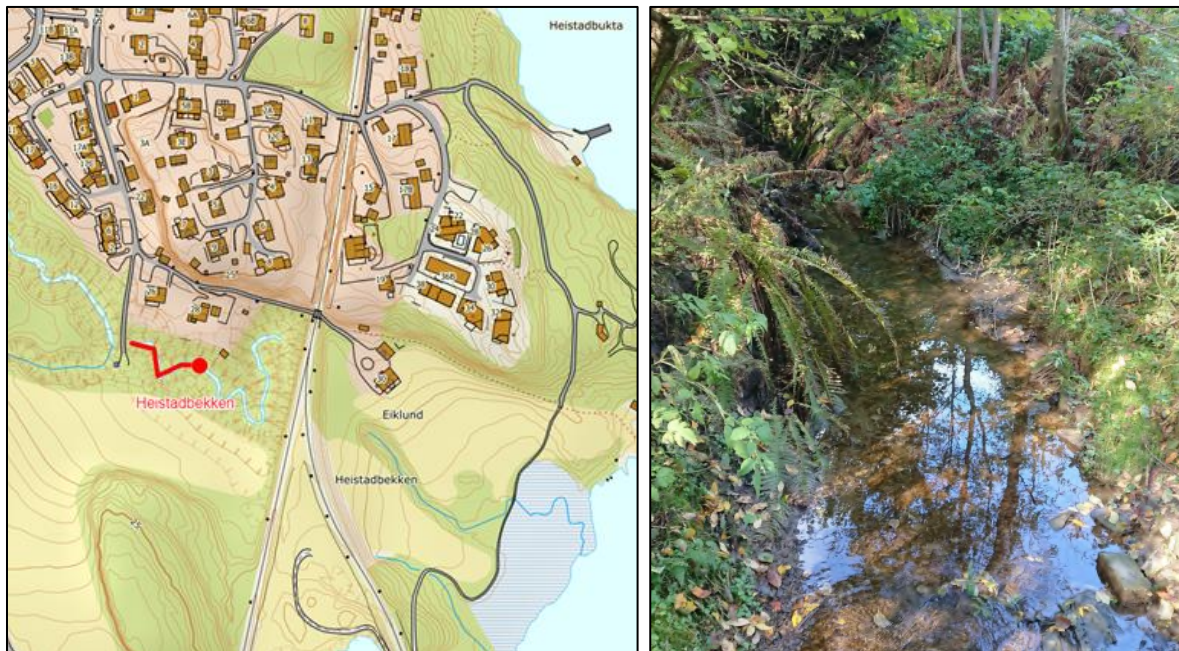
Figur 1. Kart og bilde av stasjon for fiskeundersøkelsen i Heistadbekken gjennomført 20.9.2018. Rød sirkel i kartet viser start for elfiske og rød strek viser avfisket strekning.

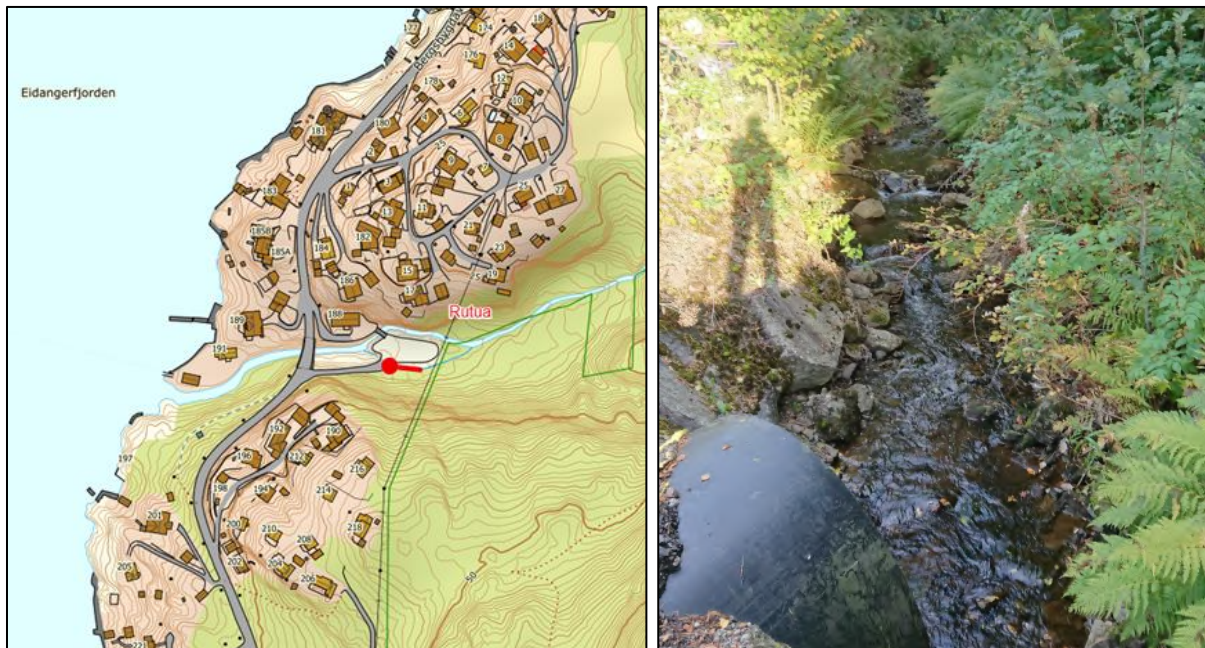
Figur 3. Kart og bilde av stasjon for fiskeundersøkelsen i Rutua gjennomført 20.9.2018. Rød sirkel i kartet viser start for elfiske og rød strek viser avfisket strekning.

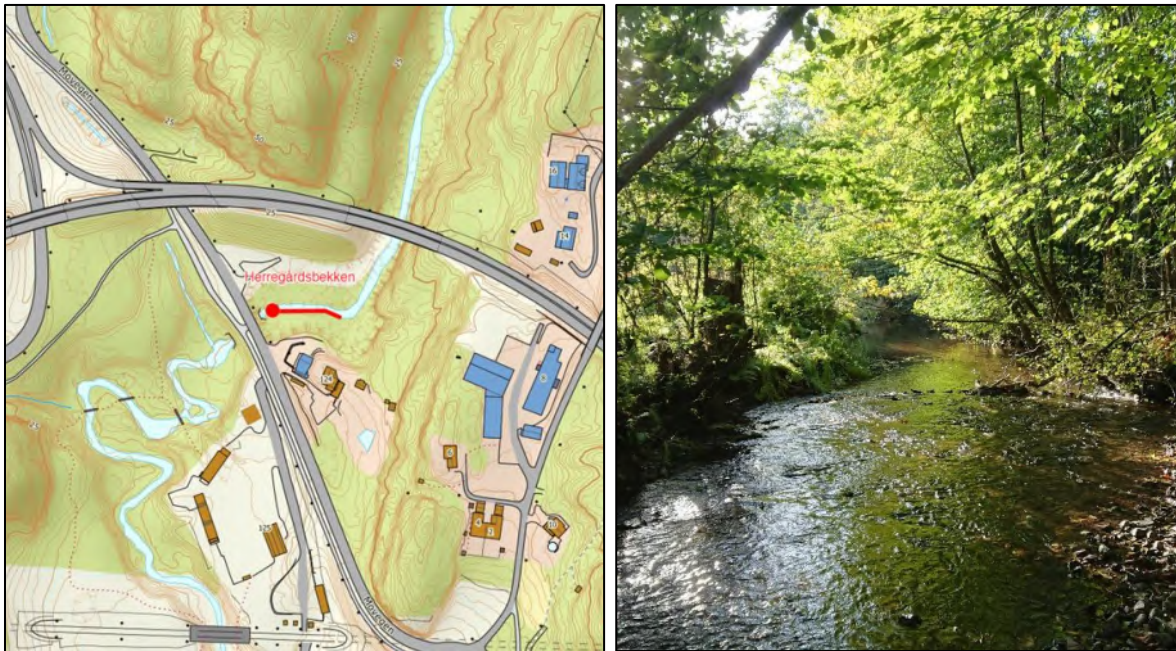
Figur 5. Kart og bilde av stasjon for fiskeundersøkelsen i Herregårdsbekken gjennomført 20.9.2018. Rød sirkel i kartet viser start for elfiske og rød strek viser avfisket strekning.

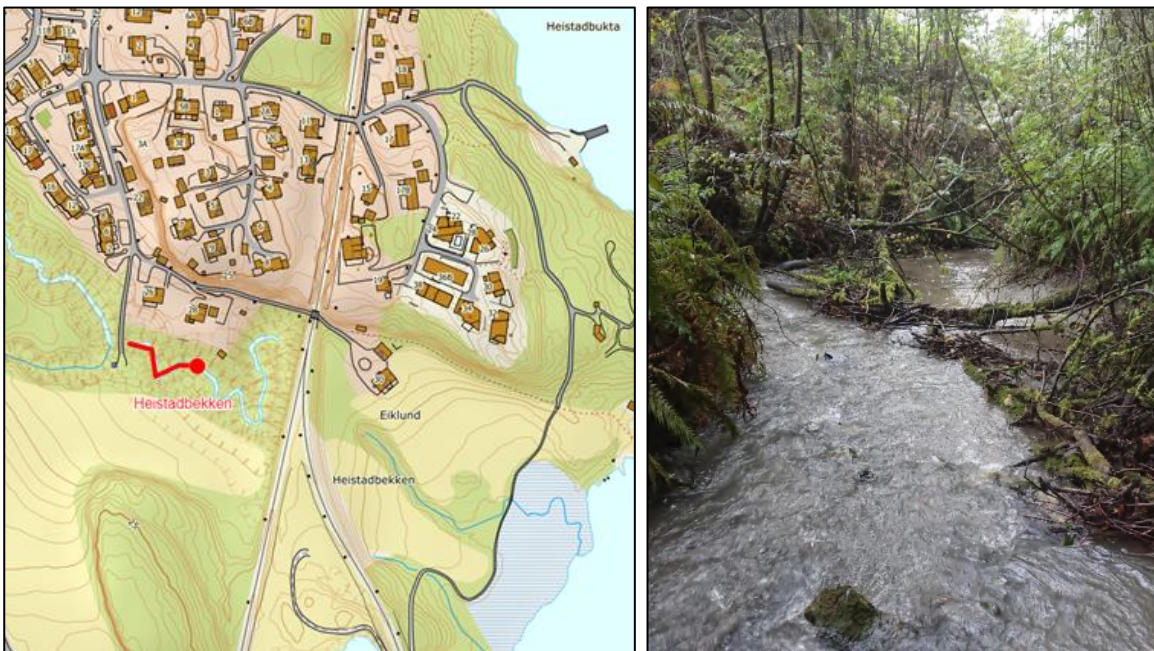
Figur 1. Kart og bilde av stasjon for fiskeundersøkelsen i Heistadbekken gjennomført 11.9.2019. Rød sirkel i kartet viser start for elfiske og rød strek viser avfisket strekning.
