E18 Rugtvedt – Langangen

Forundersøkelser av vannkjemi og biologi i vassdrag 2016-2020

NIBIO RAPPORT | VOL. 7 | NR. 96 | 2021

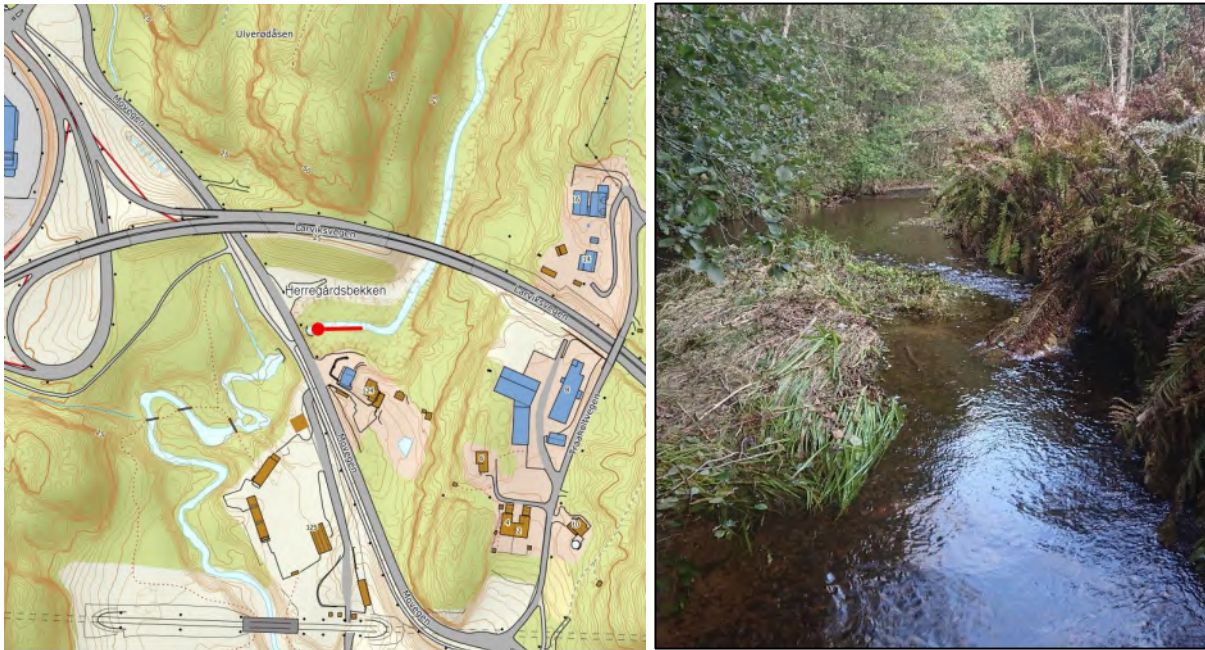
Figur 5. Kart og bilde av stasjon for fiskeundersøkelsen i Herregårdsbekken gjennomført 18.9.2019. Rød sirkel i kartet viser start for elfiske og rød strek viser avfisket strekning.

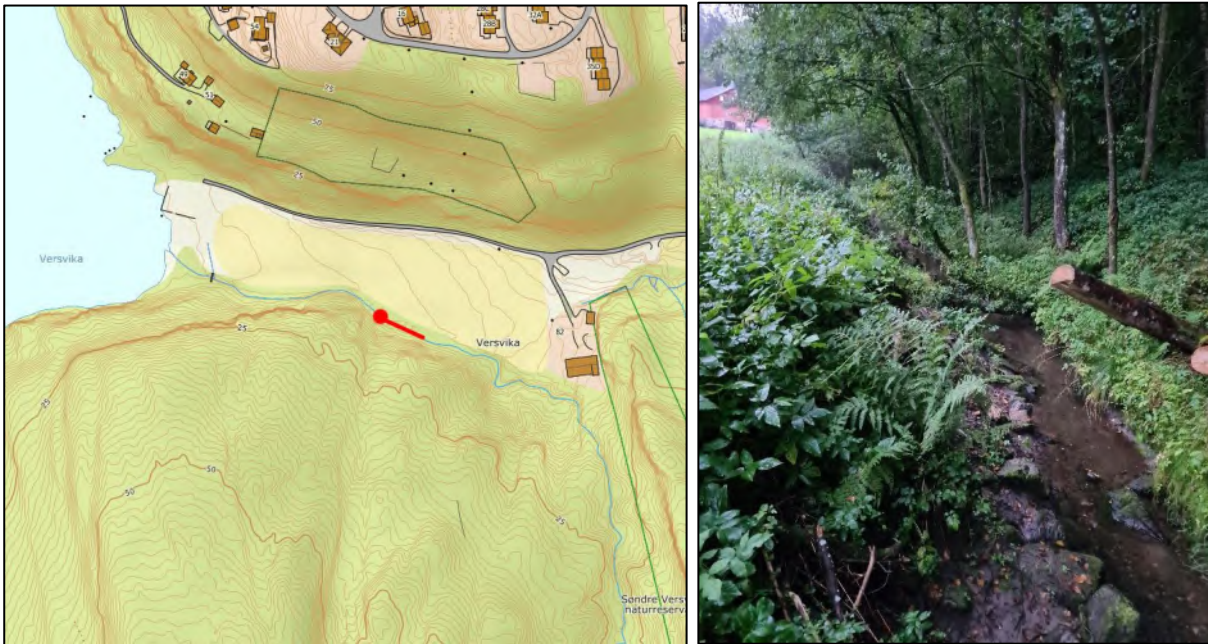
Figur 1. Kart og bilde av stasjon for fiskeundersøkelsen i Versvikabekken gjennomført 3.9.2020. Rød sirkel i kartet viser start for elfiske og rød strek viser avfisket strekning.

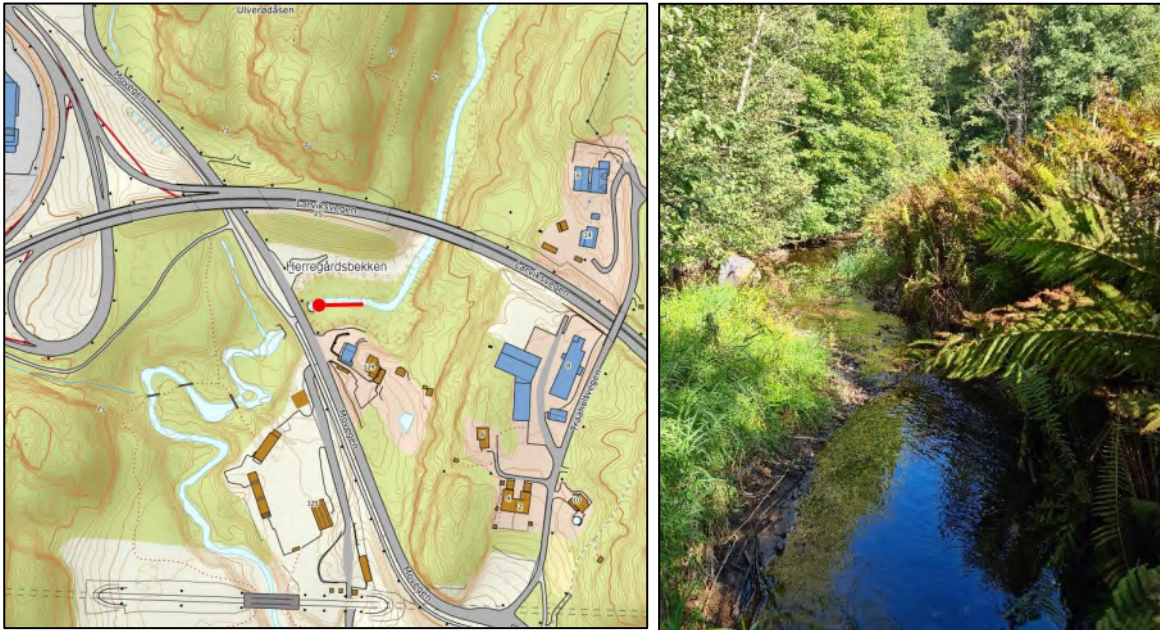
Figur 5. Kart og bilde av stasjon for fiskeundersøkelsen i Herregårdsbekken gjennomført 4.9.2020. Rød sirkel i kartet viser start for elfiske og rød strek viser avfisket strekning.

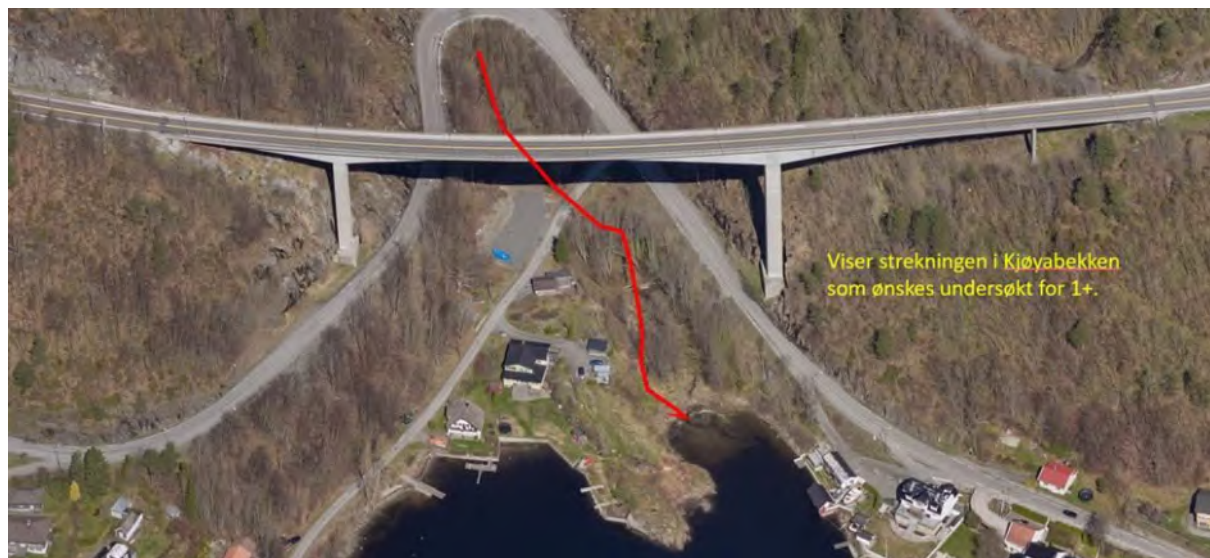
Strekningen som angitt med rød strek på bilde 1, ble undersøkt ved el-fiske. I nedre del ble det fanget en ørret på 104 cm (bilde 2). Bekken var forholdsvis lite egnet for ørretoppvekst. Det var lite med dypere kulper og lite skjul, foruten litt overhengende elvebanke (bilde 5). Det var noen få m³ med egnet gytesubstrat. For øvrig var bunnsubstratet hovedsakelig sand (bilde 4). Ca 40 meter opp for munningen kommer det meste av vannføringen ut av en lengre rørgate. Ovenfor var det svært lite vann i bekkene og den var ikke egnet for ørret.

Bilde 1. Undersøkt strekning i Kjøyabekken.

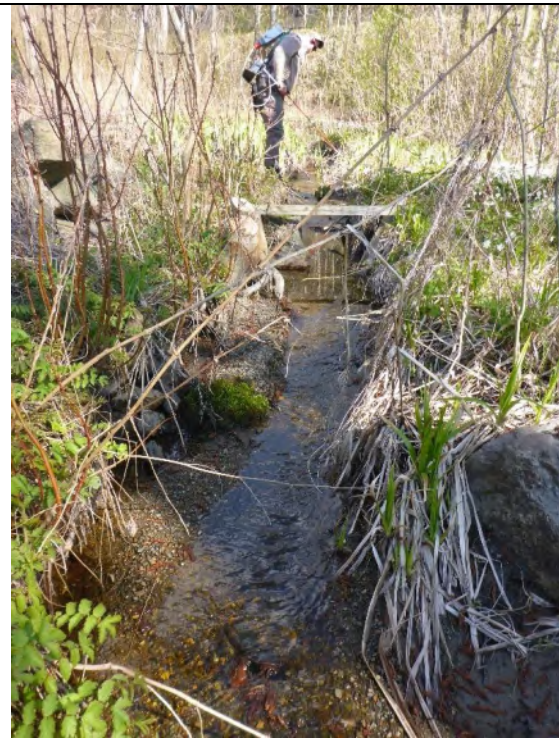
Bilde 4. Bunnsbstratet var preget av sand og uten noe særlig med kulper.

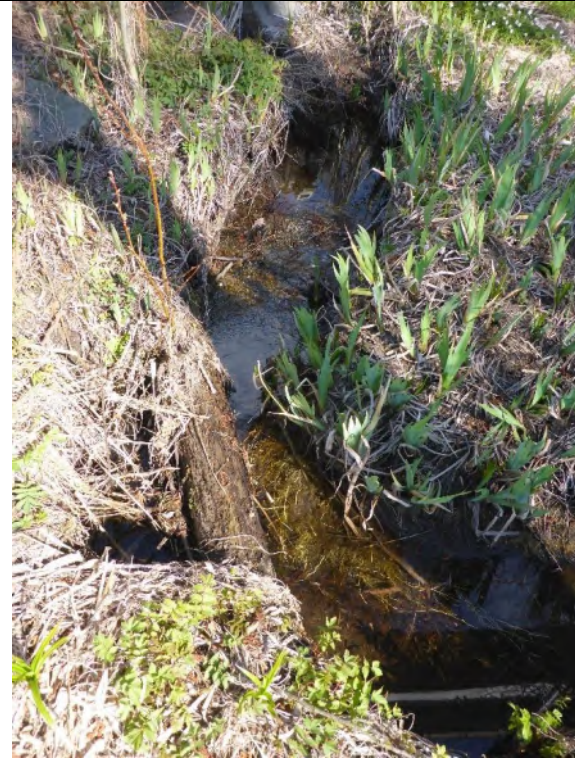
Bilde 5. Noe overhengende elvebanker i Kjøyabekken

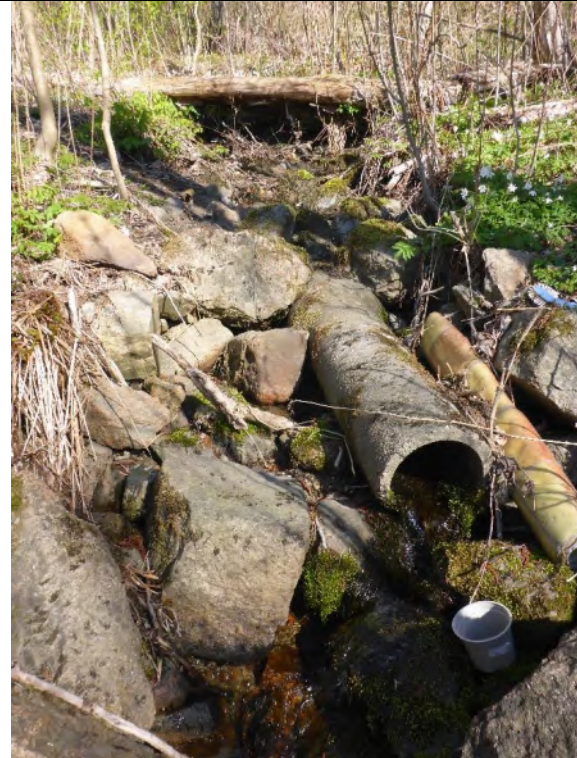
Bilde 6. 40 meter opp for munningen går det meste av bekken ut av en rørgate.

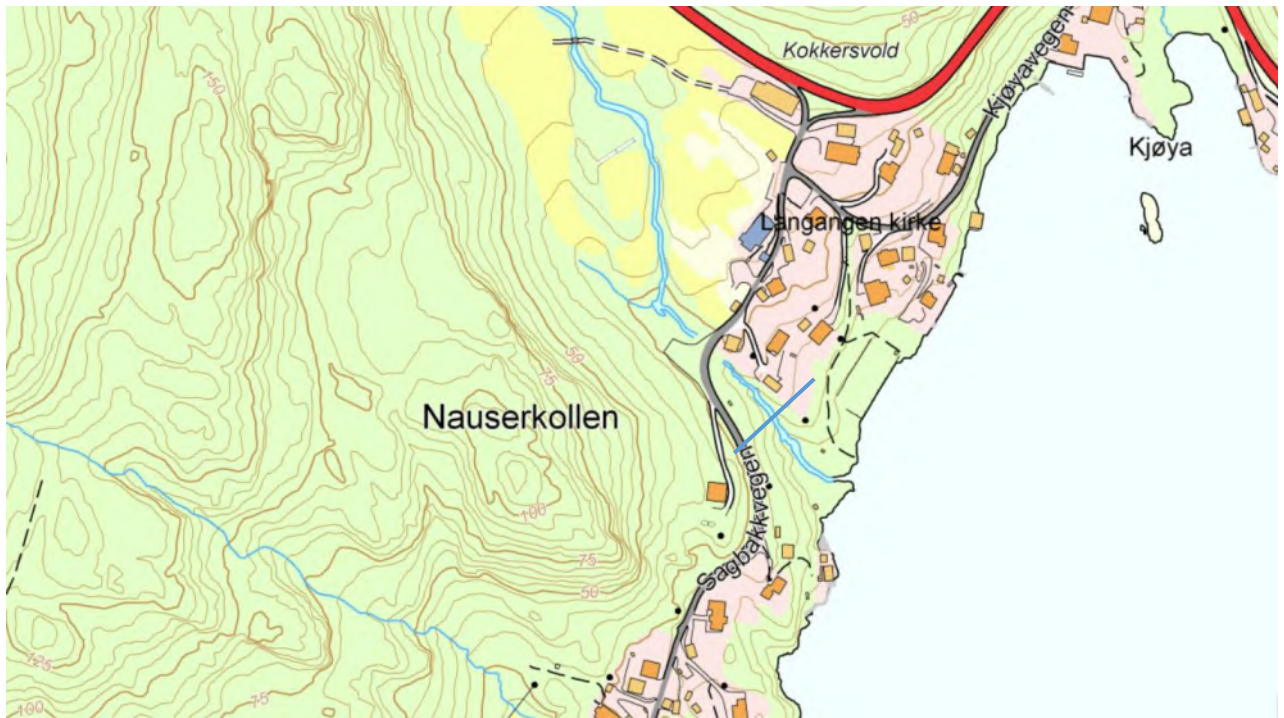
Kart 1. Blå strek viser første oppgangshinder 50 meter fra sjøen. Det var ørret hele veien opp dit. Overfor ble det ikke fanget fisk.

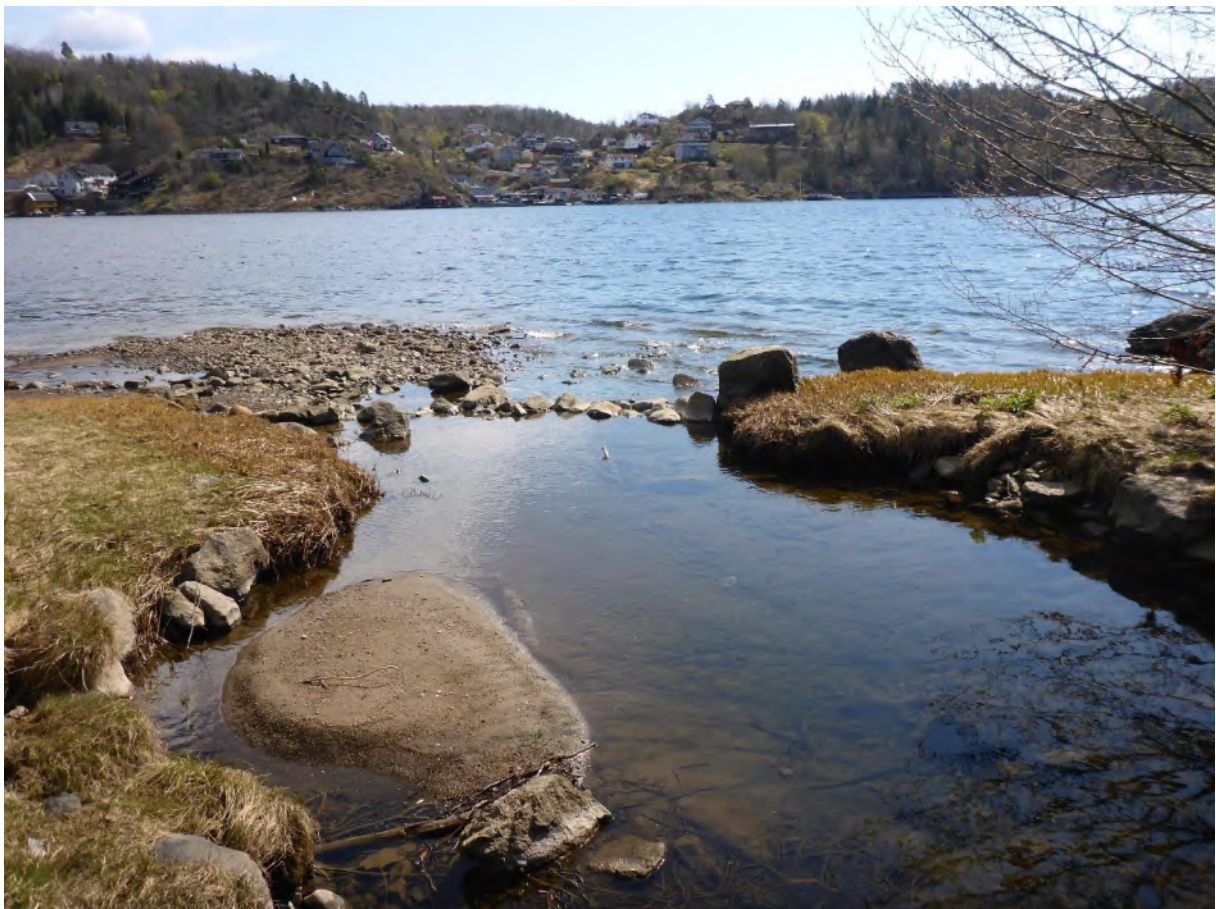
Bilde 8. Munningen av Kokkersvollbekken mot sjøen. Her ble fanget fisk lengdemålt.

Fisken som ble fanget på de 10 første meterne av bekken ble lengdemålt (tabell 1). Av 6 ørret, var antakelig 4 fjorårsyngel. 2 ørret var litt større og åpenbart i ferd med å smoltifisere. Det ble på strekningen i tillegg fanget en 3-pigget stingsild og en ål.

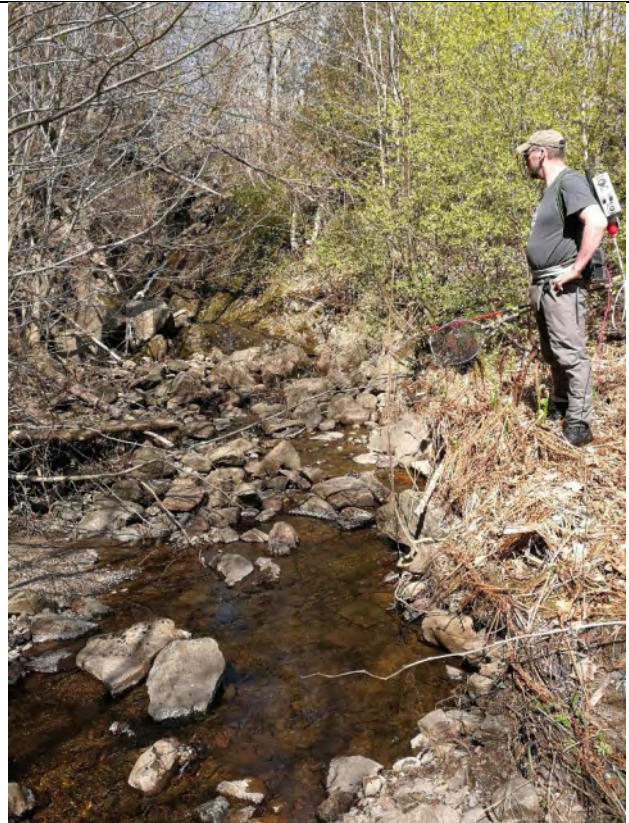
Bilde 10. Kokkersvollbekken opp mot oppgangshinder.

Bekken ble sjekket ved el—fiske opp til første oppgangshinder, en foss 50 meter opp for munningen (kart 1, bilde 10). Det var ørret hele veien opp. Det var fine oppvekstforhold for ørret. Det ble også el-fisket opp for fossen, der veien krysser over bekken, uten å registrere fisk.

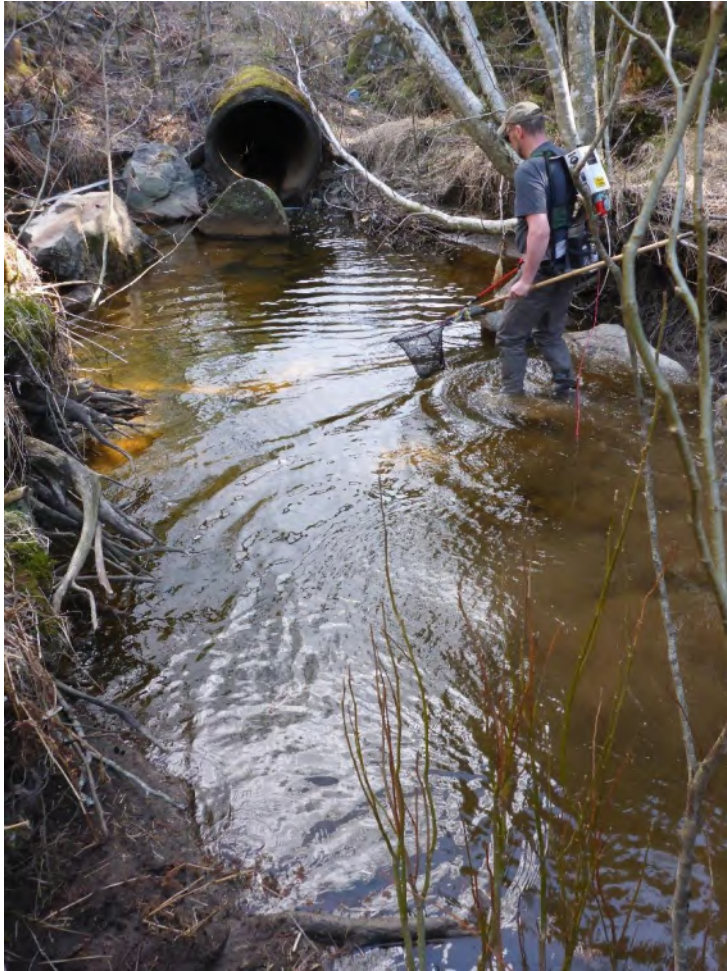
Bilde 12. El-fisket område i Lillegårdsbekken.
