# E18 Rugtvedt – Langangen

Forundersøkelser av vannkjemi og biologi i vassdrag 2016-2020

NIBIO RAPPORT | VOL. 7 | NR. 96 | 2021

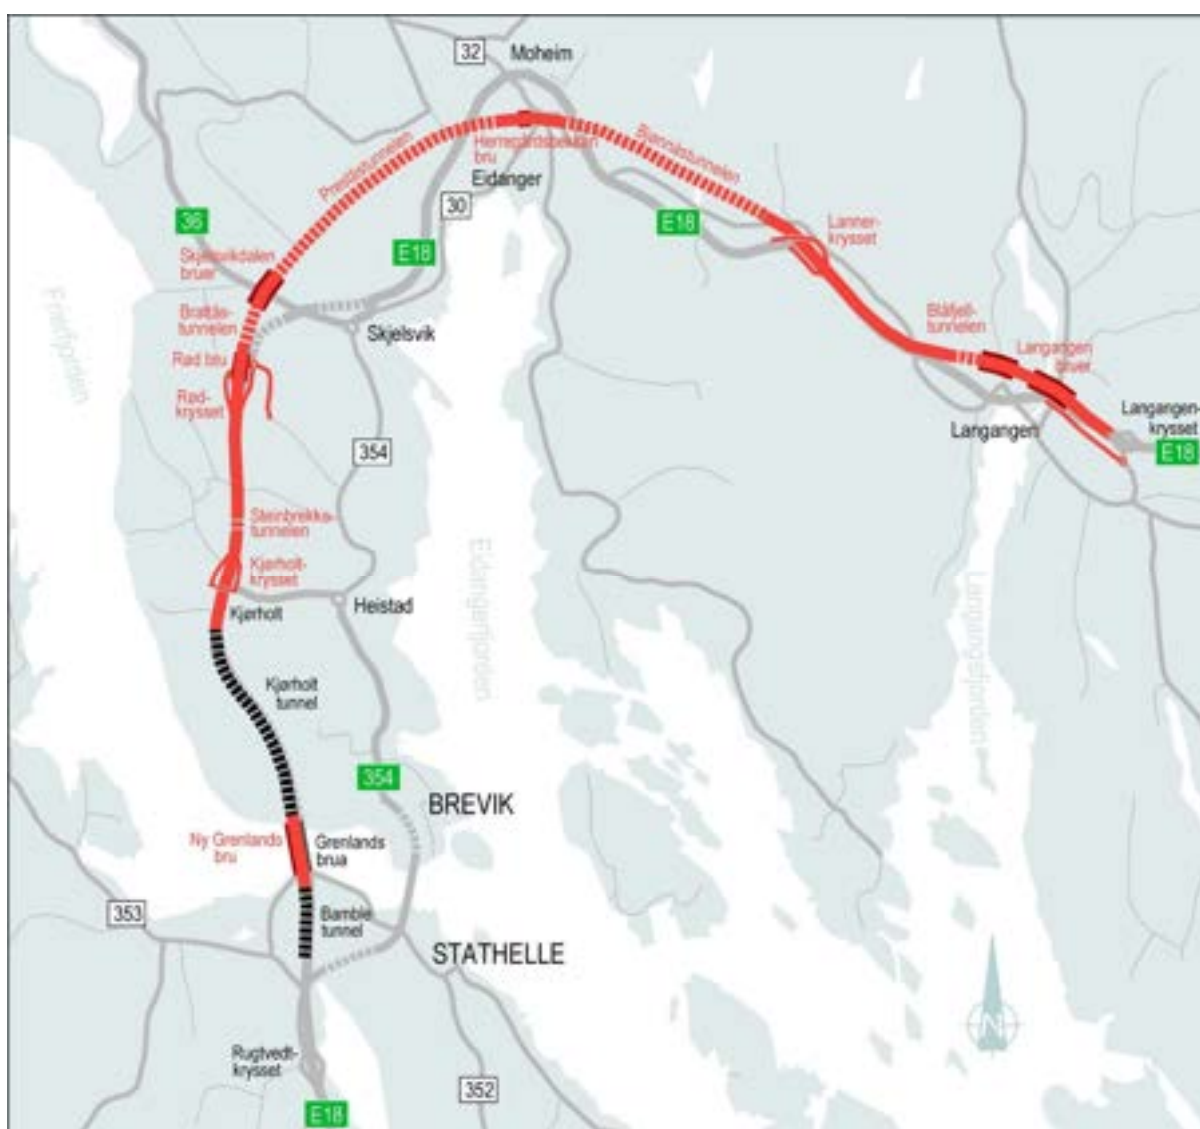
Figur 1.1. Veiprojektet E18 Rugtvedt – Langangen.

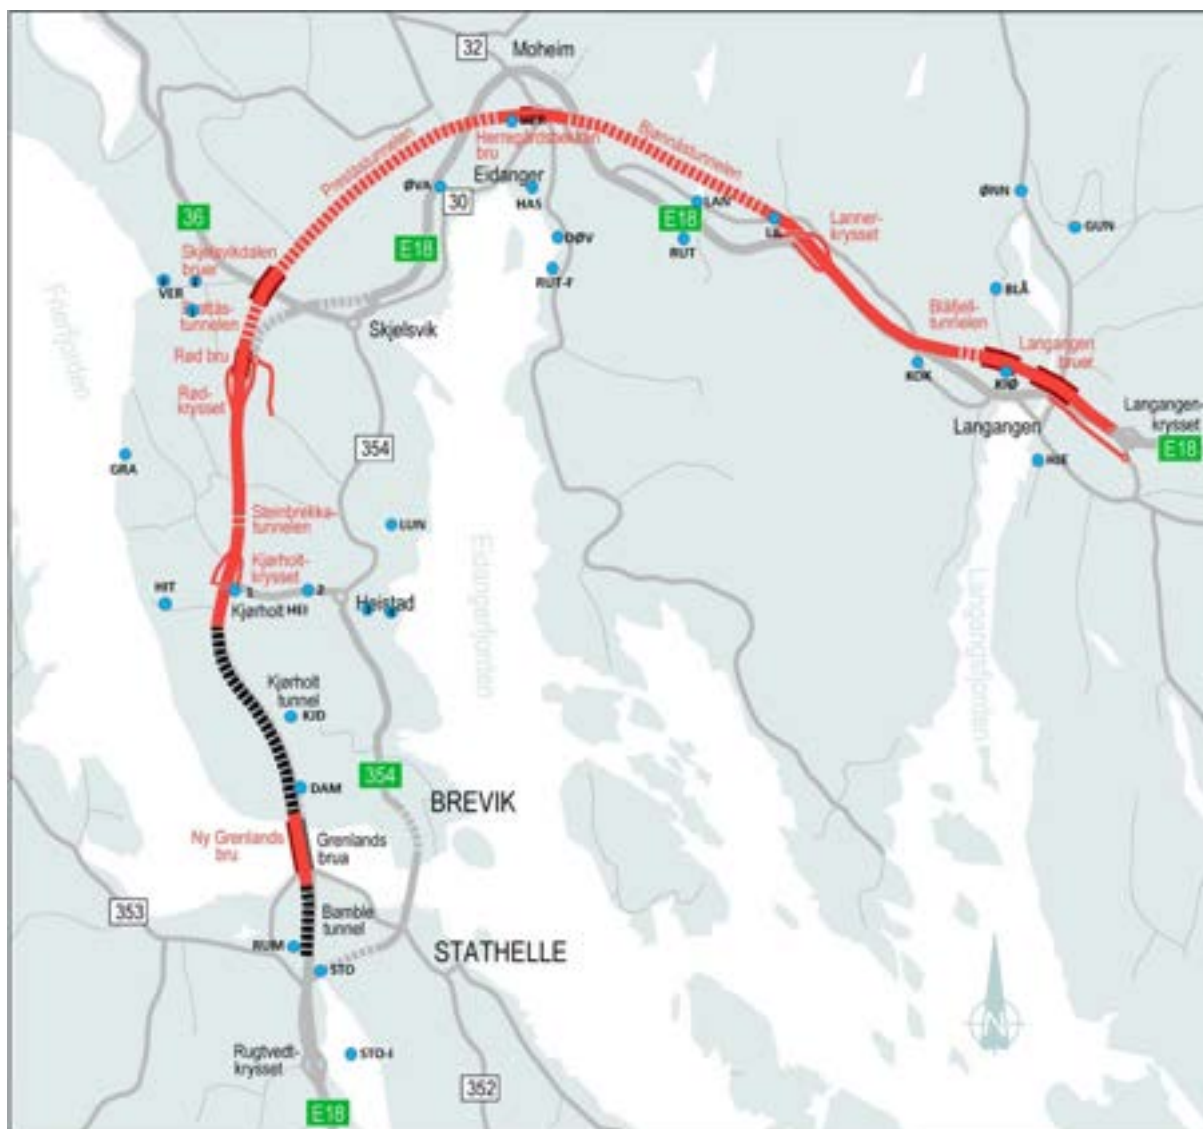
Figur 2.1. Stasjoner med forundersøkelser for E18 Rugtvedt – Langangen i perioden 2016 – 2020.

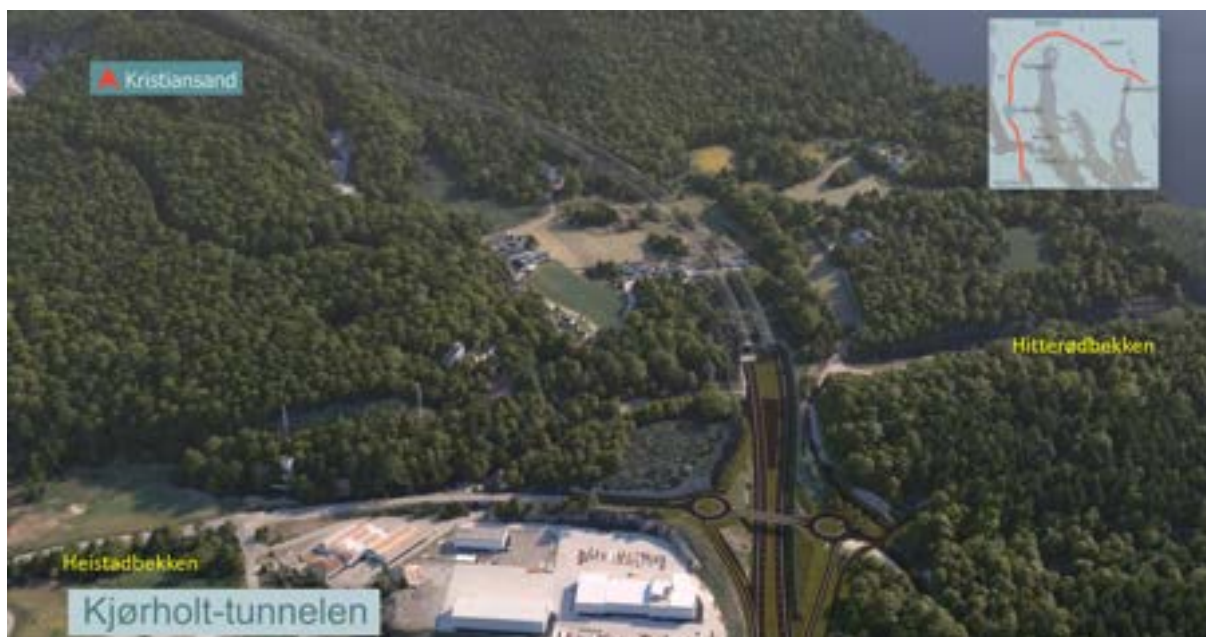
Figur 2.11. Illustrerer ny E18 i Heistadområdet før Kjørholt-tunnelen. I dette området er ny vei og Kjørholt-tunnel ferdigstilt.

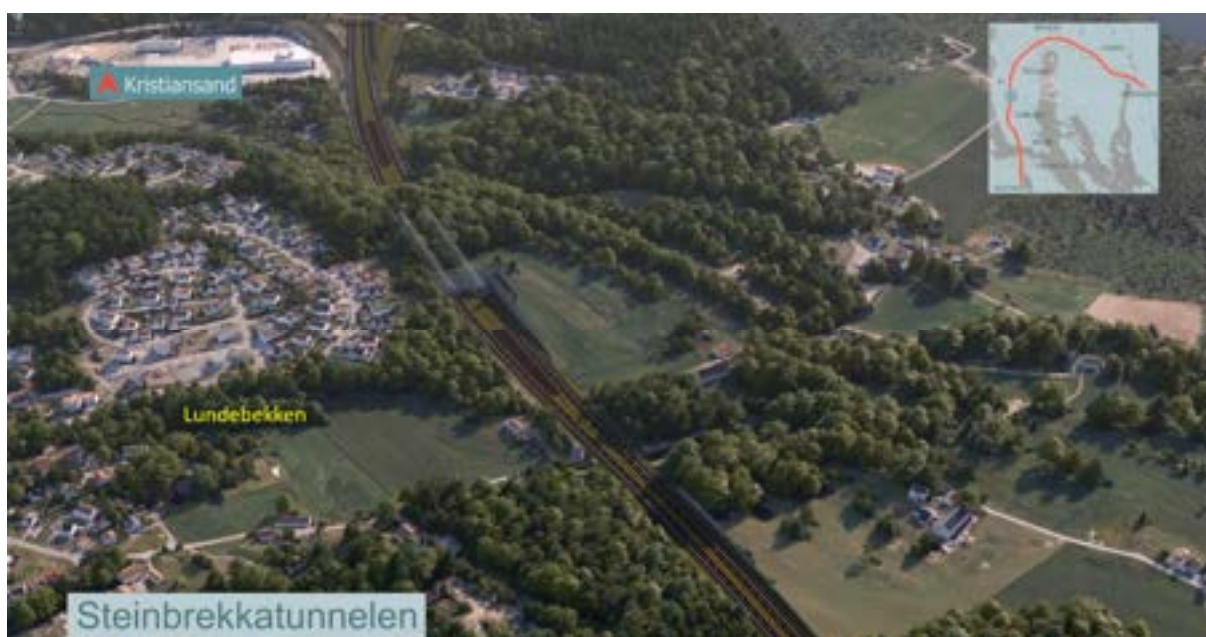
Figur 2.12. Illustrerer ny E18 i området nord for Steinbrekkatunnelen, et område som har avrenning til Lundebecken.

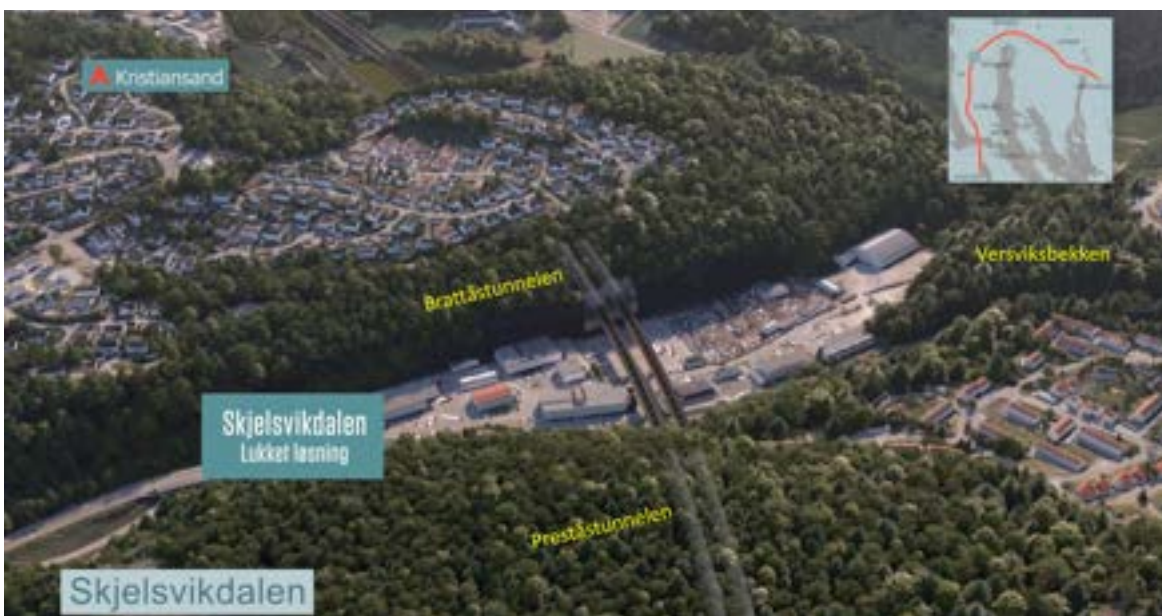
Figur 2.18. Illustrasjon av ny E18 gjennom Skjelsvikdalen med Preståstunnelen, dagsone gjennom næringsområdet på Ørstveitmyra og Brattåstunnelen.

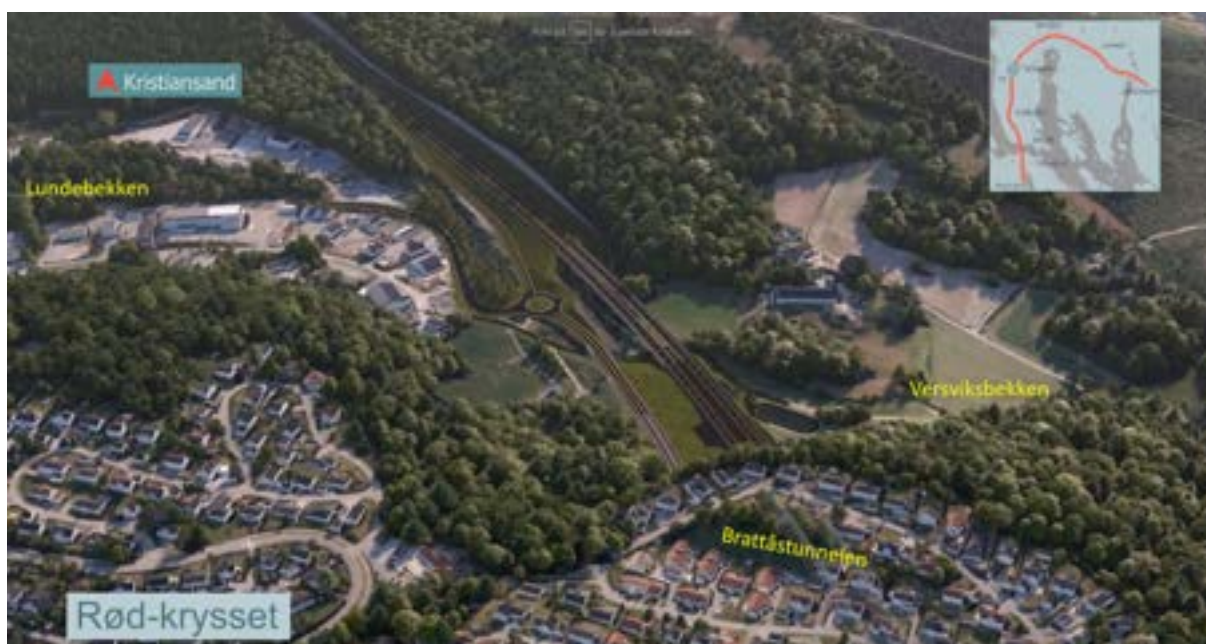
Figur 2.19. Illustrasjon av ny E18 ved Rødkrysset, der skissert løsning gir en større kryssløsning i et myrområde øverst i nedbørfeltet til sideløpet til Versviksbekken.

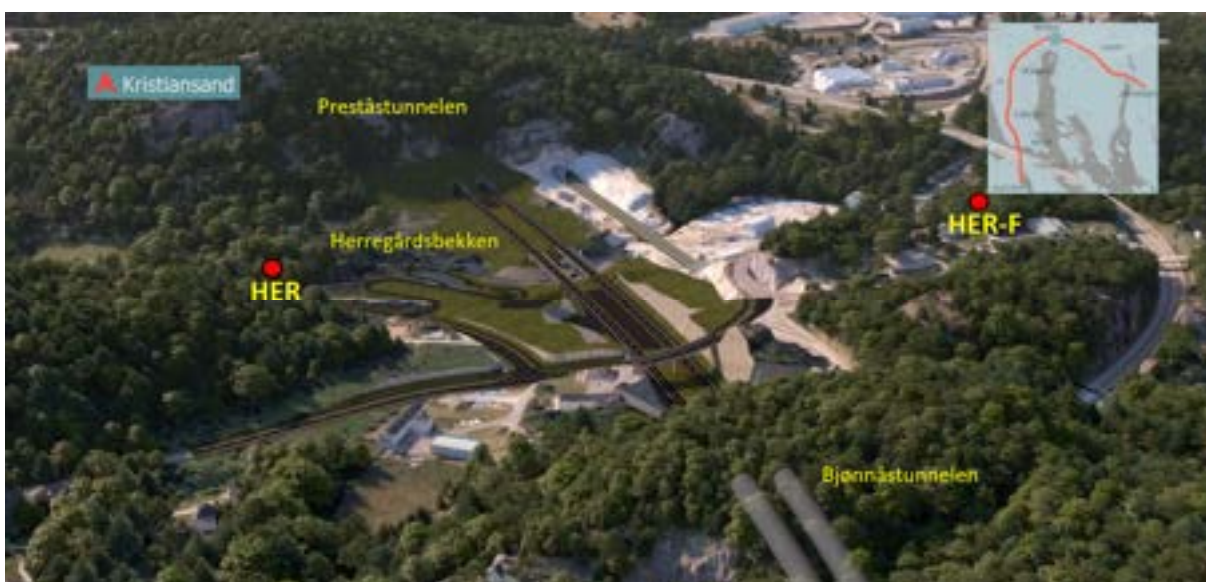
Figur 2.23. Dagsone for ny E18 over Herregårdsbekken, med Bjønnås- og Preståstunnelen

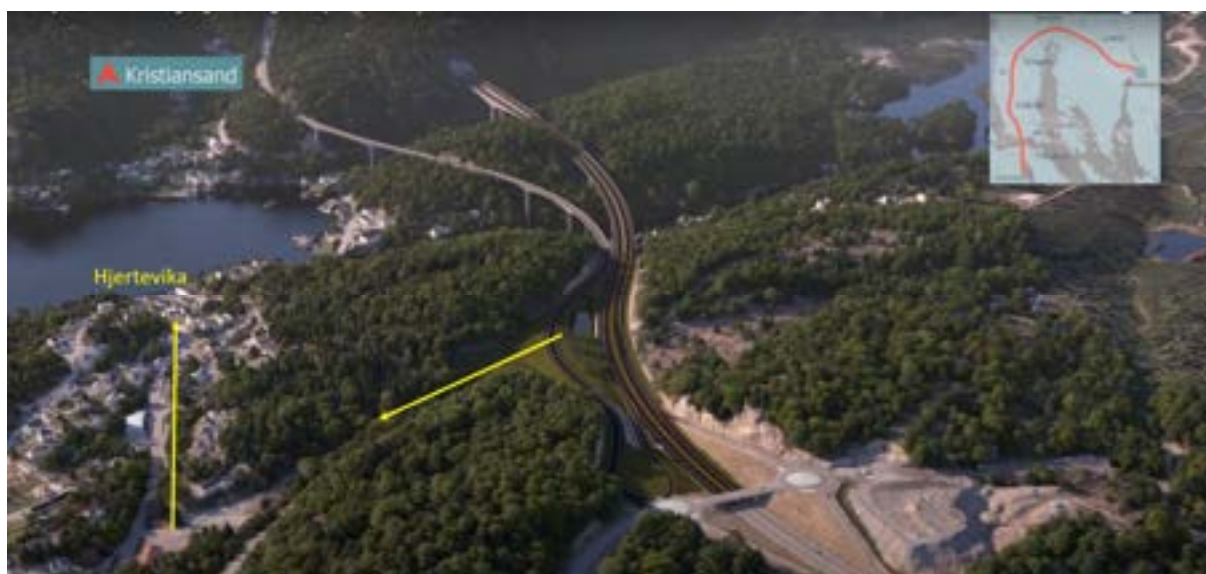
Figur 2.39. Skisse av ny vei ved Langangen, der rensedam antas å få avrenning mot Hjerteviksbekken.

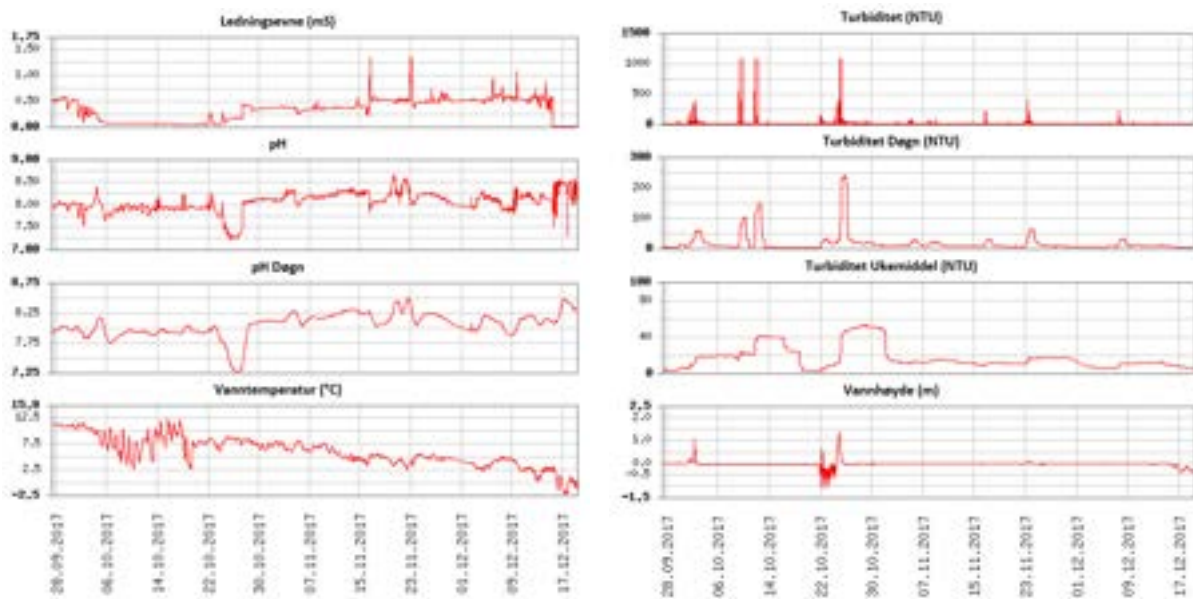
Figur 5.2. Døgnmiddel for ledningsevne, pH og vanntemperatur (til venstre) samt døgn- og ukemiddel for turbiditet og vannhøyde (til høyre) for Heistadbekken i perioden 27.9-19.12.2017.

HEI 2019	Ledningsevne (mS/cm)	pH	Turbiditet (NTU)	Vannhøyde (m)	Temperatur (°C)
Min	0,05	7,0	2	0,0	3,1
Maks	1,12	8,5	1070	0,8	19,4
Snitt	0,48	8,1	128	0,1	9,8

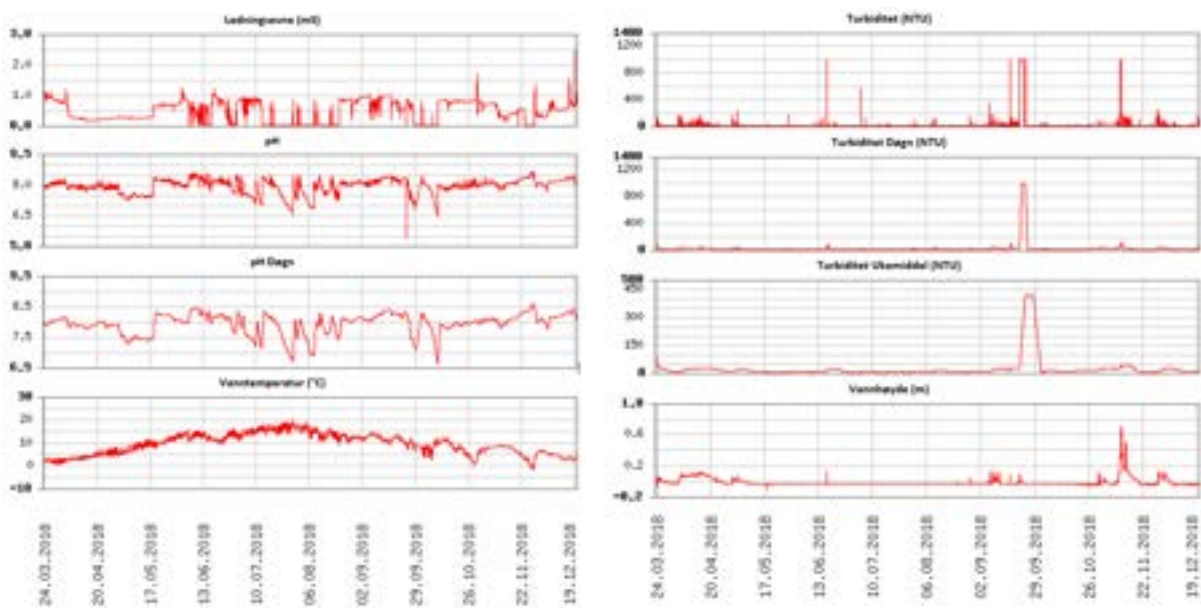
Figur 5.3. Døgnmiddel for ledningsevne, pH og vanntemperatur (til venstre) samt døgn- og ukemiddel for turbiditet og vannhøyde (til høyre) for Heistadbekken i perioden 23.3-20.12.2018.

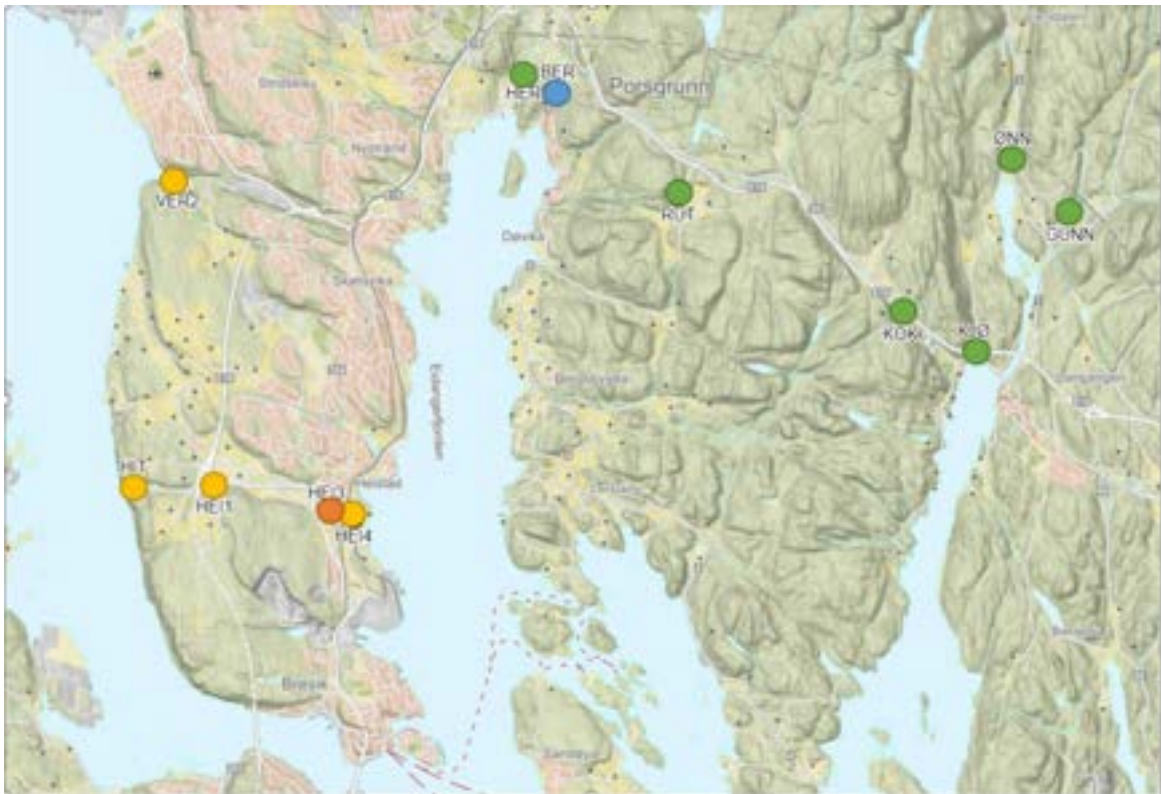
Figur 4. Samlet økologisk tilstand ved stasjonene langs ny trase Langangen-Rugtvedt.

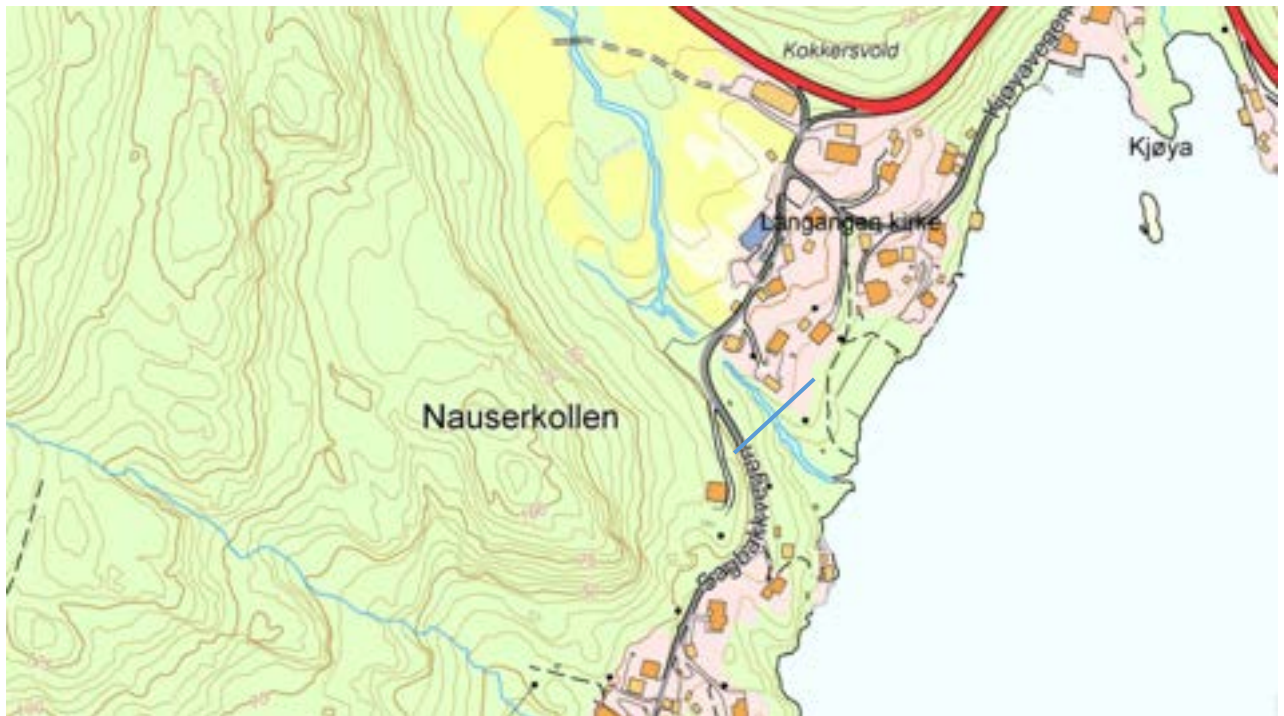
Kart 1. Blå strek viser første oppgangshinder 50 meter fra sjøen. Det var ørret hele veien opp dit. Overfor ble det ikke fanget fisk.
