Miljørisikovurdering ifm. utfylling

Horten Havnevesen

Rustadbrygga

Oppdragsnr.: 5171721 Dokumentnr.: 300-01 Versjon: J03
2018-06-21

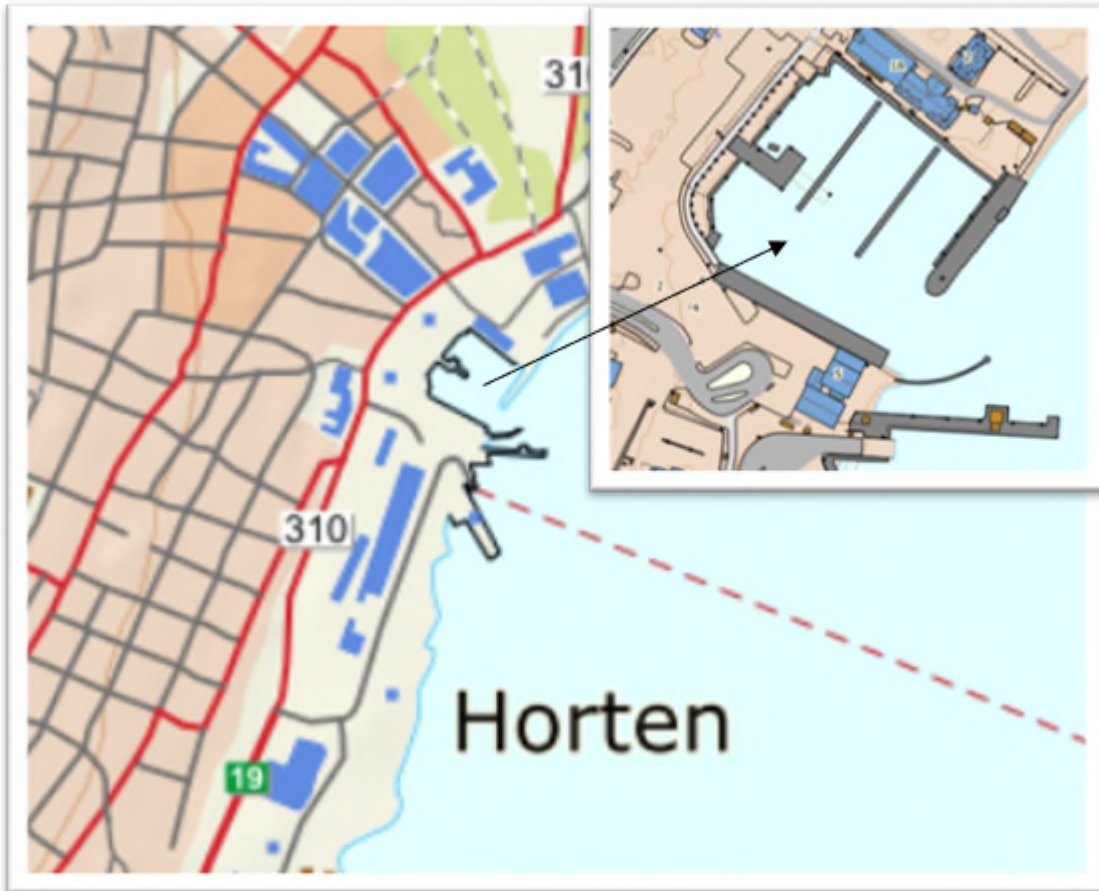
Figur 1: Tiltaksområdet

Arealet som omfattes av motfylling er vist på figuren over (markert med blå farge).

Det skal tilrettelegges for bygging av nytt hotell og i den forbindelse planlegges det utfylling og mudring i sjø i Horten gjestehavn, Rustadbrygga, i Horten kommune (Figur 1). Motfyllingen er nødvendig for områdestabilisering. I forbindelse med geotekniske vurderinger for hotellet ble det avdekket at områdestabiliteten er for dårlig og kaia må derfor horisontalforankres for å sikre tilstrekkelig geoteknisk stabilitet.

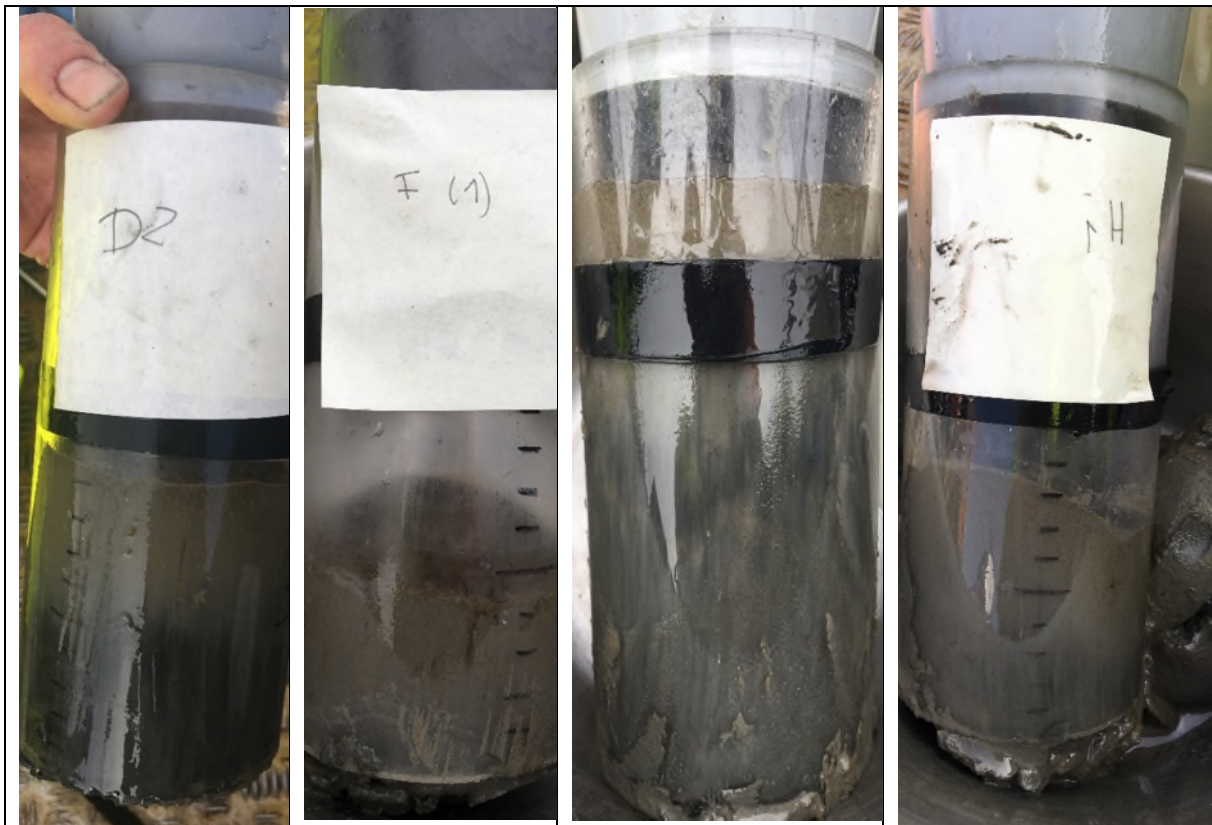
Prøvene ble tatt med Van Ween sedimentgrabb og det ble tatt fire grabbhugg til en blandprøve. Disse prøvene representerer topplaget, de øverste 10 cm. Der det var mulig ble det presset ned et rør i sedimentgrabben gjennom inspeksjonslukene, for å gi presist prøvetakingsdyp og for å beskrivelse av prøvene.

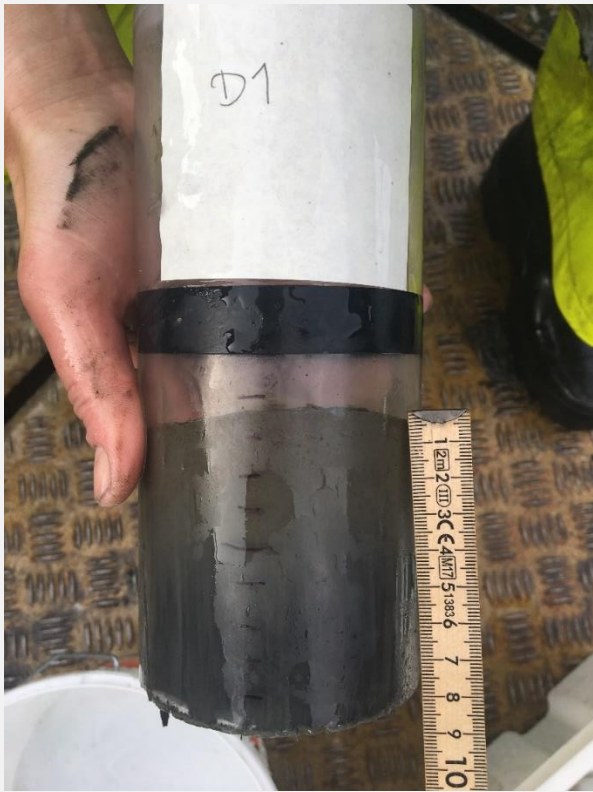
Stasjon	WP	Ø	N	Beskrivelse	Foto
D1	Wp2 91	10 29,2 88	59 24,7 76	Mørkere farge dypere enn 5 cm. Prøven på ca. 8 cm i sedimentet.

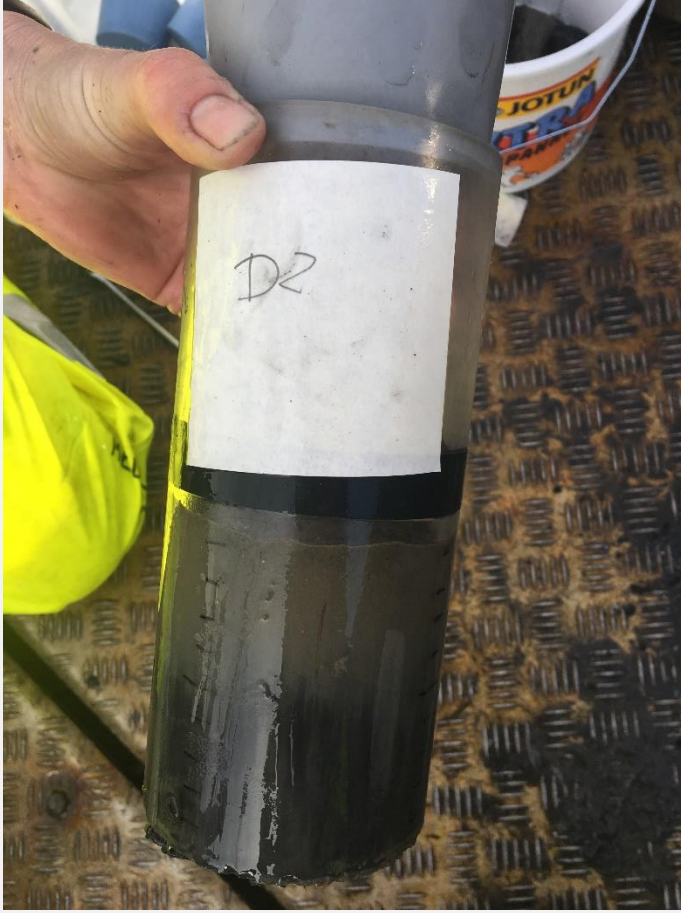
Stasjon	Wapoint	Øst	Nord	Beskrivelse	Foto
D2	Wp292	1029,286	5924,775	Fargeskifte ved ca. 4 cm i sedimentet. Brungrå farge på overflaten. Mørk grå under dette. Prøven ca. 10 cm.

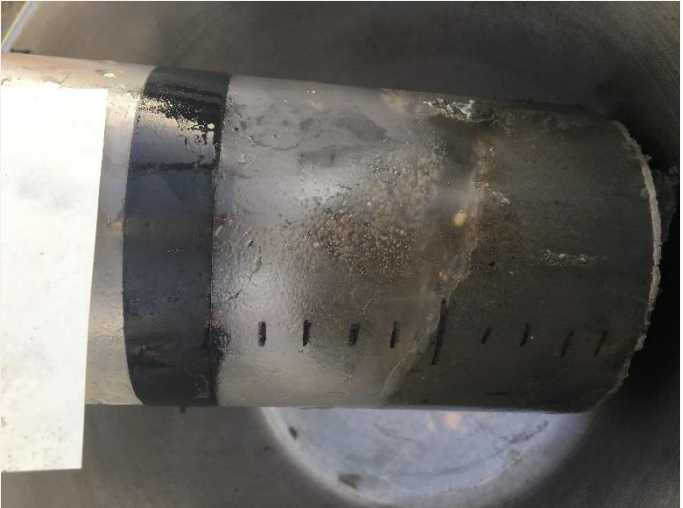
D3	Wp293-296	1029.305	5924.778	Wp 293 Kun 3 cm i grabben WP 294 bom Wp 295 tom grabb Wp 296 Prøve. Grå overflate, noe stein sammenblandet i prøven.

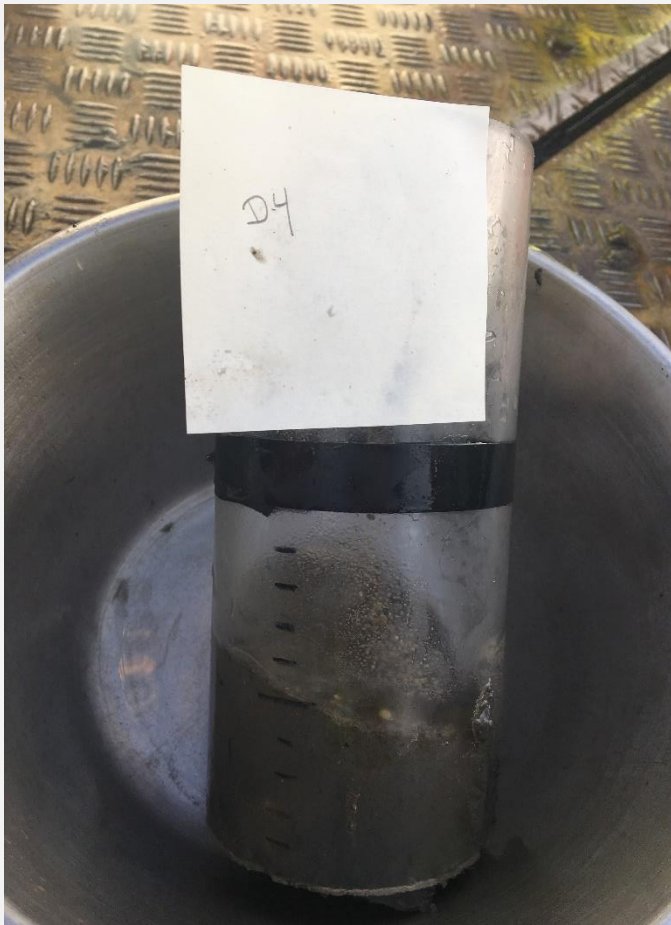
Stasjon	Wapoint	Øst	Nord	Beskrivelse	Foto
D4	W P 29 7	10 29,3 11	59 24,7 90	Ca 5 cm prøve i grabben.

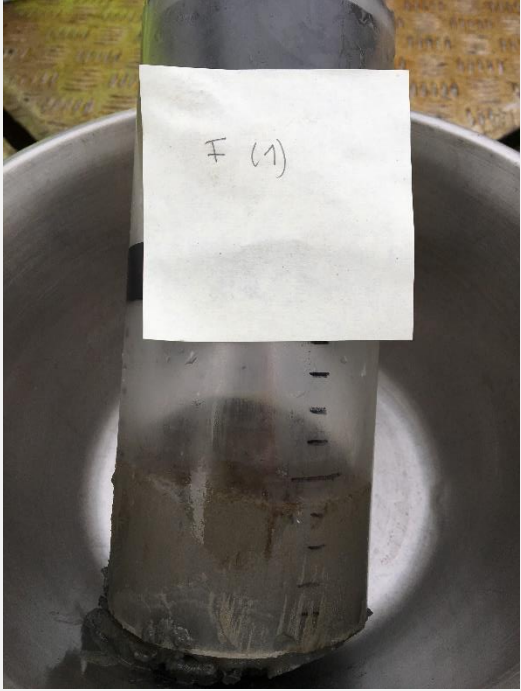
Stasjon	Wapoint	Øst	Nord	Beskrivelse	Foto
F1	Wp 298	10 29,3 93	59 24,8 05	<p>Merknad: Oljefilm på overflaten. Vaier smurt før prøvetaking, og oljefilm stammer sannsynligvis fra dette.</p> <p>Satt på ekstra lodd på grabben.</p> <p>WP 298. Prøve. 5 cm i sedimentet. Hardt grått, leire.</p>

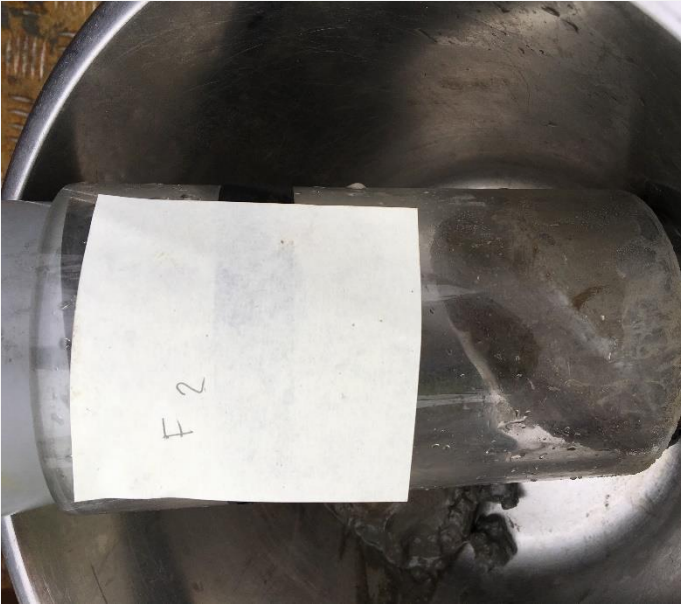
F2	Wp 299	10 29,3 33	59 24,7 82	<p>Hardt, leire. Grå farge.</p> <p>Tynt brunt lag på toppen.</p> <p>Prøve av øverste 3-4 cm av sedimentet.</p>

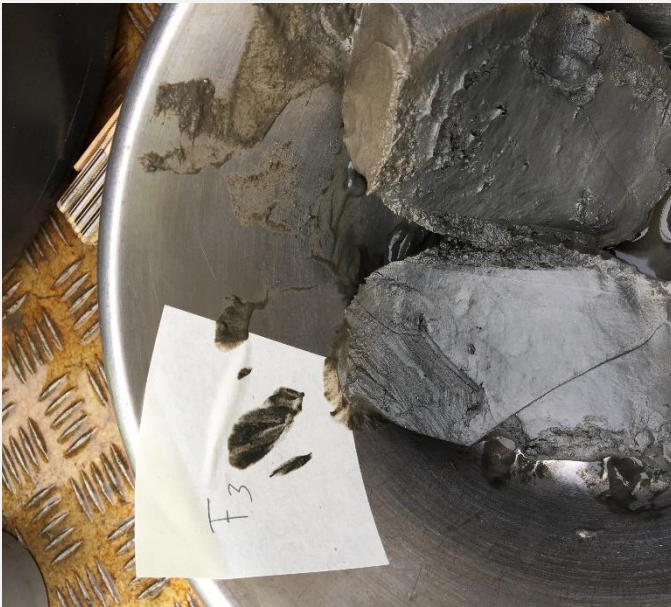
Stasjon	Wapoint	Øst	Nord	Beskrivelse	Foto
F3	Se track 09 - 09:05			10 cm prøve. Grå farge, eire. Tynt brunt lag på overflaten. Stein iblandet i.

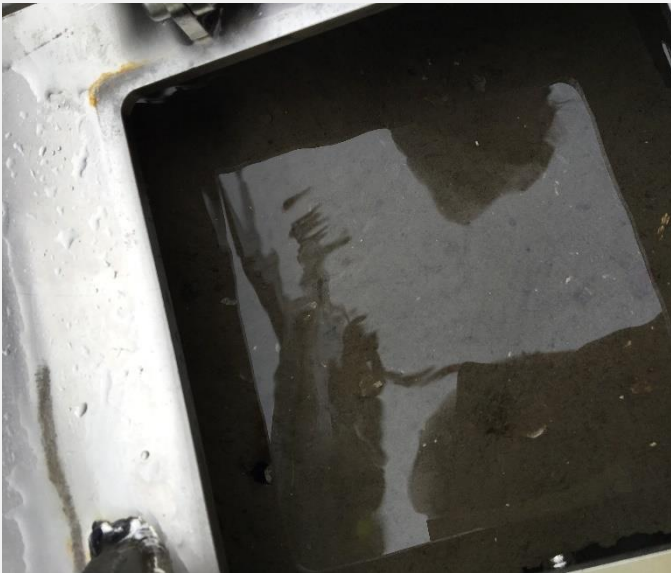
F4	W P 30 0 og wp 30 1	10 29,3 13	59 24,7 66	Grå farge. Noe blandet stein i prøven. 10 cm prøvedyp.

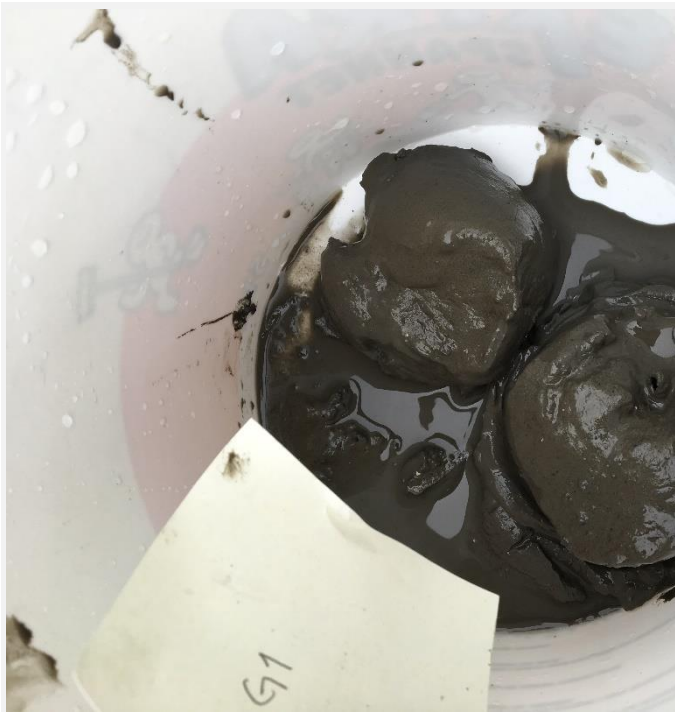
Stasjon	Wapoint	Øst	Nord	Beskrivelse	Foto
G1	W P3 02 Og wp 30 3	10 29,3 38	59 24,7 61	Wp 302: bom WP 303: Prøve tatt med kran ut fra siden av båten. Prøvedyp 4-5 cm.

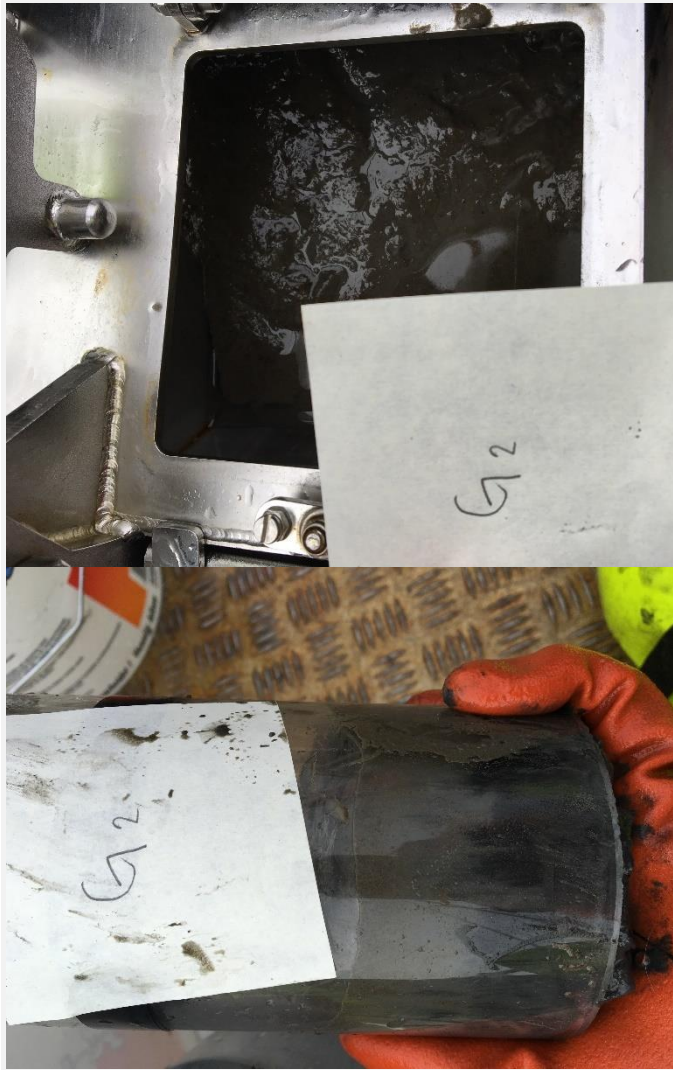
Stasjon	Wapoint	Øst	Nord	Beskrivelse	Foto
G2	Wp 304	1029,348	5924,768	Litt forstyrret overflate på ene siden pga stein i åpningen av grabben. Godkjent pga uforstyrret/intakt overflate. Prøvedyp 8 cm.

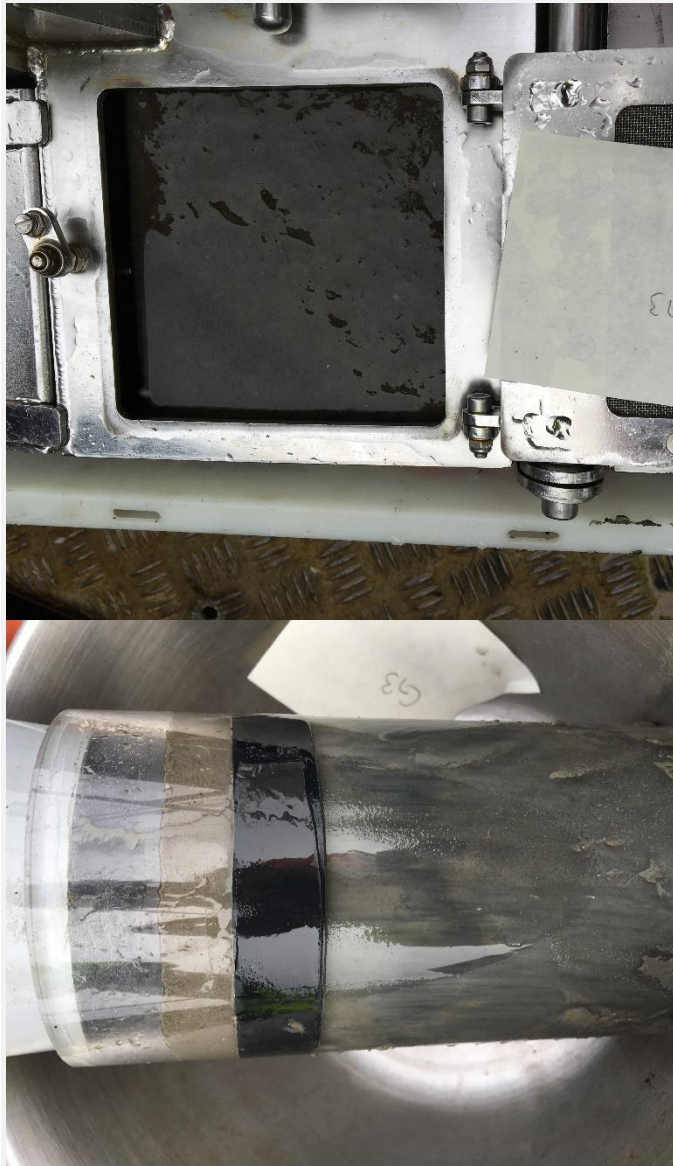
Stasjon	Wapoint	Øst	Nord	Beskrivelse	Foto
G3	Wp 305	10 29,3 55	59 24,7 72	WP 305. Full grabb med intakt overflate. Prøvedyp 10 cm.

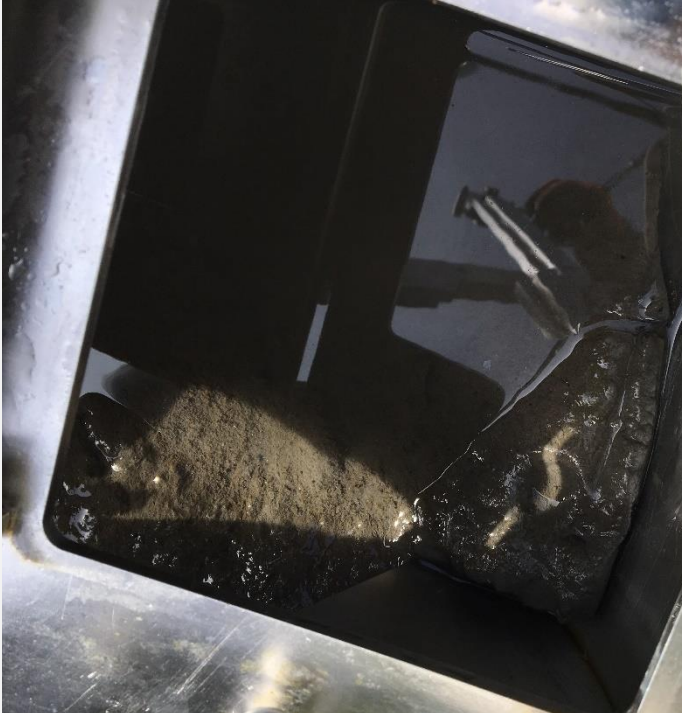
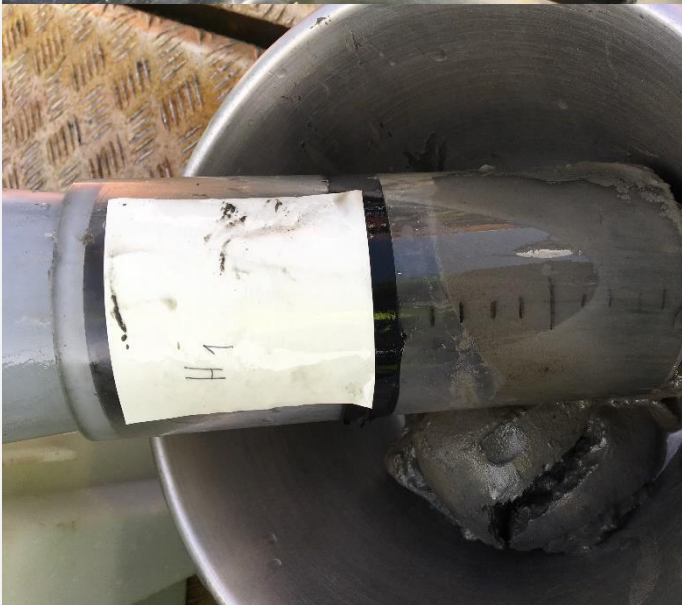
Stasjon	Wapoint	Øst	Nord	Beskrivelse	Foto
H1	Wp308-311	1029,384	5924,762	Wp 308: Bom 3 ganger Wp 309: bom/tom, 2 ganger. Tare på grabben Wp310: Bom WP 311: Prøve. Gjenstand i grabben. Grå farge. 4-5 cm prøve ene siden og 8 cm i den andre siden av grabben.

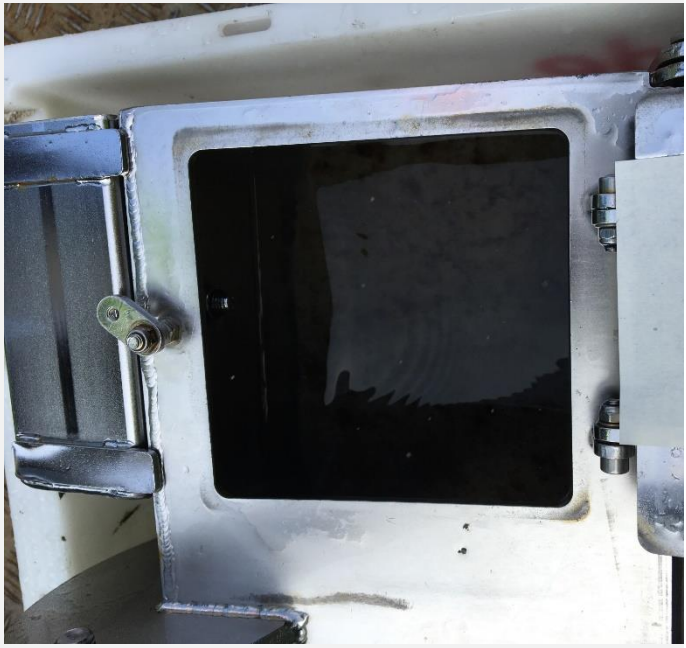
Stasjon	Wapoint	Øst	Nord	Beskrivelse	Foto
H2	wp 312	10 29,4 00	59 24,7 72	Ytterkant av området. Prøve med brunlig lag på overflaten. Grå farge under. Veldig hard leire. 5-7 cm prøvedyp. Mørk grå farge.

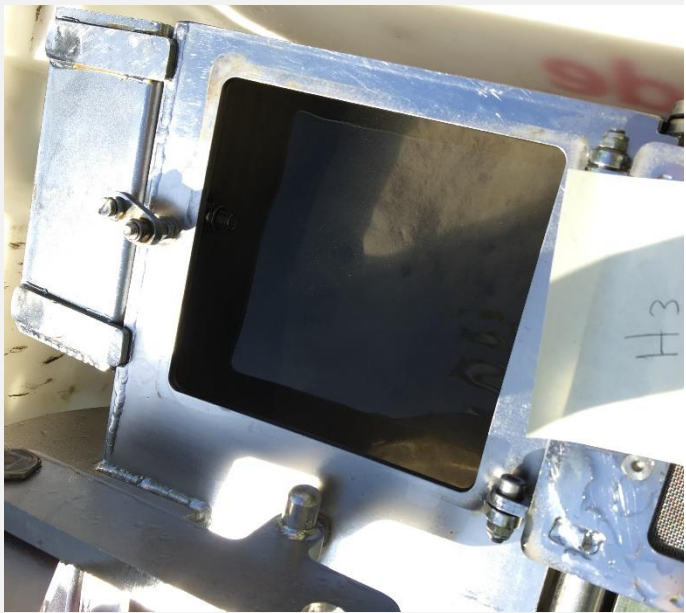
H3	Wp 313	10 29,3 81	59 24,7 62	Hang fast på vei opp. WP 314: Prøve. Brungrå overflate. Prøve ca 5 cm i sedimentet. Grå leire under.

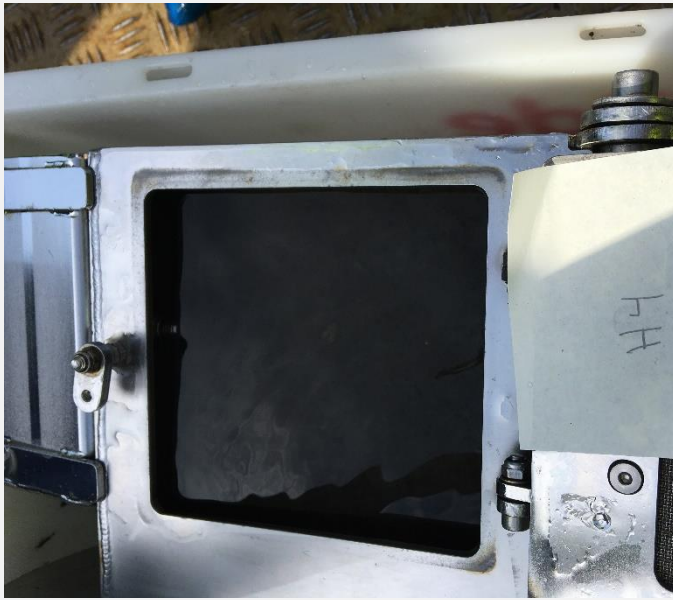
Stasjon	Wapoint	Øst	Nord	Beskrivelse	Foto
H4	Wp315	1029,363	5924,767	Brungrå overflate og grå leire under.
