Dato: 18.08.2021  
Dokumentnr: 115770n1  
Prosjekt: 115770  
Utarbeidet av: Stian Tovsen  
Kontrollert av: Sivert S Johansen

## Kragerø. Kirkebukta brygge Stabilitet fyllingsfot og vurdering av motfylling

GrunnTeknikk AS er engasjert av Consto Sør AS v/Thomas Gunnestad for geoteknisk prosjektering av ny boligbebyggelse på Kirkebukta brygge i Kragerø kommune.

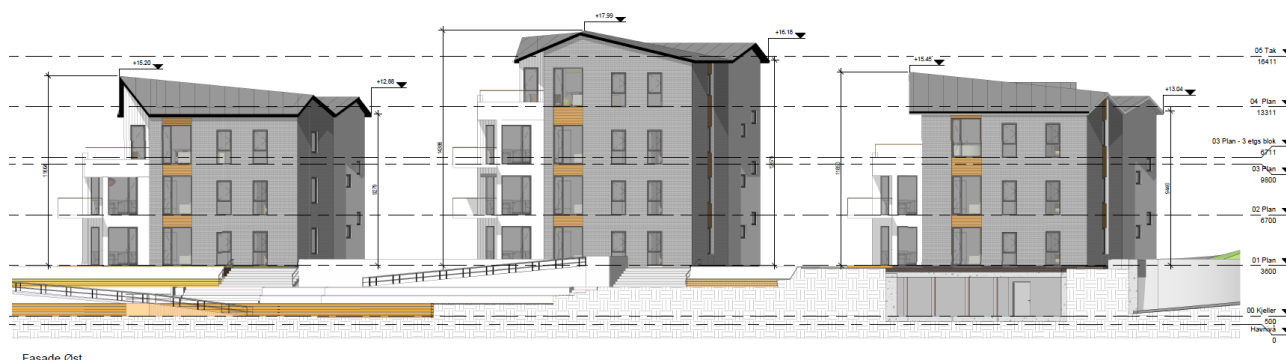
Figur 2. Utklipp av tegning A.20.16-40-01

Vi har forstått at det planlegges tre boligblokker med inntil 4 etasjer og felles underliggende parkeringskjeller. Utklipp fra fasade øst er vist på figur 2.

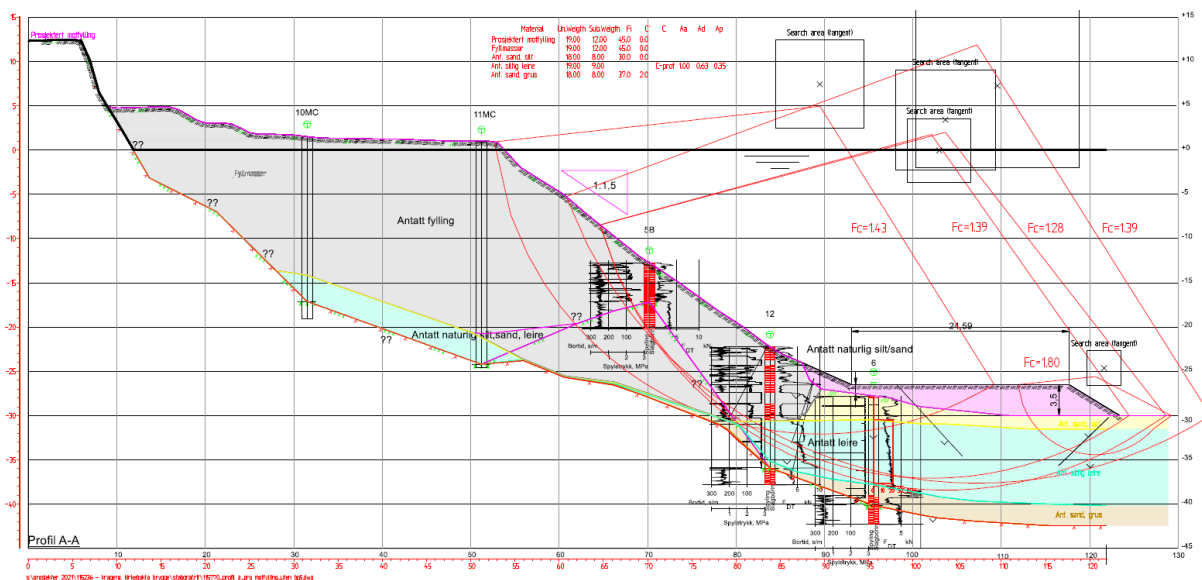
Figur 6. Utklipp fra beregning av planlagt motfylling, totalspenningsanalyse

Det er prosjektert en motfylling med inntil 3,5 m mektighet, og total bredde ca. 36 m. Utklipp av beregning i totalspenningsanalyse er vist på figur 6 nedenfor.

Beregningen viser en sikkerhet varierende mellom  $F_c = 1,28 - 1,80$ .

For totalspenningsanalyse er det krav til sikkerhetsnivå på  $F_c \geq 1,4$  iht. Eurokode 7 del 1. Det er derfor vurdert 3D effekter for beregnet glideflate med  $F_c = 1,28$ .

For prosjektert motfylling medfører samtlige metoder tilstrekkelig 3D-effekt, med beregningsmessig sikkerhet varierende mellom  $F_{c3D} = 1,41 - 1,53$ .

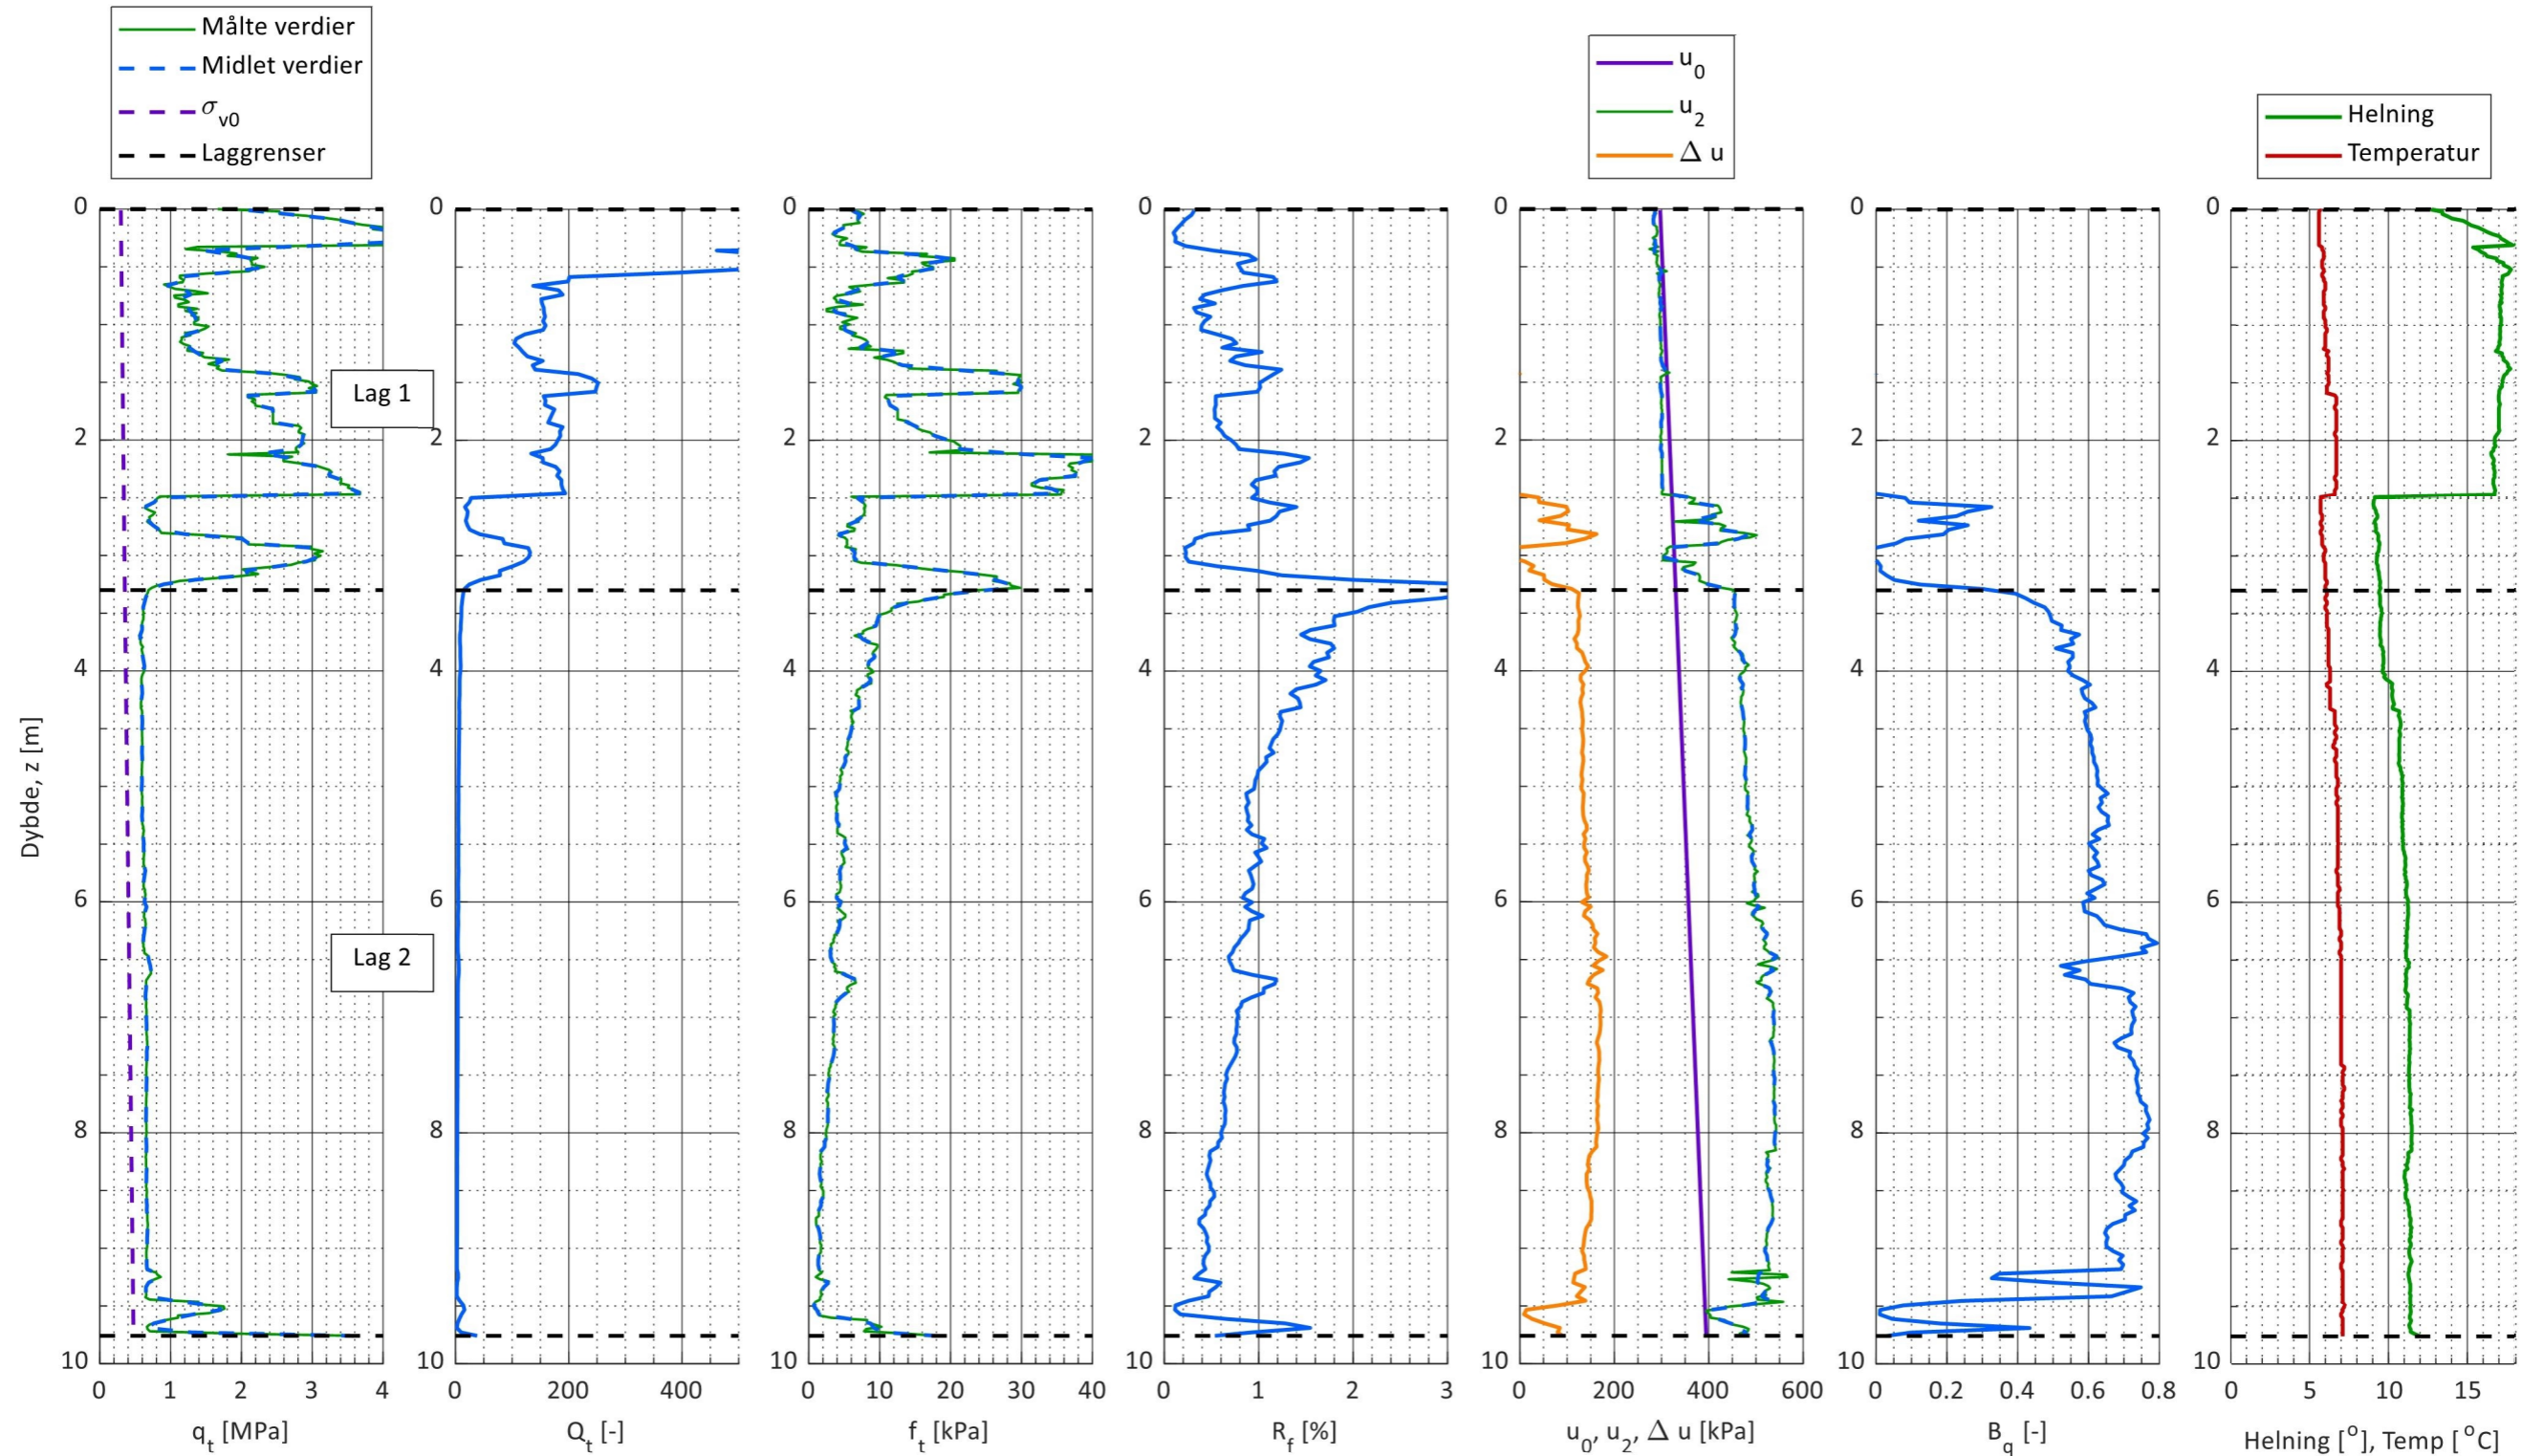
Sign.	Dato	Oppdrag	Oppdrag nr.	Borpunkt nr.
ST	07.05.2021	Kragerø. Kirkebukta brygge	115236	6
Ktr.	Dato		Vanndybde [m]	Side nr.
			29,7	3

Målte parametere ( $q_c, f_s$  og  $u_2$ ) er korrigert iht. SGI (2015)

$q_t$ [Mpa]	$Q_t$ [Mpa]	$f_t$ [kPa]	$R_f$ [%]	$u_0$ [kPa]	$B_q$ [-]	Helning [ $^{\circ}$ ]
x_min							
x_max		500

Dekklaget, ref. pkt. 2, vil fungere som en beskyttende såle mot jordmassene, der belastningen medfører konsolidering og økt styrke i massene. Siden det er registrert liten/ingen poretrykkoppbygning i CPTU 6 ned til ca. 3,3 m dybde, vurderes det tilstrekkelig å vente minst 1 døgn mellom utlegging av dekklag og grovsprengt fraksjon.
