Sedimentundersøkelse Sandtangen

Sandtangen Eiendom AS

Sedimentundersøkelse

DOKUMENTKODE: 10214956-01-RIGM-RAP-001

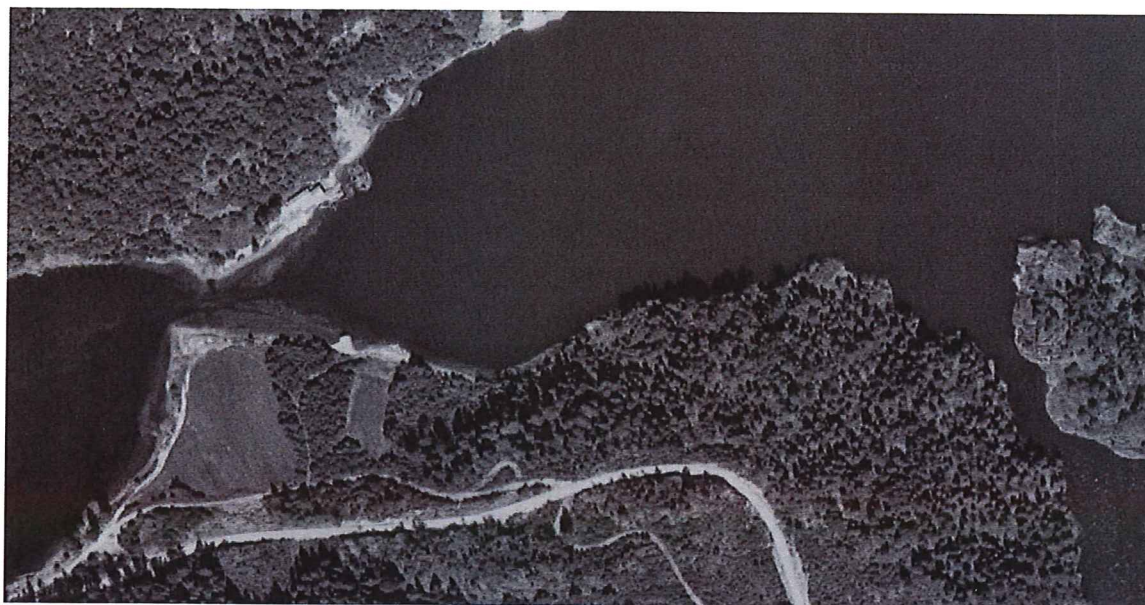
Bilde 1: Flyfoto fra 1964 viser liten aktivitet foruten jordbruk og noe tømmer på motsatt side av fjorden.

Undersøkelsesområdet ligger nord for og utenfor strandlinjen til gårds og bruksnummer 77/123 ved Sandtangen i Kragerø Kommune. I Tabell 1 er utviklingen på området i perioden 1964 til 2009 fremstilt i form av flyfoto. Bilde 1 i Tabell 1 er fra 1964 og viser en mindre tømmerlense i Barlandskilen tvers ovenfor Sandtangen og oppdragsgiver opplyser at det har vært tømmerdrift og antagelig også fiskeoppdrett i fjorden tidligere. Bekken som renner ut innerst i fjorden har opprinnelse fra Barlandstjenna og sies å være anadrom. Flyfoto fra 2009 er representativt for hvordan området fremsto ved prøvetaking 11. november 2019. Figur 3 viser gårds og bruksnummer 77/123 fra omtrent 2005 under pågående arbeider med planering og utfylling i sjø, samt planering for to haller. Det ble gjort enkle søk i lokalhistorisk forening og på digitaltmuseum.no, men det ble ikke funnet tegn til annen historisk næringsvirksomhet eller forurensende aktivitet enn marina og båtopplag. Figur 4 viser dybder i undersøkelsesområdet, men kystkonturlinja er antagelig utdatert så avmerkede dybder i strandsonen må tolkes med varsomhet.

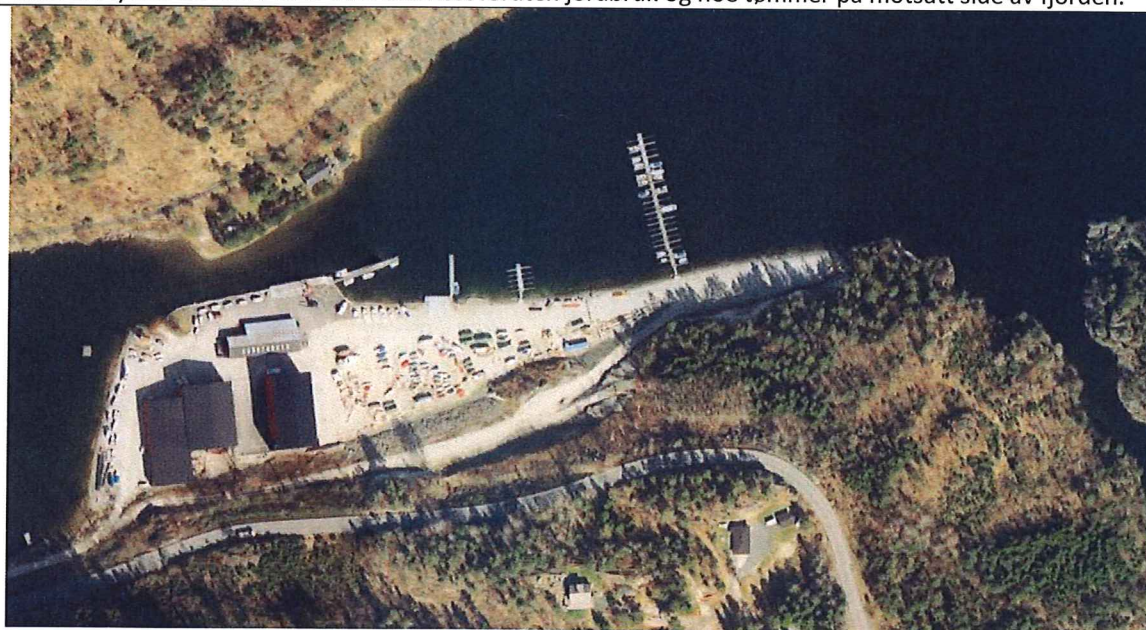
Bilde 2: Flyfoto fra 2002 viser aktivitet i form av båtopplag.

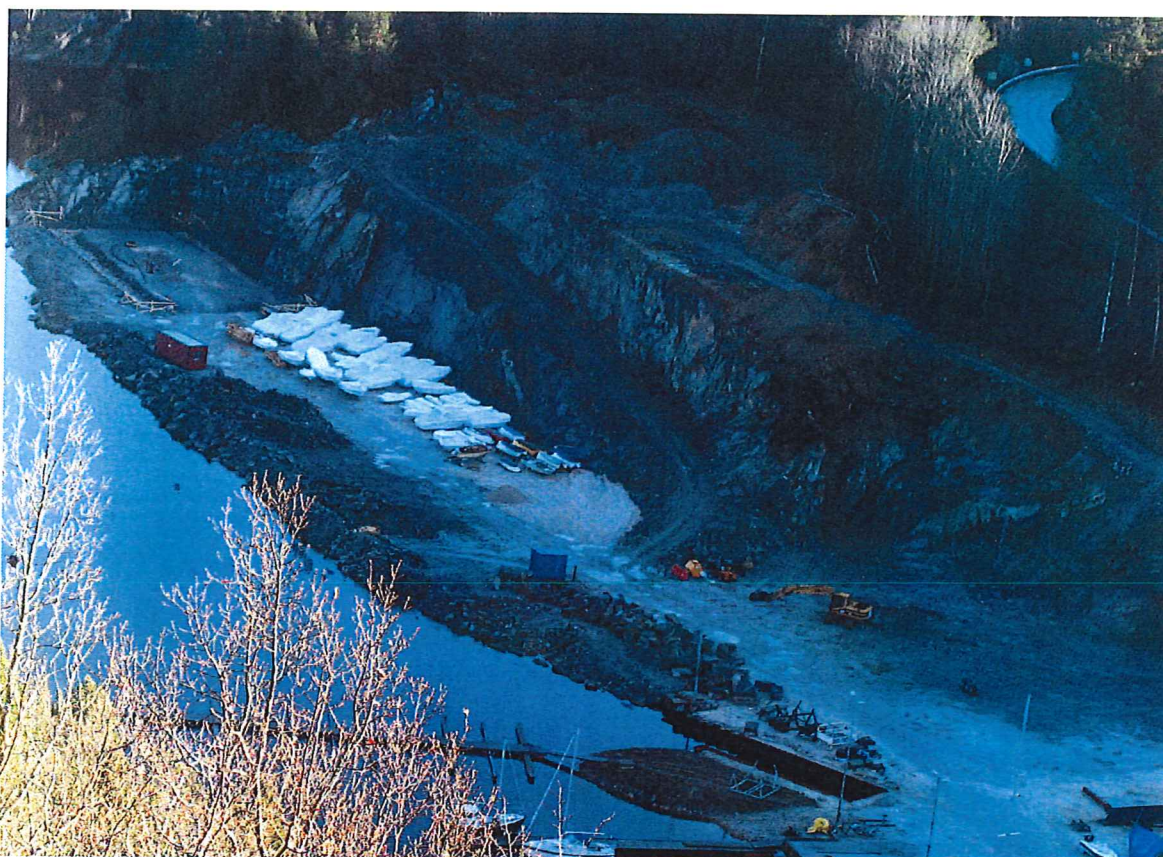
Figur 3: Sprenging, planering og utfylling i sjø på Sandtangen antagelig omkring 2005 (Kilde/foto: Terje Kiil).

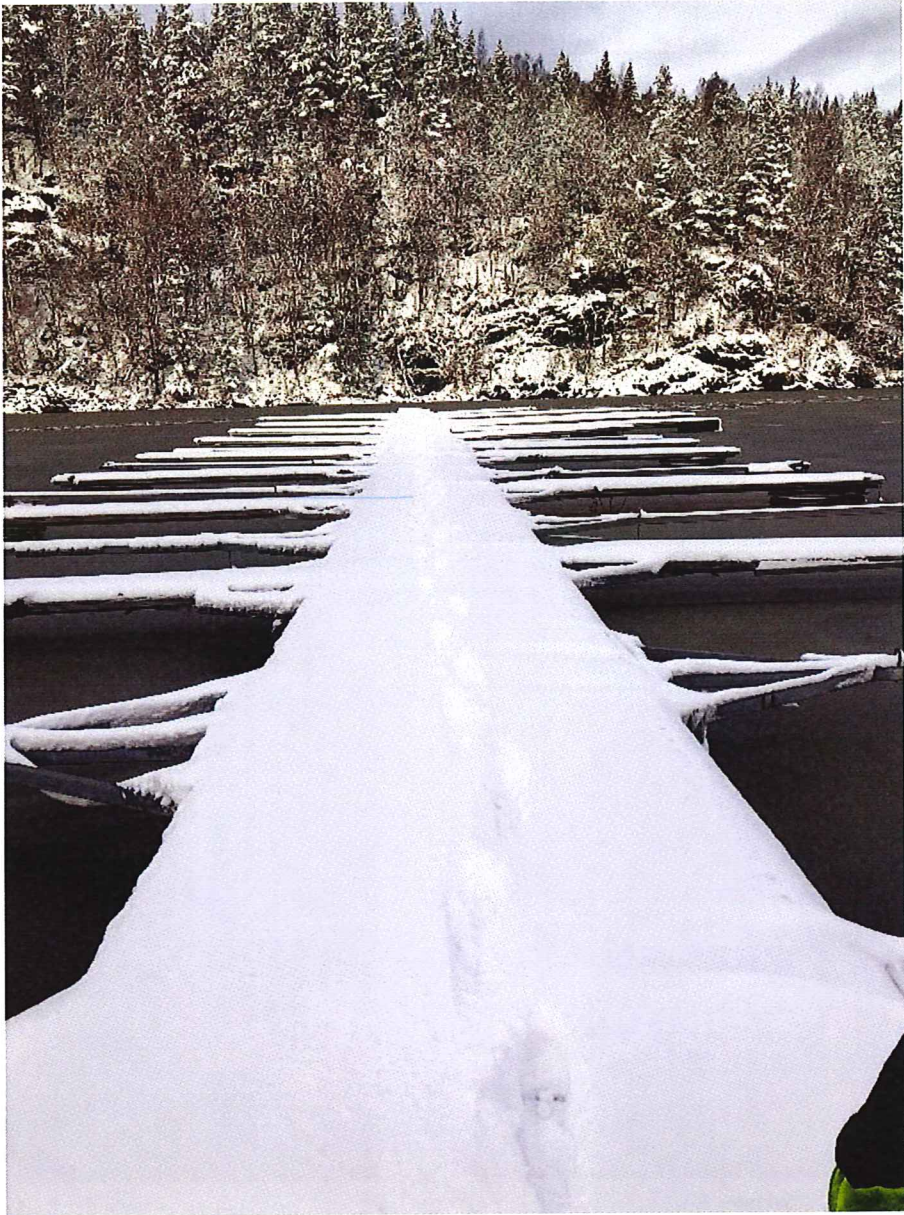
Rev.	Beskrivelse	Dato	Tegn.	Kontr.	Godkj.
SEDIMENTPROFIL S 1		Original format A4	Fag Miljøgeologi		
		Tegningens filnavn Sedimentprofil_sandtangen_11.11.19.pdf			
Sandtangen, Kragerø Miljøteknisk Sedimentdersøkelse

Prøvepunkt: S 1 (Lon: 58.831187, Lat: 9.307828)			
Dato: 11.11.19		Miljøgeolog i felt: Martin Due Hauge og Kjetil Barland	
Dybde (m)	Prøve	LSF	Beskrivelse
Fjorden på prøvestedet var belagt med ca. 5 cm porøs is. Det var Ca. 8 - 10 m dypt. Det ble gjort til sammen 6 forsøk på å få opp sedimentprøve med sylindercorer fra en flytebrygge. Avstanden til land var fra 33 til 50 m. Sjøbunnen var fast og det antas steinfylling da vi fikk brudd i flere prøverør av pleksiglass. Det var ikke mulig å få opp sedimentprøve fra S1.

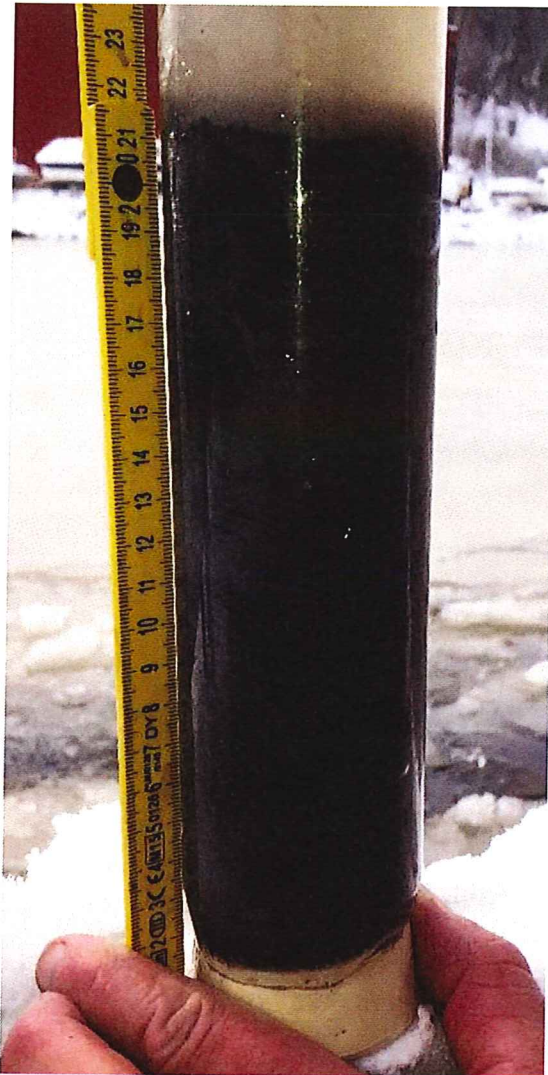
Sylinder 1 var mørk, bløt og relativt homogen i toppen. Dypere var det litt mer innhold av sandig silt. Det var litt oljefilm i vannfasen og tydelig lukt av H₂S.

I toppsediment (0 - 15 cm) i S2 utgjør partikler i leir og siltfraksjon til sammen 17,3% av bunnsedimentet mens sandfraksjon utgjør 82,7%. Innholdet av TOC er lavt (0,7%). Analysen tyder på at sannsynligheten for omfattende spredning av partikkelbundne miljøskadelige forbindelser i S2 er lavere enn for de andre prøvepunktene grunnet den høye andelen sand.

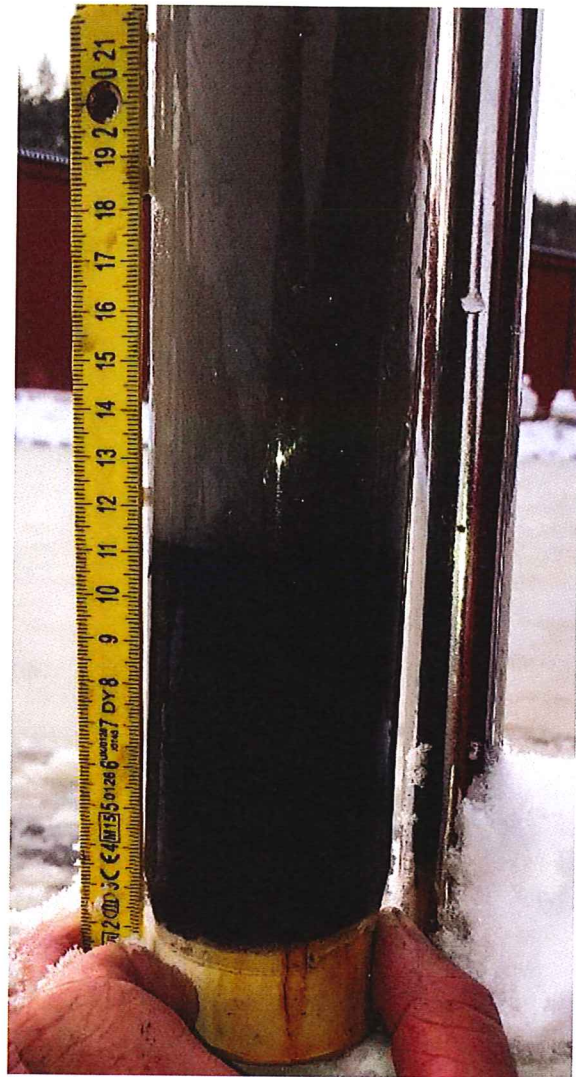
Sylinder 2

Øverste 7 cm av sylinder 2 var relativt lik sylinder 1, men var av mindre mektighet. Fra 2 til 9 cm var det siltig, leirig sand og tydelig lukt av H₂S..

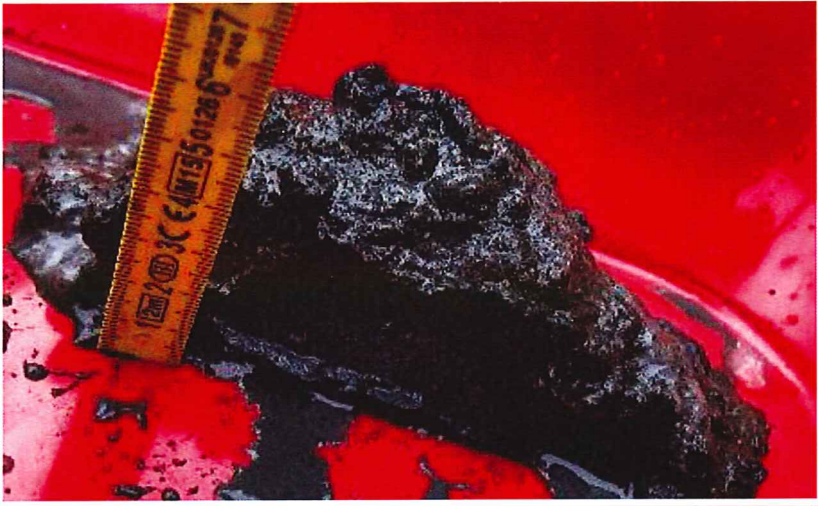
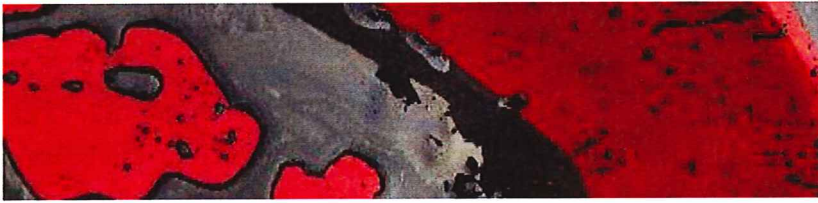
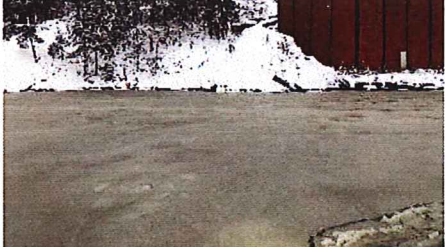
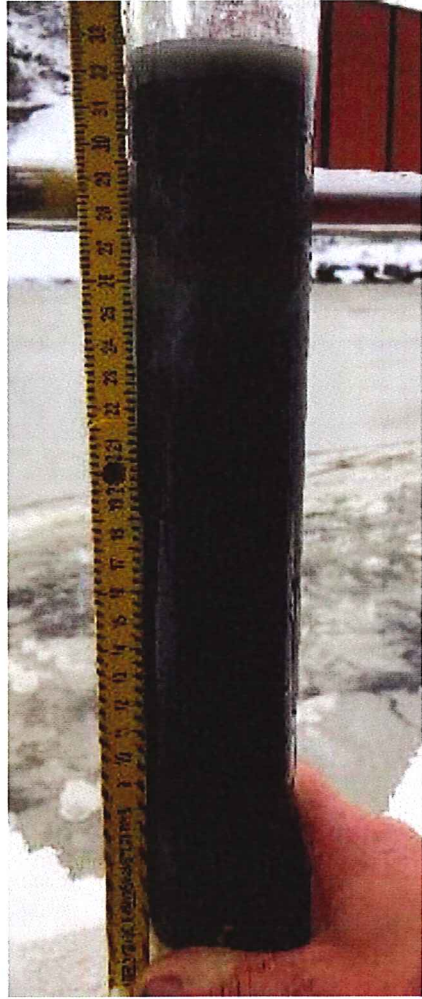
Prøvepunkt: S 3 (Lon: 58.831187, Lat: 9.307828)			
Dato: 11.11.19		Miljøgeolog i felt: Martin Due Hauge og Kjetil Barland	
Dybde (m)	Prøve	LSF	Beskrivelse
Fjorden på prøvestedet var belagt med ca. 5 cm porøs is. Det var 23,5 m dypt og avstanden til land var om lag 37 m. Det ble benyttet både sylindercorer og Van Veen grabb.			
0 – 15 cm	Blandprøve 0 – 15 cm	Ja	Prøve tatt med Van Veen grabb gav om lag 4 cm mektighet. Øverste 1 cm var mørk brunt leirig, sandig silt med lysere brunt topplag. Dypere 3 cm var leire. Det var antatt oljefilm på vannfasen og tydelig lukt av H ₂ S..
0 – 15 cm		Ja	Sylinder 1 inneholdt om lag 28 cm mørk og bløt sediment med et lysere grått sjikt på om lag 4 - 7 cm. Det var tydelig lukt av H ₂ S.
0 – 15 cm		Ja	Sylinder 2 hadde en mektighet på om lag 38 cm og var relativt lik sylinder 1, men med et lyst sjikt på om lag 12 – 15 cm. Det var tydelig lukt av H ₂ S.
0 – 15 cm		Ja	Sylinder 3 hadde en mektighet på om lag 12 cm. Sedimentet var mørkt og mykt med et lysere grått lag ganske nært sedimentoverflaten. Det var tydelig lukt av H ₂ S.

15 - 28 cm	ST 3 (15 – 38 cm)		Prøven består av sedimenter fra sylinder 1 og 2. Det var tydelig lukt av H ₂ S.

Delprøve tatt med Van Veen Grab

I toppsediment (0 – 15 cm) fra S3 utgjør leir og siltfraksjon til sammen 61,4% mens sandfraksjon utgjør 38,6%. Innholdet av organisk karbon (TOC) er 3,5%. I dypere sediment (15 – 38cm) utgjør leir og silt om lag 44,4% mens sandfraksjon utgjør 55,6%. Innholdet av organisk karbon (TOC) er 4,7%. Høyere andel finstoff og organisk stoff øker faren for spredning av partikkelbundne miljøgifter ved en eventuell utfylling.

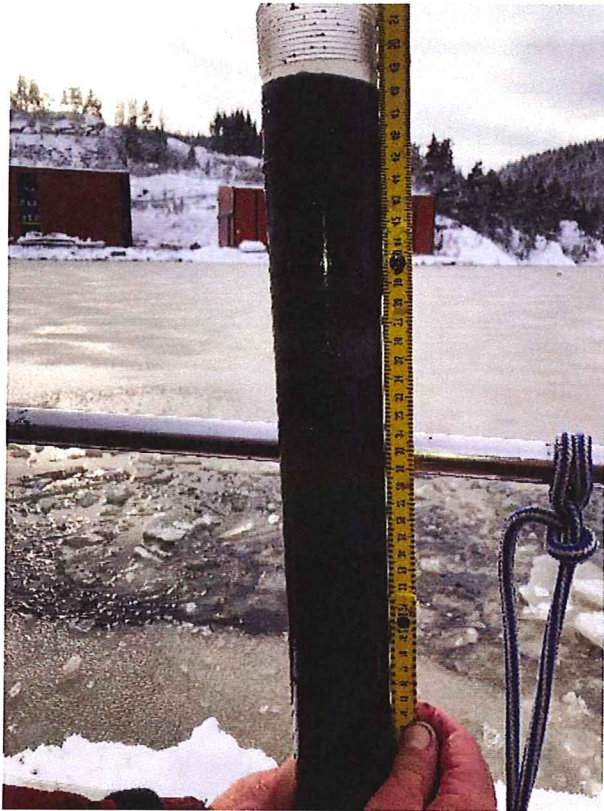
Prøvepunkt: S 4 (Lon: 58.83187 Lat: 9.30617)			
Dato: 11.11.19		Miljøgeolog i felt: Martin Due Hauge og Kjetil Barland	
Dybde (m)	Prøve	LSF	Beskrivelse
Fjorden på prøvestedet var belagt med ca. 5 cm porøs is. Det var 20,5 m dypt og avstanden til land var om lag 115 m. Det ble benyttet sylindercorerer til prøvetaking.			
0 - 45 cm	0 – 15 cm	Ja	Mykt og mørkt sediment. Innholdet i sylinderen var relativt homogent, men har et lysere grått sjikt fra 11 – 14 cm og tydelig lukt av H ₂ S.

I toppsediment (0 – 15 cm) fra S4 er andelen leire og silt på 74,4% mens andelen sand kun er 25,6%. Det er større fare for at utfylling i sjø vil gi spredning av miljøgifter bundet til partikler i dette området. Prøven inneholder 4,1% organisk stoff (TOC) og på samme måte som i S3 er det fare for spredning av forbindelser bundet til organisk stoff.

S 4 ble flyttet grunnet isforholdene og er det prøvepunktet som ligger lengst bort fra det planlagte utfyllingsområdet. Det ble funnet verdier av PAH-forbindelsene Antracen, Benzo(ghi)perylene og Indeno(123cd)pyren samt TBT tilsvarende klasse «IV Dårlig». Disse konsentrasjonene kan gi akutte toksiske effekter ved kort tids eksponering. Det ble også funnet verdier tilsvarende klasse «III Moderat» for sink og enkelte PAH-forbindelser (Σ PAH 1400 $\mu\text{g}/\text{kg}$ TS). I sum kan spredning av toppsedimentet i S4 gi akutte toksiske effekter ved korttidseksponering.
