Rapport

Bunnkartlegging ved Skotfoss i Skienselva 2022

Oppdragsgiver : NVE

Dato: 30.05.2022

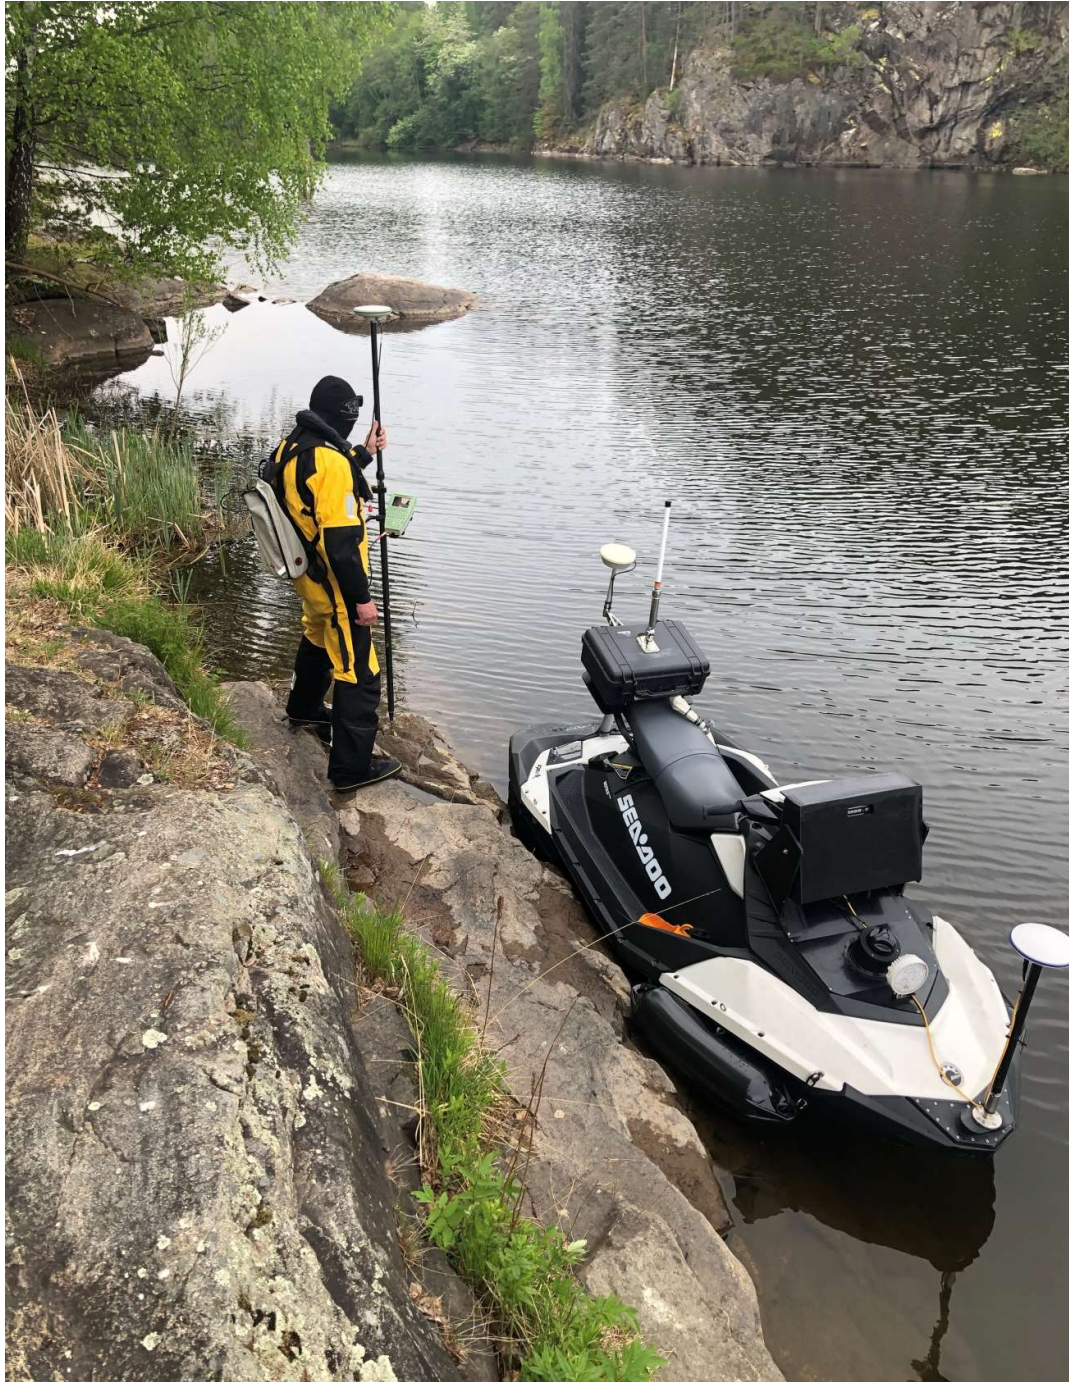
Kontrollmåling av vannspeilets høyde, like nedenfor Skotfoss kirke.

De aller grunneste områdene langs land og over en banke utenfor Skotfoss kirke, dvs. mellom 1.5-0.5m vanddyb ble kartlagt den 19. mai med Nearshore Survey AS sin survey vannscooter, utrustet med Norbit WBMS 400kHz multistråleekkolodd. Denne kan måle helt opp til mellom 0.3-0.4m. For det meste ble det oppnådd dekning opp til mellom 0.4-0.5m vanddyb på måletidspunktet. Sistnevnte ble bestemt av GNSS-målinger, både vha. kalibrert system om bord i båten, samt Leica stiknings-GNSS (GPS1200 m/CPOS). Høyden ble bestemt til hhv. 5.31 og 5.33m (NN2000) på de to måletidspunktene og det er benyttet middelvei på 5.32 for begge datasettene.

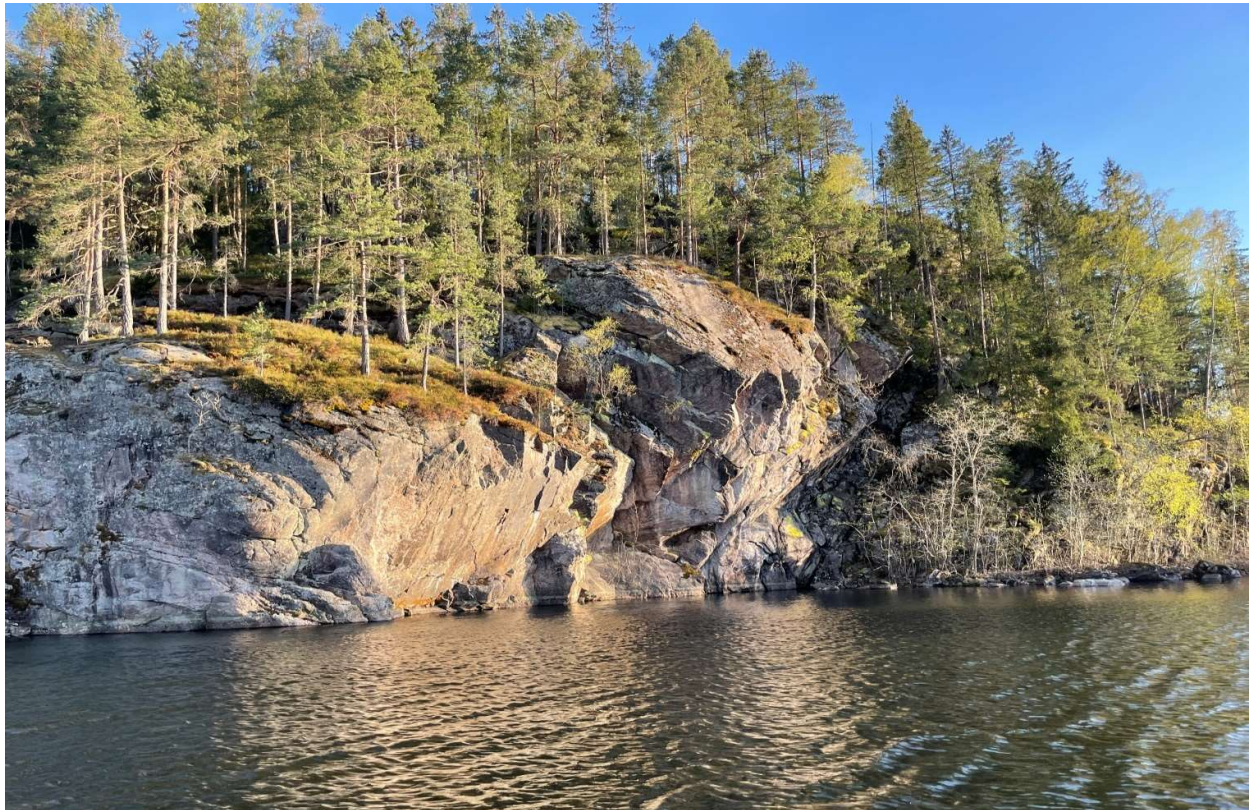
Bratt berg med overheng langs vestsiden gav GNSS-skygge nært land

Under det første surveyet var det en del strøm/vannføring (225m³/sec), noe som medførte en fartsforskjell på 2-3 kts (1-1.5 m/sec) motstrøms vs. medstrøms i området i Meierelva som viser noen små langsgående kanter/overganger i datasettet, men detaljer som synketømmer, sjøledninger mm. er likevel svært godt synlig. Videre var det påfallende å observere hvor stor forskjell det var i lyd hastighet mellom området ved Skotfoss og området ved utsettingsrampen lengre nede i elven. På det andre surveyet var vannføringen redusert til 112-114m³/sec og hastigheten i elven betydelig redusert. Sikten var også mye bedre og det var derfor mye raskere og tryggere å måle opp det svært grunn partiet langs østsiden av elven og lengst nord. Langs vestsiden var det et bergparti med overheng og mye vegetasjon, samt konstruksjoner med tømmer og betong som gjorde det vanskelig å få god dekning helt inn mot land og det er derfor ikke oppnådd bunndeteksjon like grunt som langs øststiden.

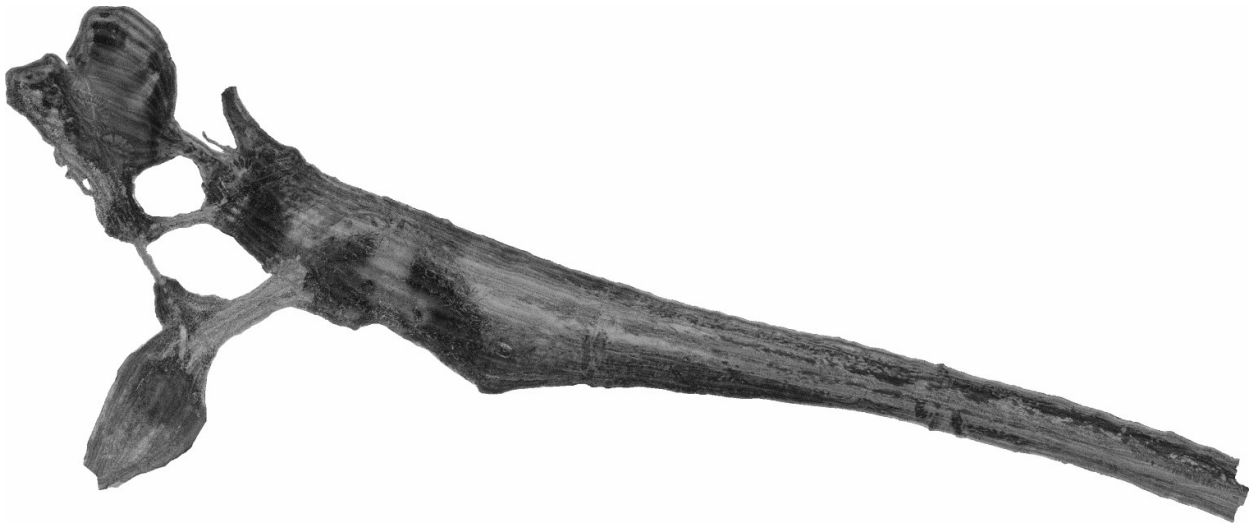
Bildet over visualiserer backscatter fra Kongsberg EM2040C systemet som indikerer ansamlinger med bløte sedimenter i de dype områdene (mørke partier) og høyere reflektivitet nært land og på grunt vann (lyse partier). Merk: Dette er utelukkende basert på variasjon av reflektivitetsstyrke i de øverste centimeterne og forteller ikke noe om hverken sedimenttykkelse eller styrke. Hardhetsdata fra de aller grunneste områdene, målt med Norbit-systemet var derimot for upresise til at de to datasettene kunne sammenstilles da variasjonen blir for stor så tett på svingerhodet.
