Rev.	Beskrivelse	Dato	Tegn.	Kontr.	Godkj.
	Situasjonsplan forurenset grunn	Original format: A3			Fag: Miljøgeologi
Forsvarsbygg Horten Karljohansvern - strand sør		Underlagets filnavn: Kartgrunnlag fra Geodata			
Miljøgeologiske grunnundersøkelser		Målestokk: 1:1 200			
Dato: 13.02.2023	Konstr./tegnet: JAKL	Kontrollert: AKS	Godkjent: AKS		
Oppdragsnr.: 10228458	Tegningsnr.: SS001	Rev.: 00

Rev.	Beskrivelse	Dato	Tegn.	Kontr.	Godkj.
Plan for tiltak - overflatenære masser (0-1 m)		Original format: A3	Fag: Miljøgeologi		
Forsvarsbygg Horten Karljohansvern - strand sør Miljøgeologiske grunnundersøkelser		Underlagets filnavn: Kartgrunnlag fra Geodata	Målestokk: 1:1 300	● ●	
Dato	Konstr./tegn	Kontrollert	Godkjent		
13.02.2023	JAKL	AKS	AKS		
Oppdragsnr.	Tegningsnr.	Rev.		00	
10228458	SS007

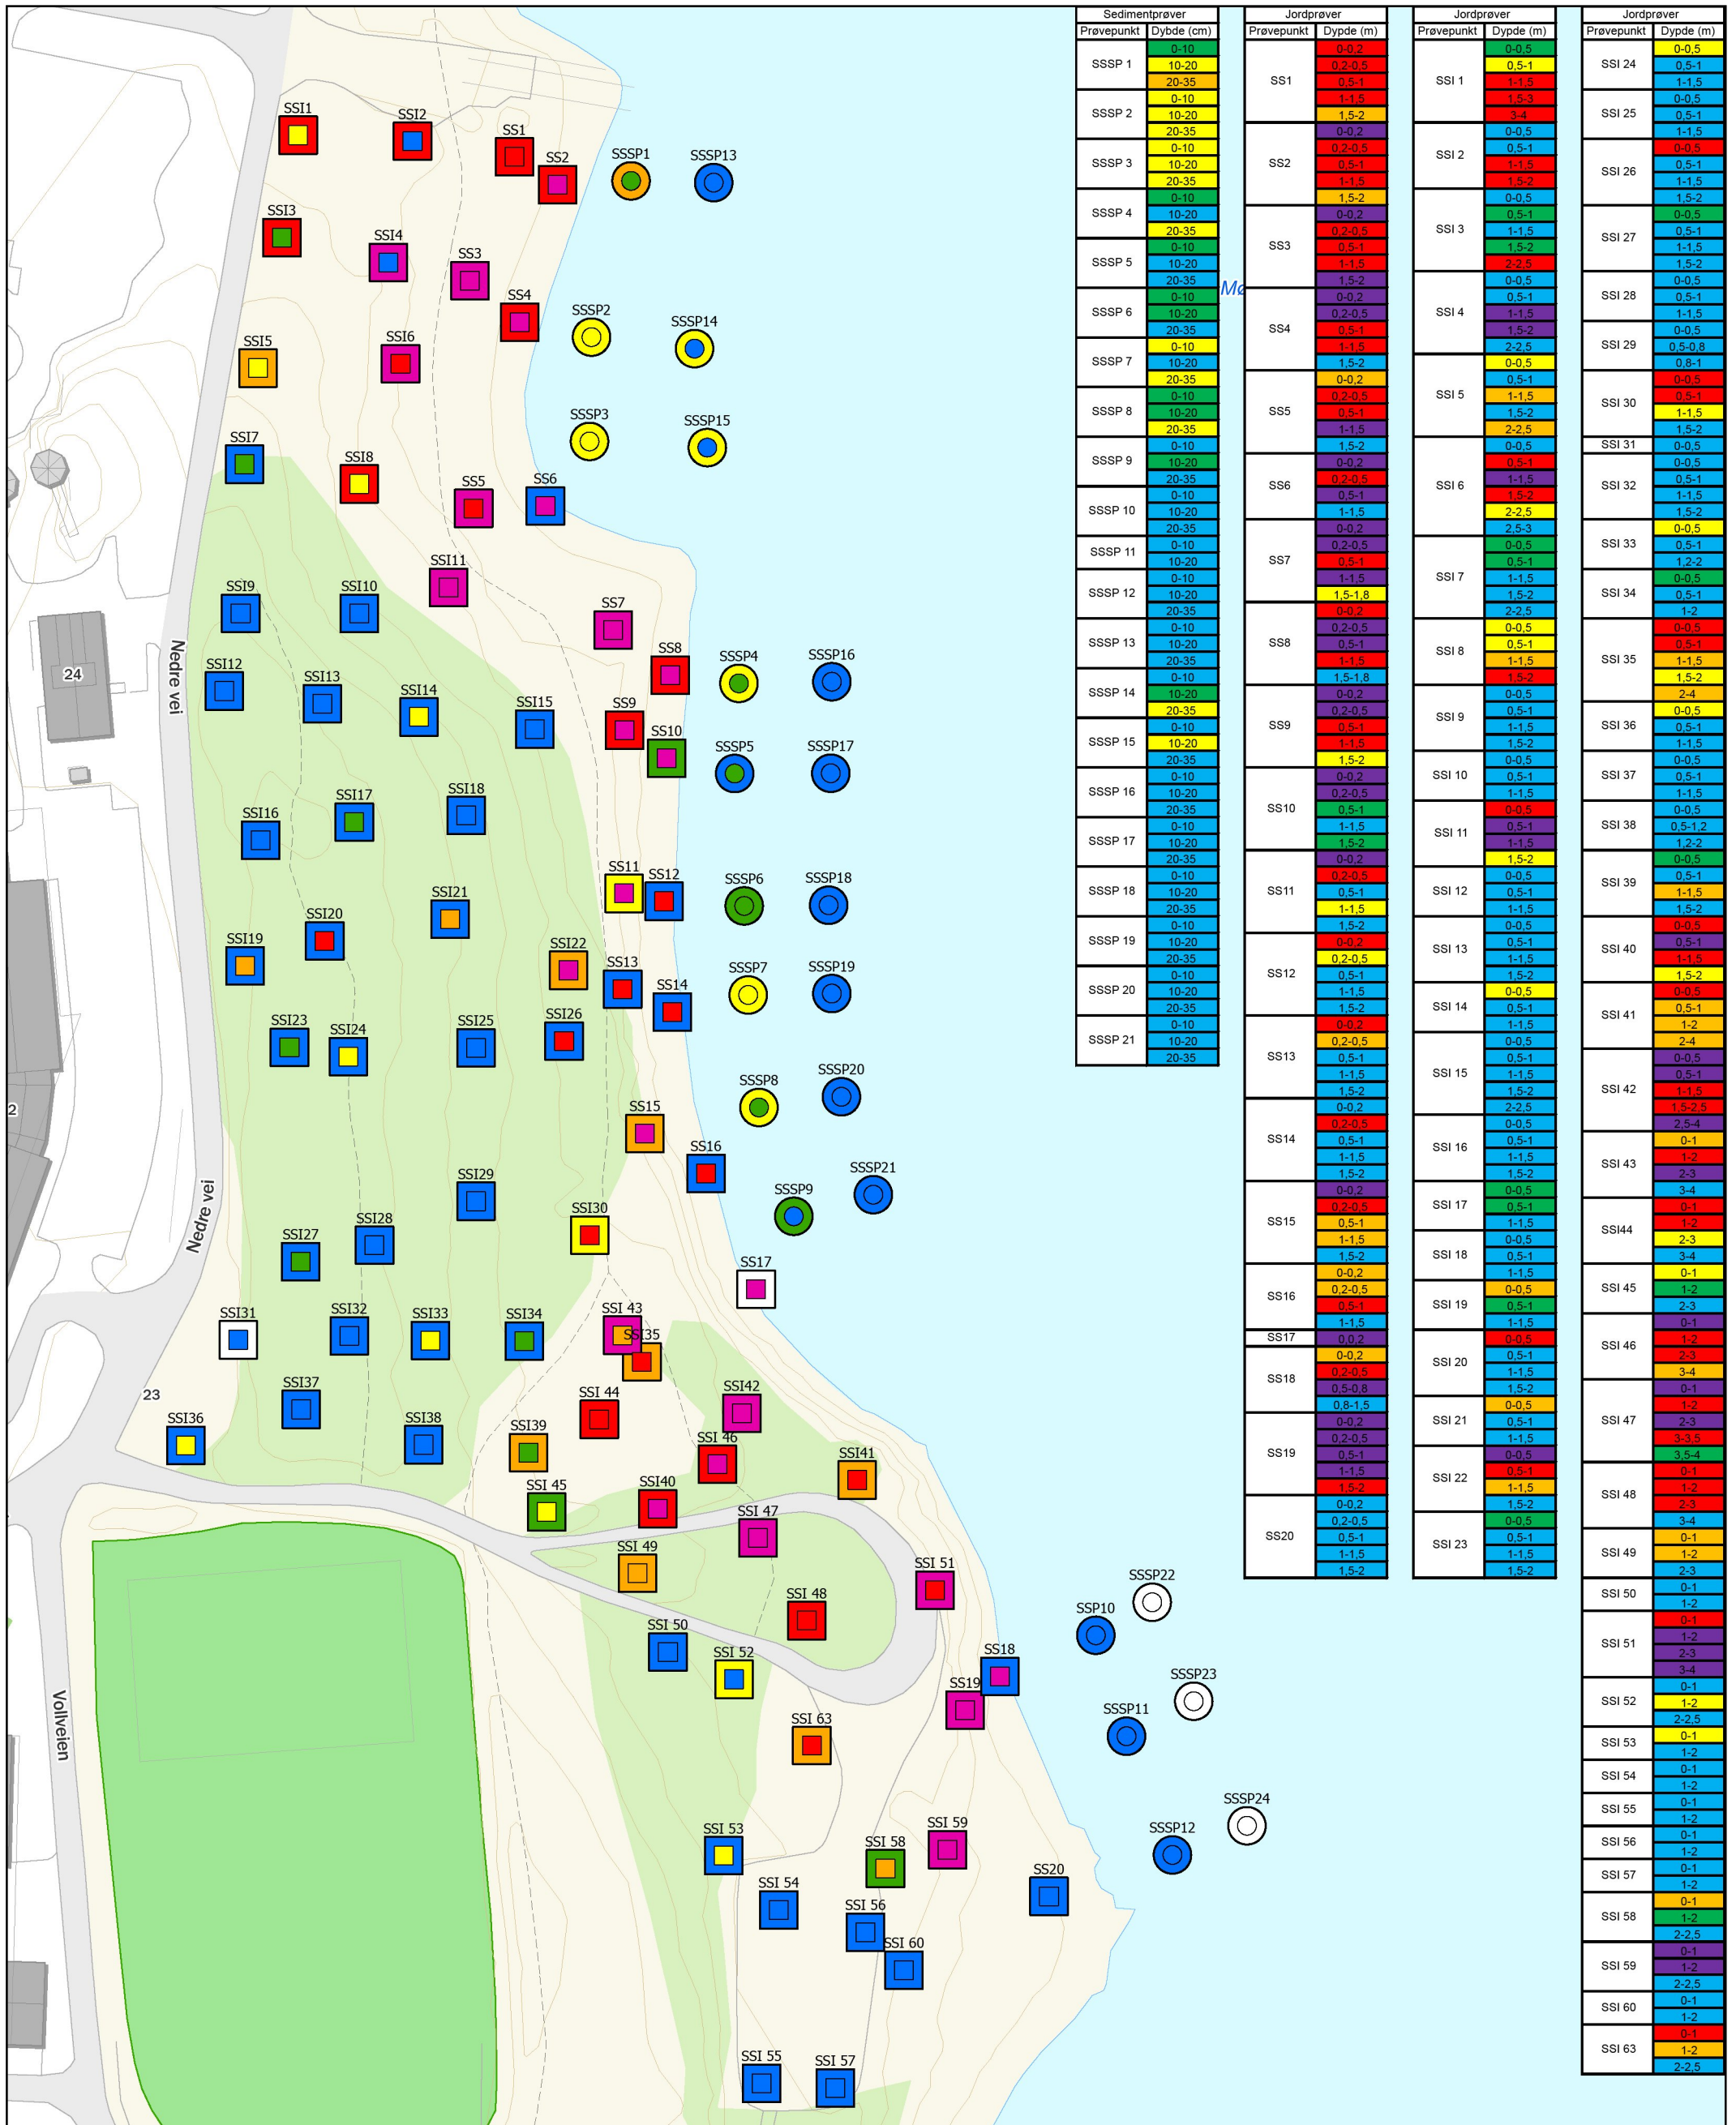
- Dybde prøvegrop**
- 0 - 1 m
 - > 1 m
- Dybde sedimentkjerner**
- 0 - 10 cm
 - > 10 cm
- Forurensningssituasjon**
- Ikke analysert
 - Tilstandsklasse 1
 - Tilstandsklasse 2
 - Tilstandsklasse 3
 - Tilstandsklasse 4
 - Tilstandsklasse 5

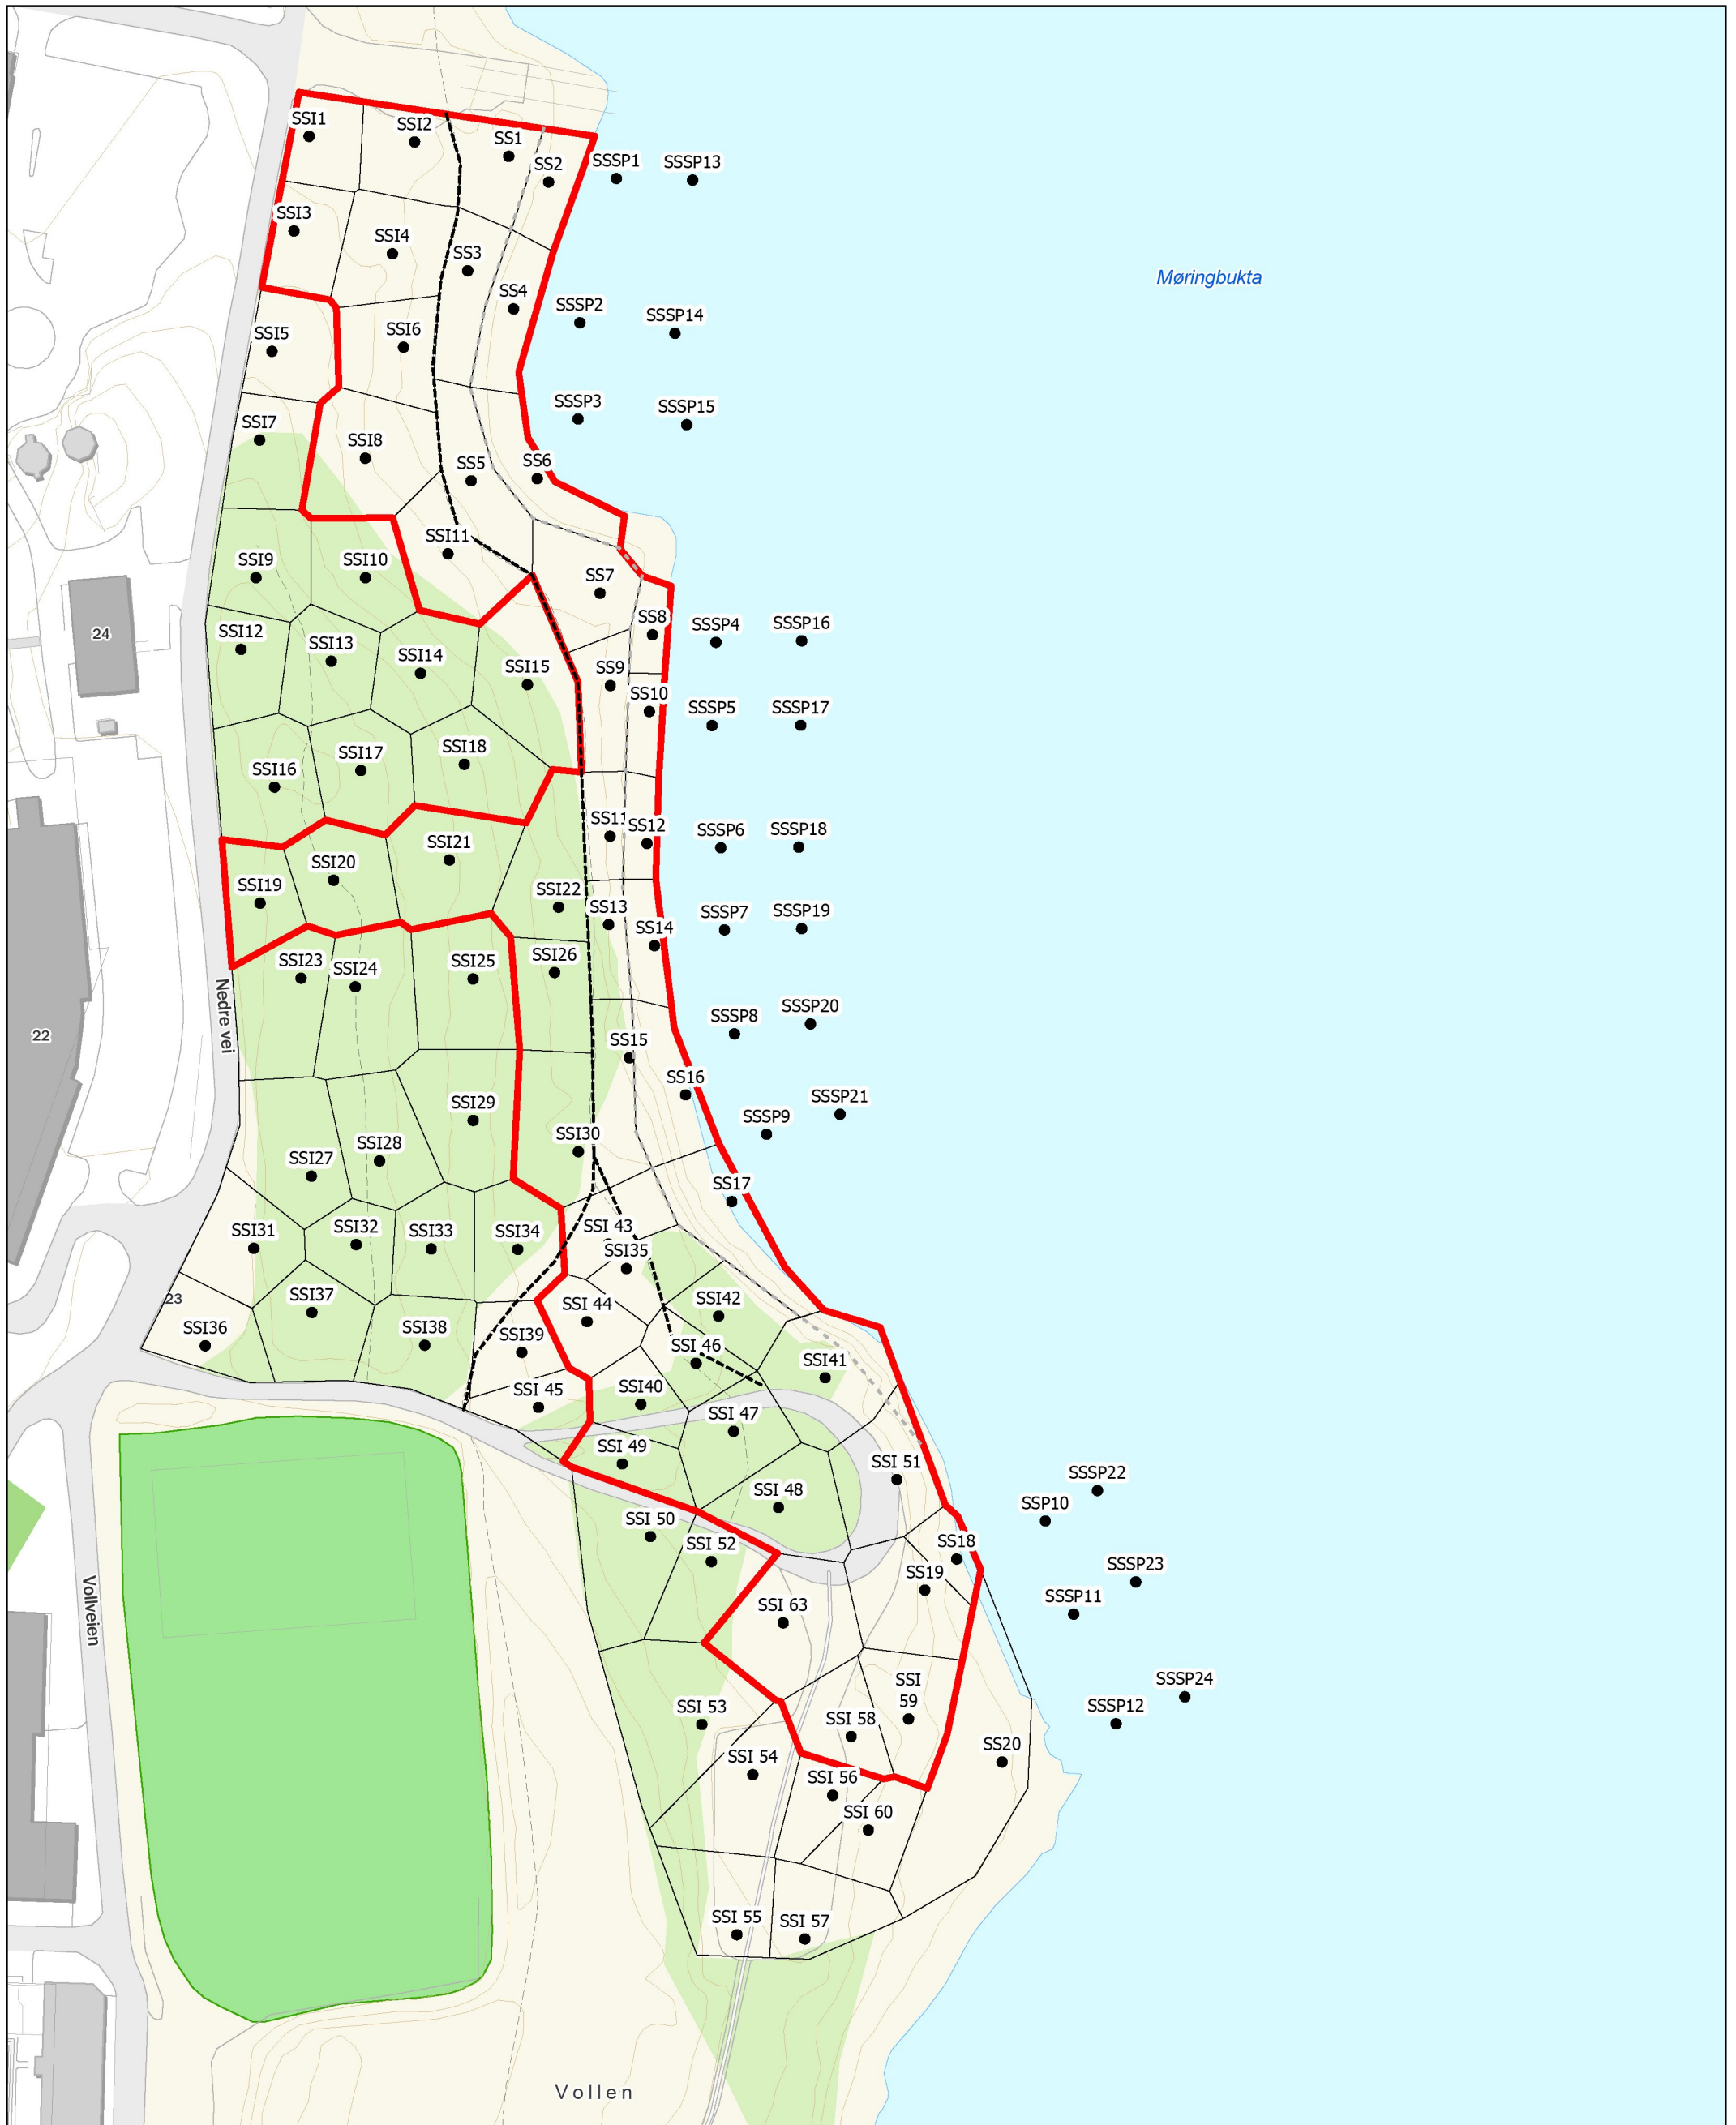
- Prøvepunkter
- Tursti
- Kystskråning
- Plan for tiltak
- Saneringsflater

Rev.	Beskrivelse	Dato	Tegn.	Kontr.	Godkj.
Plan for tiltak - saneringsområde		Original format: A3	Fag: Miljøgeologi		
Forsvarsbygg Horten Karljohansvern - strand sør Miljøgeologiske grunnundersøkelser		Underlagets filnavn: Kartgrunnlag fra Geodata			
Multiconsult		Målestokk: 1:1 300	● ●		
Dato	Konstr./tegn	Kontrollert	Godkjent		
16.02.2023	JAKL	AKS	AKS		
Oppdragsnr.	Tegningsnr.	Rev.		00	
10228458	SS014
