## ► Fv. 45 Voilen - Ullsteinskredene og Lauvåsen

Virkninger av utfylling i Kjønnsvikvatn med vurdering av virkning på villrein

Oppdragsnr.: 5194618 Dokumentnr.: 01 Versjon: J03 Dato: 2020-05-13

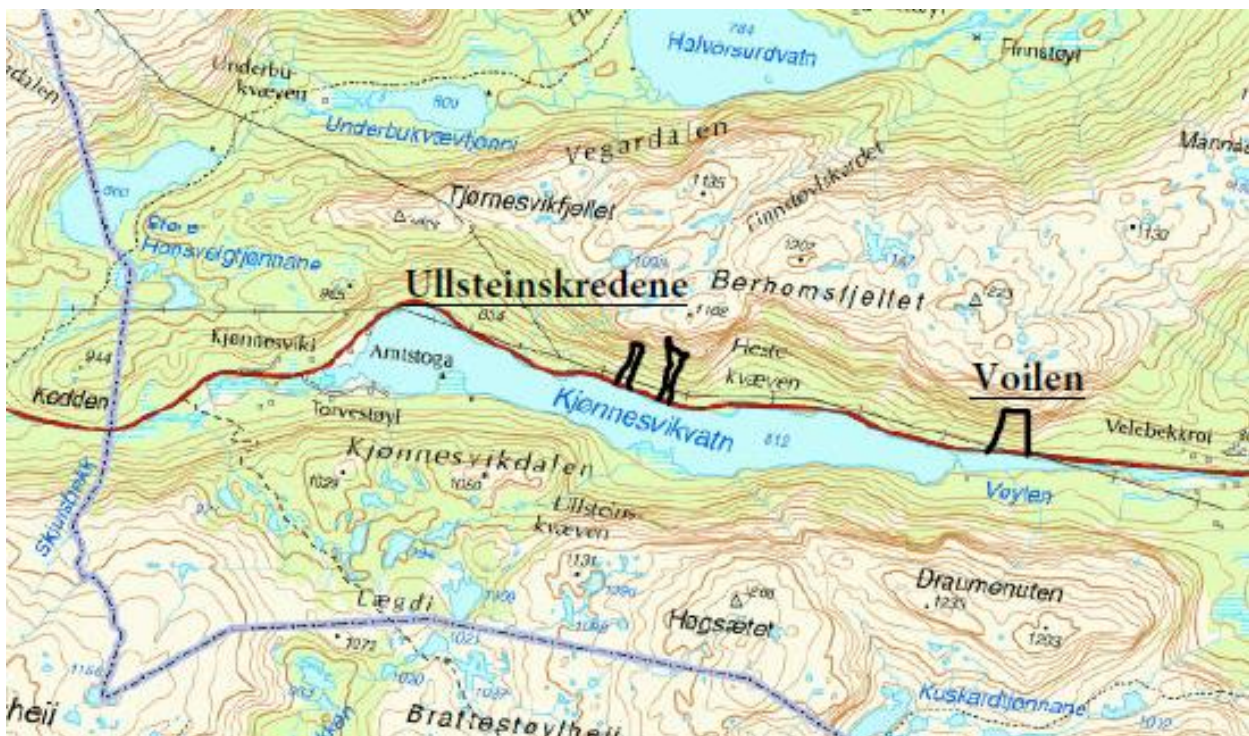
Figur 1-1. Markering av områdene der snøras er en utfordring.

Statens vegvesen (SVV) arbeider med en reguleringsplan for å sikre fv. 45 i Tokke kommune mot snøras. Det er to områder, Ullsteinskredene og Voilen, som er spesielt utsatt og der det planlegges tiltak (figur 1-1).

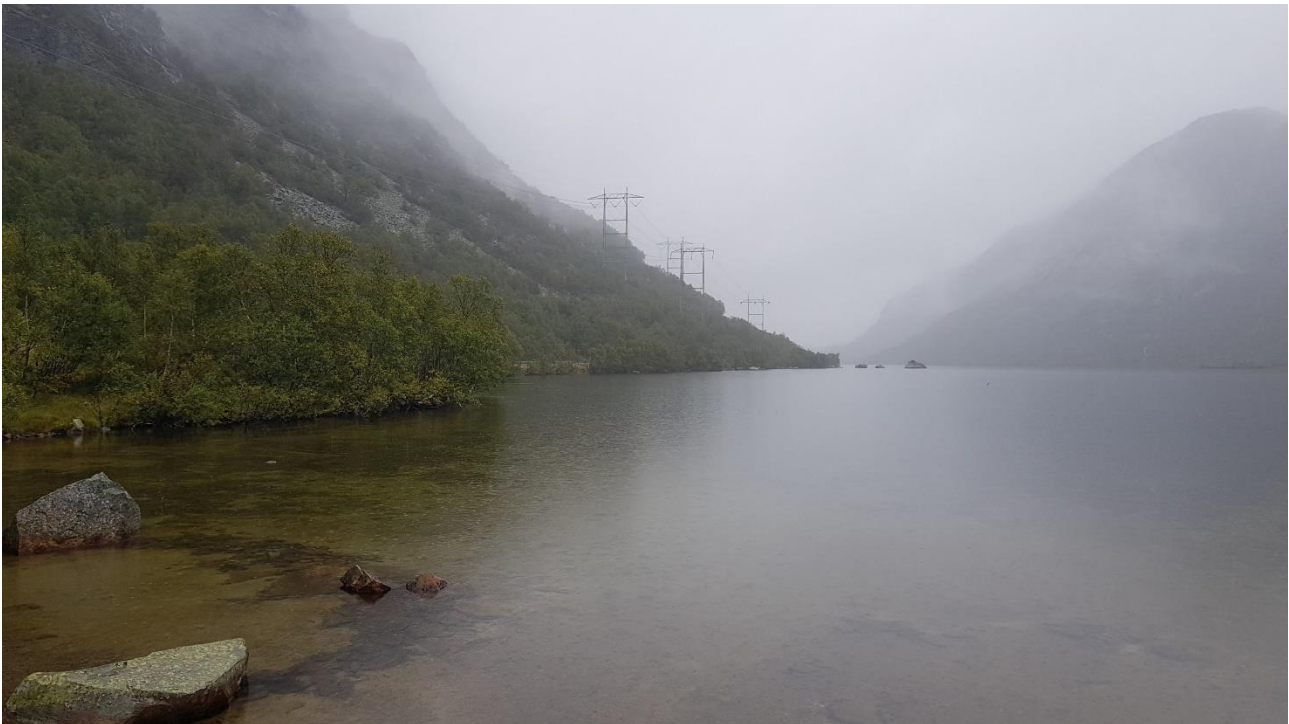
Figur 1-2. Foto er tatt mot øst mot Ullsteinskredene (se kart innledningsvis). Voilen ligger bak kraftmastene midt i bildet og sees ikke her. Kantsonen mellom dagens veg og Kjønnesvikvatn er i hovedsak naturlig med overhengende bjørk. På kortere strekninger går fyllingsfoten til dagens veg ut i innsjøen. Nordsiden av innsjøen er over lengre strekninger svært grunn. Foto: 10. september 2019.

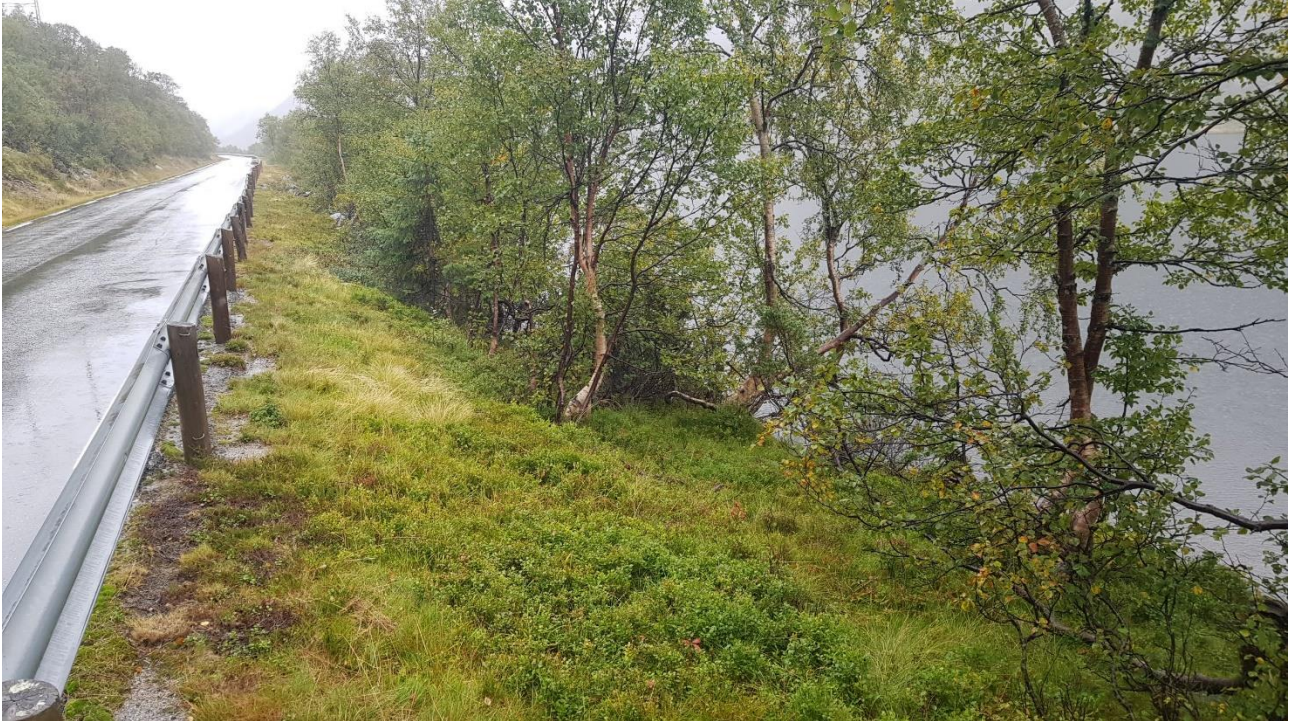
Figur 1-3. Kantsonen mellom veg og innsjø er for det meste bevest av bjørk – også her hvor det er kort eller ingen avstand mellom gammel veifyllingsfot og innsjøen. Foto: 10. september 2019.

I tiltaksområdet er det bratte skråninger ned mot veien fra nord. Veien ligger i hovedsak litt inn fra vannkanten slik det er en naturlig vegetasjons- og strandsone mellom veg og innsjø på det meste av strekningen (figur 1-2). På en liten del av strekningen er det imidlertid veifylling ut i innsjøen. Kantsonen mellom veg og innsjø er i hovedsak dominert av bjørk og grasvegetasjon. Langs strandlinjen forekommer i hovedsak overhengende bjørk (figur 1-3).

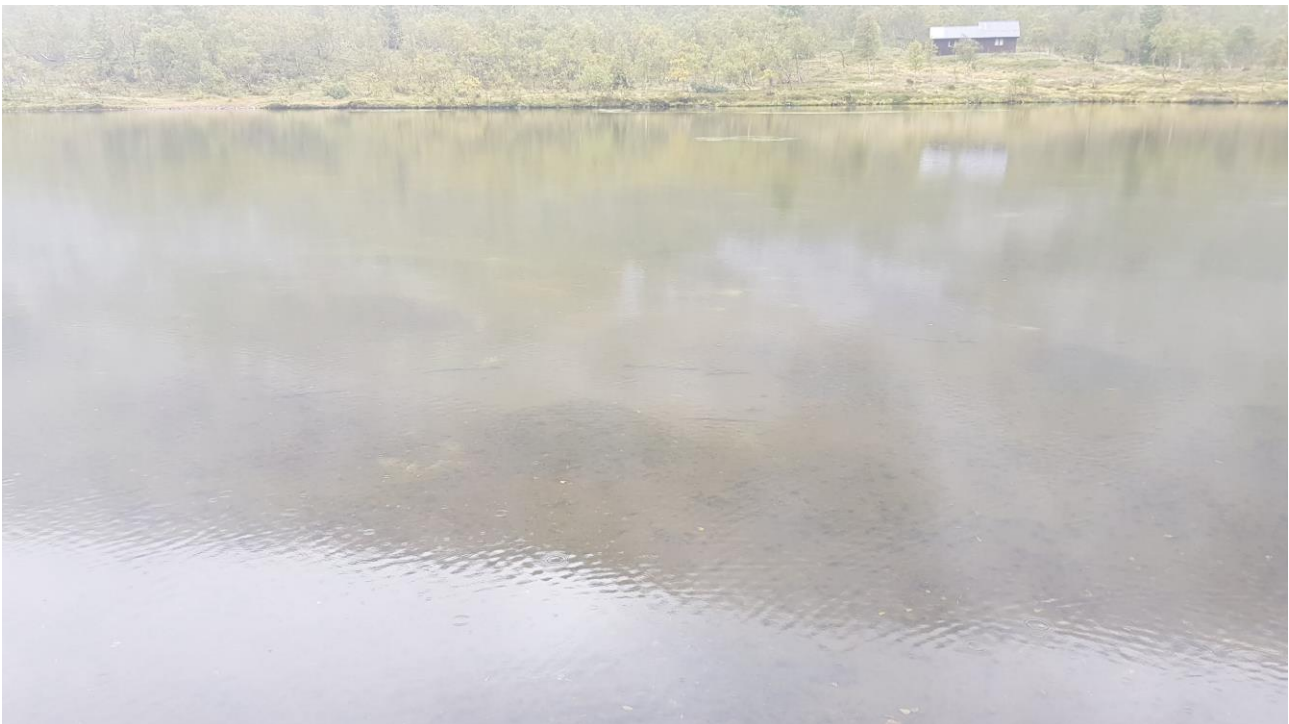
Figur 1-4. Kjønnesvikvatn rett ut for Voilen, med hytta på sydsiden av vannet for å identifisere fotoposisjon. Innsjøen er i hovedsak svært grunn i dette området. Foto: 10. september 2019.

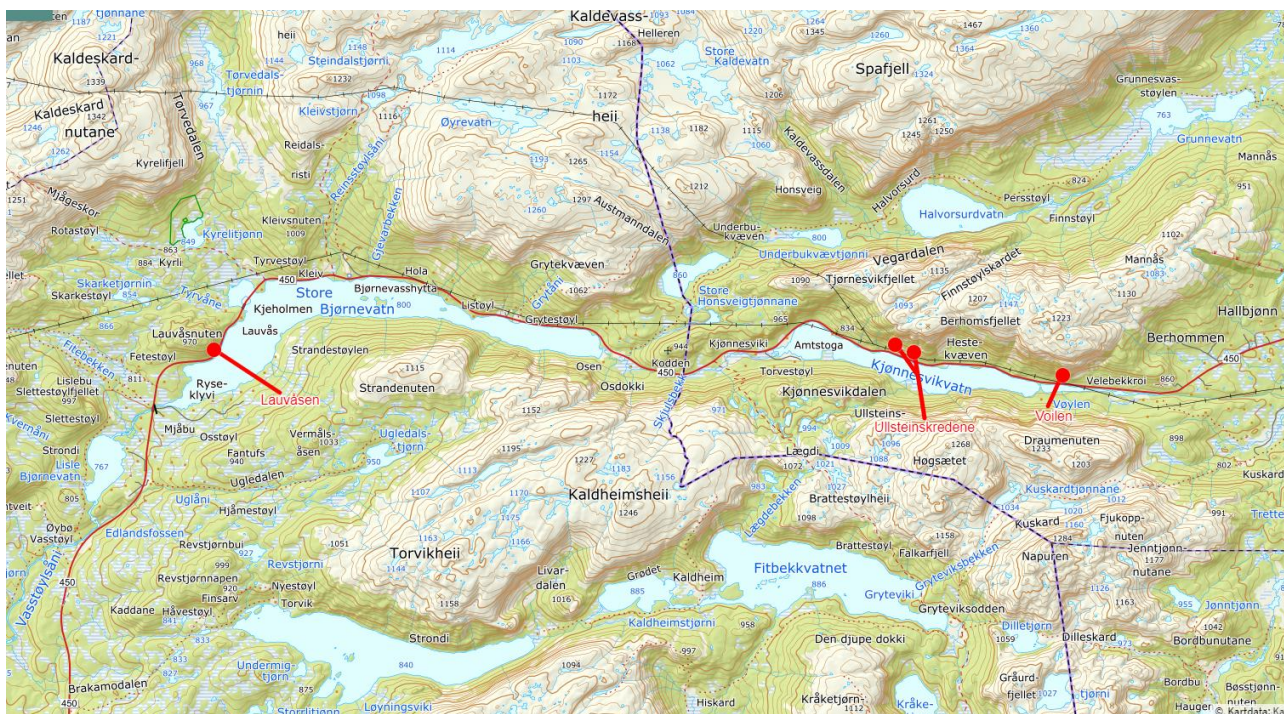
Figur 4-1. Lokalisering av planlagte skredsikringstiltak langs fv.45 vist med røde prikker.

Reguleringsplan for skredsikring langs fv.45 omfatter tiltak ved Ullsteinskredene og Voilen i Tokke kommune, samt ved Lauvåsen i Valle kommune (figur 4-1).

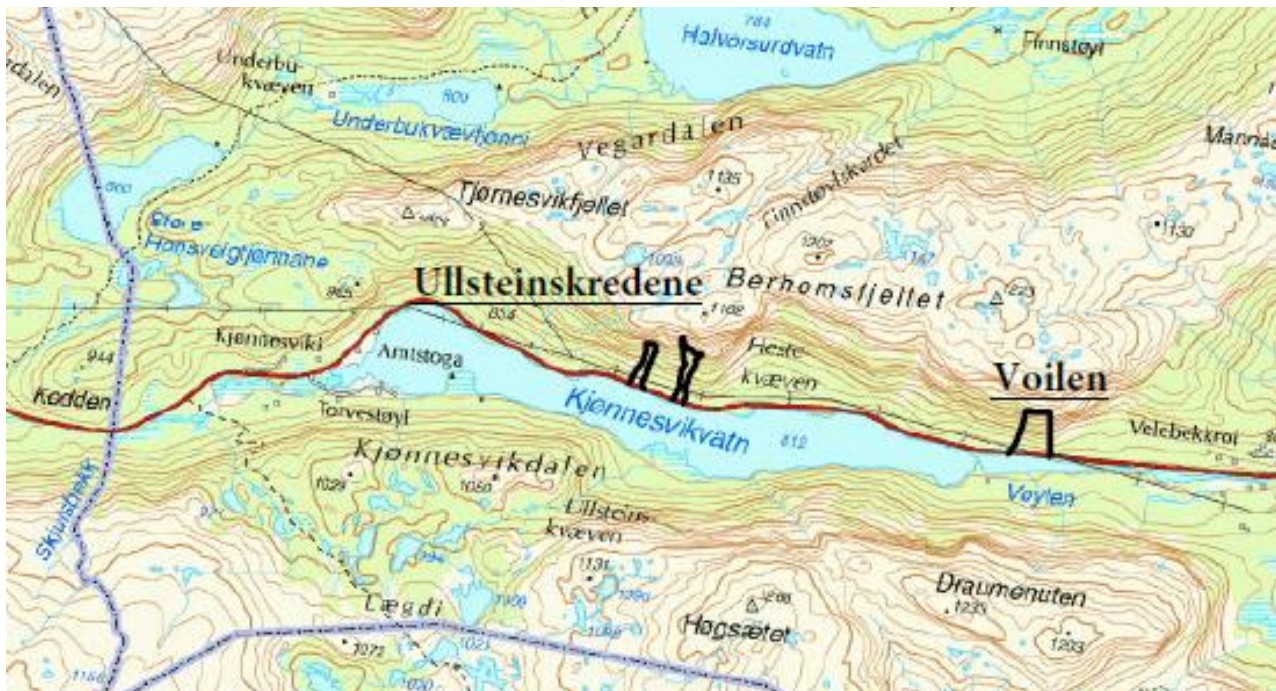
Figur 4-2. Lokalisering av planlagte skredsikringstiltak langs fv.45 ved Ullsteinskredene og Voilen i Tokke kommune.

Tiltaket ved Lauvåsen omfatter utspregning av bergvegg. Dagens fjellskjæring blir høyere og svingen på fv.45 blir delvis rettet ut. Tiltaket omfatter ikke fylling i Store Bjørnevatt. Ved Ullsteinskredene og Voilen blir det fylling i Kjønesvikvatnet. Veien blir her flyttet ut og det blir bygd en sikringsvoll på innsiden. For nærmere detaljer gjeldende lokalisering av tiltak ved Ullsteinskredene og Voilen, se figur 4-2.

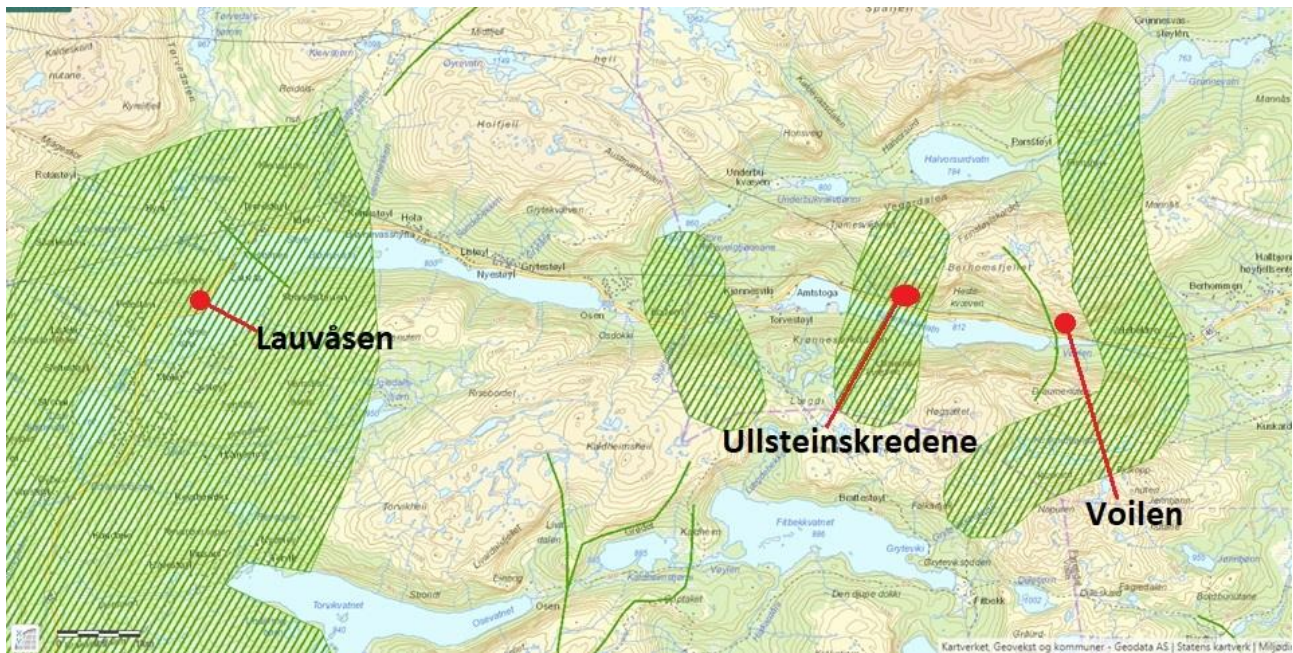
Figur 4-3. Trekkområder for villrein over fv. 45 markert med grønn skravur/strek, fra naturbase. Lokalisering av planlagte skred-sikringstiltak vist med røde prikker.

Heiplanen angir retningslinjer for ulike hensynsoner knyttet til villreinen i SA. Som grunnlag for planen ble villreinens arealbruk i SA kartlagt i 2009 (Mossing og Heggenes 2010). Basert på nevnte kartlegging ble det tegnet inn trekkområder over fv. 45 ved Bjørnevatt i Valle og mot Kuskardet/Hallbjønnsekken i Tokke. Inntegnede trekkområder for villrein ble også overført til naturbase (figur 4-3).
