Statsforvalteren i Vestfold og Telemark

► Undersøkelse av påvekstalger og bunndyr 2022

Oppdragsnr.: 52205517 Dokumentnr.: 01 Versjon: J02 Dato: 2023-04-19

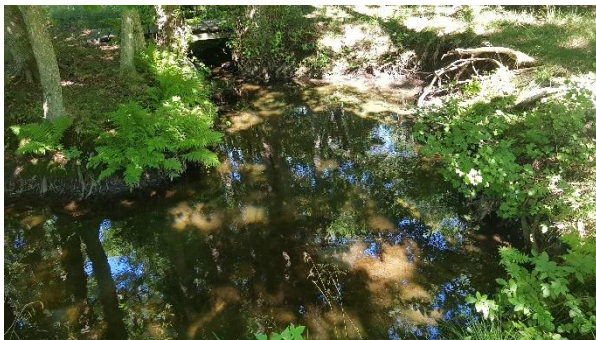
Beskrivelse: Det var moderate lysforhold ved stasjonen, som var omgitt av høye løvtrær. Vannet var stillestående, og substrat var dominert av leire og mudder, med noe innslag av stein. Børsteprøven ble derfor tatt fra både stein, blader og kvister. Det luktet svovel ved plassen.

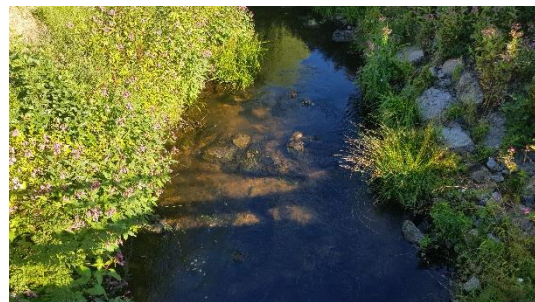
Beskrivelse: Prøven ble tatt oppstrøms Berg steinkirke, på en elvestrekning omgitt av høy plantevegetasjon, men likevel med gode lysforhold. Vannet var her moderat rennende, og vannstanden tilnærmet normal. Substrat var dominert av stein i forskjellig størrelse, med noe sand innimellom.

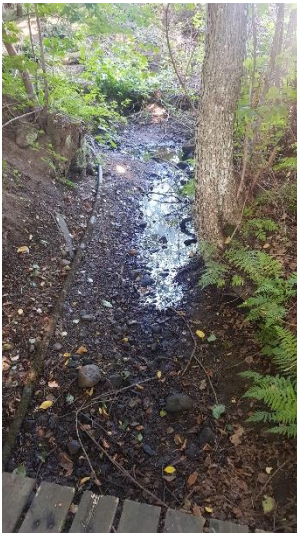
Beskrivelse: Holtanbekken var tørrlagt, og det ble derfor ikke tatt noen prøver på denne stasjon.

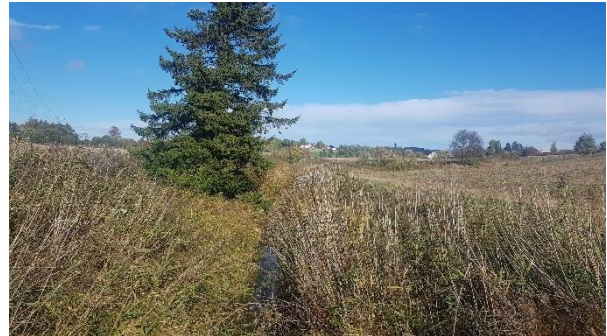
Beskrivelse: Stasjonen lå midt på et jorde og kantene var omgitt av høye takrør og brennesler. Lysforholdene var gode. Vannet var moderat rennende og vannstanden litt høy. Vannet var svært mudret og grått slik at det ikke var mulig å se bunnen. Substratet virket til å være dominert av mellomstore steiner med litt grus innimellom, samt enkelte store steiner.

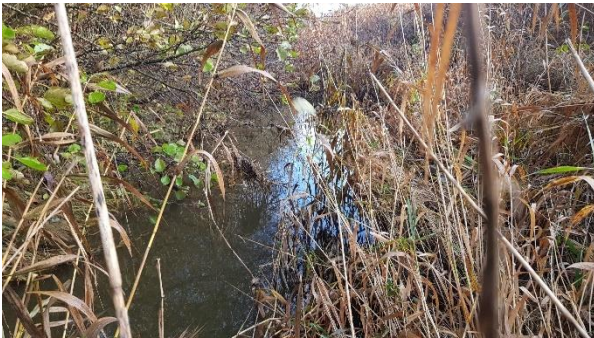
Beskrivelse: På den ene siden av bekken var det høy løvskog, mens den andre siden var dominert av siv og høye takrør. Her var vannet stilleflytende. Bunnsubstratet besto for det meste av mudder.

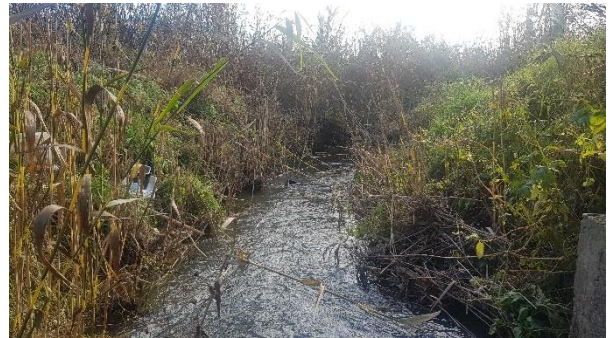
Beskrivelse: Det var gode lysforhold ved stasjonen, og den var omgitt av høyt takrør og andre gressarter. På oppsiden av stasjonen var det en bro. Her var vannet sakte rennende, men det var høy vannføring og grått vann. Substratet var dominert av mellomstore steiner med noe grus innimellom.

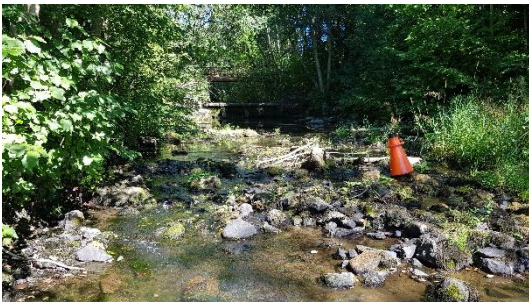
Beskrivelse: Stasjonen var omgitt av høye løvtrær, men det var likevel gode lysforhold på plassen. Her var vannet moderat rennende, og substrat dominert av stor og mellomstor stein. Det ble observert mye elvemusling på stedet.

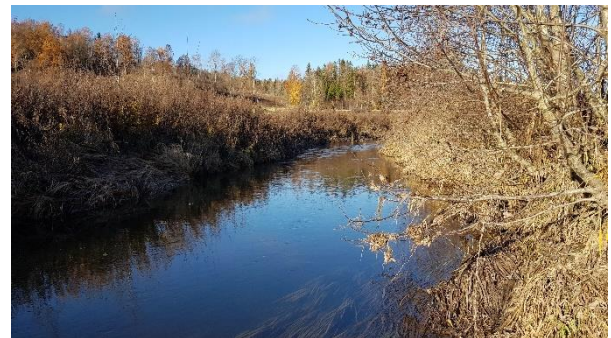
Beskrivelse: Stasjonen ligger mellom to jorder og hadde gresskledde kanter med litt kratt enkelte steder som gir gode lysforhold. Elva var stilleflytende og substratet var dominert av mudder og sand.

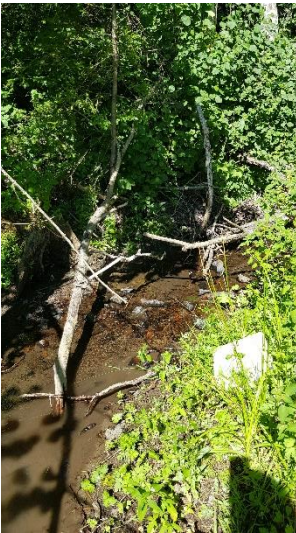
Beskrivelse: Det var moderate lysforhold ved stasjonen, som ble plassert rett nedstrøms Hogsrødveien, på en nesten stillestående strekning omgitt av høye løvtrær. Det var mye nedfall av greiner i elva, og substrat besto ellers av mindre stein og leire.

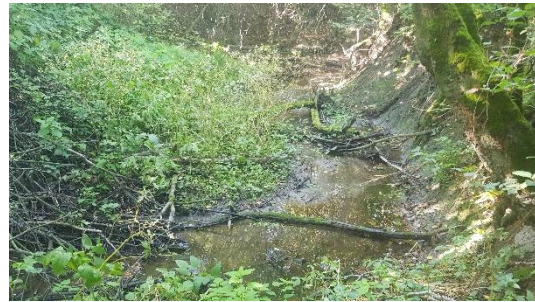
Beskrivelse: Stasjonen ble plassert omtrent 1,5 km oppstrøms hvor elva passerer under E18. Denne delen av elvestrekningen var omgitt av høye trær, og bratte skrenter, hvilket gav dårlige lysforhold. Vannet var så godt som stillestående. Substrat besto til største del av leire og nedfallstrær, og bare noen enkelte steiner. Børstepróven ble derfor til stor del tatt fra kvister og blader. Det ble observert søppel i omgivelsene.

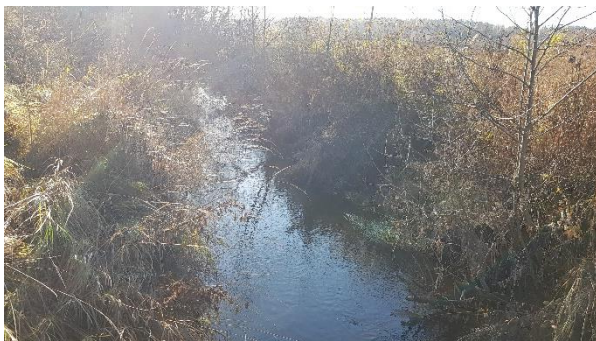
Beskrivelse: Stilleflytende bekk omgitt av gress og bringebær kratt. Substratet var dominert av grus og småstein.

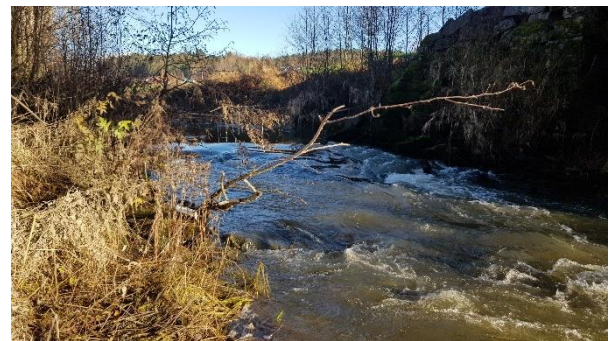
Beskrivelse: Hurtigrennende elv med mye vann. Prøven ble tatt under broen som var den eneste plassen det var grunt nok. Kantene hadde innslag av gress, høye løvtrær og kratt. Substratet var en blanding av blokkstein, mellomstor stein og noen partier av grus.

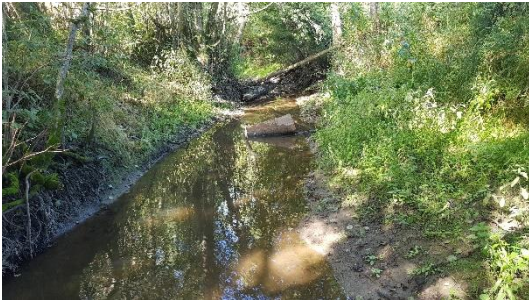
Beskrivelse: Det var dårlige til moderate lysforhold ved stasjonen, som var omgitt av høye løvtrær og gress. Vannet var sakteflytende og substratet var for det meste leire, men med enkelte steinterskler. Børsteprøven ble tatt fra en blanding av stein og greiner. Det var noe søppel i elva, og alpakkabeite ved siden av bekken.

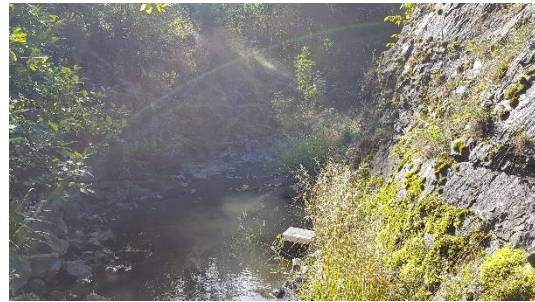
Beskrivelse: Det var gode lysforhold ved stasjonen. Den ene siden av elvebredden besto av steinvegg. Kantvegetasjon på andre siden var i hovedsak mindre busker, bringebærkratt og gress. Vannet var sakteflytende, og noe blakket, med et substrat av middels til stor stein.

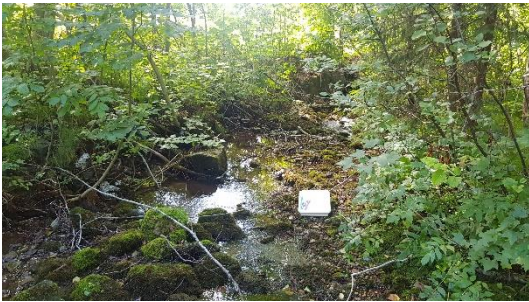
Beskrivelse: Denne stasjonen utgår. Fant ingen egnede steder å ta prøven. Lysforholdene var dårlige, og den undersøkte strekningen var omgitt av høye løvtrær. Vannet var sildrende og substrat besto av stein i forskjellig størrelse, grus og leire. Lenger ned langs bekken var det tett kratt som også gir dårlige forhold. Slik at resultatene muligens vil være veiledende på tilstanden.

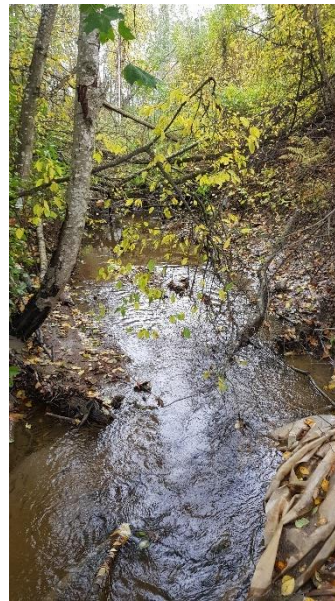
Beskrivelse: Det var dårlige lysforhold ved stasjonen i Pettersbekken, grunnet høye løvtrær. Kantene bestod av leire, og det lå en del søppel i skråningen og ned mot elva. Vannet var stilleflytende og bunnssubstratet var dominert av leire med noe grus innimellom. Det ble fanget en flyndre på stasjonen.

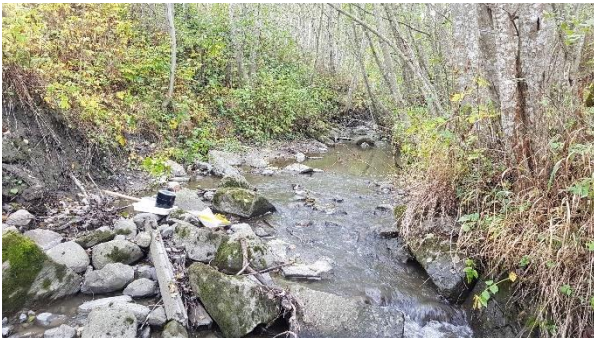
Beskrivelse: Stasjonen til Rusdsbekken ligger nede i en bekkedal med høye bratte kanter opp mot en golfbane. Kantene er omgitt av høye løvtrær, i tillegg til kratt, gress og bringebærkratt. Dette gir dårlige lysforhold. Ved prøvetakning var vannet moderat rennende og bunnssubstratet besto av halvparten leire og halvparten mellomstore til store steiner. Vannet var veldig grått.

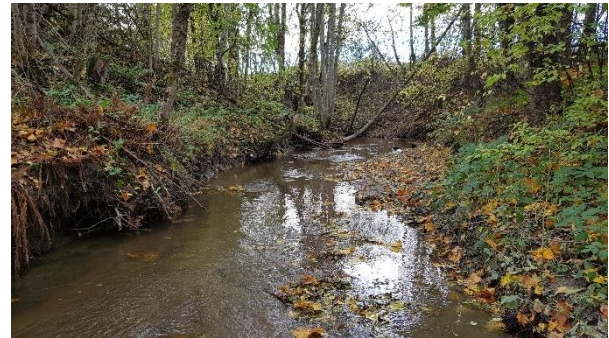
Beskrivelse: Vesleelva renner gjennom dyrka mark. Bunnssubstratet besto i hovedsak av leire, mens kantene var tilvokst med kratt og løvtrær. Stasjonen hadde dårlige lysforhold.

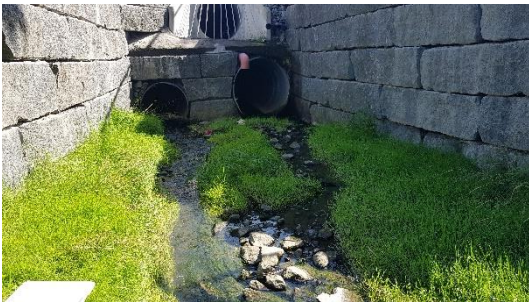
Beskrivelse: Stasjonen var plassert rett oppstrøms kulvert, med støpte steinvegger på begge sider. Ellers var det åpent med gode lysforhold. Det var mye bunnvegetasjon på strekningen, og vannet var sakteflytende. Substrat var dominert av liten og middels stor stein.

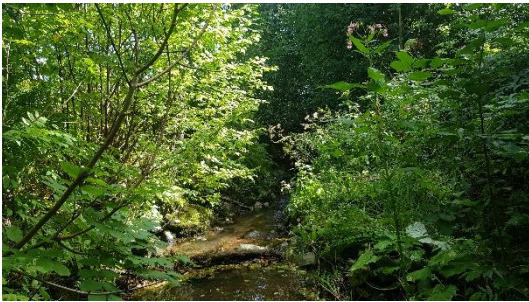
Beskrivelse: Det var moderate lysforhold ved stasjonen, som var omgitt av mye løvtrær, busk og bregner. Vannstanden var svært lav, og vannet sakteflytende. Substrat ved dominert av sand og småstein, med noe innslag av leire.

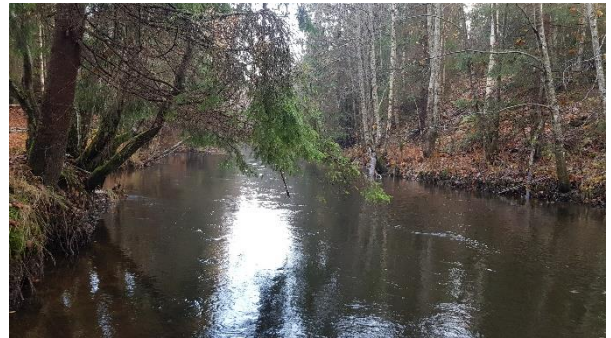
Beskrivelse: Kopstadelva er en større elv med mye vann. Stasjonen ble plassert litt lenger oppstrøms en tidligere grunnet tilgang på elva. Stasjonen var omgitt av bratte skrenter med løv kledde trær og noe innslag av grantrær. Bunnssubstratet er dominert av mellomstor stein. Det ble funnet to edelkrepser på stasjonen.

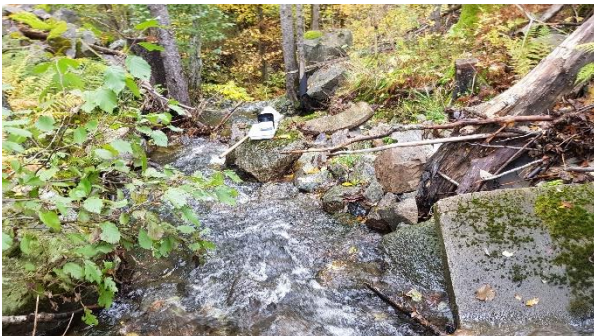
Beskrivelse: Det var moderate lysforhold på stasjonen som var omgitt av løvtrær og gresskledde skrenter. Vannet fløt raskt og substratet var dominert av mellomstore steiner. Det lå også en del skrot rundt bekken.

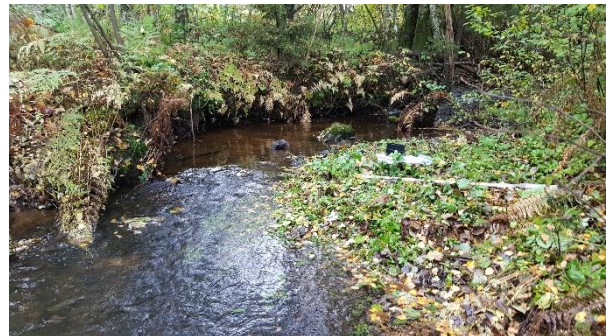
Beskrivelse: Det var moderate lysforhold på stasjonen grunnet høye løvtrær. Elven var sildrende og bunnssubstratet besto av småstein og grus. Ved siden av bekken var det et pumpehus og det kunne kjønes kloakklukt på stedet.

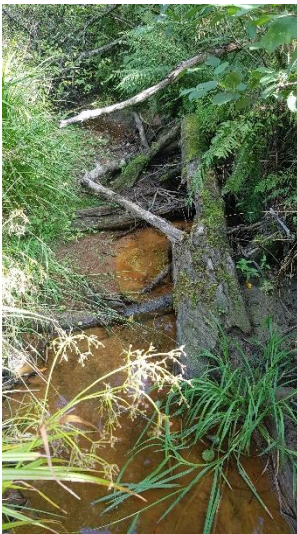
Beskrivelse: Stasjonen ble plassert oppstrøms vei, rett før utløp i Numedalslågen. Det var mye vegetasjon rundt bekken, dominert av bregner, geiterams og gress, hvilket gav moderate lysforhold. Substrat var leire. Det var svært lav vannstand i bekken, som så vidt sildret. Børstprøve ble tatt fra blader og greiner. Bunnen var dekket av et oransje lag som mest trolig var heterotrof begroing.

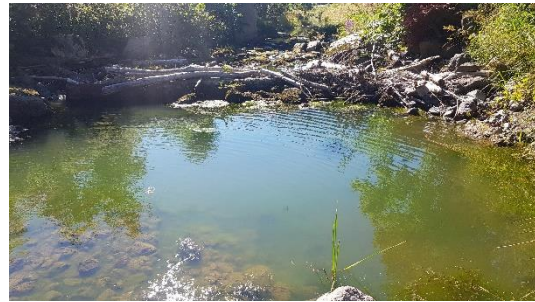
Beskrivelse: Stasjonen lå på en elvestrekning med noen sildrende, og noen stillestående partier. Vannet var her omgitt av gress og bringebærkratt, noe som gav gode lysforhold. Substrat var dominert av stein i forskjellig størrelse, med noe sand innimellom.

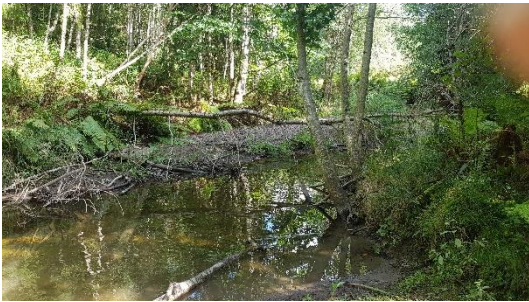
Beskrivelse: Det var moderate lysforhold ved stasjonen, som var plassert på en strekning omgitt av høye løv og grantrær. Det var mye nedfallstrær i vannet, som var sakteflytende på plassen. Substrat var dominert av leire og mindre stein.

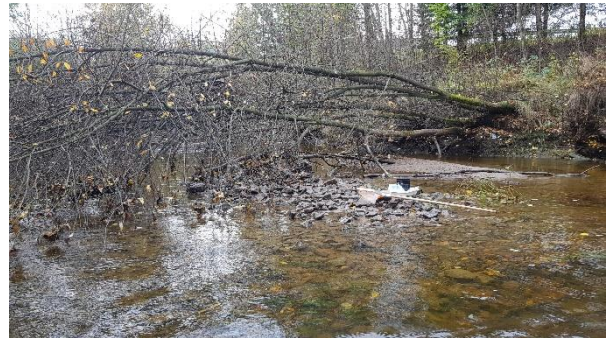
Beskrivelse: Røstholtelva var stor og brei ved stasjonen. Her var det gode lysforhold, selv om den var omgitt av løvtrær. Det hadde også falt et tre over elva. Vannet var stilleflytende og substratet var dominert av mellomstore steiner i yttersvingen, mens i innersving var det mer sand og mudder.

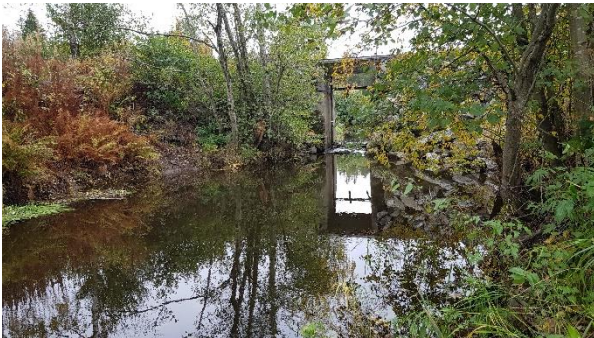
Beskrivelse: Svært dyp elv med mudderbunn, eneste plassen det var mulig å ta en bunndyrprøve var under brua. Her var bunnen steinbelagt med stor stein og noe grus. Elva var stilleflytende, mens kantene var godt tilgrodde med høyt gress, bringebærkratt og brennesler. Det var også litt løvtrær og kratt.

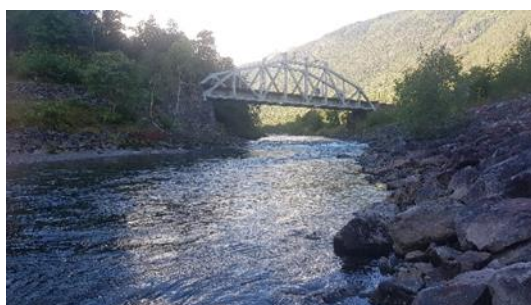
Beskrivelse: Måna er en større elv, hvor stasjonen ble plassert nedstrøms jernbanebru, før innløpet av Middøla. Elva var på strekningen kantet av stein og lysforholdene var gode. Substrat var stein i forskjellig størrelse. Vannet var hurtigrennende, og prøven ble tatt fra vannkanten.

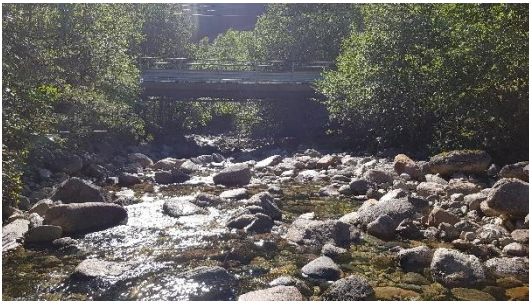
Beskrivelse: Det var gode lysforhold ved stasjonen, som ble plassert rett oppstrøms Milandvegen, omtrent 150 m før utløp i Måna. Elvestrekningen var omgitt av høye løvtrær, og vannet var moderat rennende. Substrat på plassen var i hovedsak større stein, men også noen mindre.

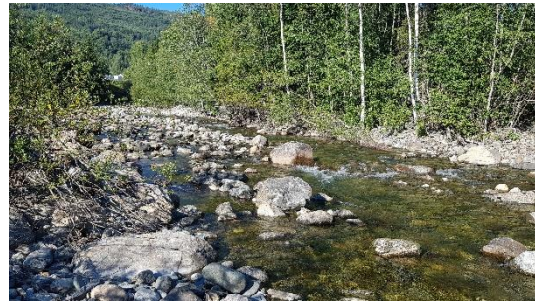
Beskrivelse: Gjøyst er en middels stor elv, og stasjonen var plassert på en strekning med gode lysforhold, hvor den ene bredden var kantet av høy gran- og løvskog og den andre av stein. Vannet var hurtigrennende, og substrat besto av stein i forskjellig størrelse.

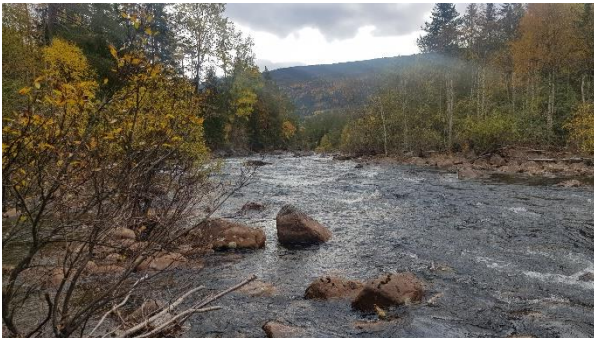
Beskrivelse: Mår er en stor elv med gode lysforhold. Elva er stri og renner med høy hastighet. Kantene er satt med kratt og løvtrær, mens substratet består av store steiner og blokker.

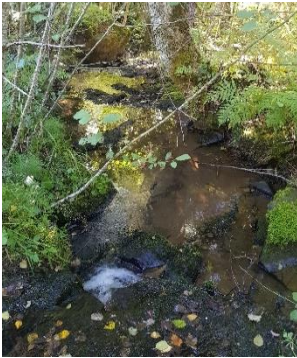
Beskrivelse: Det var svært dårlige lysforhold ved stasjonen. Bekken var her omgitt av høy, tett løvskog over en lenger strekning. Vannet var sildrende, og substrat dominert av leire, med noe stein.

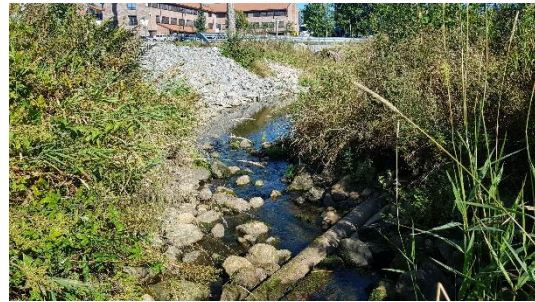
Beskrivelse: Det var åpent, og gode lysforhold ved stasjonen, som ble plassert oppstrøms veien ved universitetet i Bø. Bekkestrekningen var kantede av gress, bregner og busk. Vannet var moderat rennende på plassen, og substrat var dominert av liten og middels stor stein.

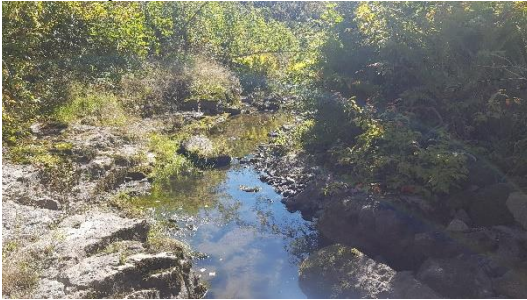
Beskrivelse: Det var gode lysforhold ved stasjonen i Skårdalsbekken, som på strekningen var kattet av kratt, brennesle og bringebærbusk. Vannstanden var svært lav, og vannet så vidt sildrende. Substrat var en blanding av mindre stein, mudder og fast berg.

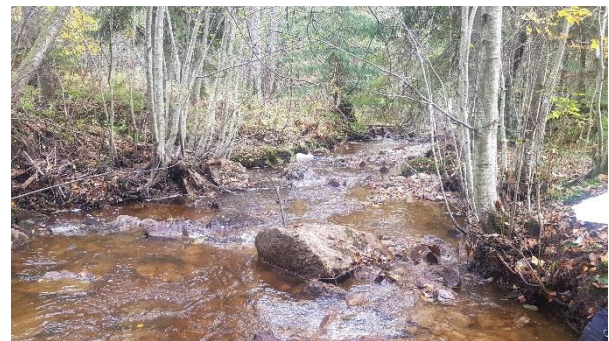
Beskrivelse: Det var middels gode lysforhold på stasjonen, grunnet høye løvtrær. Substratet var dominert av middels store steiner. Steiner var dekket av et grått/hvit gelag som mest trolig var heterotrof begroing. På oversiden av stasjonen var det en beverdemning.

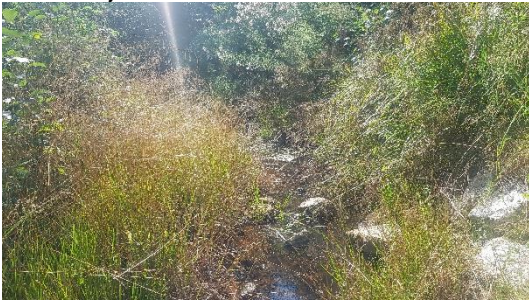
Beskrivelse: Det var gode lysforhold ved stasjonen i Klyvebekken, med høyt gress ved breddene. Vannet sildret frem over substrat av grus og småstein. Det var noen orange/brune områder som trolig muligens var jernutfellinger.

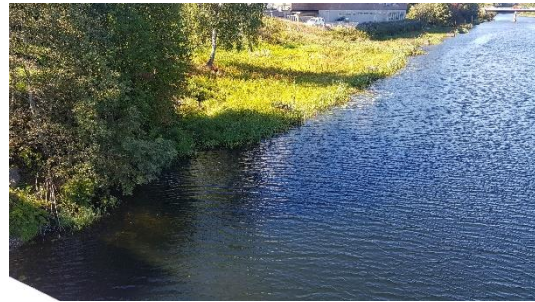
Beskrivelse: Stasjonen ble plassert oppstrøms gangbrua ved Grenland Politistasjon. Det var åpent rundt plassen, med gode lysforhold. Falkumelva er en større, dyp elv, med leire og mudderbunn. Prøven ble derfor tatt fra vannplanter i vannkanten.

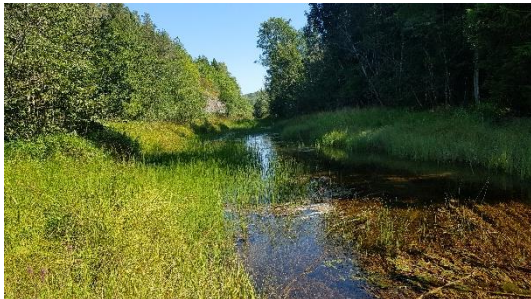
Beskrivelse: Stasjonen ble plassert omtrent 1 km oppstrøms Siljantjern. Det var gode lysforhold på stedet, med kantvegetasjon av høye løvtrær og gress. Vannet var sakteflytende med et substrat av grus og småstein. Det var betydelig vokst av vannplanter på elvestrekningen.

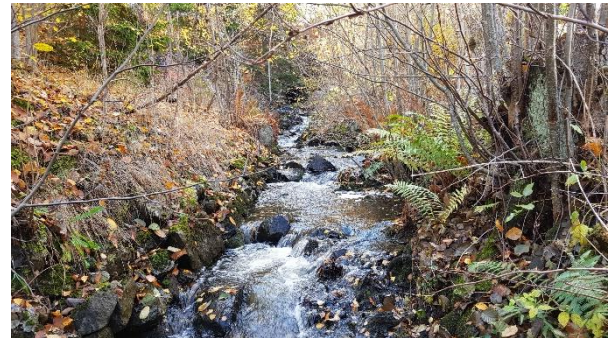
Beskrivelse: Stasjonen renner forbi et gammelt industriområde. Nedre del av strekningen er muret opp, mens ved stasjonen var det gresskledde kanter med noe løvtrær. Bekken var hurtig strømmende, og substratet besto av mindre steiner og grus.

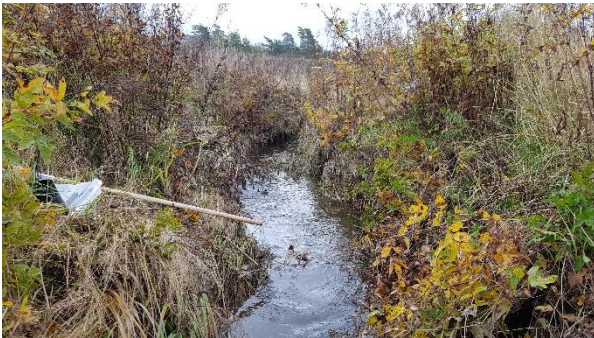
Beskrivelse: Stasjonen lå mellom to jorder og kantvegetasjonen besto av siv, høyt gress og bringebærkratt. Det var gode lysforhold. Vannet var stille flytende, og substratet besto av grus og sand.

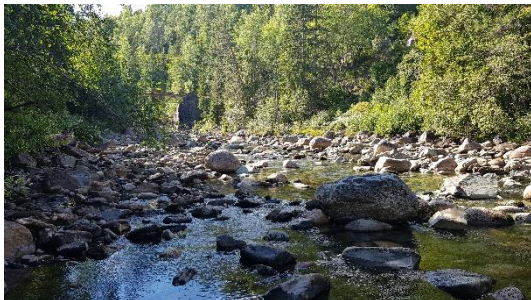
Beskrivelse: Dalaåi er en større elv, og det var gode lysforhold på den undersøkte elvestrekningen, som var kantet av høye løv- og grantrær og busk. Vannet var moderat rennende, og substrat var dominert av større stein.

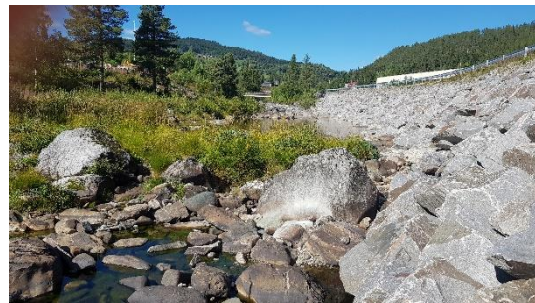
Beskrivelse: Det var gode lysforhold ved stasjonen i Tokke, som lå åpent, omgitt av sprengstein på veisiden, og kratt på andre siden. Vannet på elvestrekningen var nesten stillestående, og substrat var i stor grad store steinblokker, med noe mindre stein innimellom. Det var fisk på plassen.

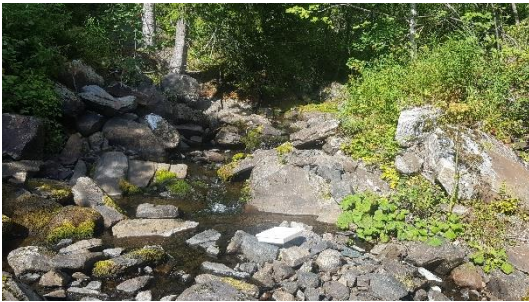
Beskrivelse: Det var gode lysforhold ved stasjonen, som ble plassert nedstrøms utslippspunkt ved E134, på en strekning omgitt av høye grantrær. Vannet var her sakteflytende og substrat var stein i forskjellig størrelse.

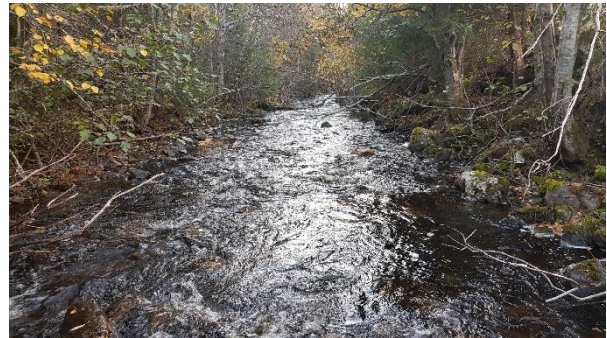
Beskrivelse: Det var middels lysforhold ved stasjonen. Kantvegetasjonen besto av høye løvtrær som vokste litt over elveløpet. Elvebredden besto av stein med mye metall skrot. Substratet var dominert av mellomstore steiner.

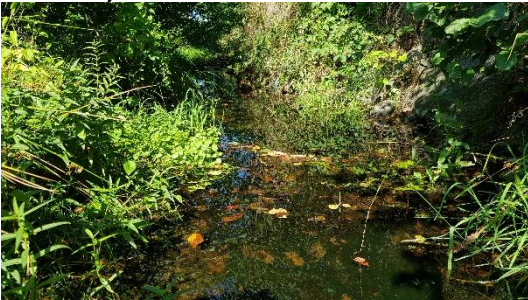
Beskrivelse: Det var gode lysforhold ved stasjonen, som lå med bratt skrent og høye trær på den ene siden, og bringebærkratt på den andre siden. Vannet var sildrende, og substratet besto til største del av småstein og grus.

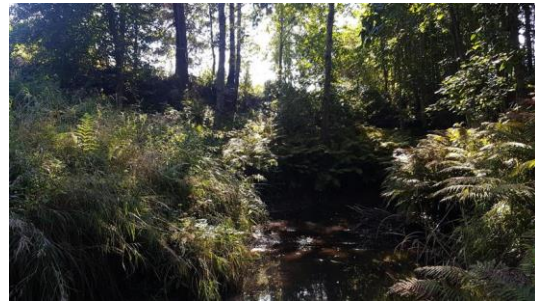
Beskrivelse: Det var brakkvann ved samløp, og for å unngå dette ble stasjonen plassert lenger oppstrøms. Punktet var omgitt av høye løvtrær, som ga dårlige lysforhold. Vannet var stillestående, og substrat var dominert av leire og dødt plantemateriale. Børsteprøven ble tatt fra plantemateriale og greiner. Det var olje i vannet.

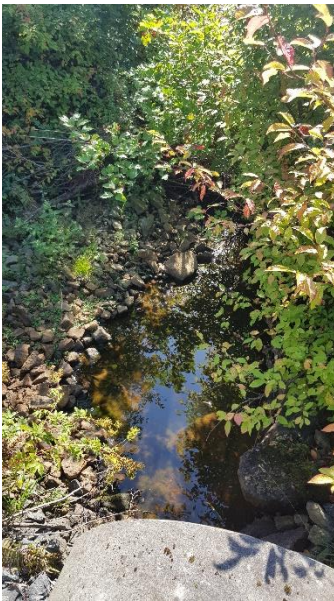
Beskrivelse: Stasjonen ligger i den østre armen av Vinjekilen bekkefelt og ble tatt nedenfor en kulvert. Stasjonen var omgitt av kratt på den ene siden og gress på den andre. Det var middels til gode lysforhold.

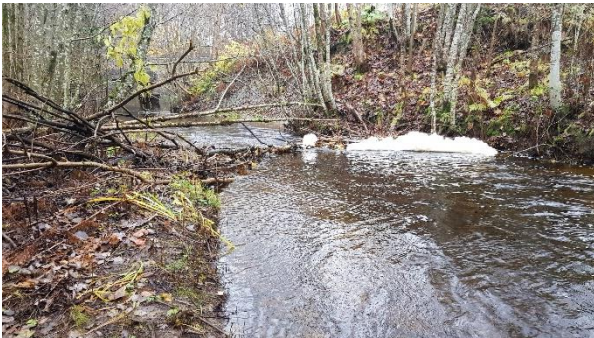
3.10.5 Åbyelva – ÅBY

Beskrivelse: Ønsket plassering litt lenger ned gikk ikke grunnet brakkvann, og prøven ble tatt ved tidligere stasjon. Stasjonen var omgitt av høye løvtrær og lå oppstrøms en høy bilbro. Lysforholdene var middels gode. Substratet var dominert av mindre stein med innslag av mellomstore steiner. Vannet var moderat rennende og det samlet seg skum lenger ned i elva.

Resultater: EPT-familier var godt representert med 13 familier på denne stasjonen. Fem av disse var forurensingssensitive og besto av døgn-, vår og steinfluer. Prøven var dominert av fåbørstemark (*Oligochaeta*). Men det ble også funnet en familie av både biller, øyestikkere og muslinger. ASPT-score for stasjonen havnet i nedre del av tilstandsklasse god.

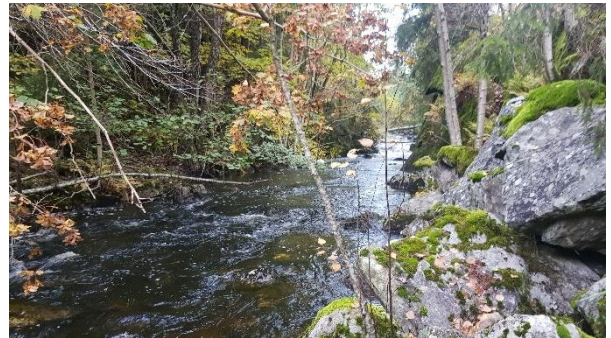
3.10.6 Bakkevannet bekkefelt - BAK

Beskrivelse: Stasjonen er omgitt av høye løvtrær. Elvebredden består av bratte kanter med store steiner. Dette gir middels lysforhold. Substratet var dominert av mellomstore til store steiner som gjorde det vanskelig å sparke. Vannet hadde moderat hastighet og det var høy vannstand under prøvetaking. Lenger ned renner elva bratt nedover.

Resultater: Det ble funnet et godt antall EPT-familier på denne stasjonen. Fem av 10 var forurensingssensitive familier fra døgn-, vår og Steinfluer. Prøven var dominert av fjærmygglarver (*Chironomidae*) og småmuslinger (*Pisidium*). I tillegg ble det funnet fire øyestikkerfamilier og to sneglefamilier. ASPT-score for stasjonen havnet i nedre del av tilstandsklasse god.
