Oppdragsgiver
Bjugn kommune

SETERFJÆRA, BJUGN KOMMUNE

SØKNAD OM TILLATELSE TIL UTFYLING I SJØ

**VEDLEGG 1 – SETERFJÆRA DATARAPPORT MILJØTEKNISK
SEDIMENTUNDERSØKELSE**

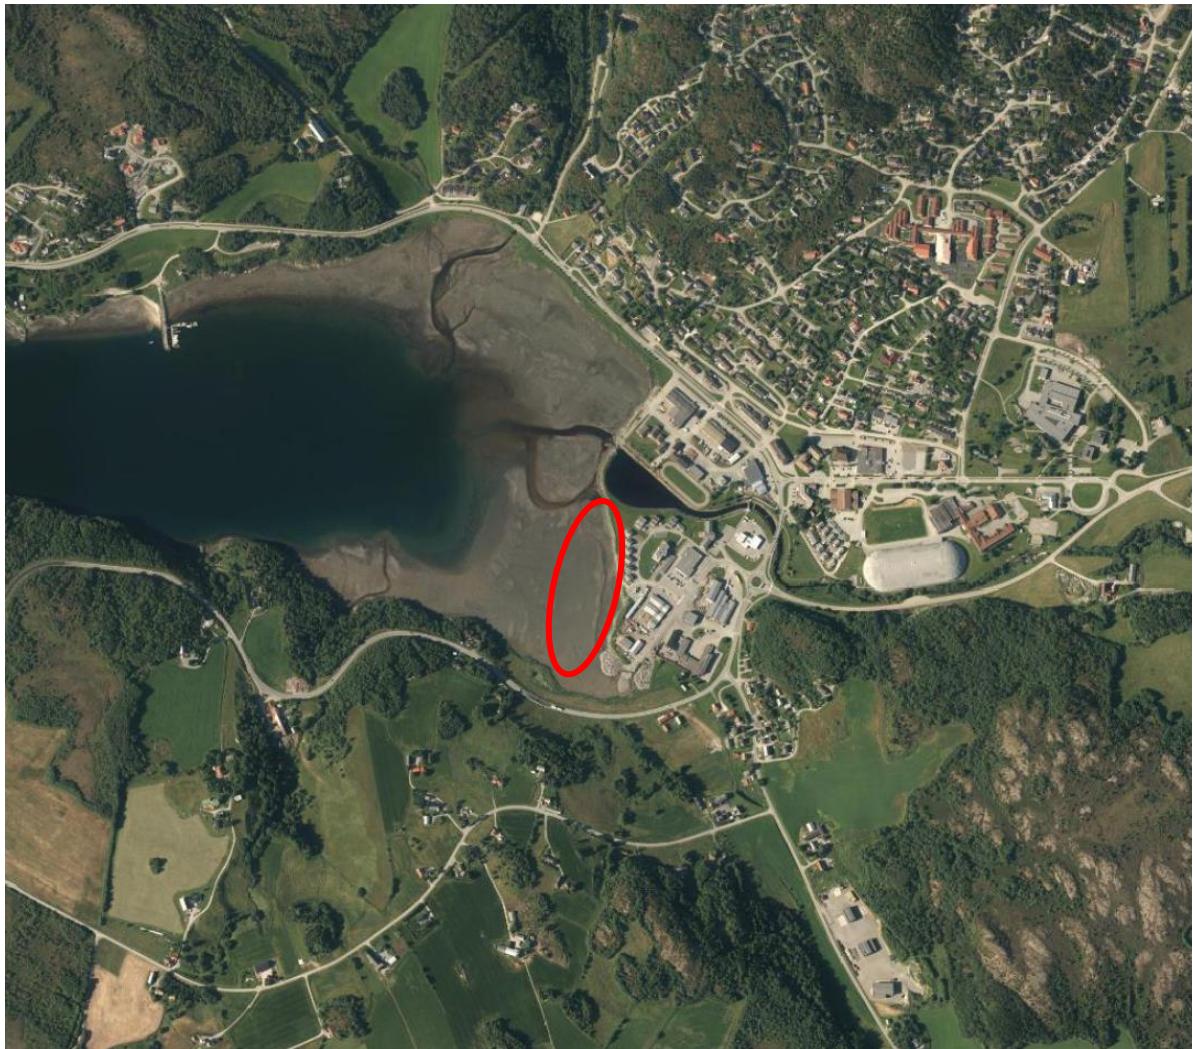
Figur 1: Flyfoto av Botngård (finn.no). Lokalisering av utfyllingsområdet Seterfjæra er markert med rødt.

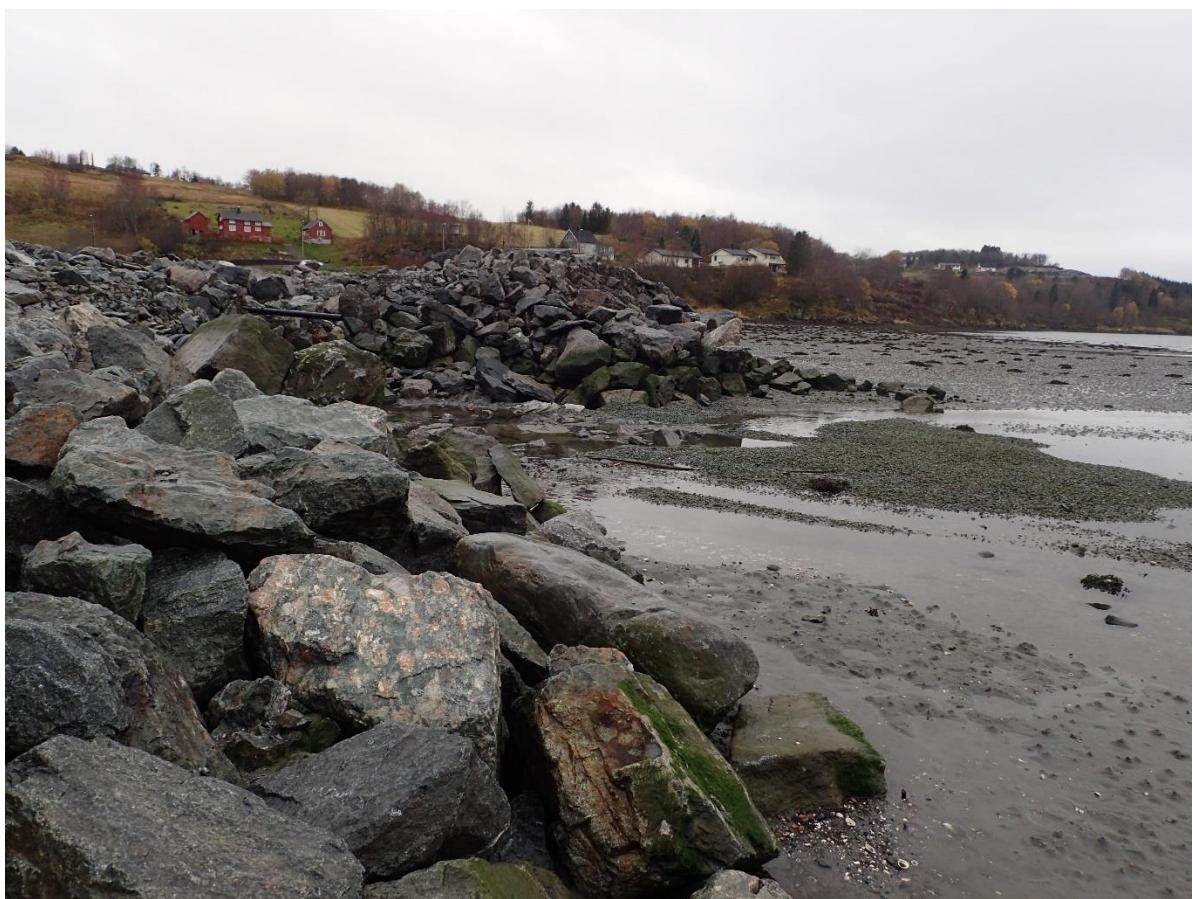
Figur 2. Seterfjæra blir tørrlagt ved fjære sjø.

Planlagt utfyllingsområde er lokalisert i et langgrunt sjøområde, og ved fjære sjø blir området tørrlagt, Figur 2. Deler av sjøområdet er tidligere utfylt.

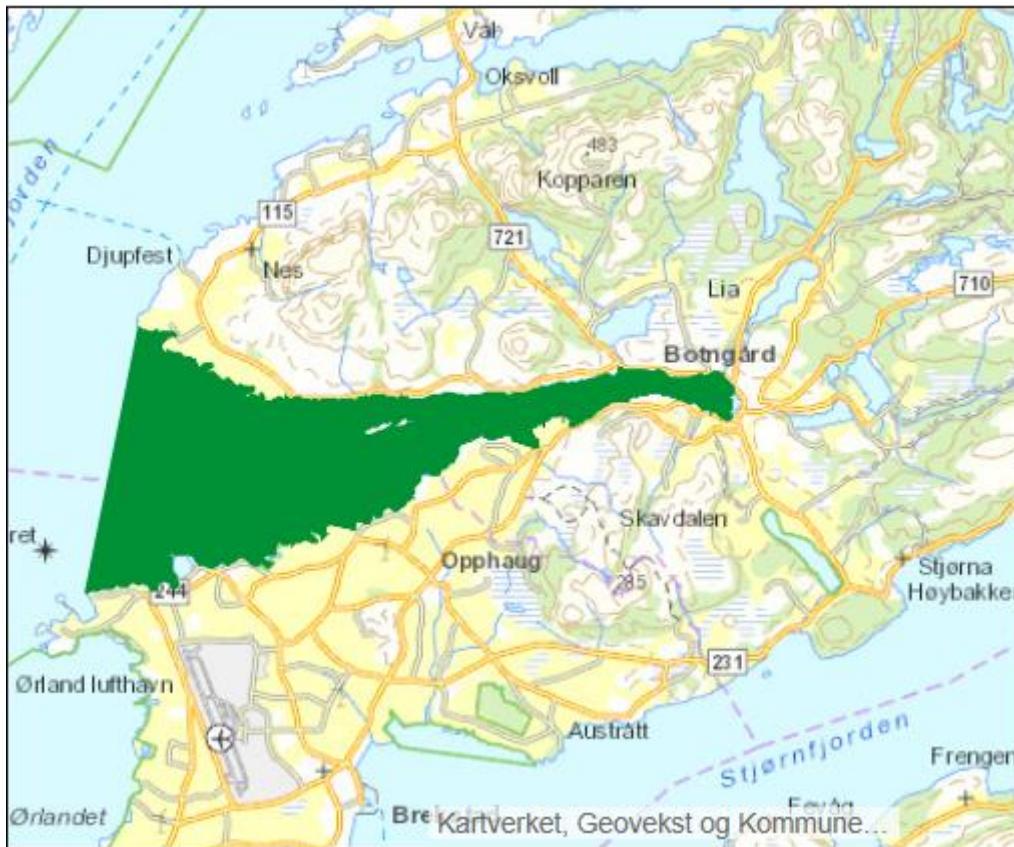
Figur 3: Kartutsnitt som viser god økologisk tilstand i Bjugnfjorden (vann-nett.no, 2017)

Det aktuelle utfyllingsområdet ligger innerst i Bjugnfjorden og er en del av vannforekomsten 0321010300-2-C på nettstedet vann-nett.no. Vannregionmyndighet er Trøndelag fylkeskommune. I følge nettstedet er den økologiske tilstanden i fjorden god, og den vil oppnå miljømålet om god kjemisk tilstand innen 2021, Figur 3.

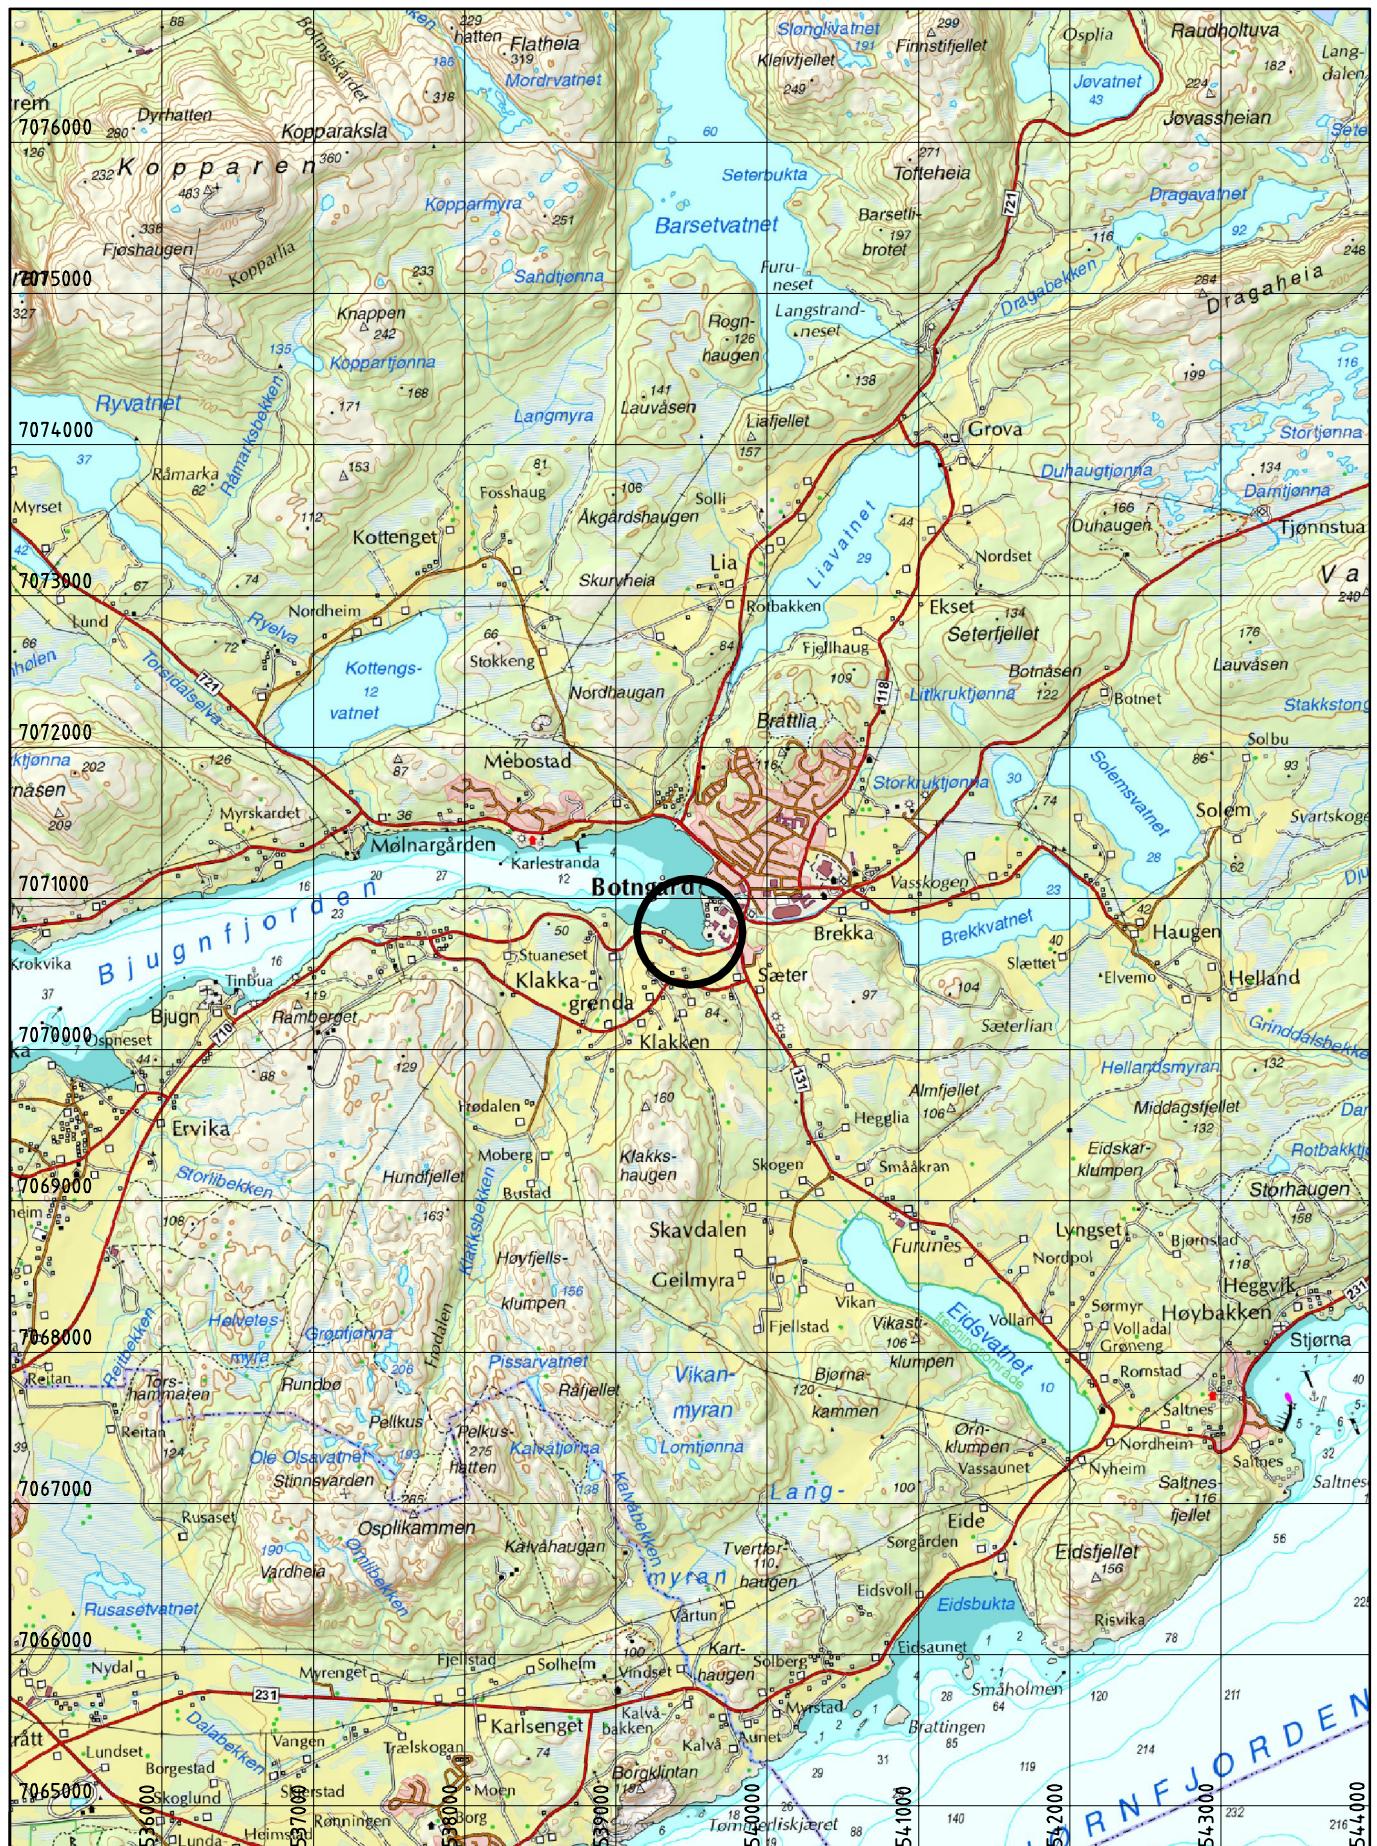
M101

OVERSIKTSKART

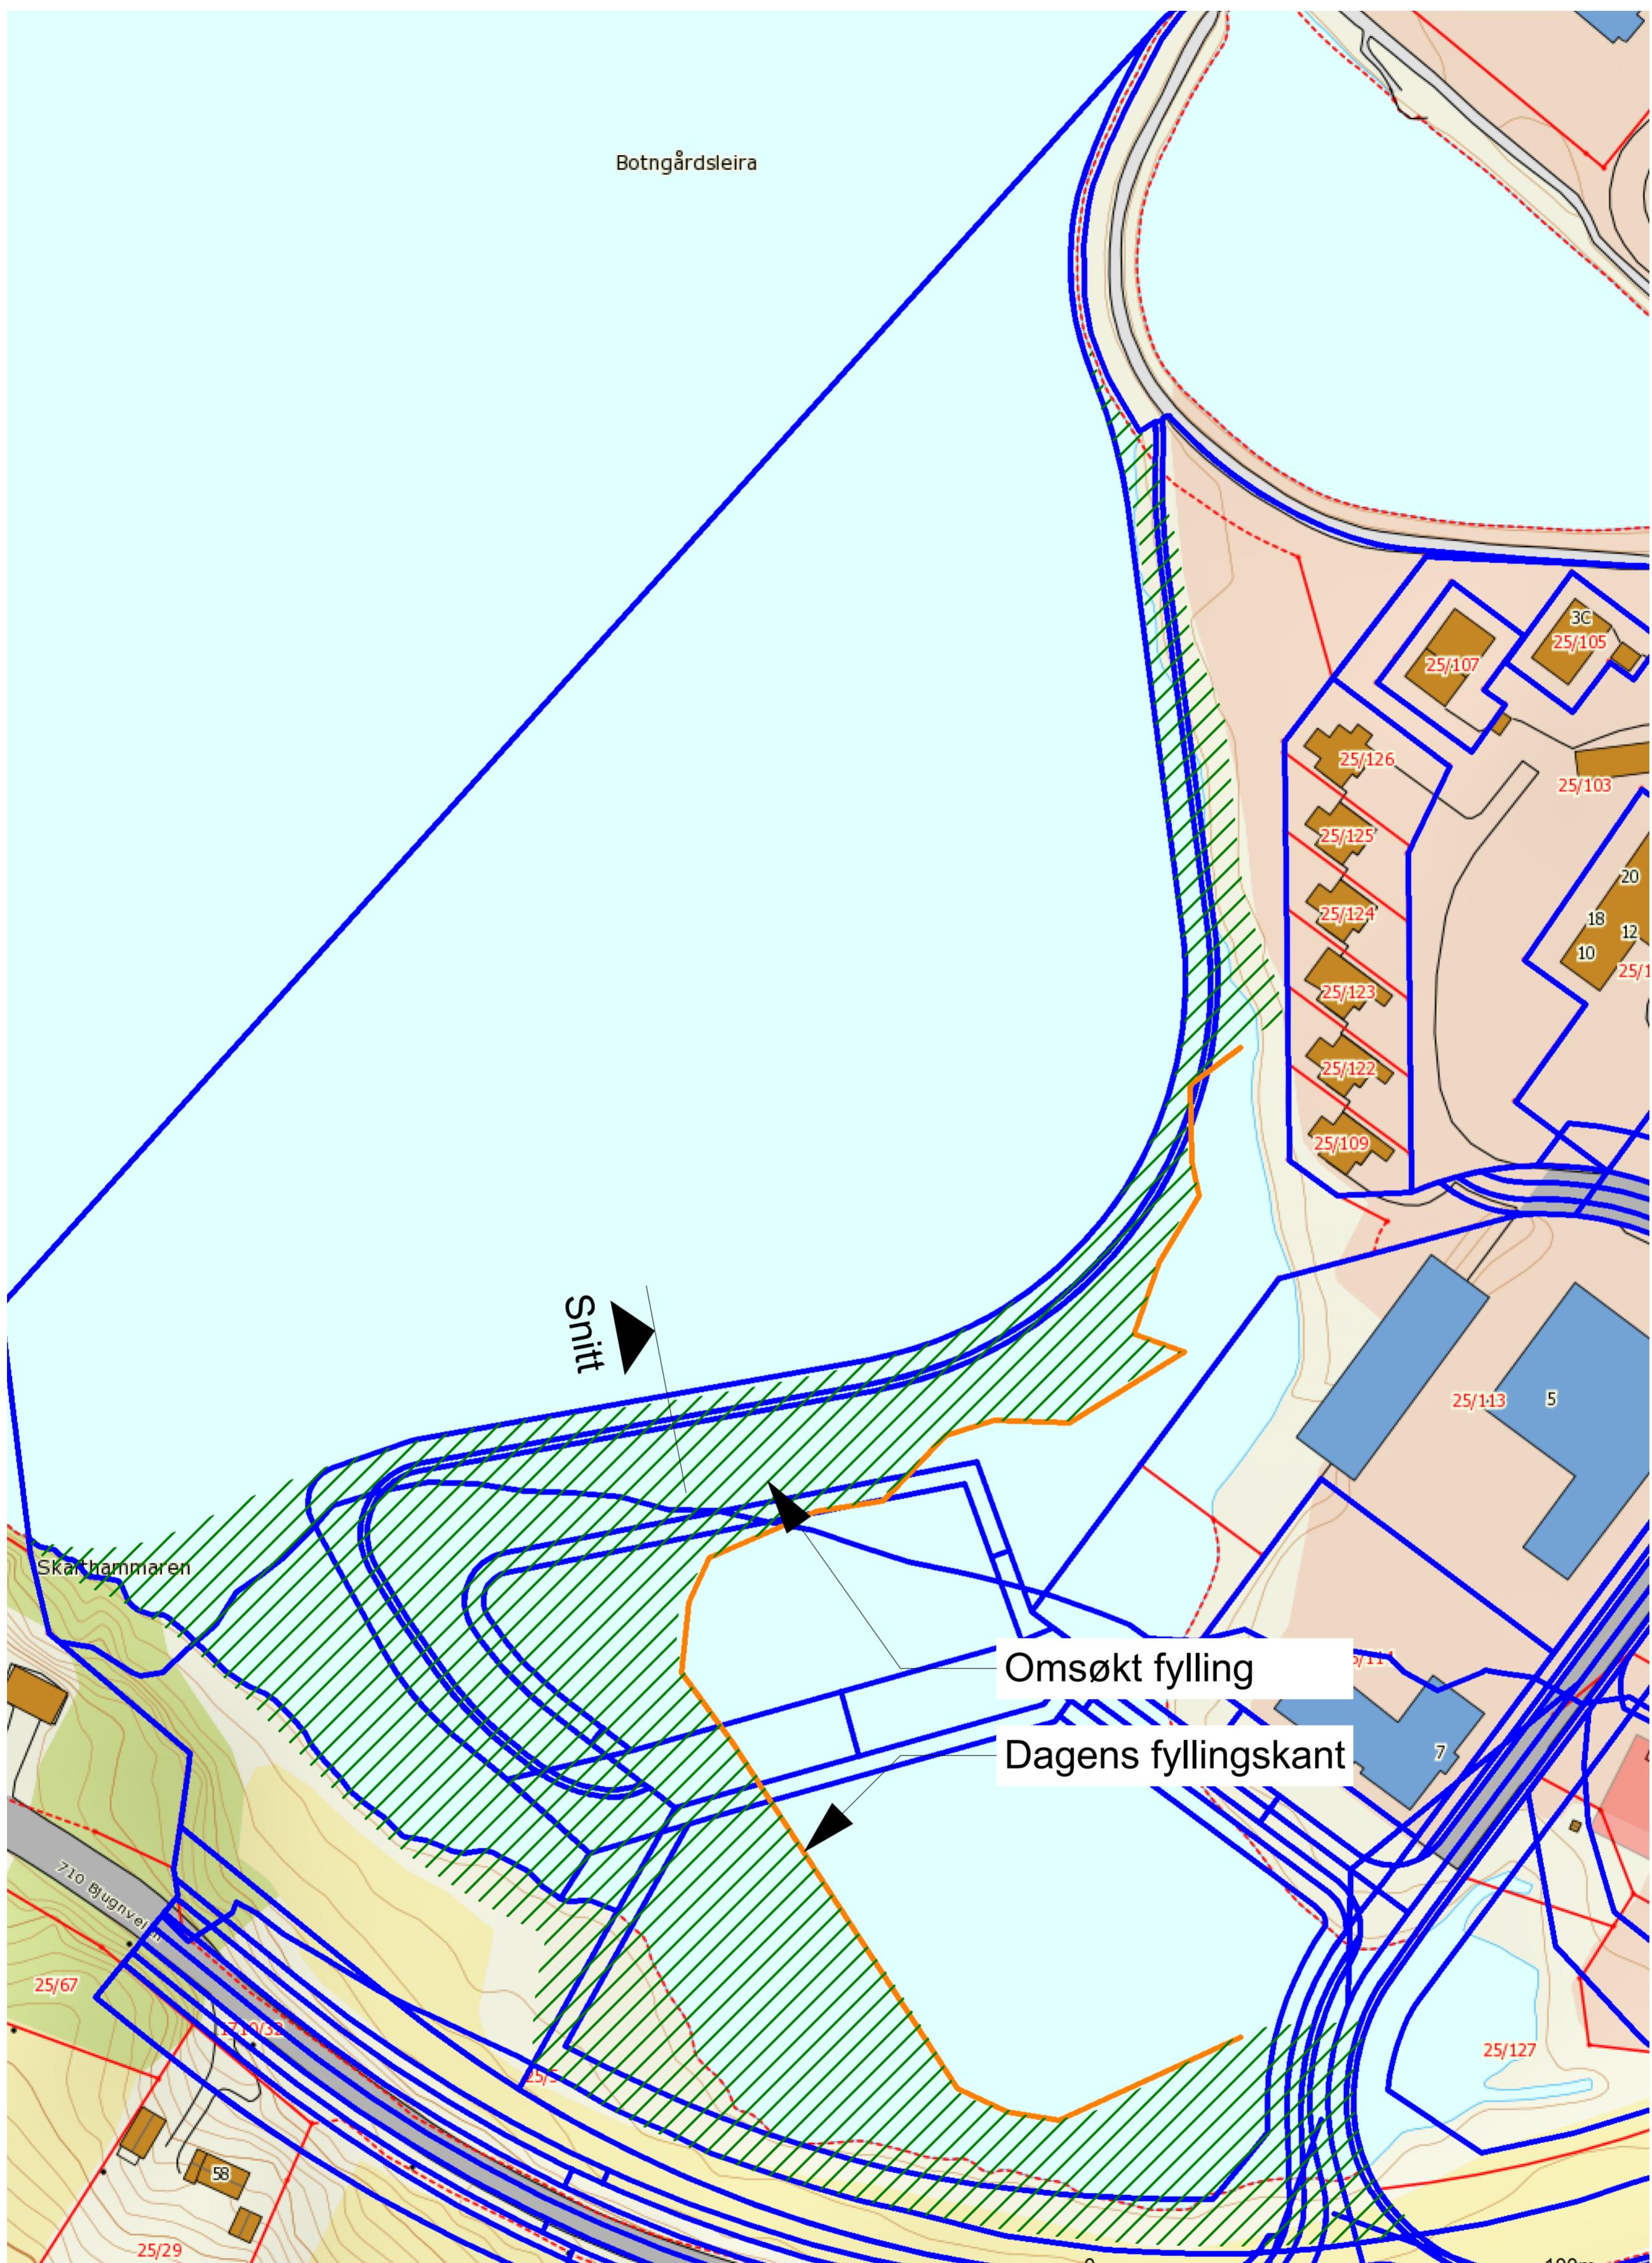
1:1000
Situasjonsplan
Rolf Roodbol
21-09-2017 / revisert 27-11-2017

Direkte berørt sjøareal i forbindelse med utfyllingen er ca. 12 500 m² og det er estimert et behov for 35 000 m³ tilførte masser av sprengstein som skal fylles ut i sjøen. Gjennomsnittlig mektighet på fyllingen blir ca. 2,8 m. Utlegging skal utføres fra land med bulldoser. Tiltaksområdet er vist på kart i vedlegg 2.

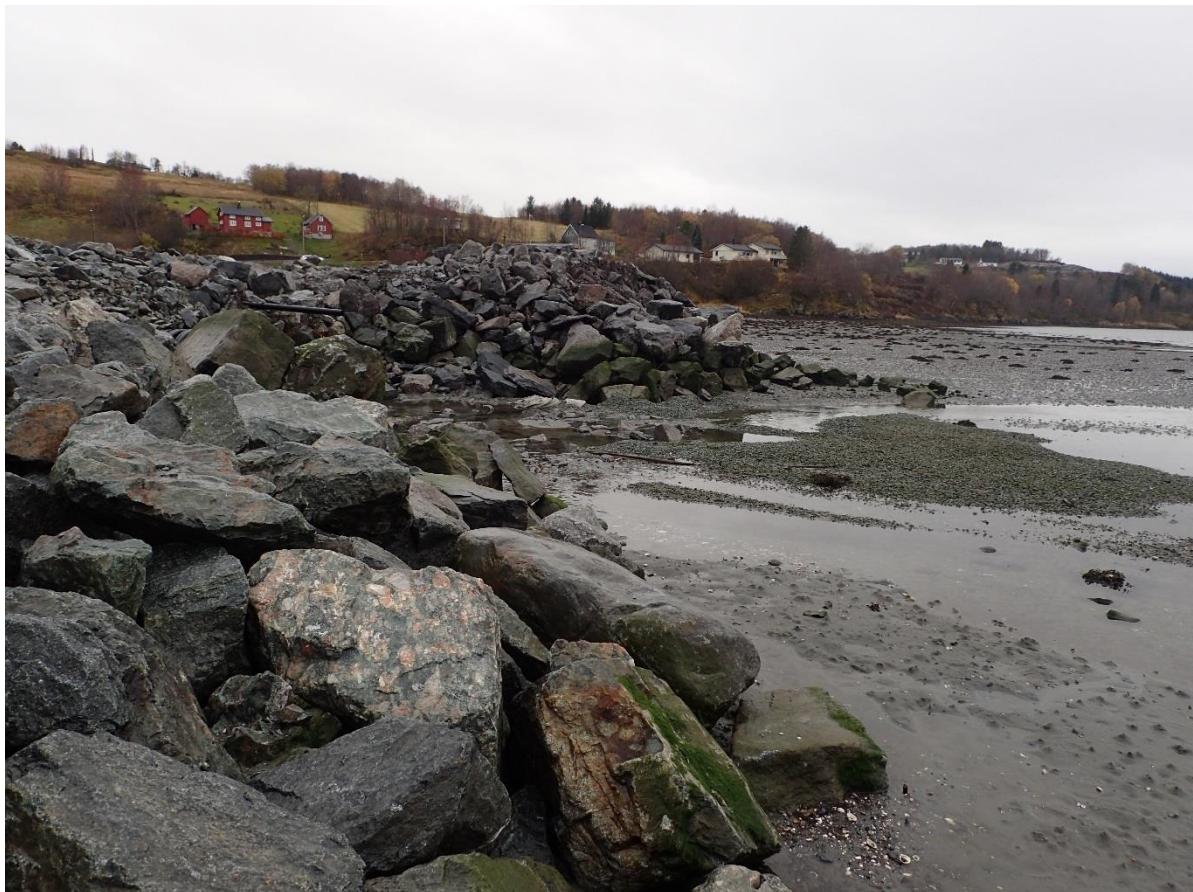
Figur 1. Seterfjæra blir tørrlagt ved fjære sjø, og deler av området er allerede fylt med sprengstein.

Seterfjæra i Botngård er lokalisert i Bjugn kommune, og ligger ca. 90 km nordvest for Trondheim sentrum, Tegning M101. Totalt tiltaksareal er beregnet å være på ca. 11 000 m². Deler av Seterfjæra er allerede utfyldt, se Figur 1.

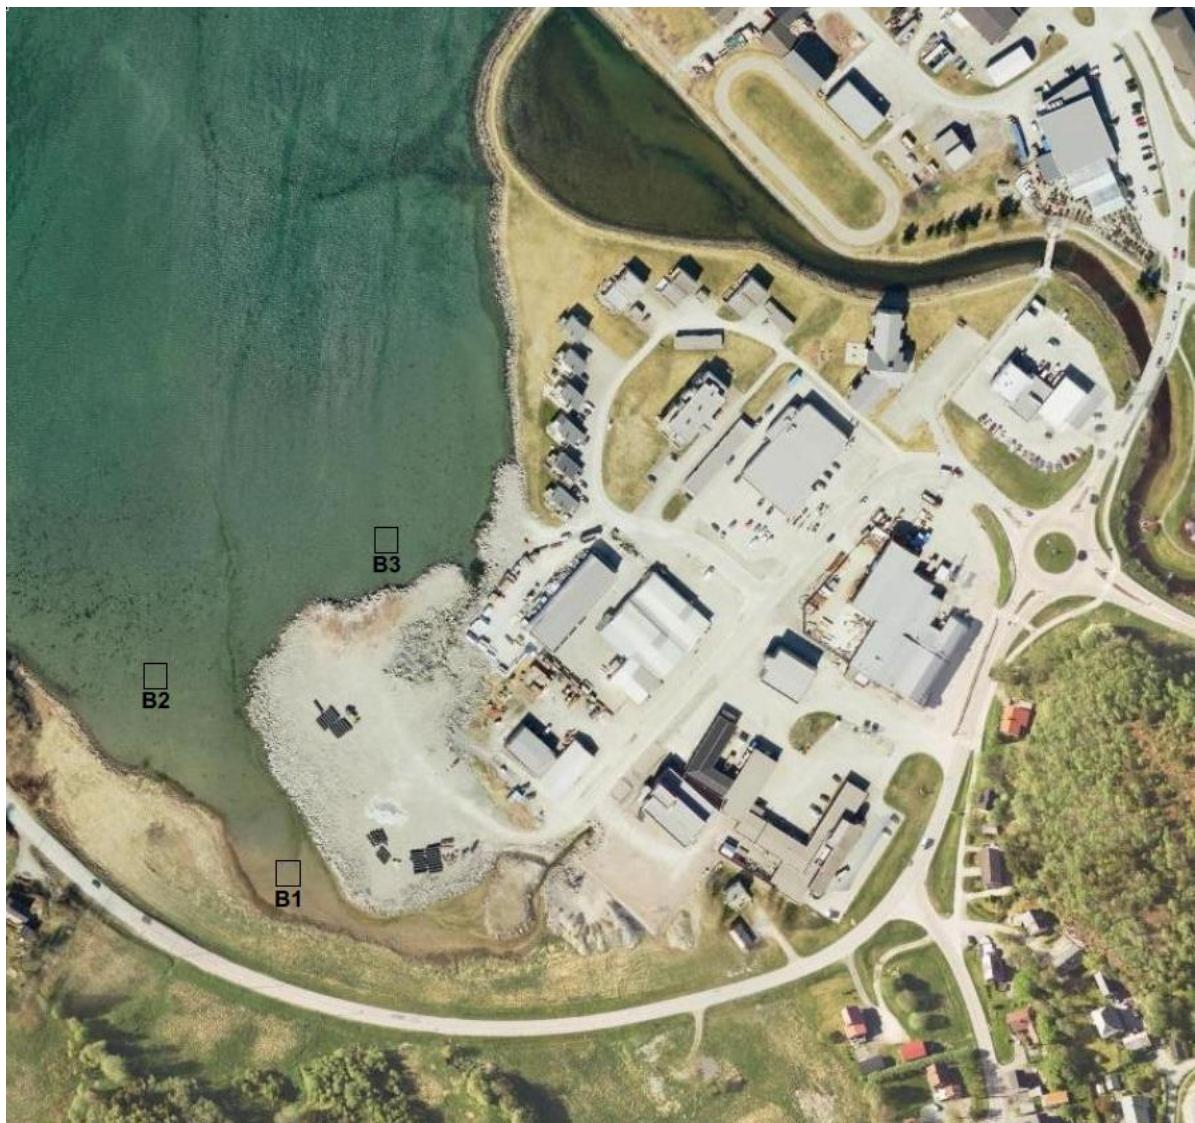
Figur 2. Skisse over tiltaksområdet i Seterfjæra. Prøvepunktene er markert med sorte bokser. Kartkilde: Norge i bilder.

Oversikt over tiltaksområdet er vist i Figur 2. Området er lokalisert i tidevannssonen, og ved fjære sjø blir området tørrlagt.

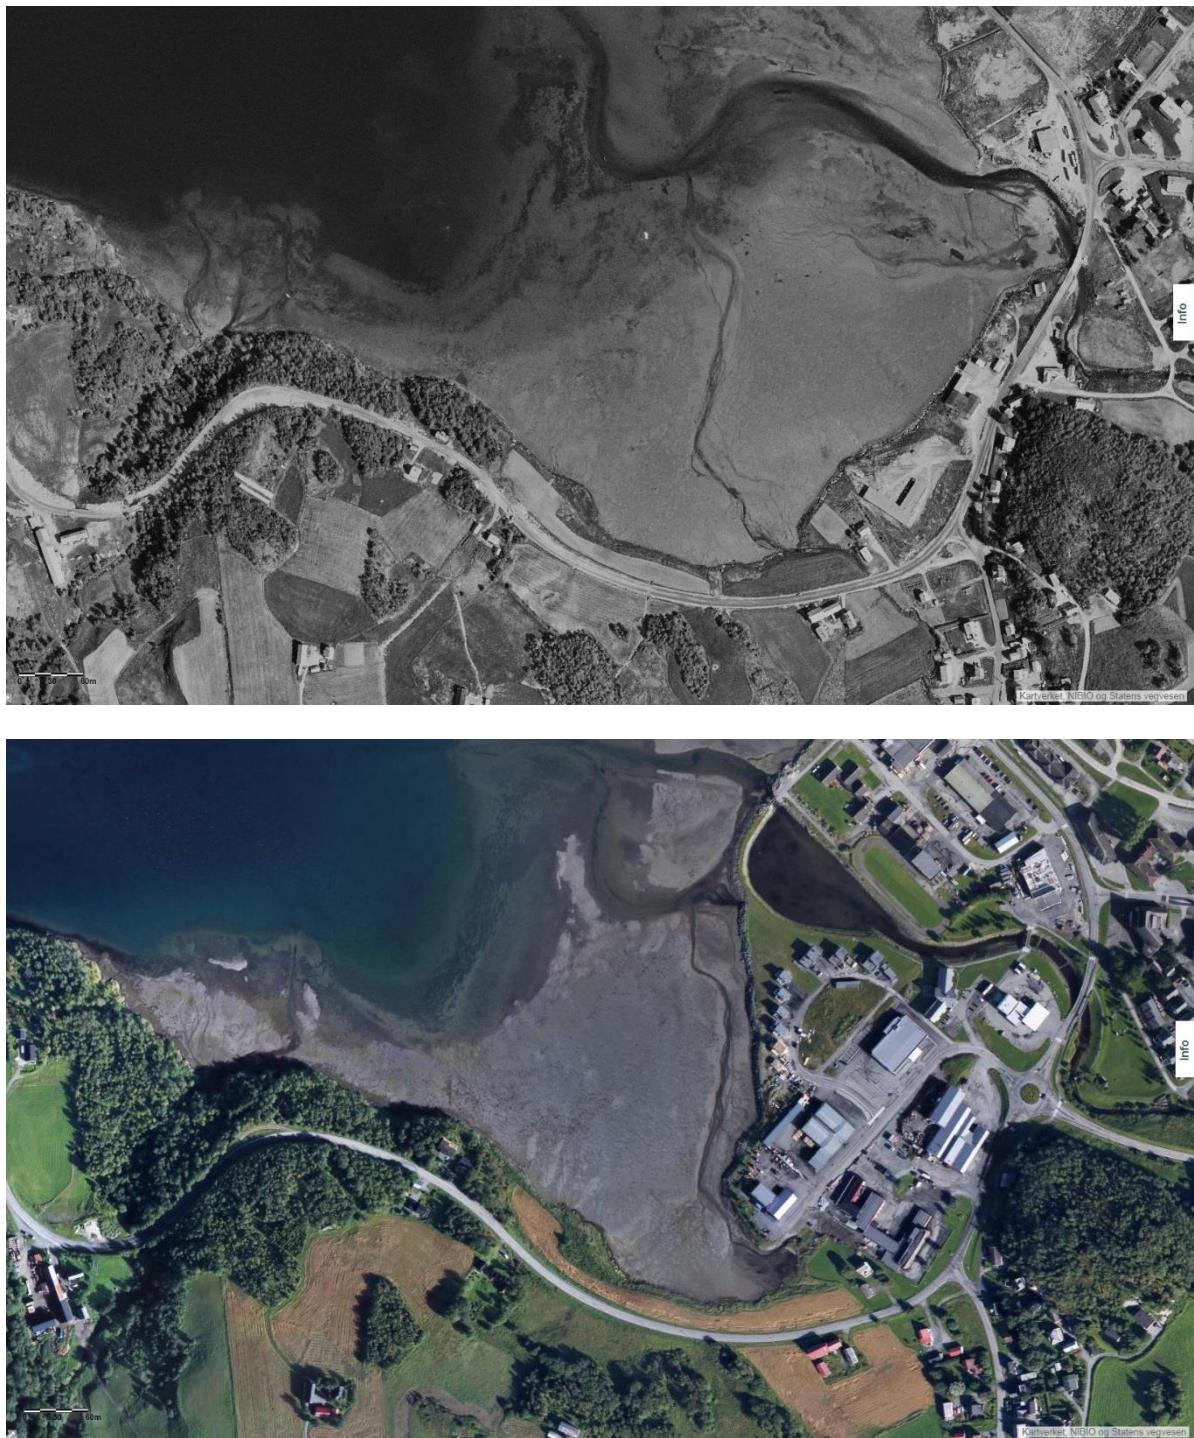
Figur 3. Flyfoto av Seterfjæra i Botngård. Kartutsnittene er fra 1969 (øverst) og 2010 (nederst). Kilde: Norge i bilder.

Flyfoto fra 1969 og 2010 i Figur 3 viser store endringer ved Seterfjæra. I løpet av 40 år har et næringsområde blitt dannet ved å fylle ut deler av fjæreområdet. I dag befinner det seg et hotell og en Rema-butikk på utfyllingen, samt andre næringsbygg og boliger.

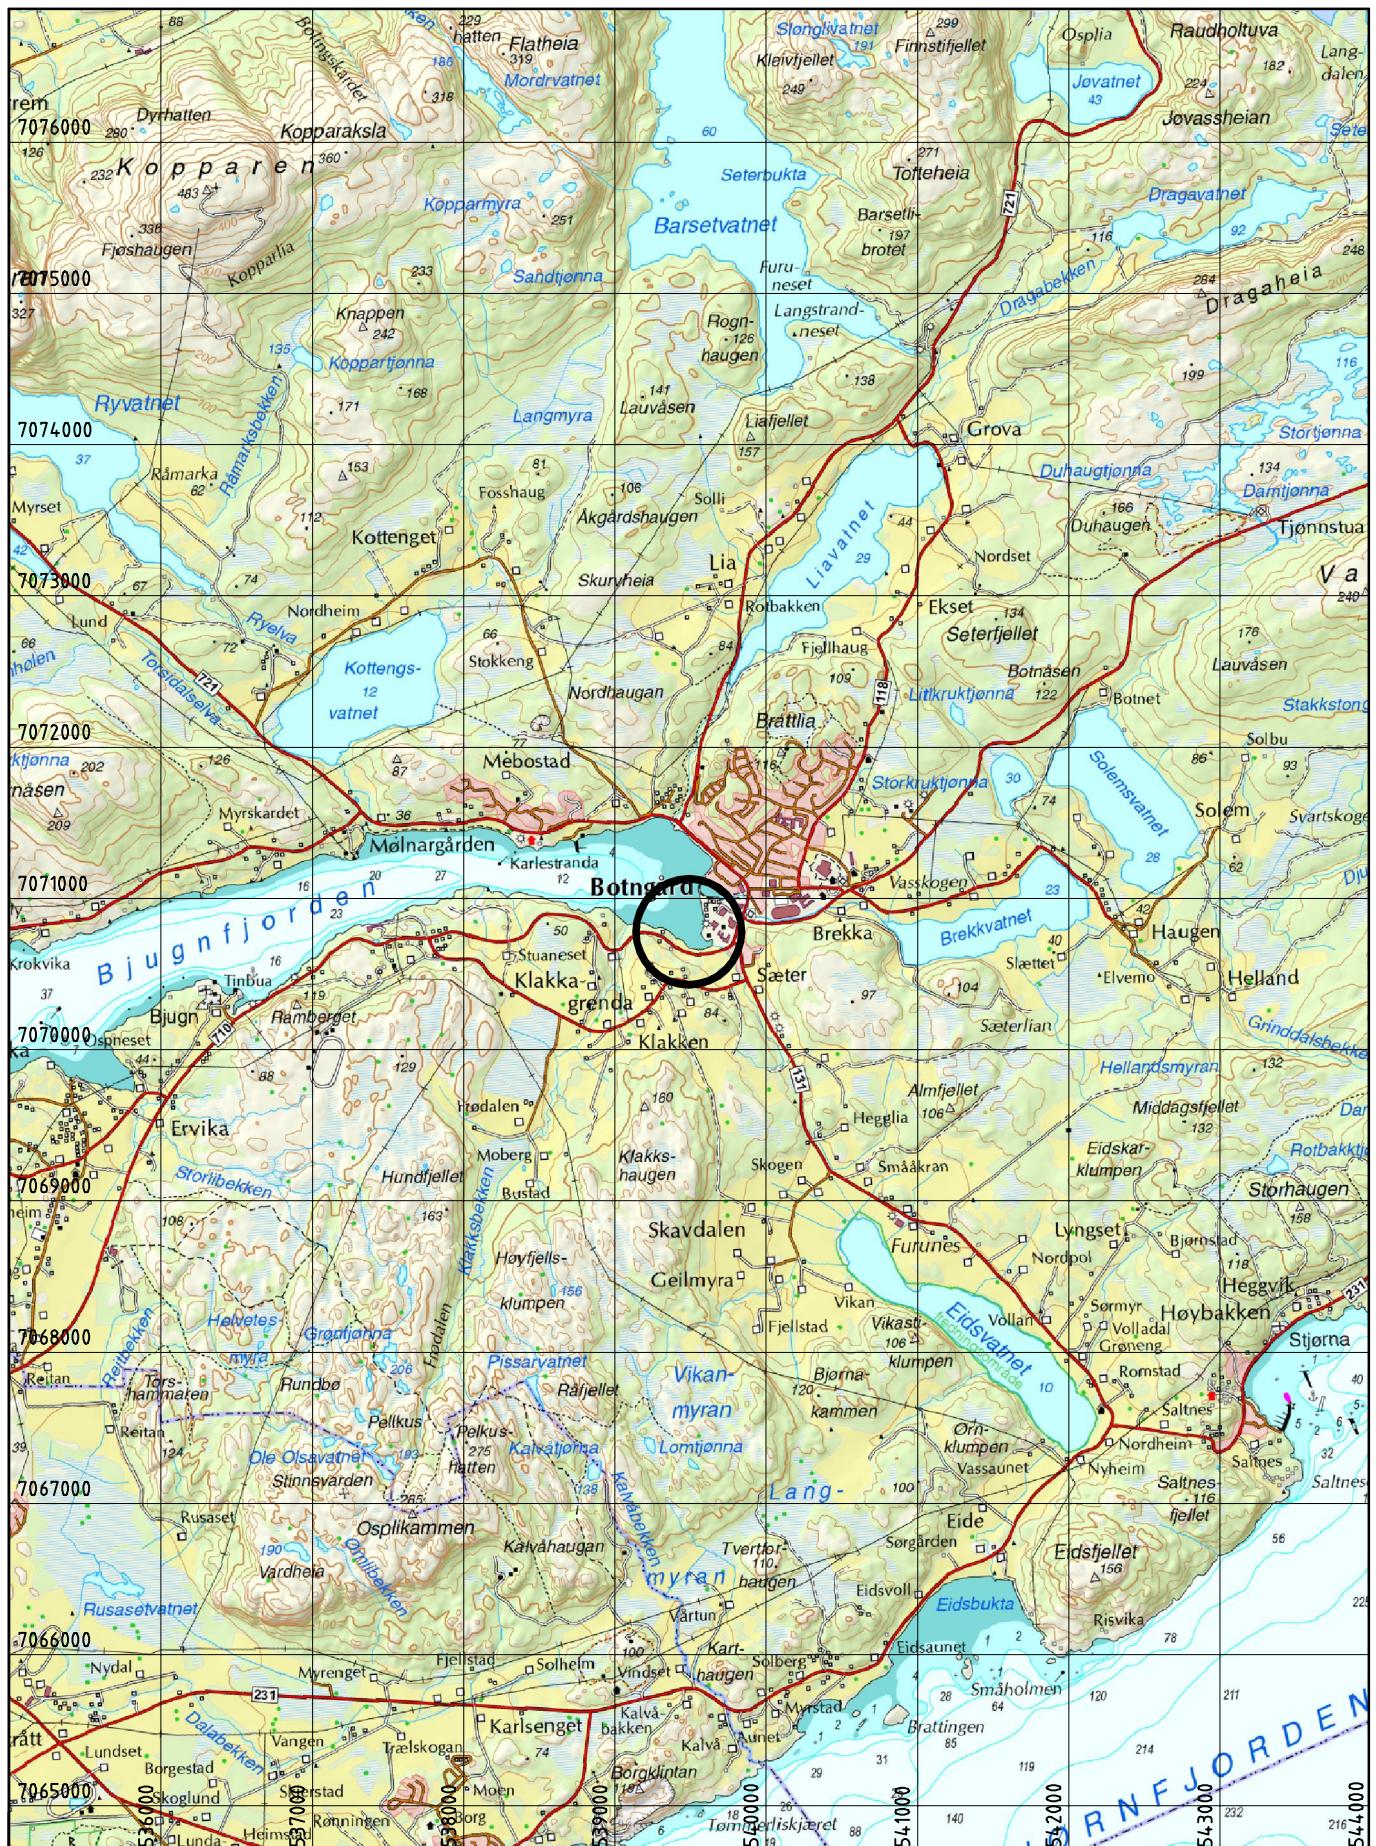
M101

OVERSIKTSKART

INNHOLD
SITUASJONSPLAN
