Beregnet til
Fylkesmannen i Sør Trøndelag

Dokument type
Søknad om utfylling i sjø

Dato
Juni, 2017

UTHAUG HAVN- SØKNAD OM UTFYLLING I SJØ (GNR BNR 74/356)

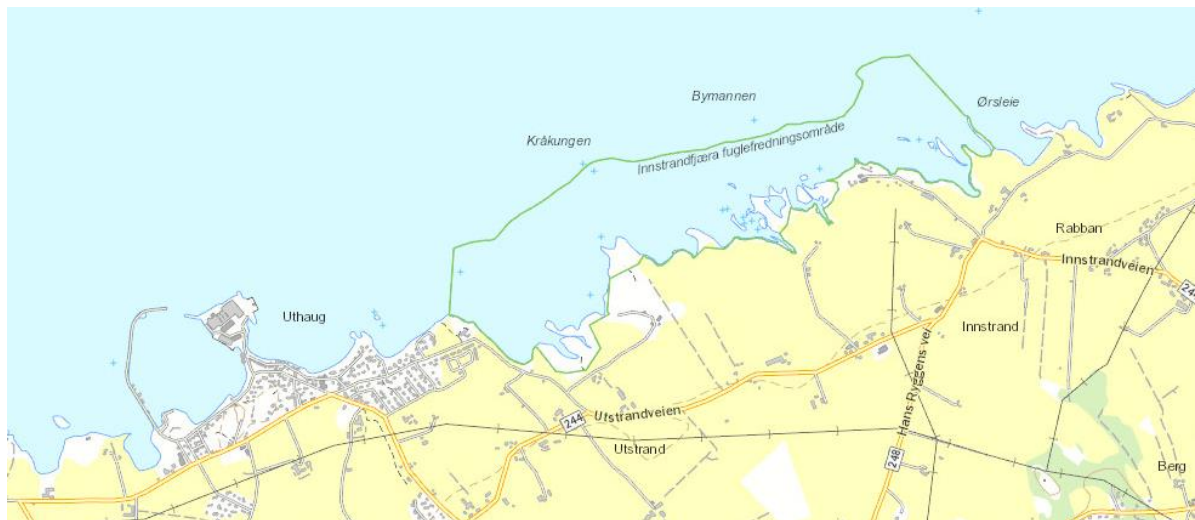
Figur 3. Statlig sikrede friluftsområder i Uthaug Havn (kilde: kystinfo.no)

Det er ikke registrert statlig sikrede friluftsområder i eller i nærheten av Uthaug Havn. Innstrandfjæra fuglefredningsområde ligger cirka 1 km øst for tiltaksområdet, utenfor området som ønskes utfylt (Figur 3).

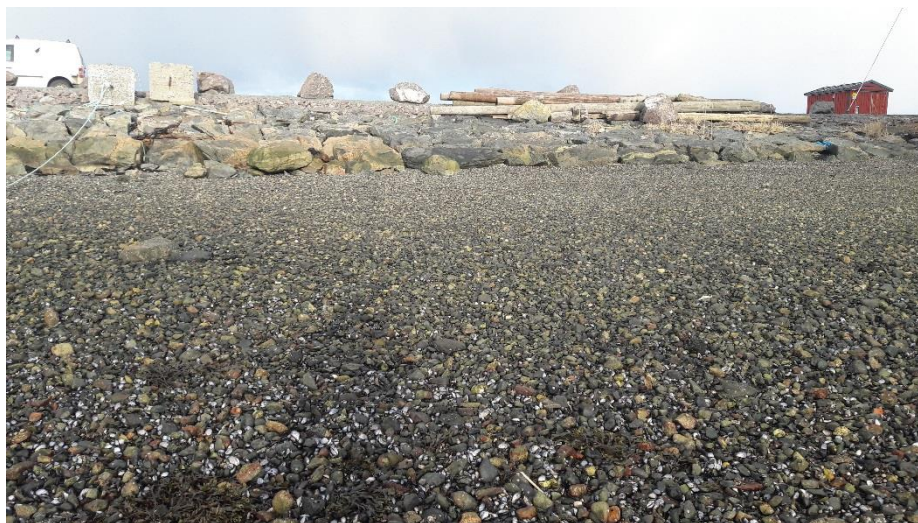
Figur 10. I tiltaksområdet består substratet hovedsakelig av sand og stein.

Det er ikke registrert viktige naturtyper innenfor planområdet (Figur 13). Området som skal fylles ut består av et gruntvannsområde med mye stein og grus (se figur 10) og har ikke betydning som hekke- og rasteområder for fugler.

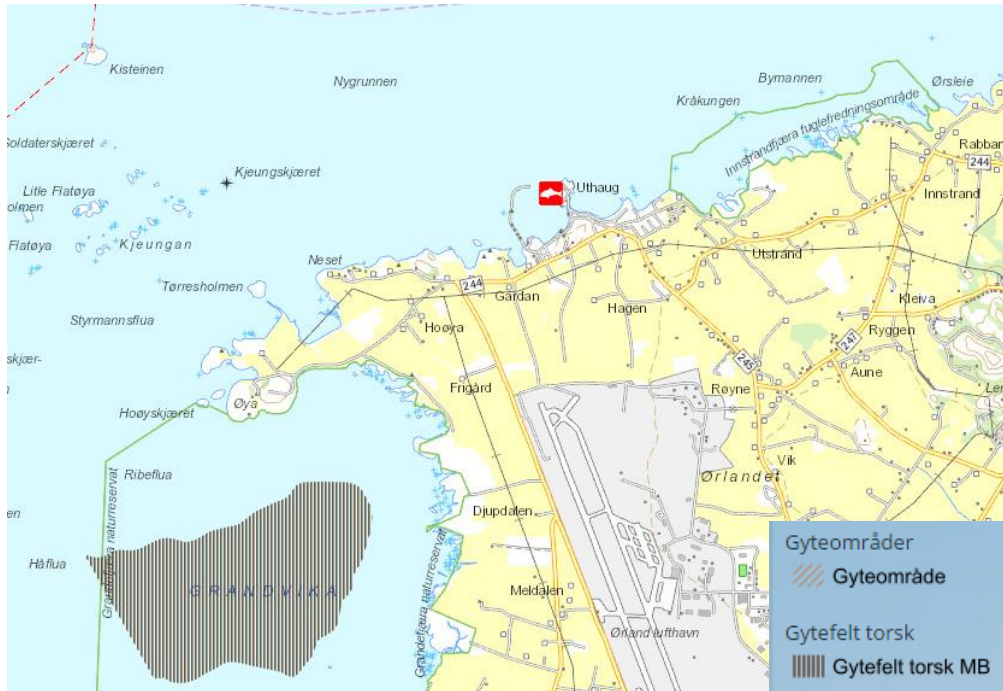
Figur 12. Kart som viser registrert gyteområde for torsk i nærområdet til Uthaug havn (Naturbase.no).

I Naturbase.no er det registrert gyteområde for torsk i Grandvika (Figur 12). I følge databasen er yngleområdet begrenset til områder dypere enn 20 m vandndyp. Gyteområdet ligger om lag 2 km sørvest for tiltaksområdet i luftlinje. Nærmeste vassdrag (Botngårdelva) med bestander av sjøvandrende laksefisk ligger 8 km unna Uthaug havn.

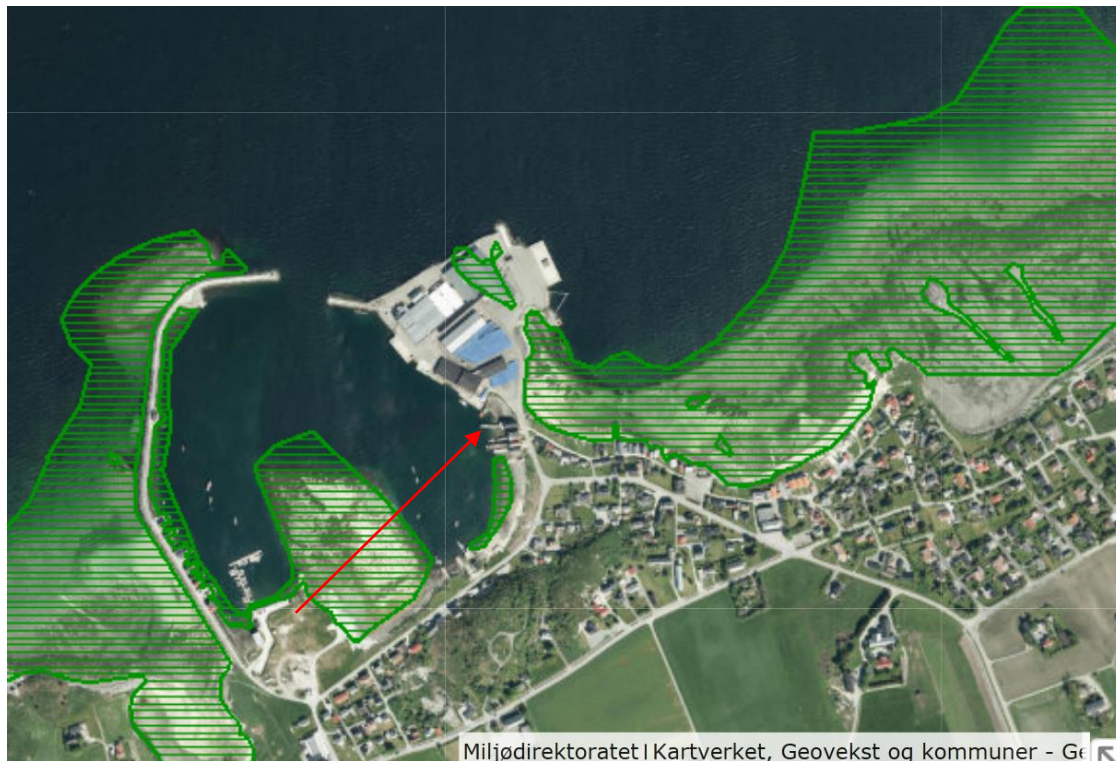
Figur 13. Bløtbunnsområder i nærheten av Uthaug havn (grønn markering). Bløtbunnsområdet strekker seg videre mot øst og vest (Kilde: naturbase.no).

I nærheten av tiltaksområdet er det imidlertid registrert flere viktige bløtbunnsområder som er en del av våtmarkssystemet på Ørlandet (figur 13). Våtmarkssystemet på Ørlandet består av fire grunne kystområder: Innstrandfjæra, Hovsfjæra, Kråkvågsvaet fuglefredningsområder og Grandfjæra naturreservat. Bløtbunns- og grunntvannsområder er viktige beiteområder for mange fuglearter. Lokalitetene er verdisatt som A lokaliteter fordi det samlede arealet i området er > 500 000 m². Området har stor verdi og er i stor grad knyttet til de mangfoldige bunnforholdene, med store tidevannssoner og grunne partier med sand og skjellsand, men også dypere partier med skjellsand, sand og mudderbunn. Dette gir et rikt og produktivt plante- og dyreliv.

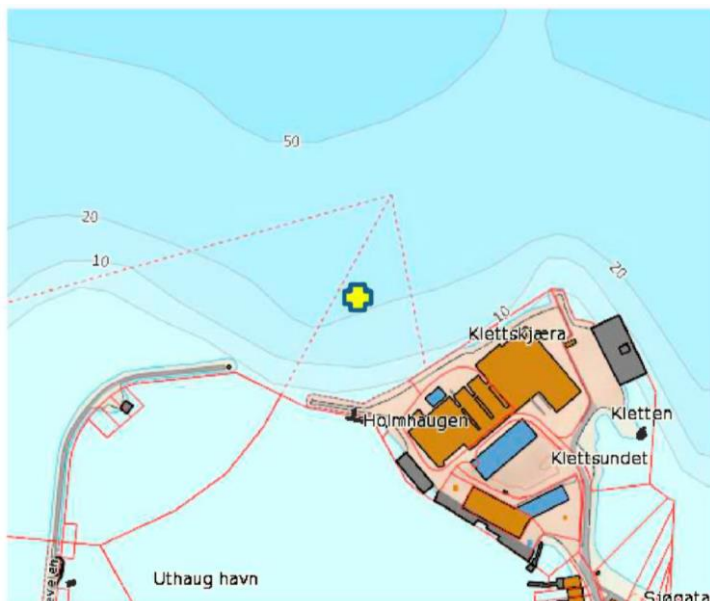
Figur 14. Gult kors viser plassering av strømmåler i Bjugn fjorden i 2015 (Havbrukstjenesten AS, 2015).

I forbindelse med utslippstillatelse til Grøntvedt Pelagic har det blitt utført strømmålinger i Bjugn fjorden (Havbrukstjenesten AS, 2015). Plasseringen av strømmålere vises i figur 14 under. Resultatene viser at hovedstrømretningen på 6 meter er mot V/SV-Ø/SØ. På 6 meter var maksimal strømhastighet 26 cm/s, med et gjennomsnitt på 7 cm/s. Vannutskiftingen er vurdert som bra og Uthaug er vurdert å ligge i et område hvor vannet er i konstant bevegelse der det ikke er lange periode med strømstille.

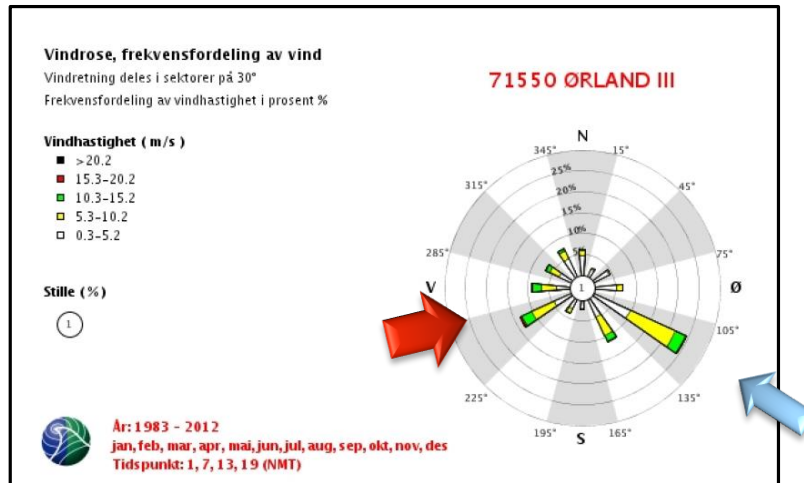
Figur 15. Vindrose for Ørland flyplass i perioden 1983 – 2012. Blå pil indikerer fremherskende vindretning vinterstid og rød pil sommerstid.

Målinger fra nærmeste målestasjon (Ørlandet flyplass) viser at fremherskende vindretning er fra sørøst (Figur 15). Denne vindretningen forekommer 25 % av tiden, og er den mest vanlige vindretningen om vinteren. Dette vil si at dominerende vindretning om vinteren er utover fjorden. Om sommeren er det mer vanlig med vind fra vest, sør-vest (Figur 15), og innover fjorden.

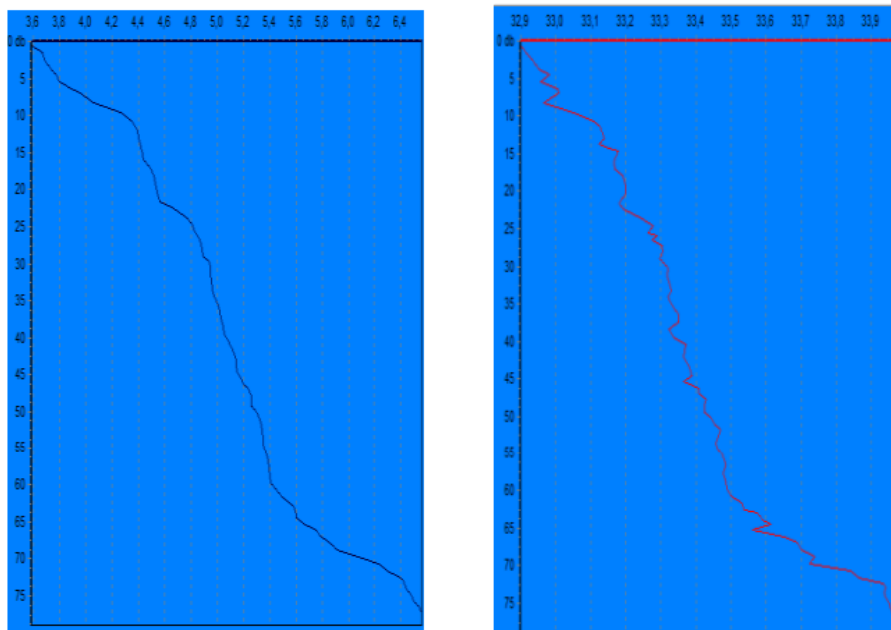
Figur 16. Temperatur (blå graf) og salinitet (rød graf) målt på en stasjon ca. 9 km fra Uthaug havn nord fra oppdrettslokaliteten Rundklumpen i Valsfjorden, Bjugn kommune (Haugen et al., 2013). Målingene ble utført i april 2013.

Hydrografimålinger utført i april 2013 fra oppdrettslokaliteten Rundklumpen i Valsfjorden (Figur 16) viste relativt svak temperatur- og saltsprangsjiktet på cirka 10 m dyp. Temperaturen var 3,6 °C i overflaten og temperaturen steg jevnt ned til bunnen til 6,5 °C. Saltholdigheten varierte fra 32,9 psu ved overflaten til 34,0 psu ved bunnen i 79 m vanddyp.
