## **Søknad om ny utslippstillatelse for Trondheim lufthavn Værnes**

# ***Søknad om utslippstillatelse for Trondheim lufthavn Værnes***

Søknad om endring i tillatelse til bruk av  
avisingskjemikalier, bruk av brannøvingsfelt mv.

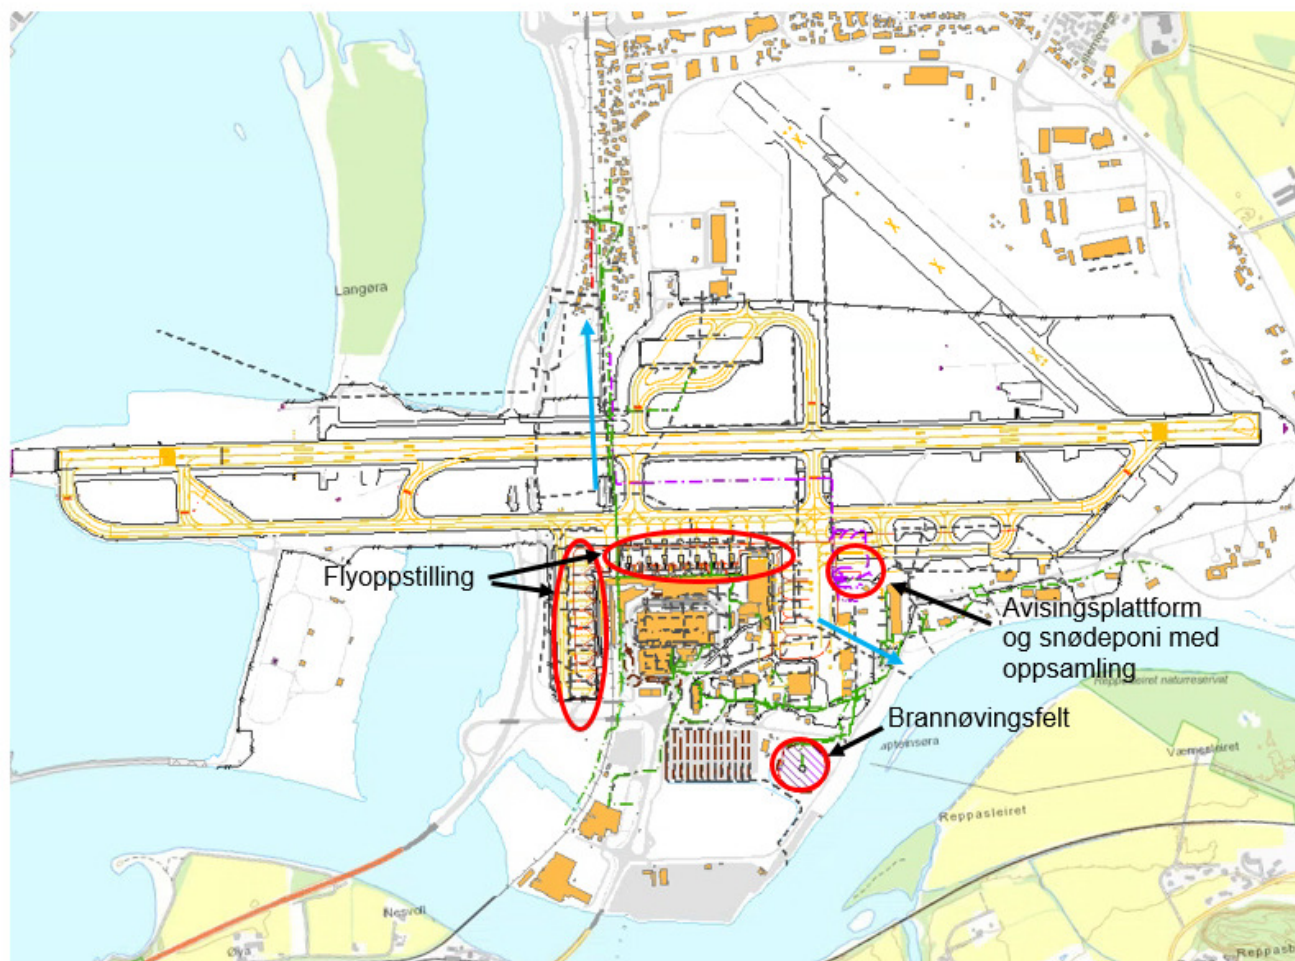
Figur 1. Trondheim lufthavn med avløps- og overvannsnett og lokaliteter som medfører avrenning av kjemikalier til resipienter. Blå piler viser avrenningsveier mot elveleie nord og Stjørdalselva. Noe avrenning går også til gamle elveleie sør.

Lokaliteter med aktiviteter som medfører avrenning av kjemikalier fra lufthavnsområdet er vist i figur 2. Avrenning går via overvannsnett til gamle elveleie sør og nord samt til Stjørdalselva. På apron vest er det etablert tre oljeutskillere med påslipp til kommunalt nett.

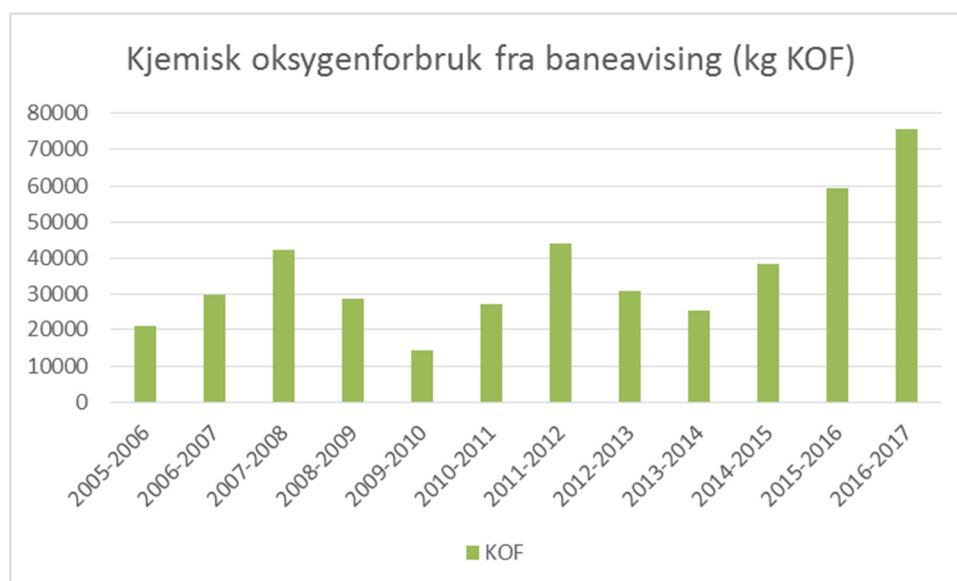
Figur 2. Forbruk av baneavisingkjemikalier målt i kg KOF

Trondheim lufthavn har i dag tillatelse til å bruke baneavisingkjemikalier tilsvarende 170 tonn KOF per avisingssesong og 43 tonn KOF per måned. Som vist i figur 3 har forbruket per sesong vært lavere enn hva tillatelsen tilsier (merk enhet i kg). Månedlig tillate forbruk (2016-2017 sesongen) er heller ikke overskredet (figur 4). Vi ser derimot at i enkelte tilfeller (desember 2016) nærmer månedlig forbruk seg maksgrensen på 43 tonn KOF. Dette skyldes ekstreme vær-situasjoner som krever hyppig baneavising for å tilfredsstille kravene til kvalitet på banen. Som følge av klimatiske endringer vil trolig lignende ekstrem-situasjoner oppstå oftere i årene som kommer.

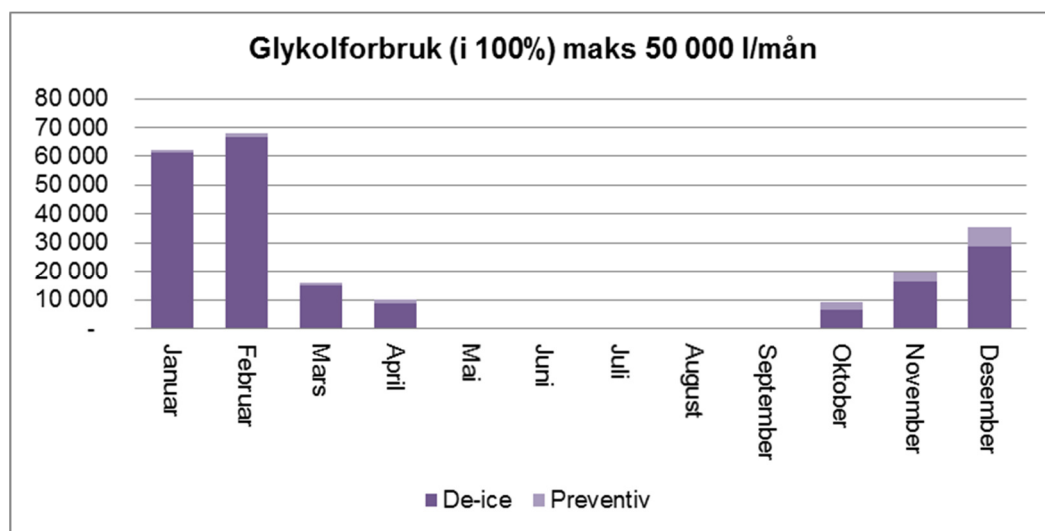
Figur 6. Månedlig glykolforbruk ved Trondheim lufthavn i 2016
