RAPPORT

Mudring utenfor Moelven Van Severens kai, Namsos

MILJØTEKNISKE SEDIMENTUNDERSØKELSER, RISIKOVURDERING OG TILTAKSPLAN

Dokumentnummer: 10208182-01

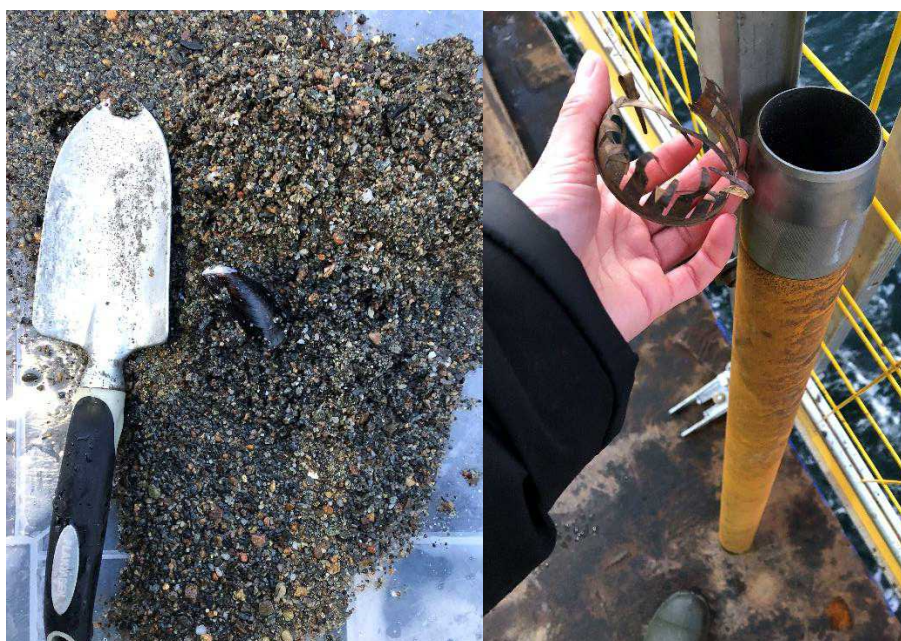
Figur 3-1: Til høyre: Typisk utseende på den grove sanden og grusen funnet i de grunnere områdene innen mudringsgrensen. Bilde er fra stasjon 3-D. Til venstre: Bilde viser kjernebeholder og en sandfange som har blitt ødelagt av de grovkornede sedimentene.

Da sjøbunnen bestod av tykke lag med grovkornet sand, med minimalt innhold av finstoff, var det ikke mulig å opprette nok vakuum i kjernebeholderen og innholdet drenerte derfor ut når kjernen ble dratt opp. Det ble forsøkt med to typer kjerneprøvetakere, med forskjellig type sandfangere, uten å lykkes. Først når kjerneprøvetakeren kom ned i dypere liggende sedimentlag, med finere

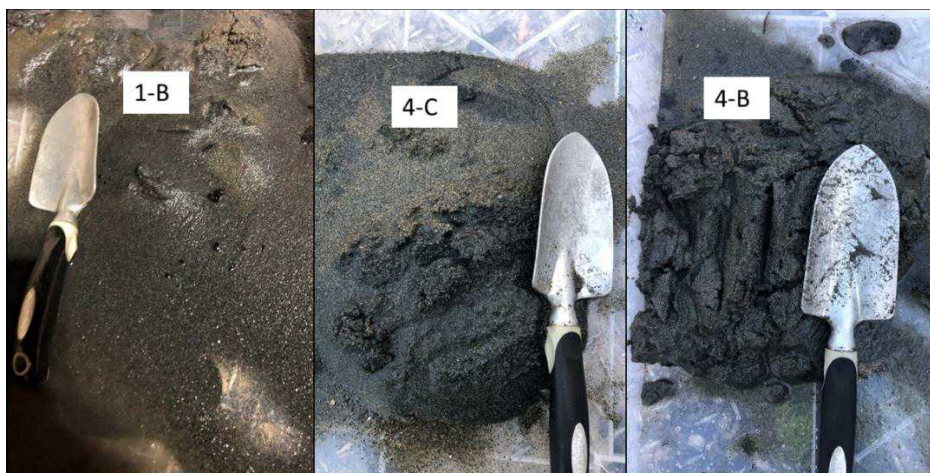
Blandprøvene 1 og 2 er fra den dypere delen innen mudringsgrensen (Figur 3-4). Bilder av delprøvene som utgjorde hver blandprøve er vist i Figur 3-5 og Figur 3-6. Sedimentene hentet fra disse to områdene hadde en del likhetstrekk. De bestod av sand med en del finstoff. Vannet som kom med prøven, var derfor grumsete/grått. Sedimentet var mørkt med brungrå farge og i alle delprøvene var det tydelig lommer med svartfarget sediment. Disse lommene med svartfarget sediment kan sees tydelig i bilde 2-B i Figur 3-6. Prøvene hentet fra stasjon 1 og 2 hadde en svak lukt av H_2S som indikerer at det har vært nedbrytning av organisk materiale i oksygenfattig bunnvann/porevann. I flere av delprøvene ble det funnet rester av kvister, løv, og kongler. Det er antagelig et område hvor en del organisk materiale har blitt avsatt.

Figur 3-5: Bilder fra delprøvene som utgjorde Blandprøve 1 (B.1).

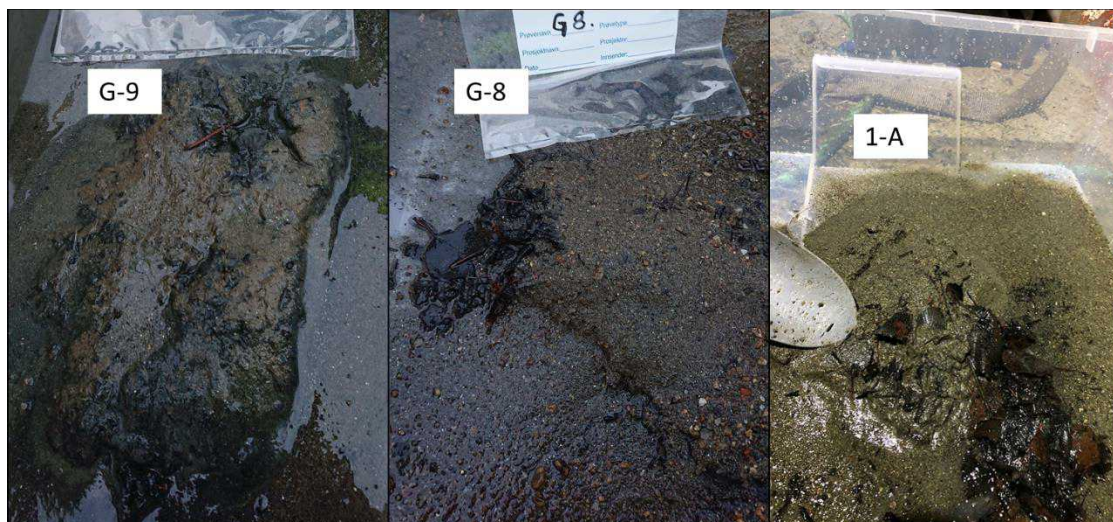
Blandprøve 6 er hentet fra et område med skråning ifølge dybdekartet. Sedimentet fra dette området var finkornet men noe grovere en fra delområdene 1 og 2. Prøvene inneholdt en del organisk materiale som løv og kvist, men det var ingen H₂S-lukt.

Figur 3-7: Bilder av delprøvene som utgjør blandprøve 6 (B.6).

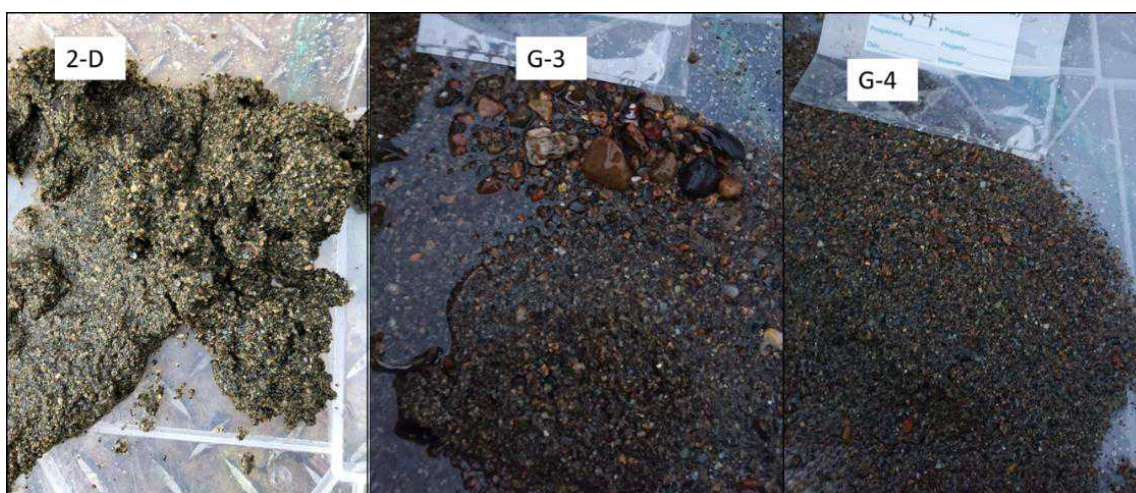
Figur 3-11: Biler av delprøvene som utgjør blandprøve 7 (B.7).

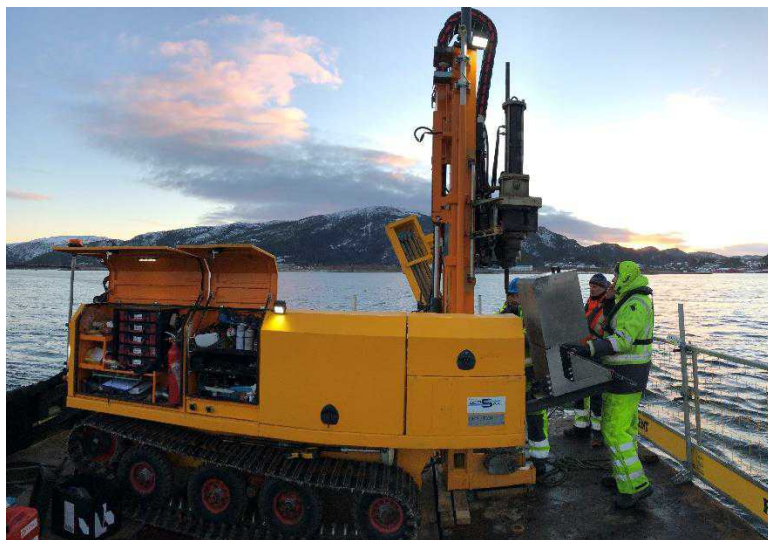
Figur 3-12: Bilde av borerigg fra Multiconsult som ble benyttet til kjerneprøvetaking.

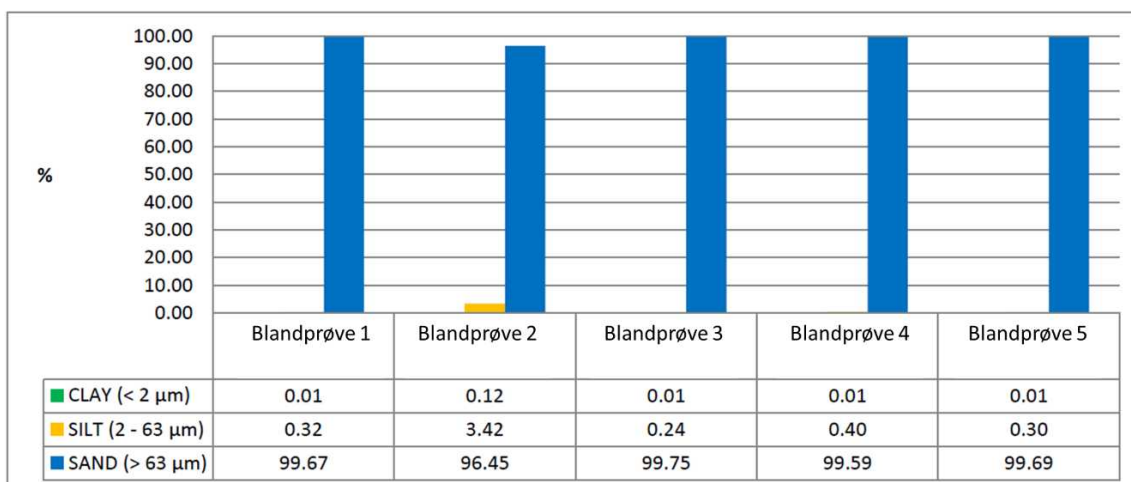
Kornfordelingsanalysene viser at alle prøvene er sterkt dominert av sandfraksjonen over 63 µm. Det er minimalt med innhold av leire i alle prøvene. Prøvene som er hentet fra de grunneste områdene, har et siltinnhold på mindre enn 0,5 %. Dette stemmer overens med det som ble observert i felt. Innholdet av finstoff (silt og leire) er ca. 4 % for de dypereliggende prøvene i blandprøvene 2 og 6. I felt ble det observert en del finstoff i blandprøve 1, men resultatene fra kornfordelingsanalysen viser at blandprøve 1 inneholder svært lite silt og leire (0,33%). De dypereliggende kjerneprøvene inneholder ca. 1,4-2% silt uten betydelige mengder leire.

Figur 5-1: Resultatene fra kornfordelingsanalysene for hver blandprøve vist som vektprosent (%) av leire, silt og sand i hver prøve.
