Søknad om utfylling i sjø

UTHAUG HAVN-MOLO, ØRLAND KOMMUNE SØKNAD OM UTFYLLING I SJØ

Revisjon **000**
Dato **2017/11/14**
Utført av **Hanne Vidgren, Aud Helland, Harriet de Ruiten**
Kontrollert av **Ingvild Størdal**
Godkjent av **Tom Jahren**
Beskrivelse **Søknad om tillatelse til utfylling i Uthaug havn i Ørland kommune, Sør-Trøndelag**

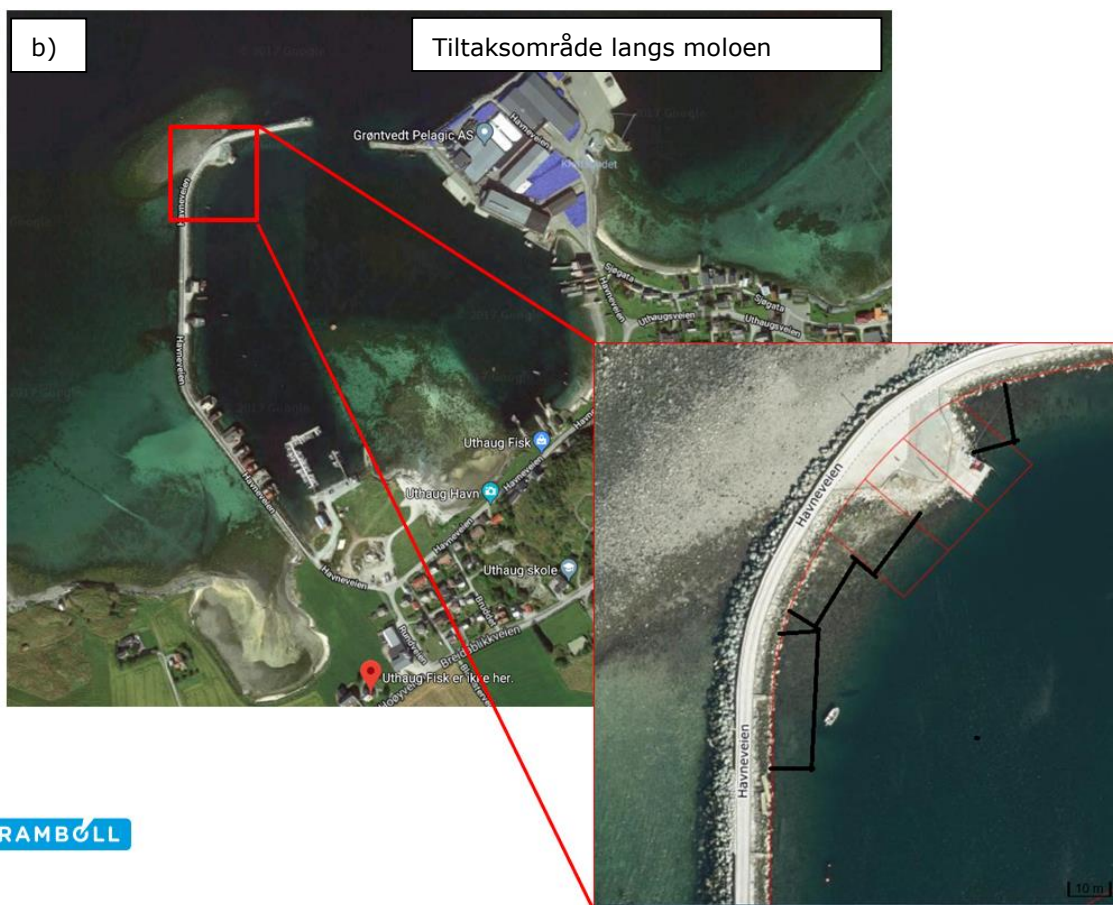
Figur 1. a) Oversiktskart som viser plassering av Uthaug havn (rød sirkel). Se Vedlegg 1 for oversiktskart i målestokk 1:5000. b) Tiltaksområdet i Uthaug havn. Området som skal fylles ut er markert med svarte linjer.

Ørland kommune søker på vegne av Uthaug Fiskarlag (ved Bjørn Erik Melum og Gudmund Grøtan) om tillatelse til å fylle ut masser i sjø med utvikling av sjørettet næring (kaiområde, verksted, naust for fiske) som hovedmål. Det er tre separate områder som ønskes fylt ut i Uthaug havn. Foreliggende søknad omfatter utfyllingen langs moloen i nordlige delen av havneområdet (gnr./bnr: 74/336, 74/337 og 74/338, med et areal på ca. 1 daa (1000 m²). Området vises i Figur 1b.

Tiltaksområdet i Uthaug Havn (**Feil! Fant ikke referanseilden.** a og b, se for øvrig Vedlegg 1 og 2 for kart i format 1:5000 og 1:500).

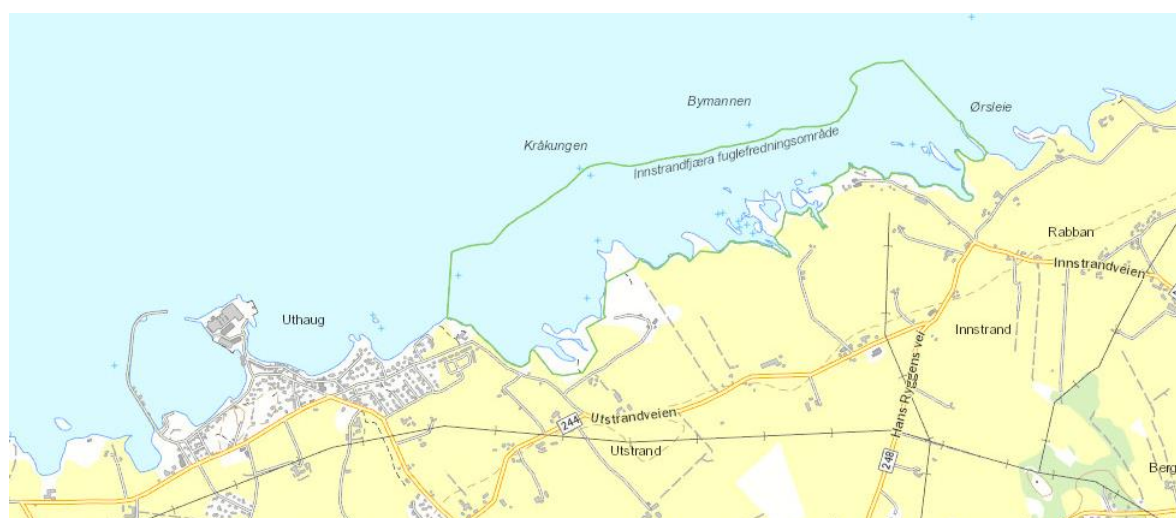
Figur 2. Statlig sikrede friluftsområder i Uthaug Havn (kilde: www.kystinfo.no)

Det er ikke registrert statlig sikrede friluftsområder i eller i nærheten av Uthaug Havn. Innstrandfjæra fuglefredningsområde ligger cirka 1 km øst for tiltaksområdet, utenfor området som ønskes utfylt (Figur 2).

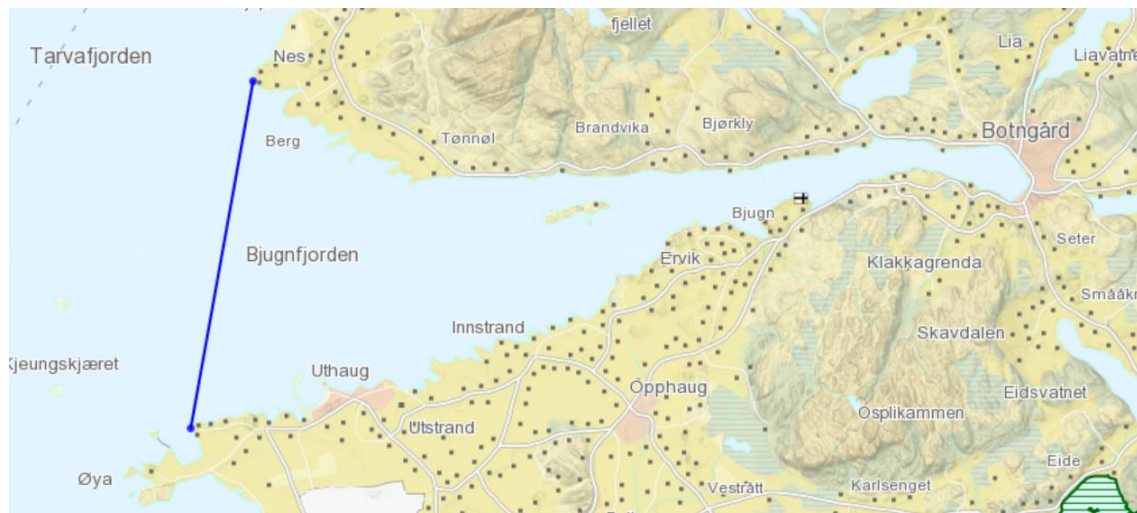
Figur 3. Lokalisering av fjordlinje for fiske etter torsk (blå linje) i Bjugnfjorden. (kilde: Georange.no)

Det foregår fiske etter kysttorsk inn til fjordlinjen Nes – Neset, dette betyr at fartøyer større enn 15 m tillates å fiske etter torsk inn til linjen (Figur 3). I tillegg fiskes det med både aktive og passive redskap i Bjugnfjorden og i områdene utenfor. Aktive redskap benyttes i områdene lenger inn i fjorden (Figur 4).

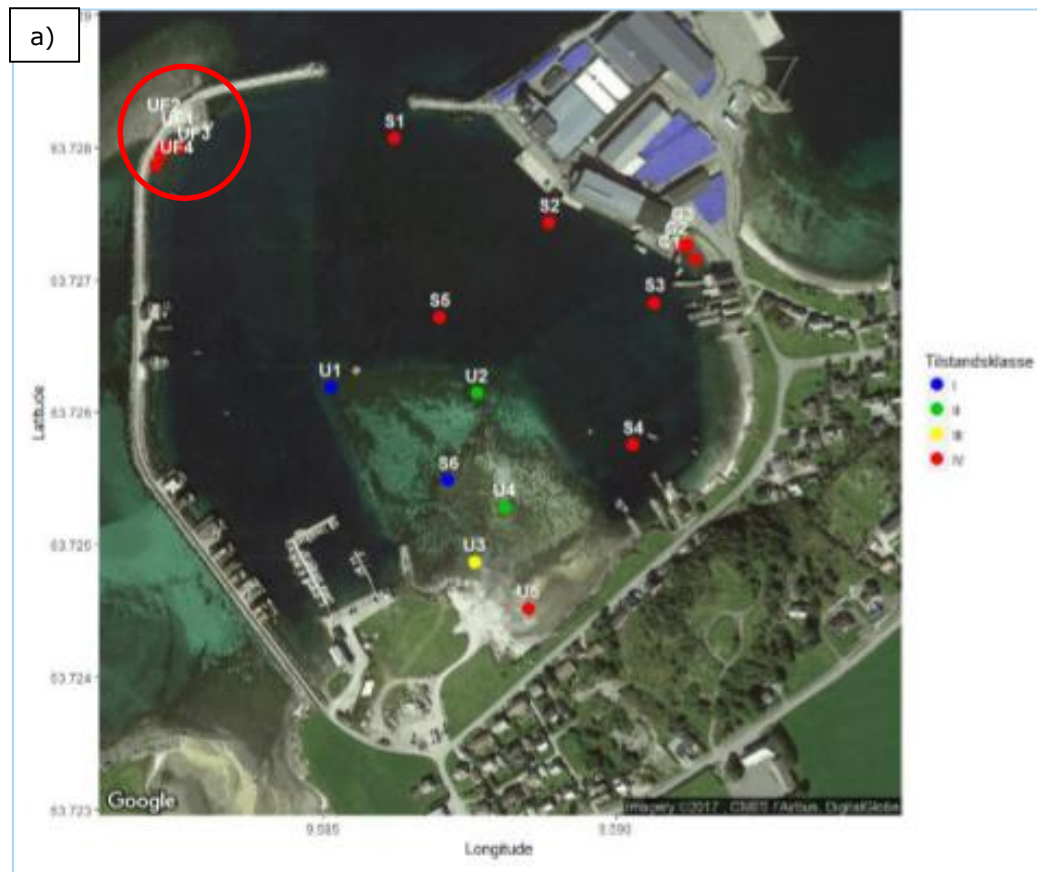
Figur 8. a) Oversiktskart over stasjoner for prøvetaking av bunnsedimenter i Uthaug Havn 2014 og 2017. Stasjon UF1-UF4 ligger innenfor den røde sirkelen. 1. b) Detaljkart over stasjon UF1-UF4.

I fjæresonen hvor det planlegges utfylling (prøver UF1-UF4) varierer andel finstoff (partikler mindre enn 63 µm) mellom 20,2 og 36,8 % (se Tabell 1). Prøvene tatt på stasjon UF1 hadde noe høyere andel finstoff (silt og leire) enn øvrige prøver. Prøvene tatt fra tiltaksområdet hadde lavt innhold av leire (under 1,8 %). Også innholdet av totalt organisk karbon (TOC) var lavt, og varierer mellom 0,9–1,8. %.

Kjemiske analyser av enkeltparametere av PAH viser at flere av PAHene (antracen, fluoranten, krysen, benzo(b)fluoranten, benzo(k)fluoranten, benzo(a)pyren, benzo(ghi)perylene, indeno(123cd)pyren) forekommer i konsentrasjoner opp til tilstandsklasse III-IV (moderat og dårlig tilstand). Ved stasjon UF1, er imidlertid konsentrasjonen av alle PAH komponentene innenfor tilstandsklasse I eller II. Stasjon UF1 ligger noe lengre ut fra moloen enn stasjonene UF2, UF3 og UF4 (se Figur 5).

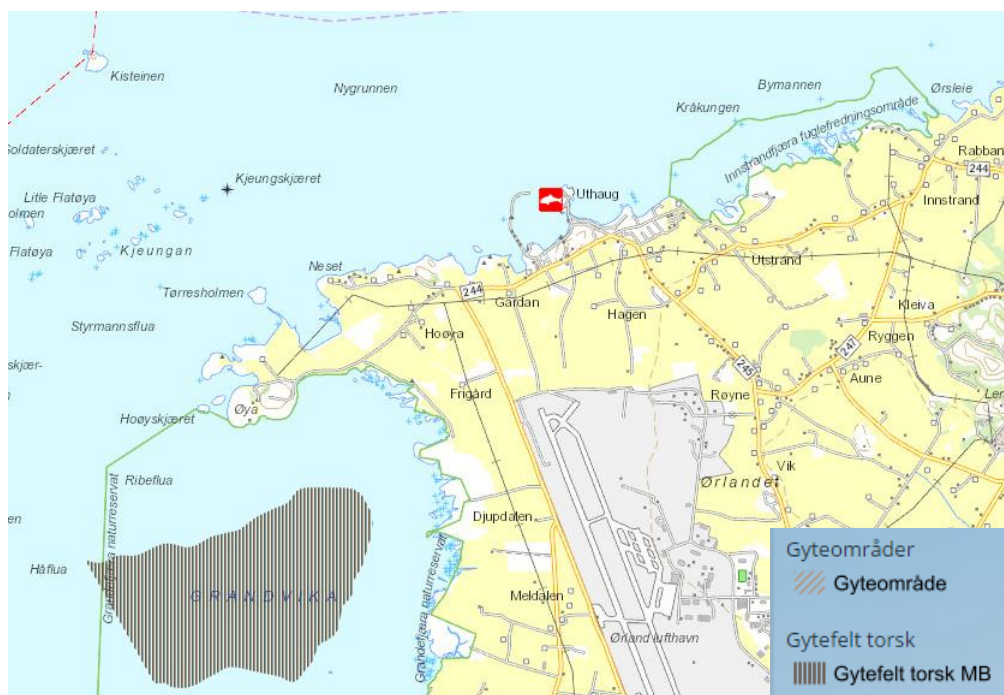
Figur 10. Kart som viser registrert yngleområde for torsk (kilde: www.kystinfo.no).

I kystinfo.no er det registrert gyteområde for torsk i Grandvika (Figur 10). I følge databasen er yngleområdet begrenset til områder dypere enn 20 m vandndyp. Gyteområdet ligger om lag 2 km sørvest for tiltaksområdet i luftlinje. Nærmeste vassdrag (Botngårdelva) med bestander av sjøvandrende laksefisk ligger 8 km unna Uthaug havn.

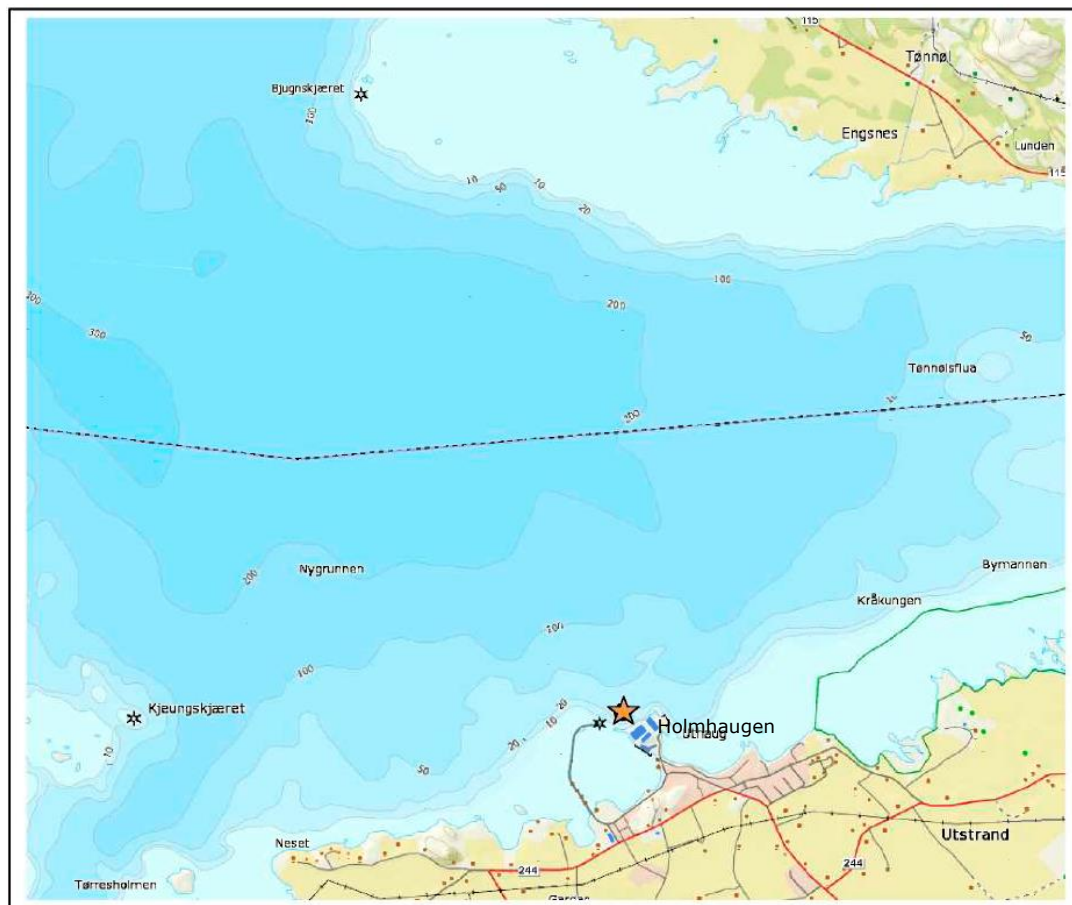
Figur 13. Lokasjon av strømmålere (stjerne) rett utenfor Uthaug havn (Hentet fra Havbruktjenesten, 2015).

Det er ikke kjent at det er utført strømmålinger innenfor moloen i Uthaug havn, men det er gjort målinger av strøm ved inngangen til havnen (Havbruktstjenesten, 2015), cirka 70 m nordvest fra Holmhaugen (Figur 13). Strømmålere ble plassert på en stasjon med 26 m vanddyp og strømmen ble målt på 5, 10 og 22 m vanddyp. Strømmålingene ble utført i perioden 26. august til 28. september 2015. Resultatene viser at ved alle vanddyp er dominerende strøm mot vest – vest-sørvest (240 – 285 °) og utover mot åpent hav. Over 30 % av observasjonene viste at strømmen gikk mot denne retning. Strømmer mot nord, nordøst og øst ble sjelden registrert i måleperioden. Strømmens gjennomsnittshastighet var 7, 6 og 6 cm/s i vanddyp på henholdsvis 6, 15 og 22 m. Maksimale strømhastigheter registrert i disse vanddypene var henholdsvis 26, 22 og 21 cm/s.
