# Sørmarkfjellet vindkraftverk - Ny kai i Hestdalen

Sarepta AS

Miljøgeologisk undersøkelse av sedimenter

DOKUMENTKODE: 10207073-RIGm-RAP-001

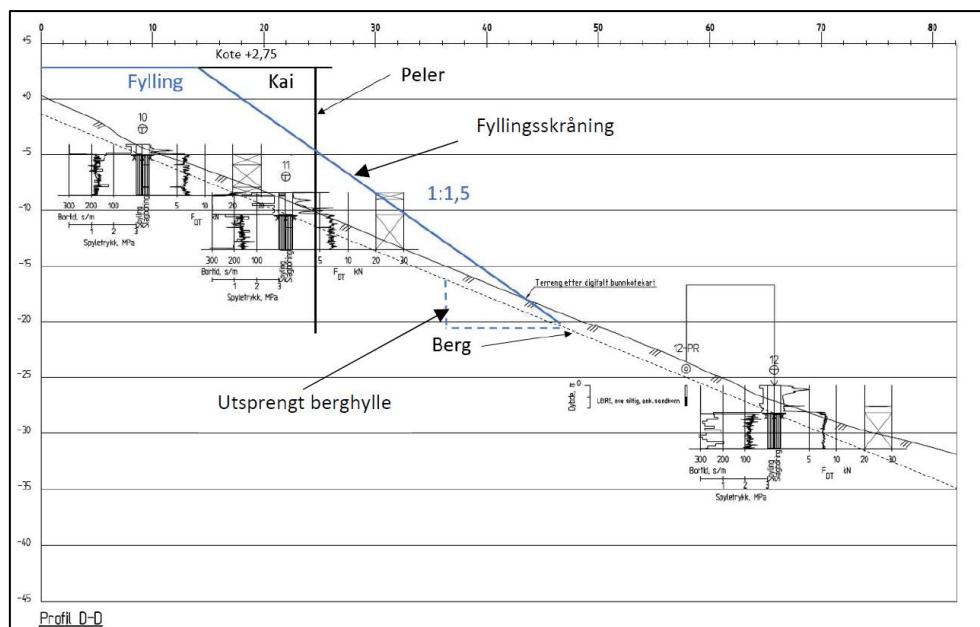
Figur 3 Prinsippløsning med sprengsteinsfylling med skråningshelning på 1:1,5 uten breddeutvidelse av kai.  
Kilde: 10202240-RIG-NOT-001\_rev00

For å oppnå tilstrekkelig manøvreringsforhold for kjøretøy ved kaien er det nødvendig med utfylling i sjø ved overgang mellom land og kai. Ettersom fyllmasser skal legges på leirige masser vil det av stabilitetshensyn være nødvendig å mudre og spreng ut en fortanning før utfylling. Figur 3 viser prinsippløsning av fylling.

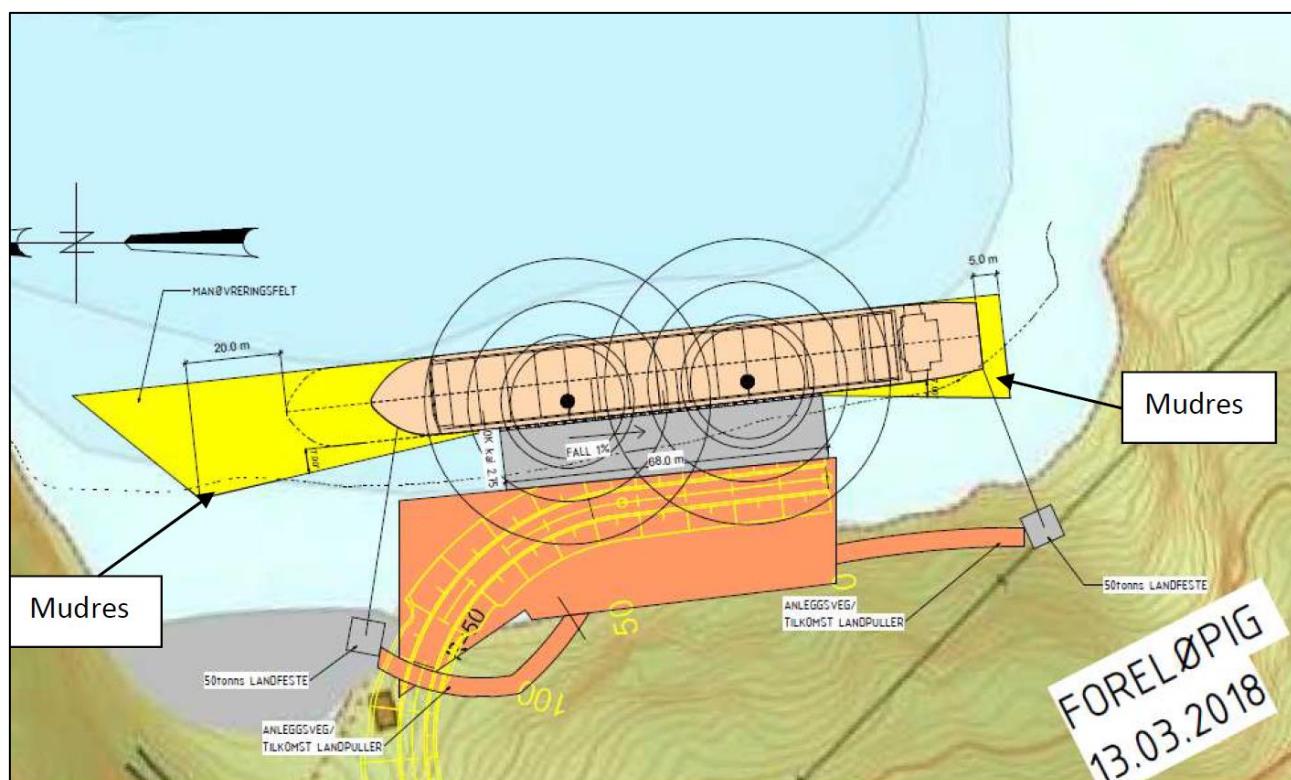
Figur 4 Foreløpig skisse av kai, og mudreområder. Kilde: 10202240-RIG-NOT-001

Mudring skal også utføres i manøvreringssoner lengst nord og sør i bukta, slik at en oppnår tilstrekkelig seilingsdybde. I området lengst sør er nødvendig mudringsdybde anslått til ca. 4 meter, mens mudringsdybde i området lengst nord er anslått til 1,5 – 2,0 meter. Volum som skal mudres er foreløpig ikke beregnet, men vil framgå av søknad etter Forurensningsloven.

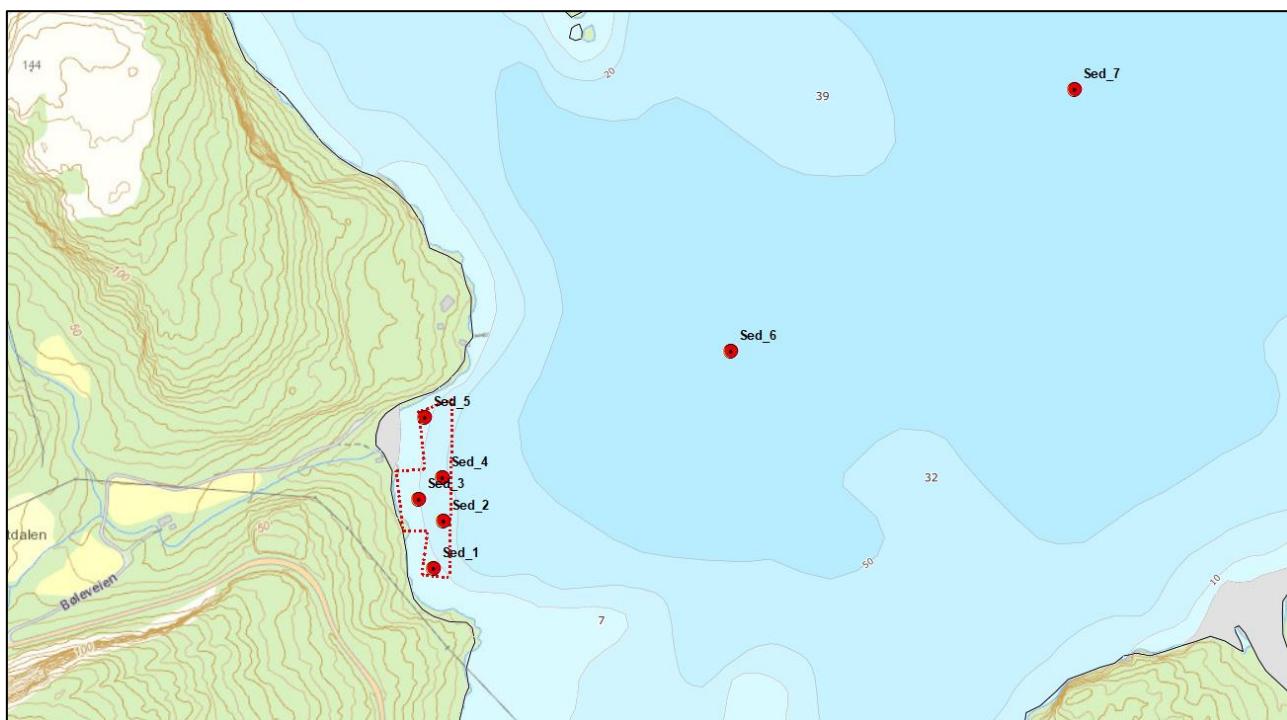
Figur 5 Plassering av prøvepunkter. Sed 1 – Sed 5 i område som skal fylles ut og mudres. Sed 6 og Sed 7 i alternative dumpeområder. Rød stiplet linje viser omtrentlig omriss av kaianlegget.

Plassering av prøvestasjoner er vist på flyfoto i Figur 5. Stedlige data og beskrivelse av prøvene er vist i Tabell 1.

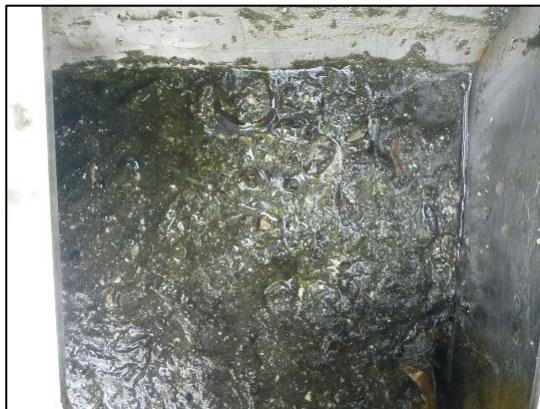
Figur 6 Prøvemateriale fra stasjon Sed 1. Sand og grus med finstoff.

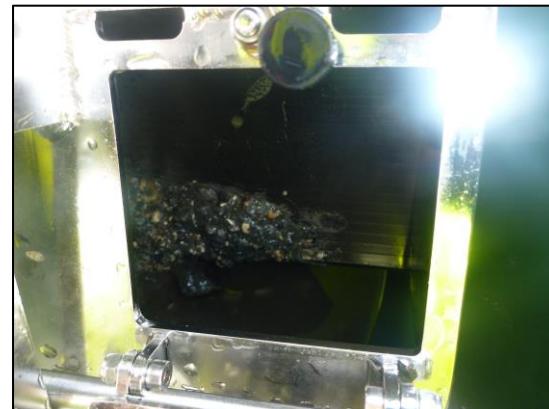
Figur 7 Opphentet materiale fra Sed 2. Sand, grus og stein.

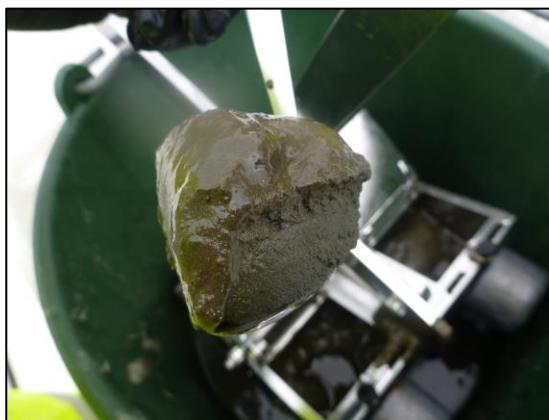
Figur 8 Prøvemateriale fra stasjon Sed 7. Homogen finsandig silt, lite organisk innhold

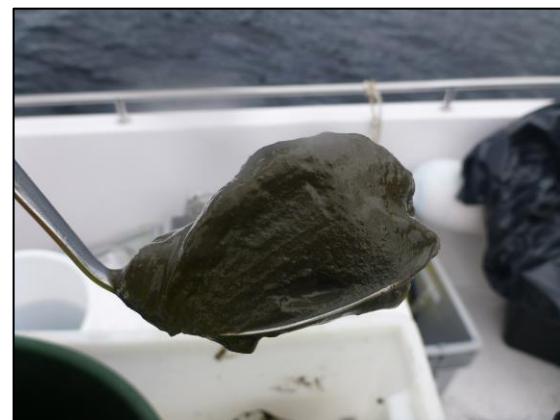
Figur 9 Prøvemateriale fra stasjon Sed 8. Homogen sandig silt, lite organisk materiale

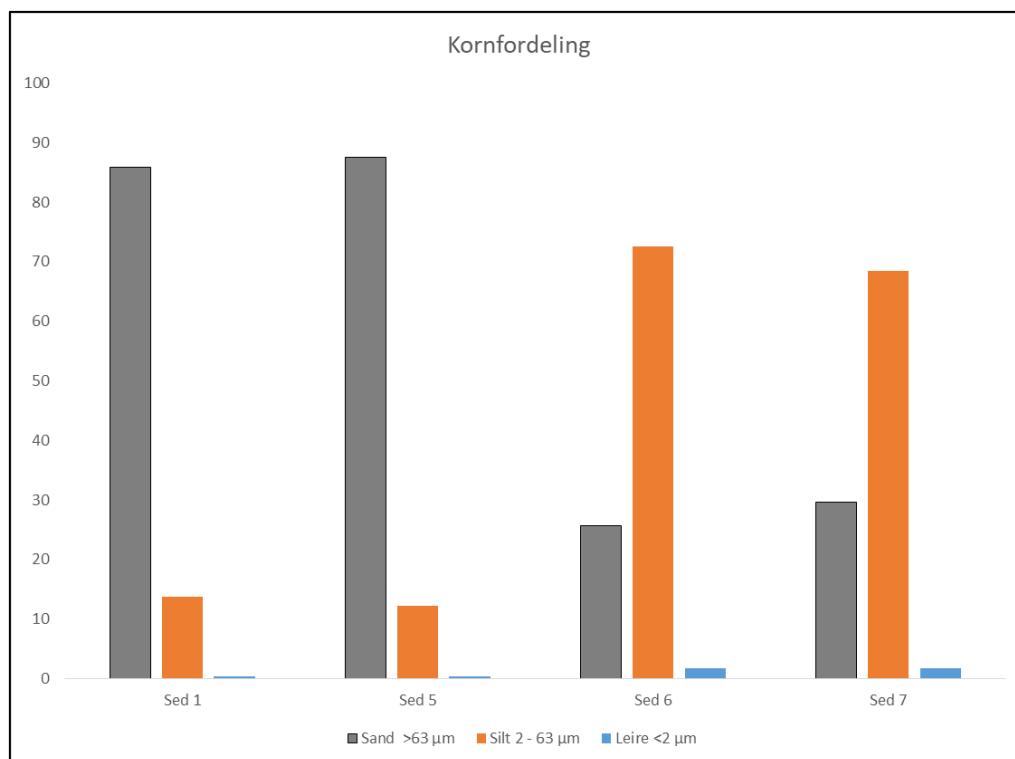
Figur 10 Prosentvis fordeling av leire, silt og sand i de ulike prøvene.

Analysene viser at overflatesedimentene i mudringsområdet i hovedsak er sandige og inneholder en liten andel finstoff (< 2µm, dvs. leirfraksjonen), med 0,3% i begge prøver. Prøvene fra dumpeområdet inneholder en vesentlig høyere andel silt, og noe høyere andel finstoff. Dette samsvarer med feltobservasjonene, jf. kapittel 3.1. Innhold av TOC er lavt i alle prøvene.
