Søknad om mottak og mellomlagring av avfallsbaserte materialer ved Stormyra avfallsanlegg

Søker

Midtre Namdal Avfallsselskap IKS
7863 Overhalla
Telefon
Kontaktperson/Telefon kontaktperson

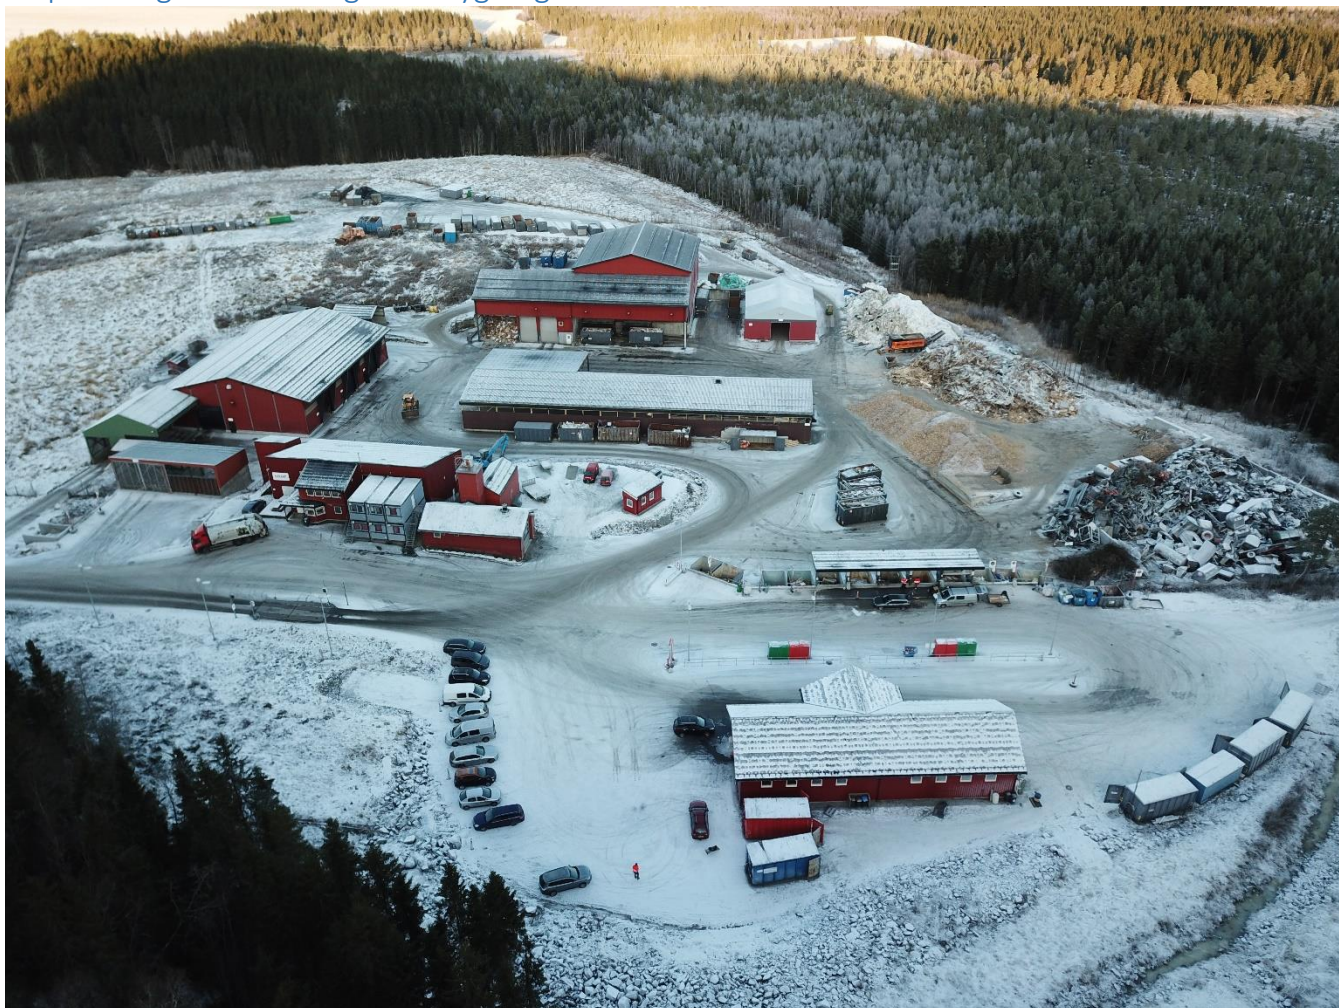
Bildet viser mottaksanlegget ved Stormyra slik det framstår i dag.

Husholdningskunder som selv kommer med materialer direkte til anlegget ledes inn til et mottak som er lokalisert utenom det inngjerde området.

Ved bygningen utenom inngjerdet område er det etablert et separat mottak for gjenbrukbare gjenstander, miljøfarlig avfall og elektronikk beregnet på husholdningskunder. Alle materialer fra husholdningskunder blir veid før viderebehandling.

Det er etablert lagerhaller for lagring av matavfall, restavfall, papir, glass, plast og drikkekartong.

Metall, trevirke og landbruksplast blir lagret ute.

Hele området er asfaltert og avrenning fra området blir oppsamlet og ledet til eget kjemisk/biologisk renseanlegg.

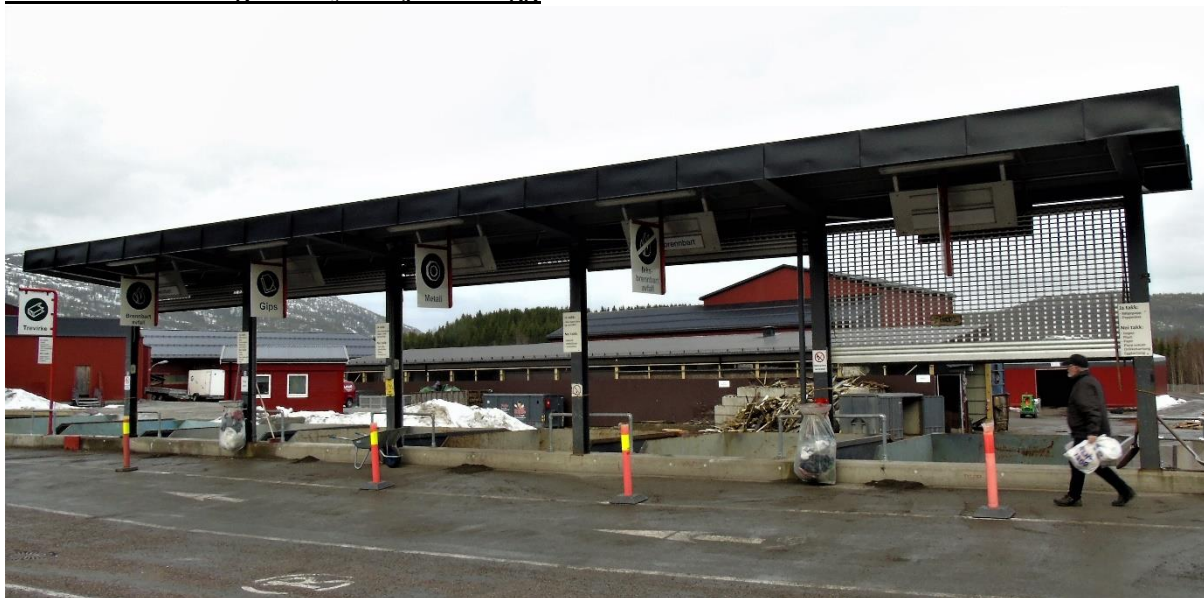
Mottak av materialer fra husholdninger som ikke blir hentet av renovasjonsbil skjer ved leveranse inn til et containerbasert mottak hvor det er lagt opp til kildesortering av en rekke materialtyper.

Mottak husholdning Stormyra avfallsanlegg

På oversiktskart over gjenvinningsstasjonen er vist hvordan dette er lagt opp. Alt materiale som kommer inn i containerne blir veid når containeren blir tømt.

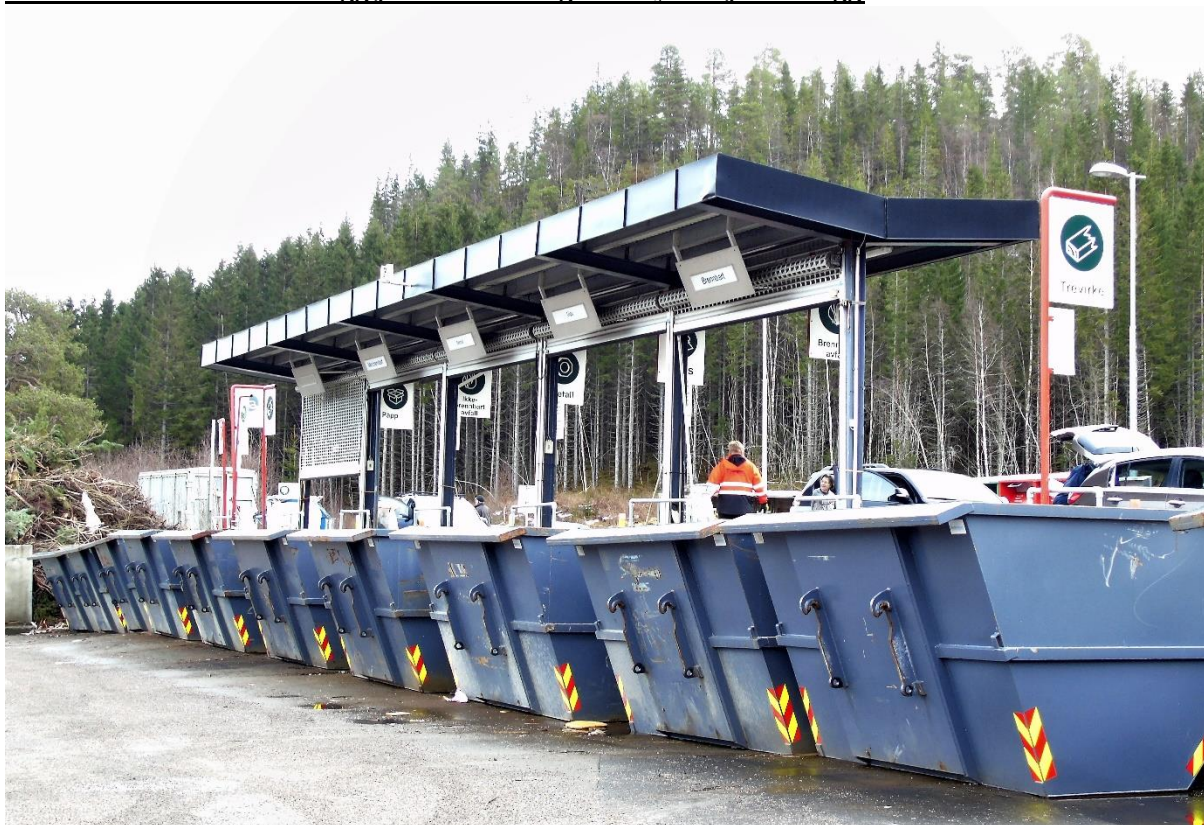
Containere ved mottaksanlegg for husholdning Stormyra avfallsanlegg

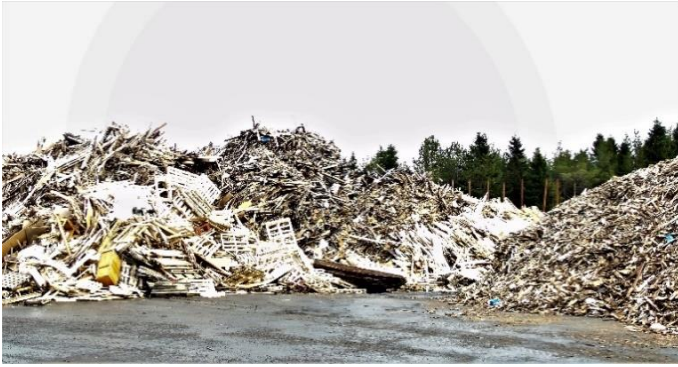
Lager for trevirke før oppmaling til brenselsflis.

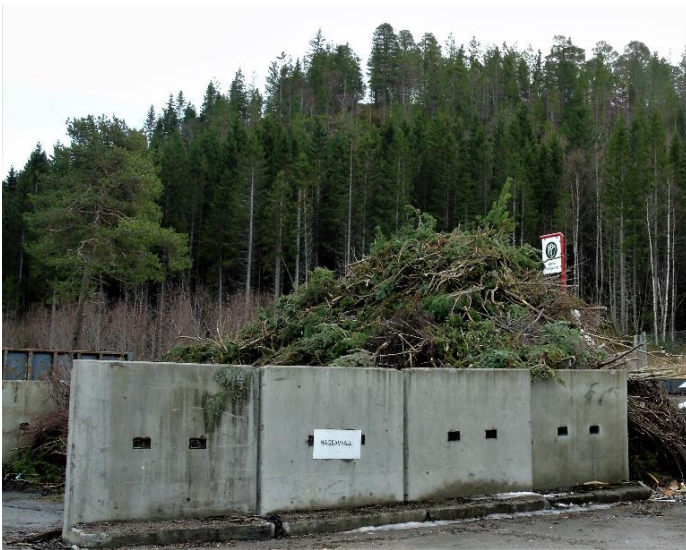
Lager/mottak av hageavfall/greiner før oppmaling.

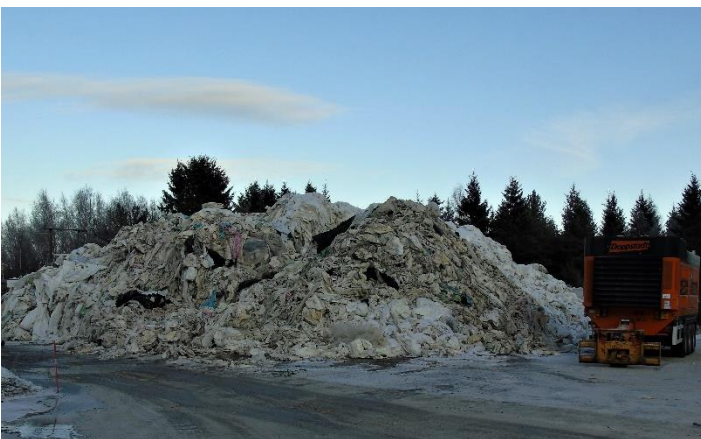
Lager av landbruksplast før pressing til baller.

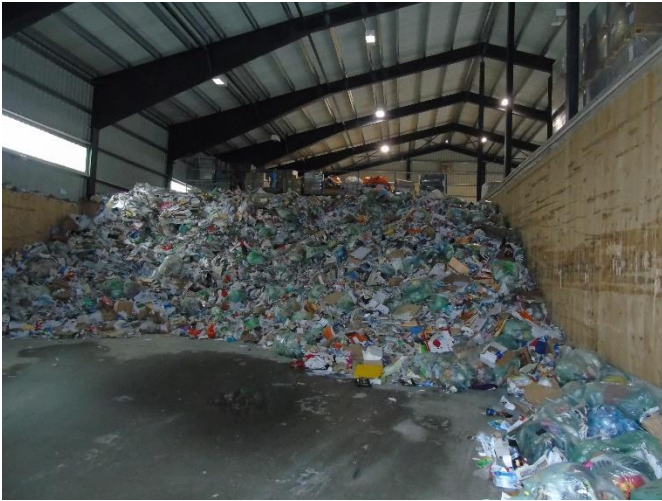
Lager for fiber (papir/papp/drikkekartong)

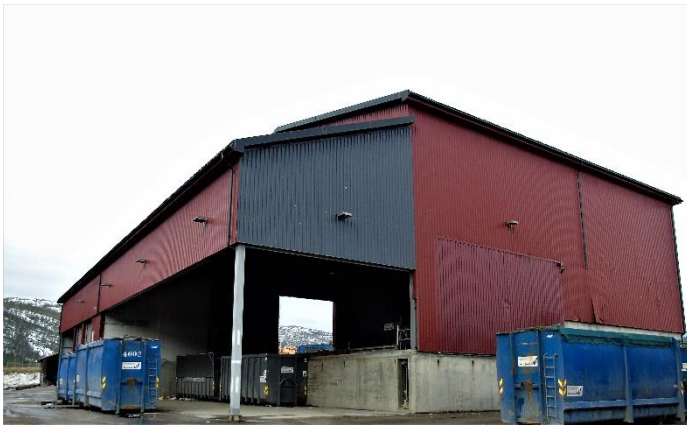
Mottakshall/lastehall/lager for restavfall til energigjenvinning

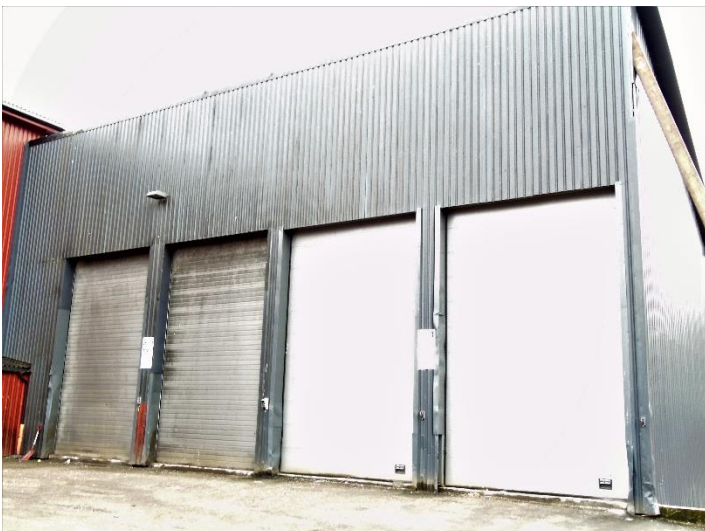
Mottakshall/lager for matrester til biogassproduksjon og papp til pressing i baller.

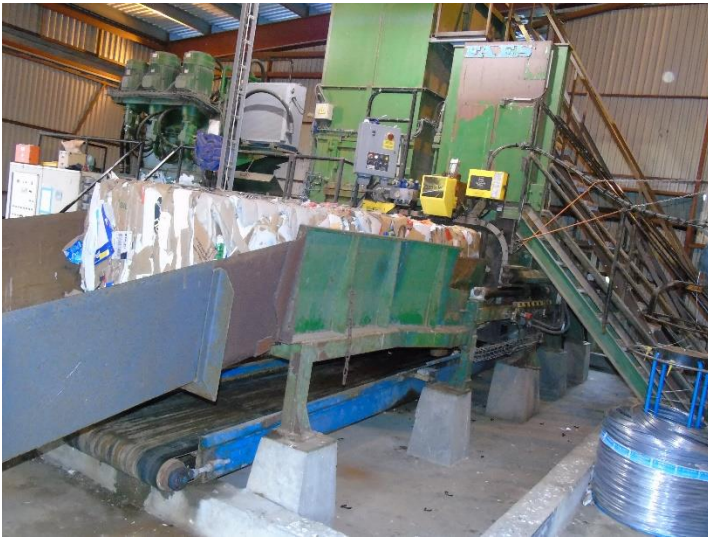
Presse for plast- og pappballer til produksjon av ny plast /papp.

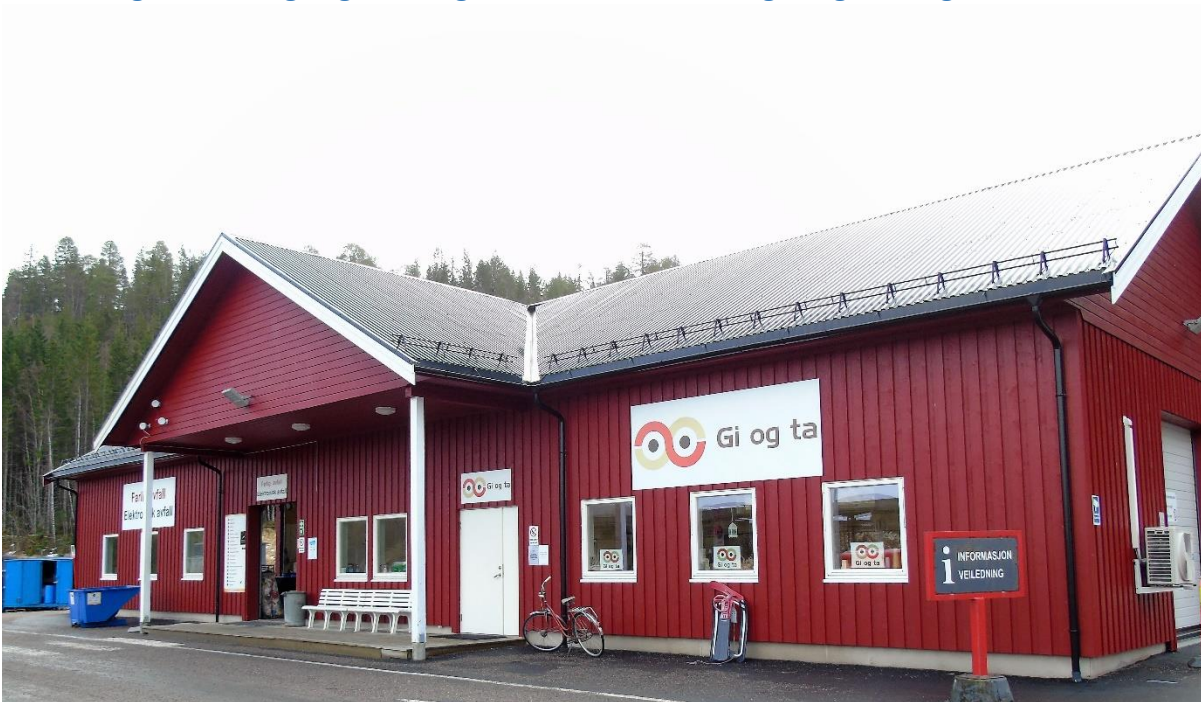
Farlig avfall og småelektriske artikler lagres inne i egen hall som er bygd for formålet.

Flytende farlig avfall lagres på oppsamlergulv med rist.

Dekke og fundamentering i lagerhall er i betong. Lagerhallen er utstyrt med låsbar port med låsbar dør for enkel tilgang. Alt farlig avfall blir lagret på oppsamlergulv med rist. Personell med ansvar for mottak har gjennomført opplæring i mottak av farlig avfall og har en rettledningsfunksjon ved mottaket.

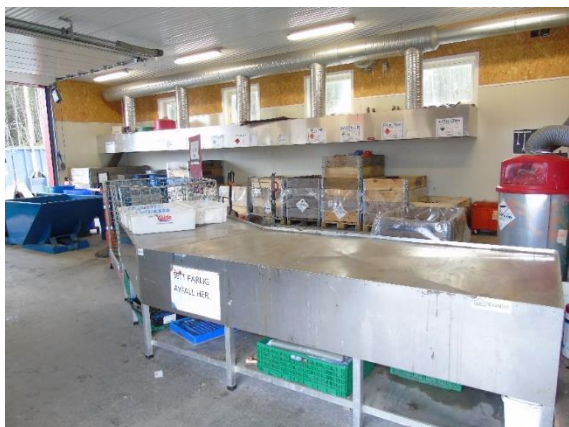
Mottaksdisk for miljøfarlig avfall.

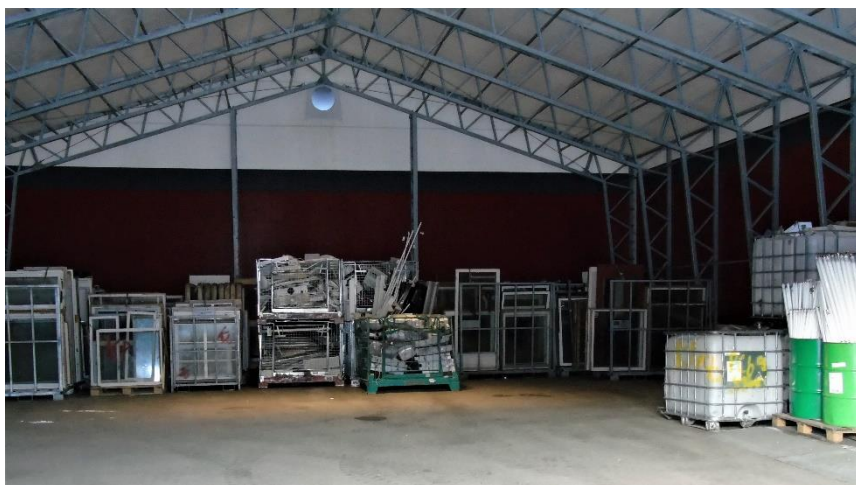
Lager for EE-avfall, PCB holdige ruter og emballert farlig avfall
