# E6 Kvithammar – Åsen

Detaljregulering Levanger kommune

*Temarapport konsekvensutredning Naturmangfold*

R2-YM-01

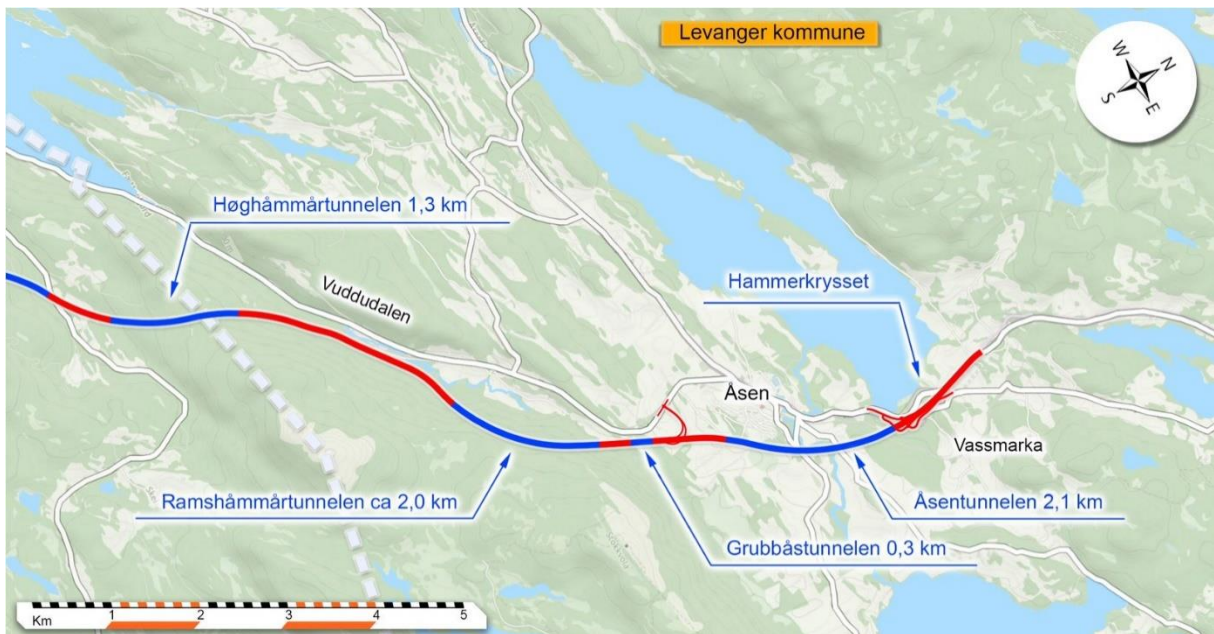
Figur 2-1 Oversiktskart over nye E6 Kvithammar-Åsen i Levanger kommune.

Planforslaget innebærer at det bygges firefelts veg på strekningen fra Kvithammar i Stjørdal kommune, til Åsen i Levanger kommune. I denne rapporten beskrives den delen av strekningen som ligger i Levanger kommune. Figur 2-1 viser et oversiktskart hvor delstrekningene i Levanger er fargelagt med rød farge for dagstrekninger og blå farge for tunnelstrekninger.

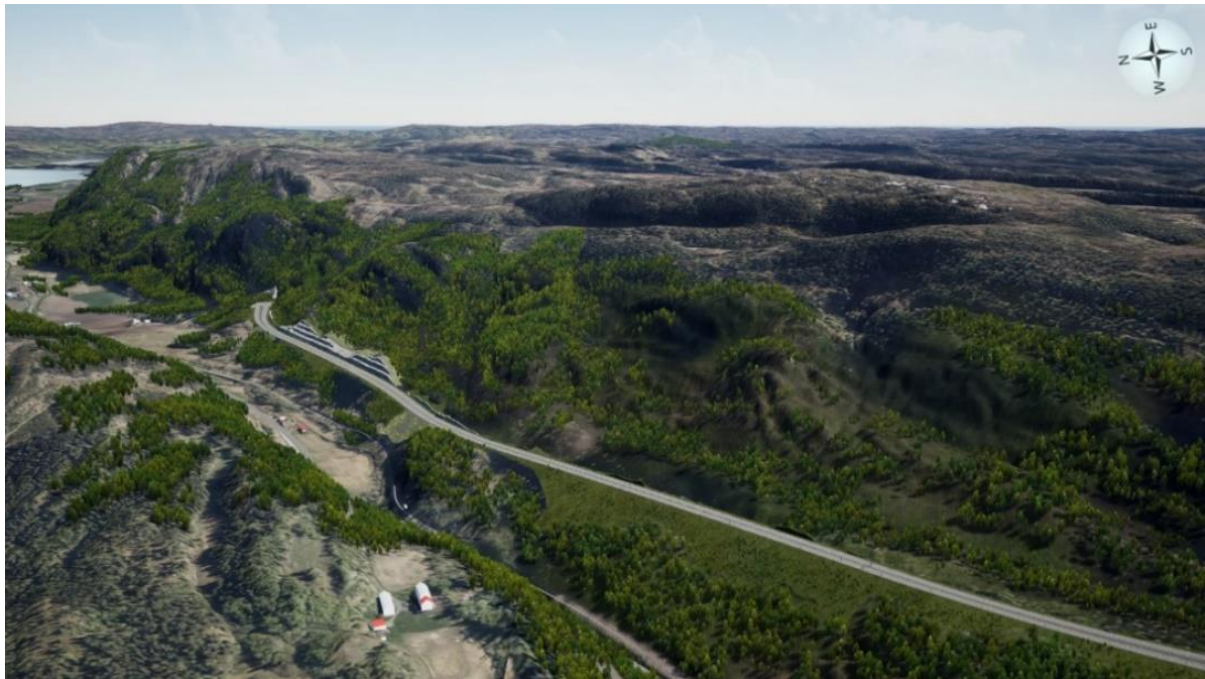
Figur 2-2. Illustrasjon av delstrekning 2, gjennom Vuddudalen. Illustrasjon: Vianova.

På delstrekning to går vegen i dagen i Vuddudalen på strekningen mellom de to fjellpartiene Høghåmmåren og Ramshåmmåren. Veglinja går i skråninga øst for Nordlandsbanen og elva Vulua som vist i figur 2-2.

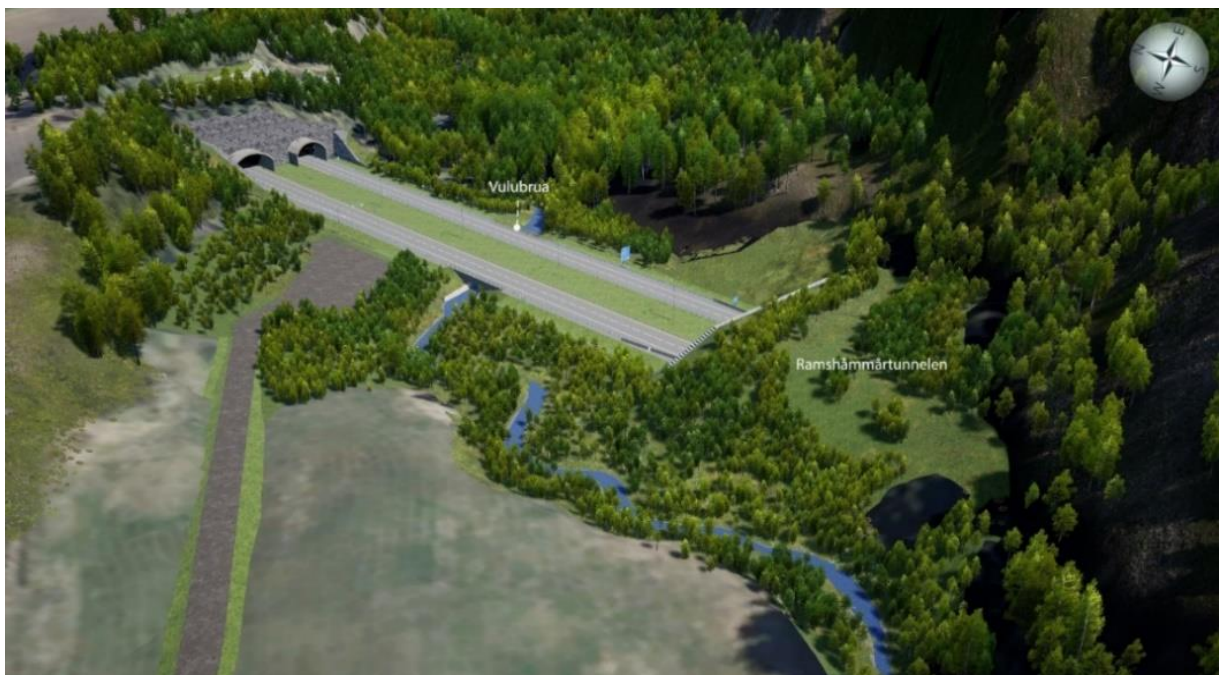
Figur 2-3. Illustrasjon av delstrekning 4, med bru over Vulua. Illustrasjon: Vianova.

Linja fortsetter i en kort dagsone og krysser nordre del av Vuddudalen og elva Vulua (figur 2-3).

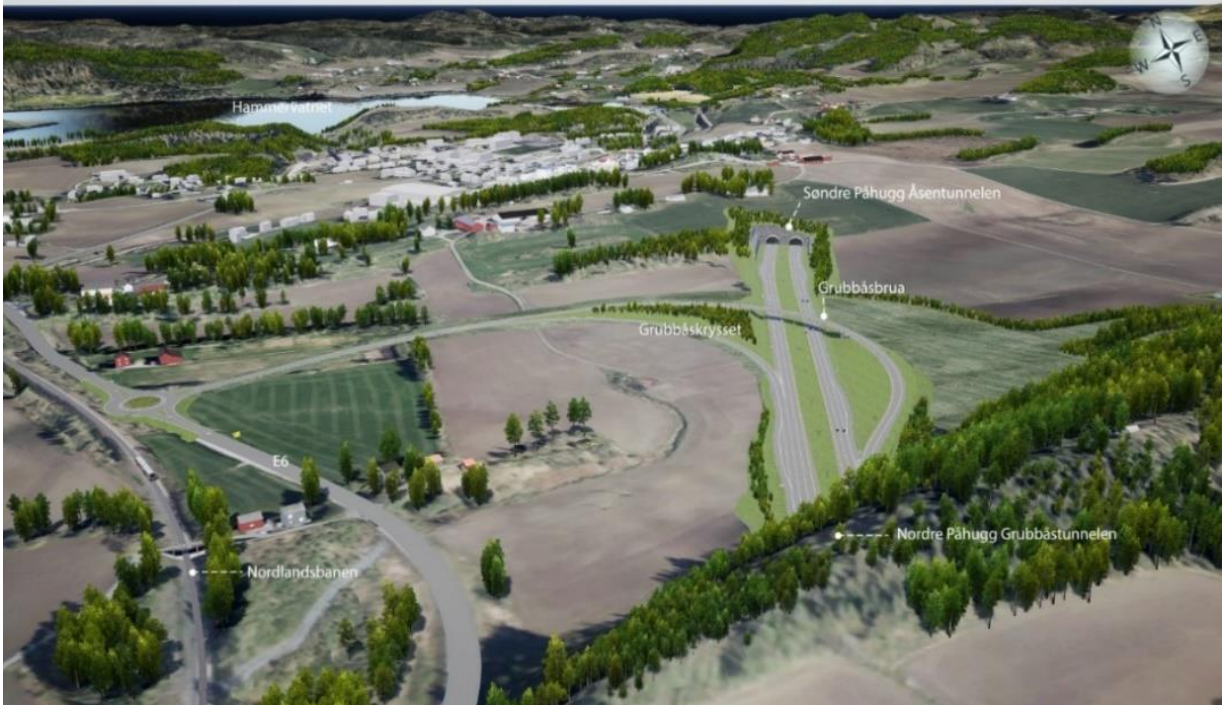
Figur 2-4. Illustrasjon av delstrekning 6, med kryss nord for Grubbåsen. Illustrasjon: Vianova.

Denne delstrekningen strekker seg fra Grubbåstunnelen til Åsentunnelen. I dagsonen etableres et halvkryss hvor trafikk til/fra sør kobles på/av E6 (figur 2-4).

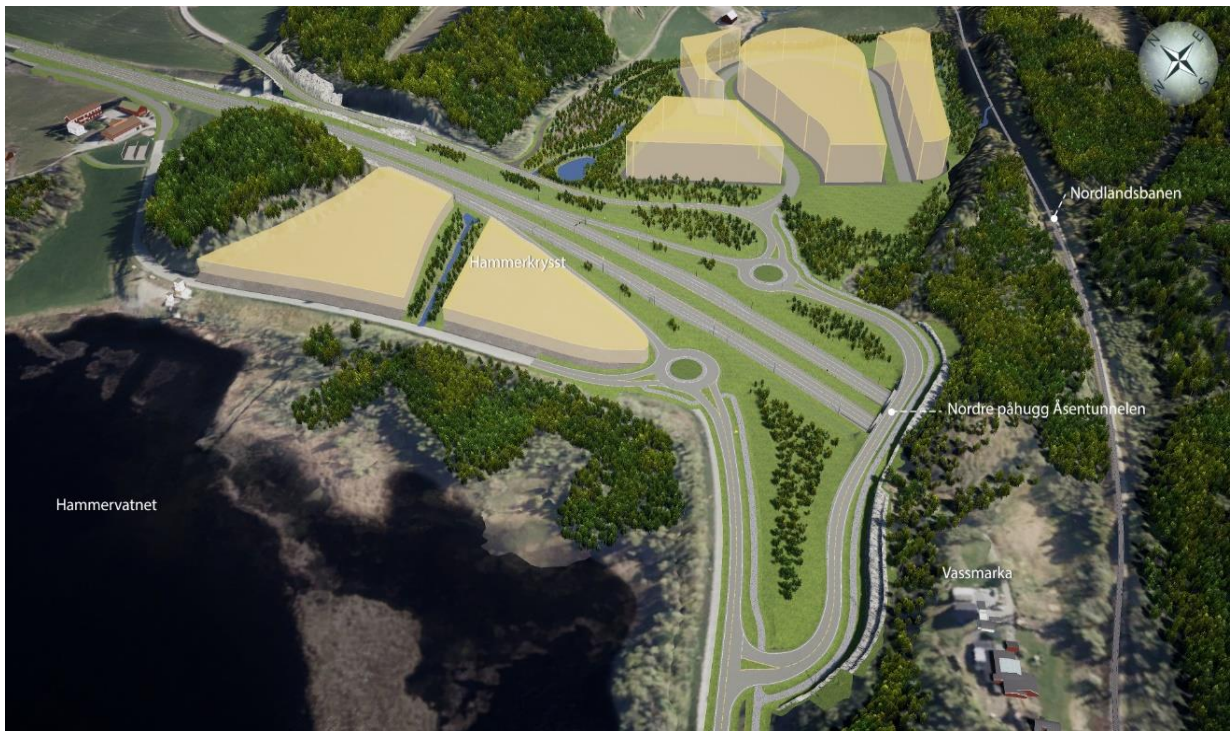
Figur 2-5. Illustrasjon av delstrekning 8, med kryssløsning i Vassmarka. Illustrasjon: Vianova.

I Vassmarka etableres et halvkryss hvor trafikk til/fra nord kobles på/av E6 (figur 2-5).

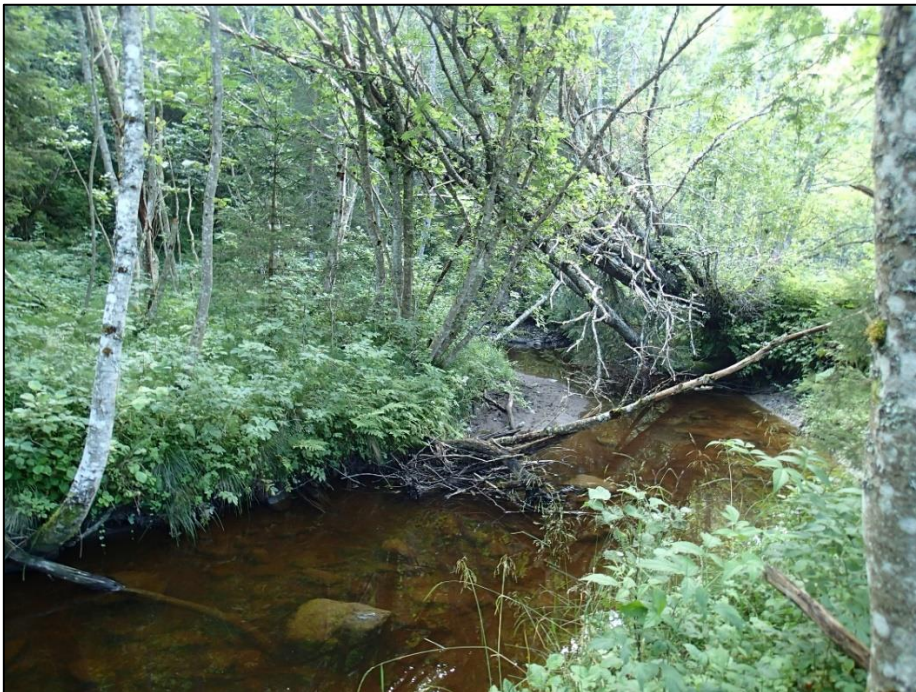
Figur 4-12. Vulua med kantskog. Bilde tatt i østenden av dagens dyrket mark, sør for Grubbåsen. Ny E6 vil krysse elva i området. Bilde: Sweco.

I dalbunnen sør for Grubbåsen, i området der planlagt E6 krysser Vulua, vokser 20 - 30 år gammel plantet gran i dalbunnen, med innslag av gråor rundt elva (figur 4-12). Bunnvegetasjonen er vekslende med blåbær og småbregner og mer næringskrevende vegetasjon som springfrø, kvassdå, mjøduert, bringebær og bekkeveronika.

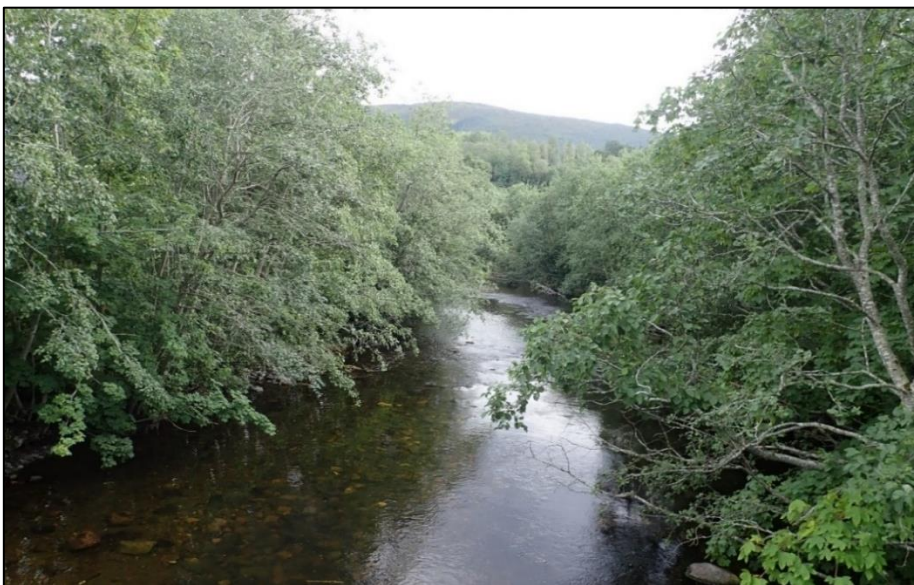
Figur 4-16. Fossingelva med godt utviklet kantvegetasjon. Bilde tatt ca. der ny E6 planlegges å krysse under i tunnel. Bilde: Sweco.

Langs Fossingelva er det godt utviklet kantvegetasjon (figur 4-16), og elva med kantskog er registrert som den viktige naturtypen *viktig bekkedrag* (verdi B) (*Fossingelva* i kart i figur 4-3). Elva grenser mot beitemark og dyrket mark. Det er en del eldre trær langs elva av platanlønn (SE), osp og rogn. I tillegg finnes det gråor, hegg og ask (rødlistekategori VU-sårbar) nær elva. Det er registrert en viktig naturtype *dam* (verdi C) (*Fossingan* BN00065394 i kart i figur 4-3) på nordsiden av elva. Denne er svært gjengrodd og mangler vannspeil. Naturtypene er nærmere omtalt i kap. 4.2.1 og faktaark i vedlegg 3. Beitemarkene innen planområdet rundt Fossingelva har preg av å være gjødslet og innehar ikke artsmangfoldet som skal til for å bli registrert som den viktige naturtypen naturbeitemark. Det er noen ravineelementer rundt Fossingelva, men størrelse og grad av påvirkning pga. planering gjør at det ikke avgrenses som naturtype.

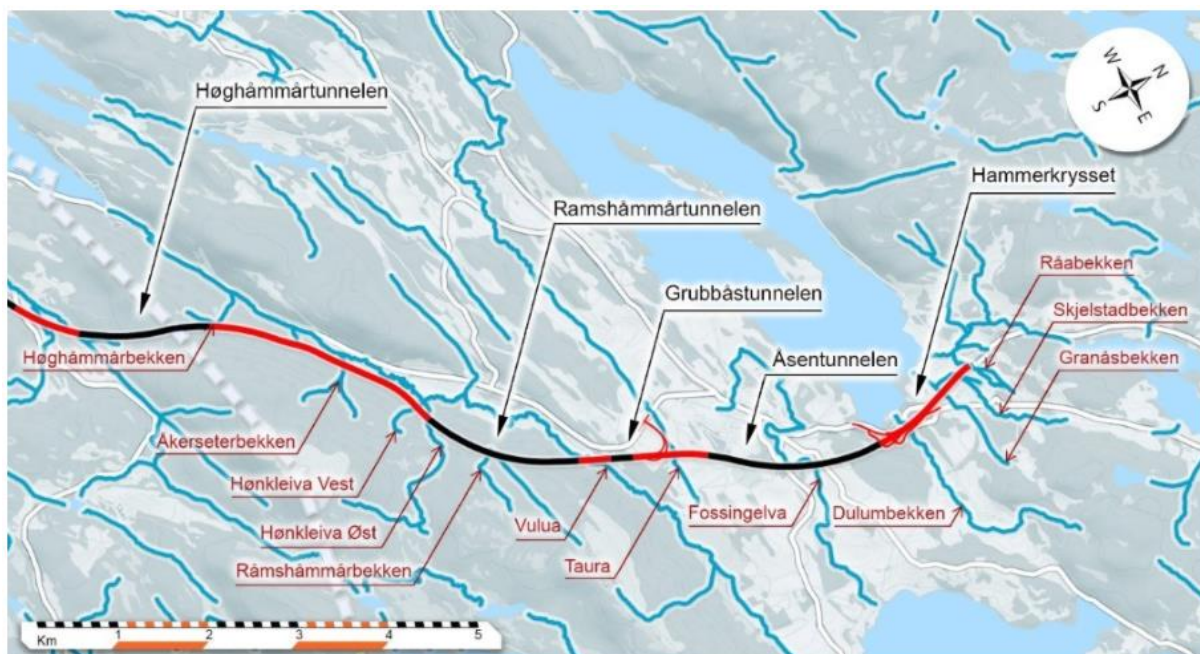
Figur 4-22 Oversiktskart over vassdragene på prosjektstrekningen. Kart: Vianova.

Figur 4-22 viser oversiktskart over alle større og mindre vassdrag på prosjektstrekningen. Vassdragene som påvirkes av tiltakene er beskrevet hver for seg i det følgende.

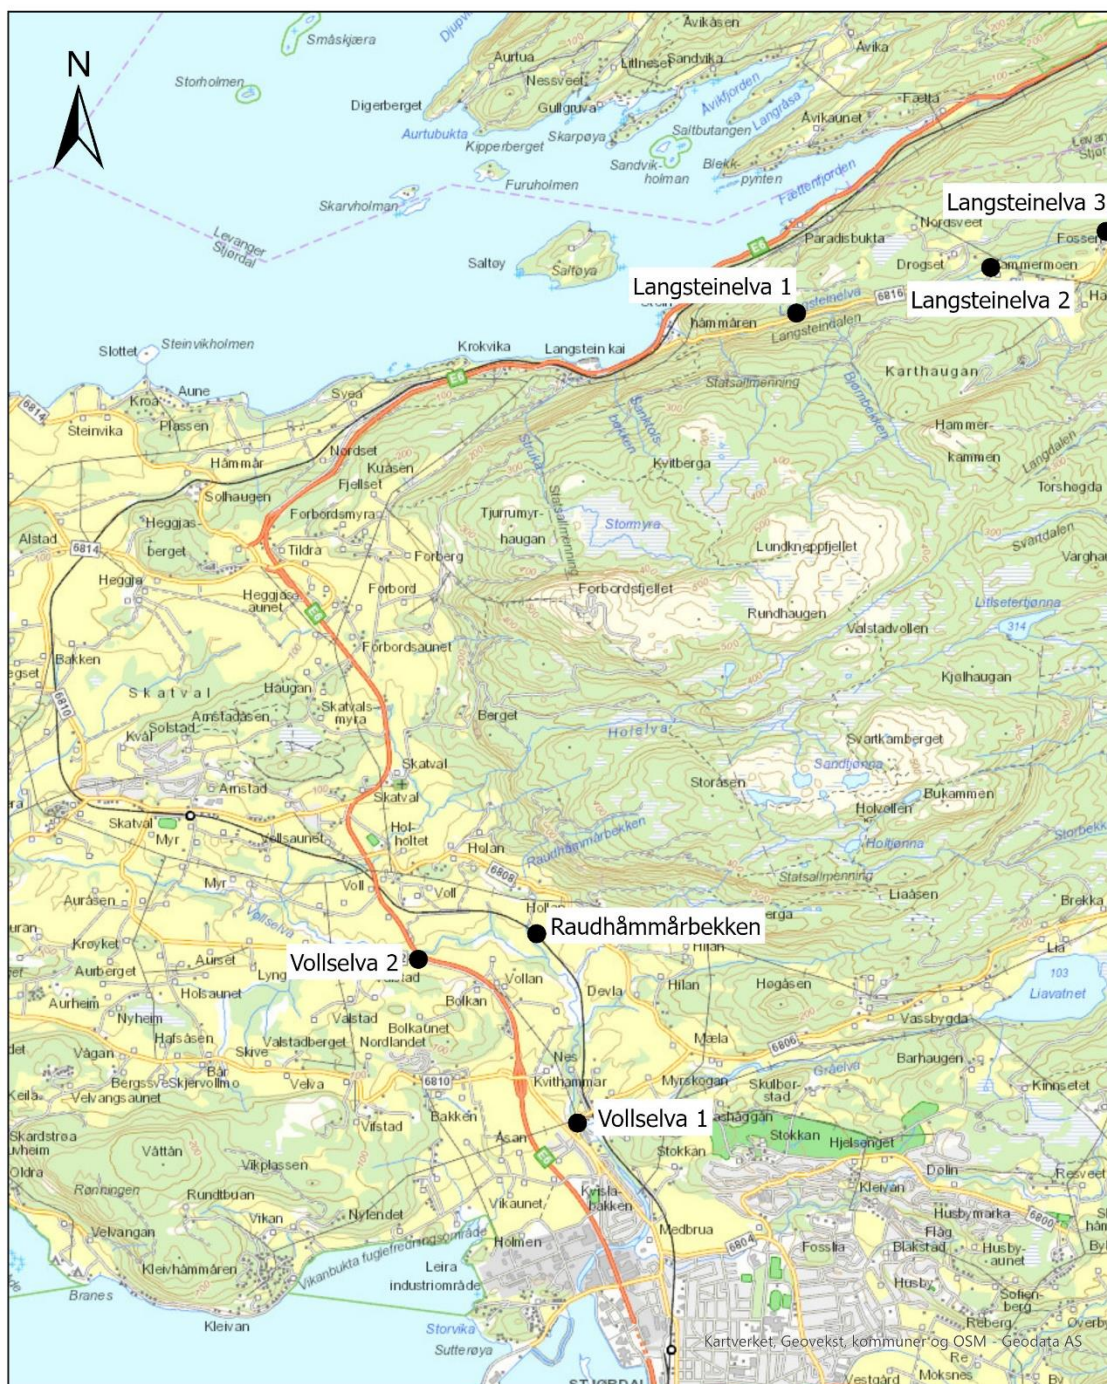
**Oversiktskart ungfisk- og bunndyrundersøkelser  
E6 Kvithammar - Åsen. Stjørdal kommune**

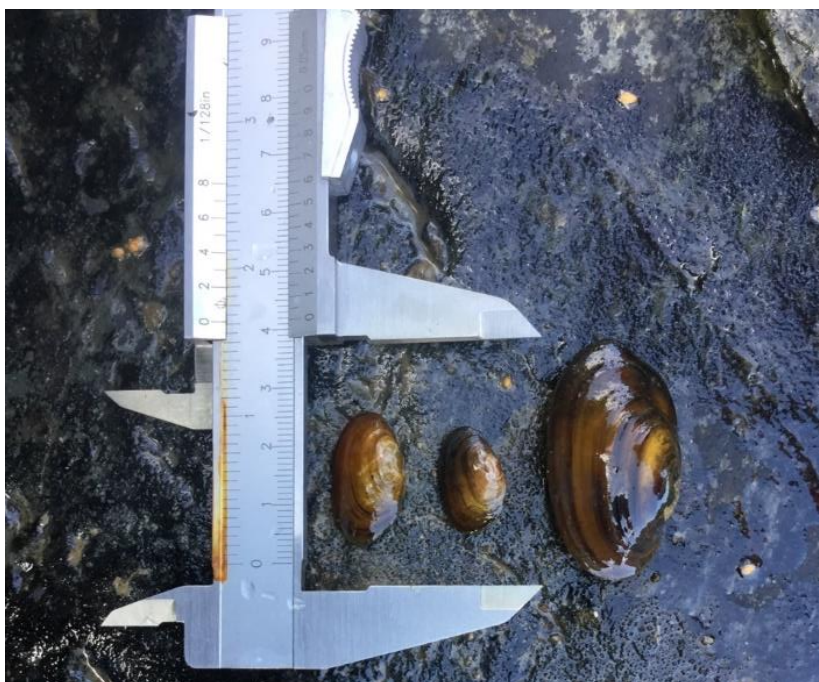
Figur 5-1: Juvenile elvemuslinger fra feltundersøkelser i Fossingelva i 2019.

Tabell 5-1: Stasjonsplassering, areal og antall levende muslinger per stasjon i Fossingelva.

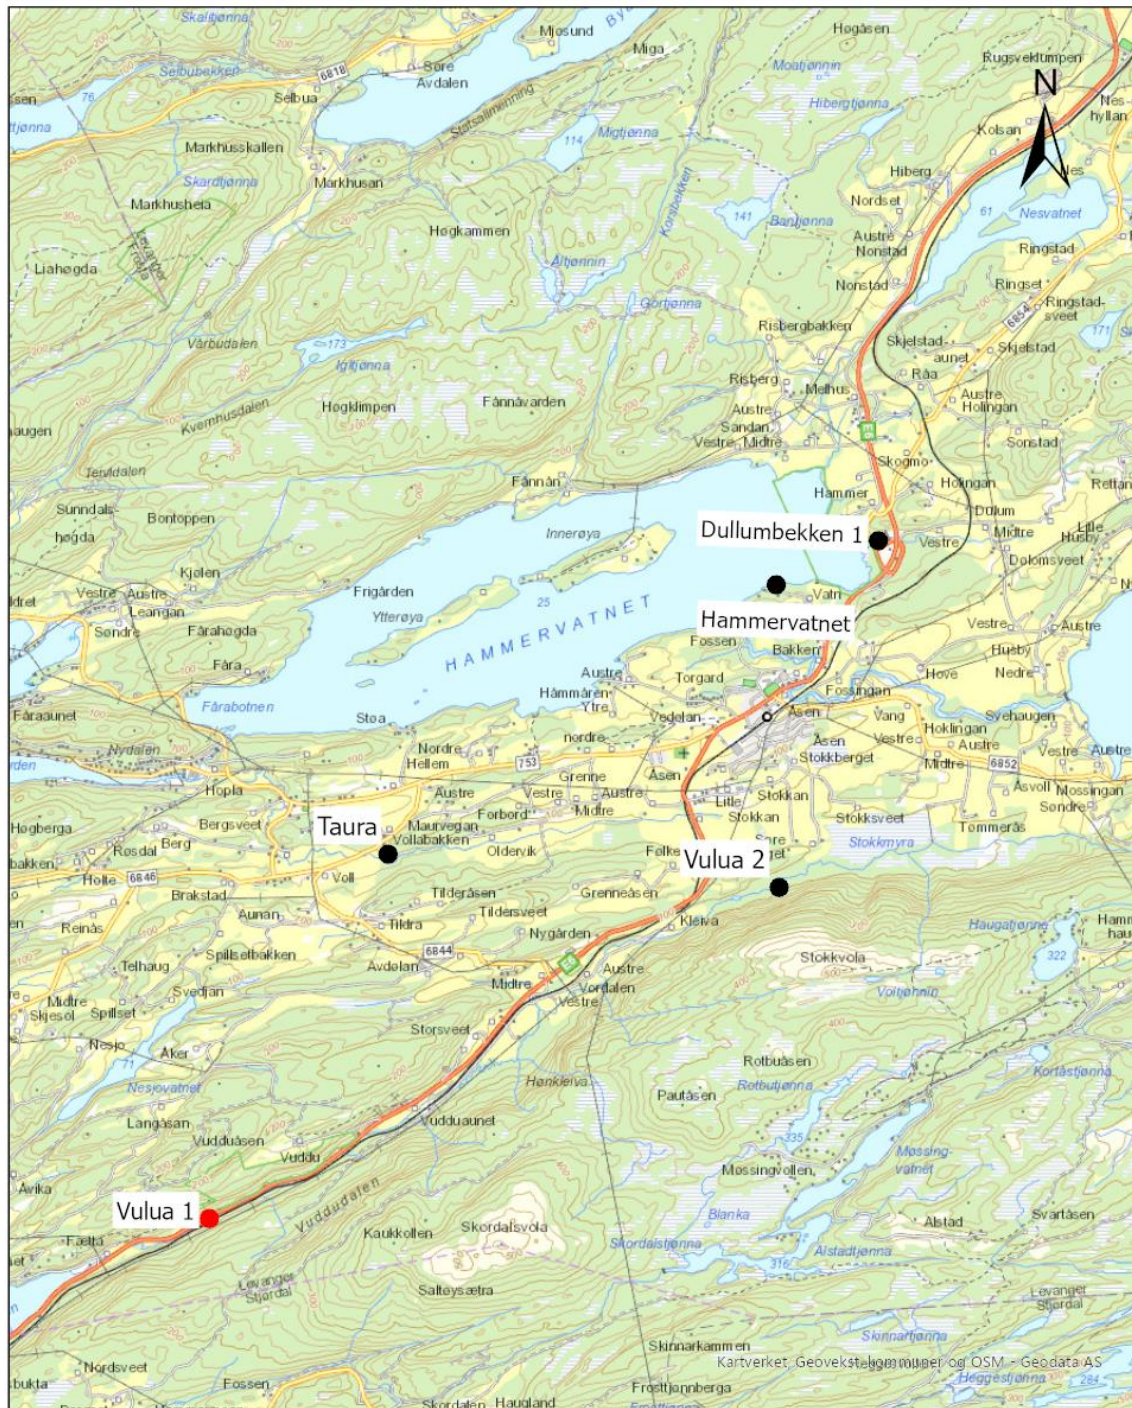
**Oversiktskart ungfisk- og bunndyrundersøkelser  
E6 Kvithammar - Åsen. Levanger kommune**
