11.09.2021  
STEINKJER KOMMUNE

VANNSTRØMMER VED TRANAMARKA

FORPROSJEKT-HÅNDTERING AV VANN

<b>TITTEL:</b>	Vannstrømmer ved Tranamarka Forprosjekt – håndtering av vann		
<b>OPPDRAG NR:</b>	A225418	Rapportnummer	1, versjon 2
<b>UTGIVELSESDATO:</b>	11.09.2021	Antall sider:	34
<b>TILGJENGELIGHET:</b>	Åpen	Antall vedlegg:	0
<b>UTARBEIDET:</b>	Oddmund Soldal, Richard Åkesson		
<b>KONTROLLERT:</b>	Richard Åkesson		
<b>GODKJENT:</b>	Carl Anders Kvistad		
<b>OPPDRAGSGIVER:</b>	Steinkjer kommune	Oppdragsgivers kontaktperson:	Carl Anders Kvistad
<b>KONTAKTINFORMASJON SAKSBEHANDLER:</b>	Oddmund Soldal, Richard Åkesson		
<b>STIKKORD:</b>	Tranamarka gjenvinningsstasjon, sigevann og grunnvann		
<b>FOTO PÅ FORSIDE:</b>	www.1881.no, flybilde fra 2020

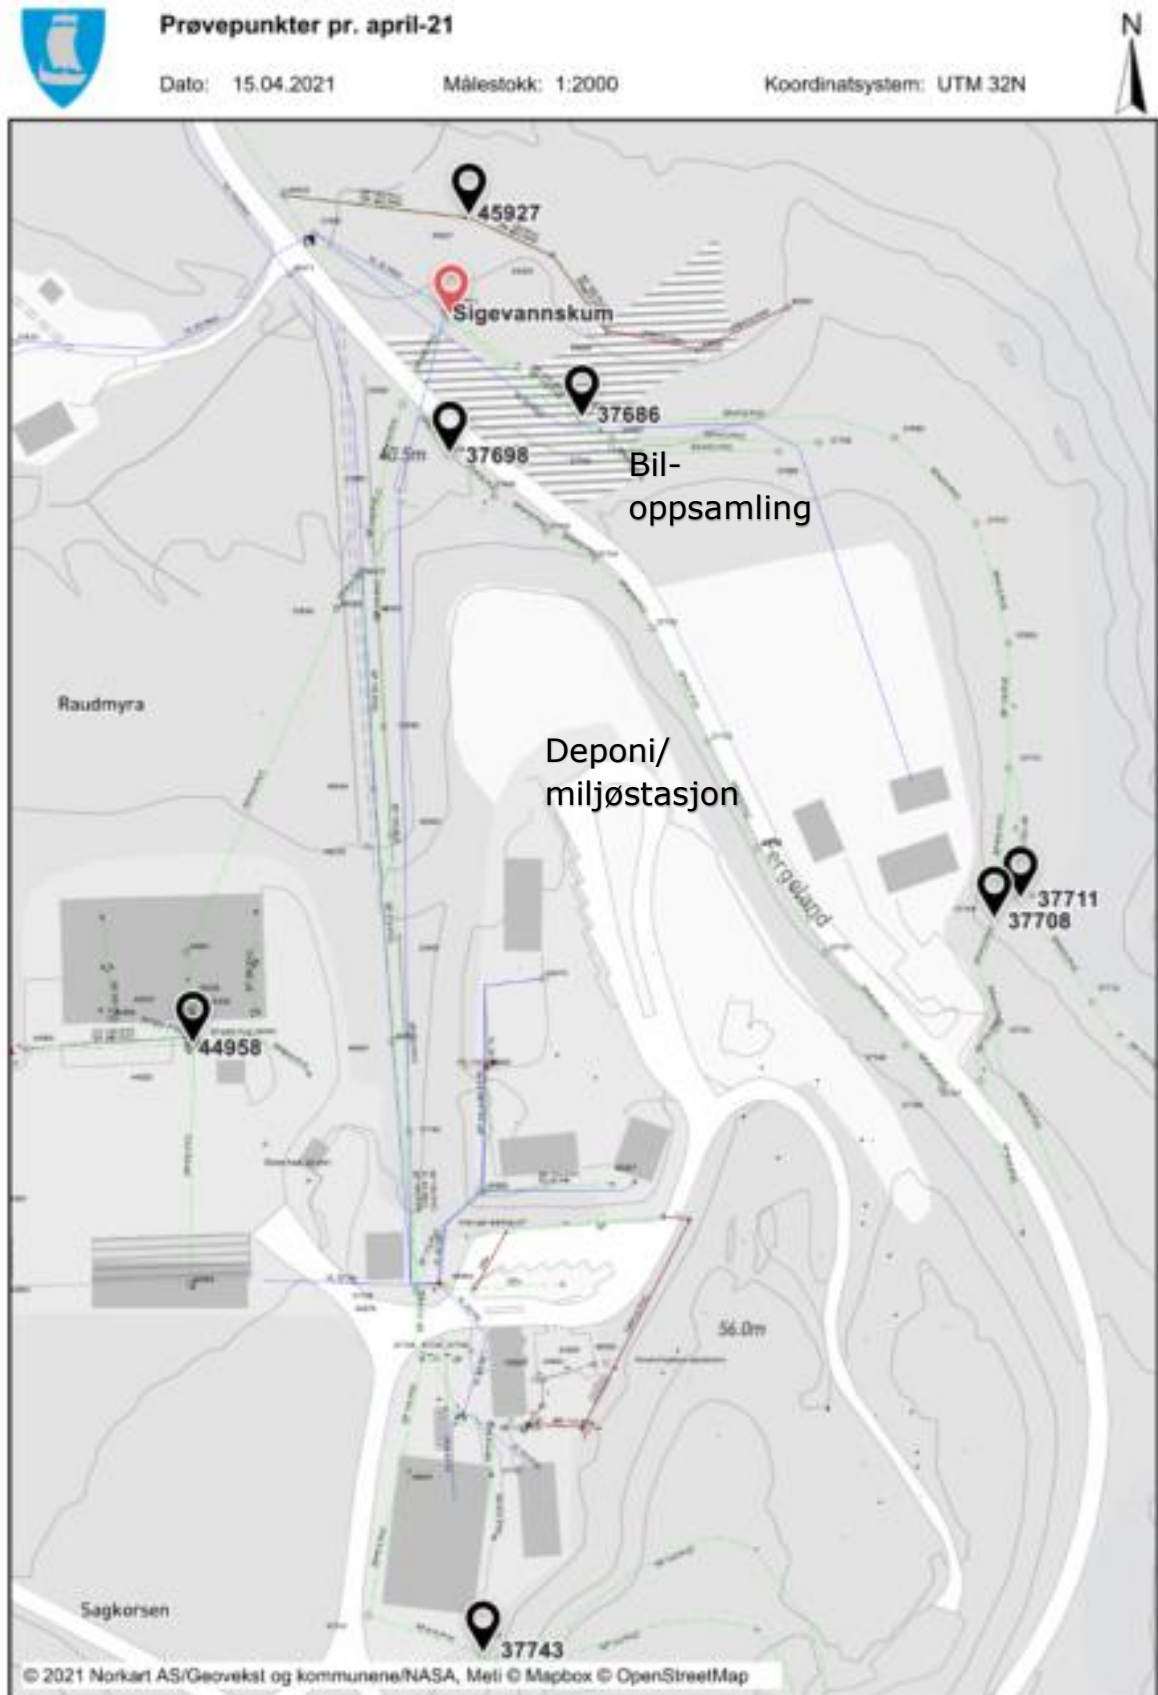
Figur 7. Oversikt over dreneringssystem og prøvetakingspunkt/kumnummer (Steinkjer kommune).

Avrenningen er produkt av klima, terreng, grunnforhold, menneskelige inngrep som dreneringssystemer, terrenginngrep og hardgjøring av flater. Det er etablert grøfter og rørsystem for oppsamling av vann fra området (Fig. 7).

Alt avløpsvann fra området skal etter planen samles i «Sigevannskum», også kalt Hevertkum, og føres derfra videre til kommunalt renseanlegg. I prinsippet er det to hovedledninger for vann fra området, et system som samler opp vann fra deponiet og leder dette i nordlig retning mot sigevannskum og ett system som omkranser biloppsamlingen og fører vannet til hevertkum (Fig. 8).

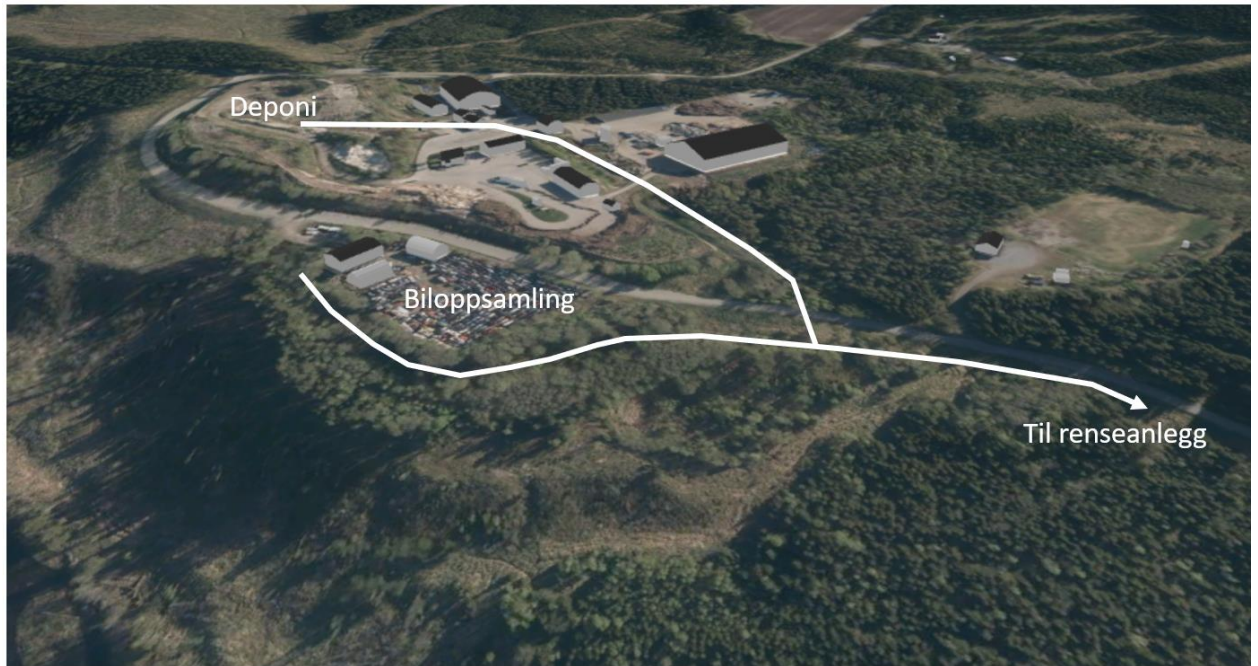
Figur 8. Hovedsystem for oppsamling av vann vist med hvite piler.

Drenssystemet som går fra deponiområdet og nordover er i hovedsak basert på ledninger av ulik kvalitet. Nedenfor biloppsamlingen er det en grøft og en vannledning av ulik kvalitet som er lagt som vannoppsamling.

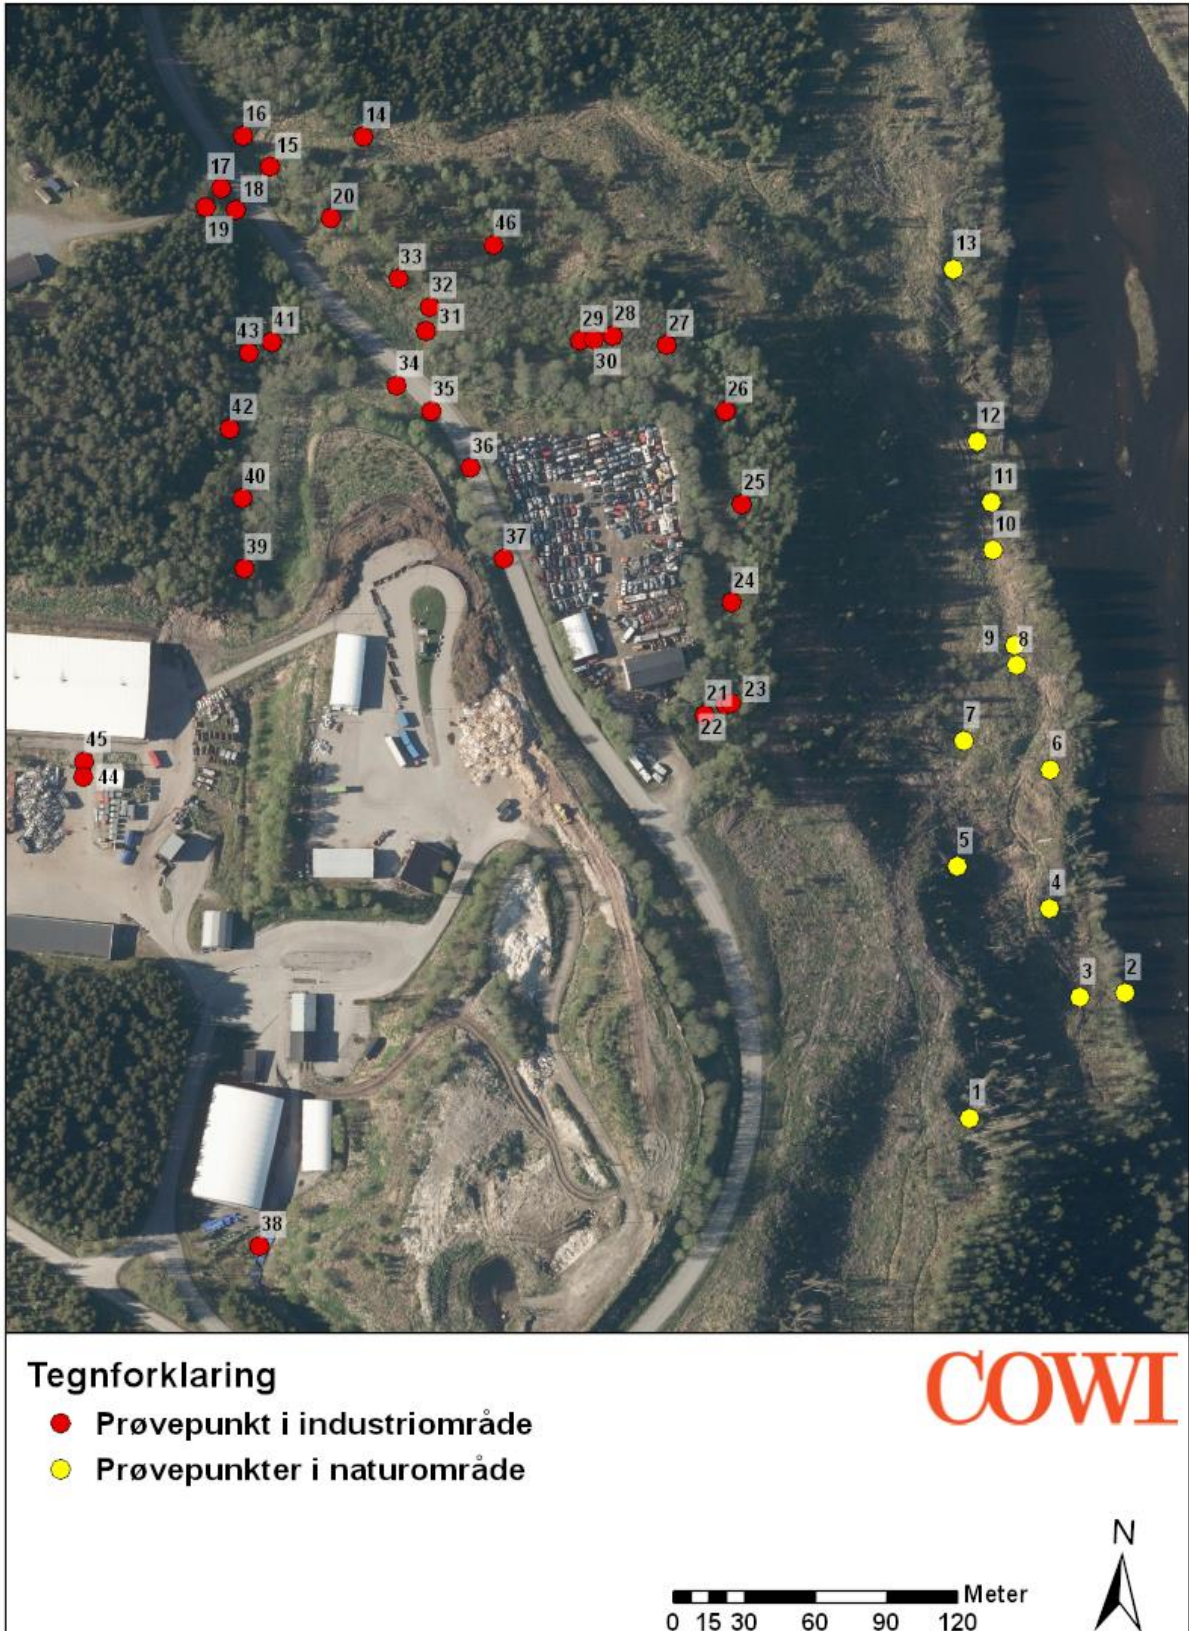
Figur 9. Målepunkt rundt undersøkt område. Røde punkt er fra området nærmest deponi og biloppsamling, gule punkt er fra skråningen mot Oгна.

Elektrisk ledningsevne er en indikator på vannkvalitet, til høyere denne er til mer oppløste stoff er det i vannet. I figur 9 er det vist punkt for 46 feltmålinger rundt gjenvinningsstasjonen. I Tabell 2 er disse målinger og registreringene vist.

Målingene av elektrisk konduktivitet langs et profil mot Oгна er vist i Fig. 12. Det er forhøyet konduktivitet i vannet i punktene P6 til P10, jfr. Fig. 9.

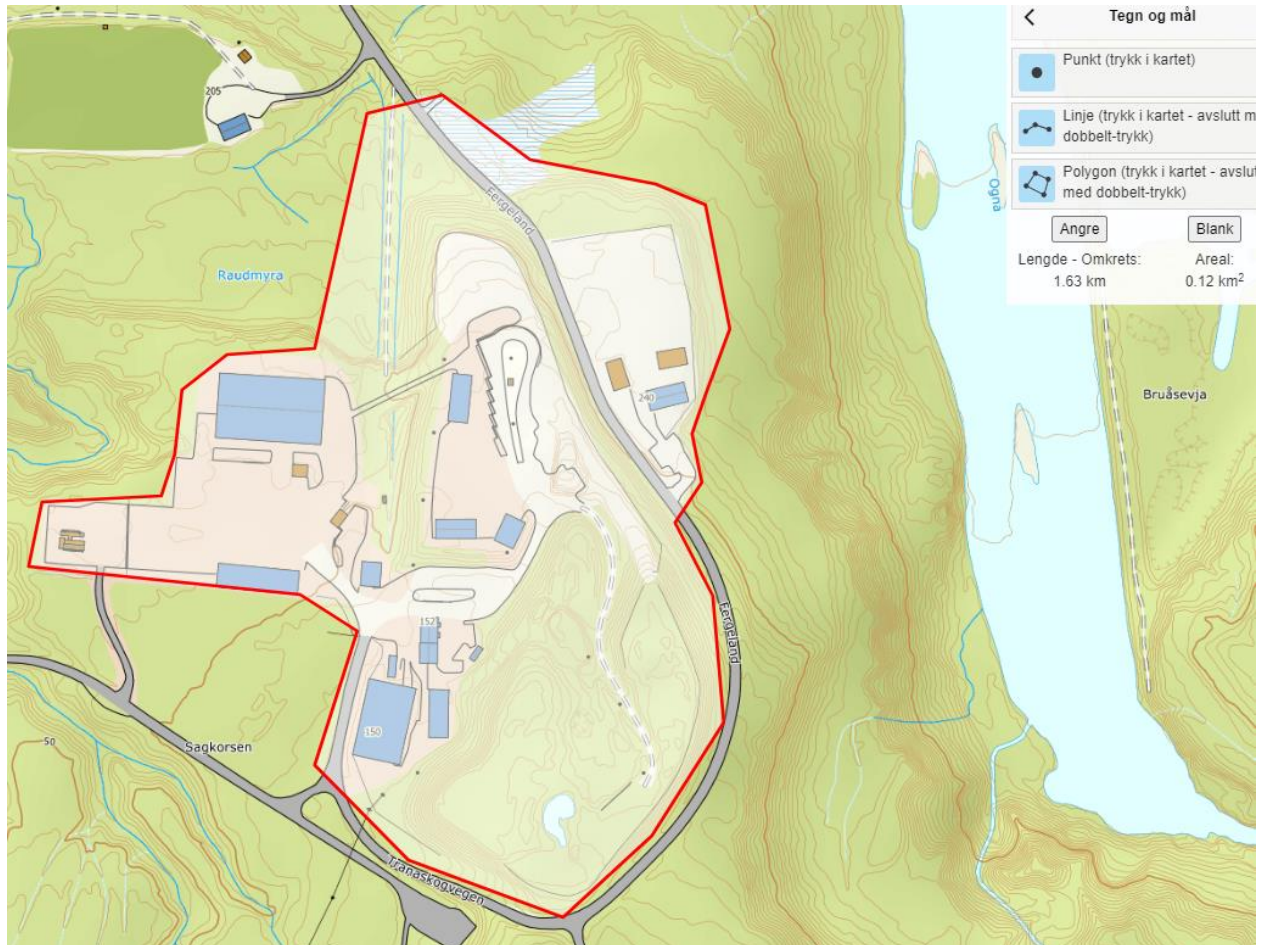
Figur 15. Hele nedbørsfeltet som teoretisk drenerer til sigevannskum og videre til renseanlegg (kartgrunnlag [www.norgeskart.no](http://www.norgeskart.no)).

Hele nedbørsfeltet som drenerer til oppsamlingspunktet for sigevann er ca. 120 000 m<sup>2</sup> og er vist i Fig.15.

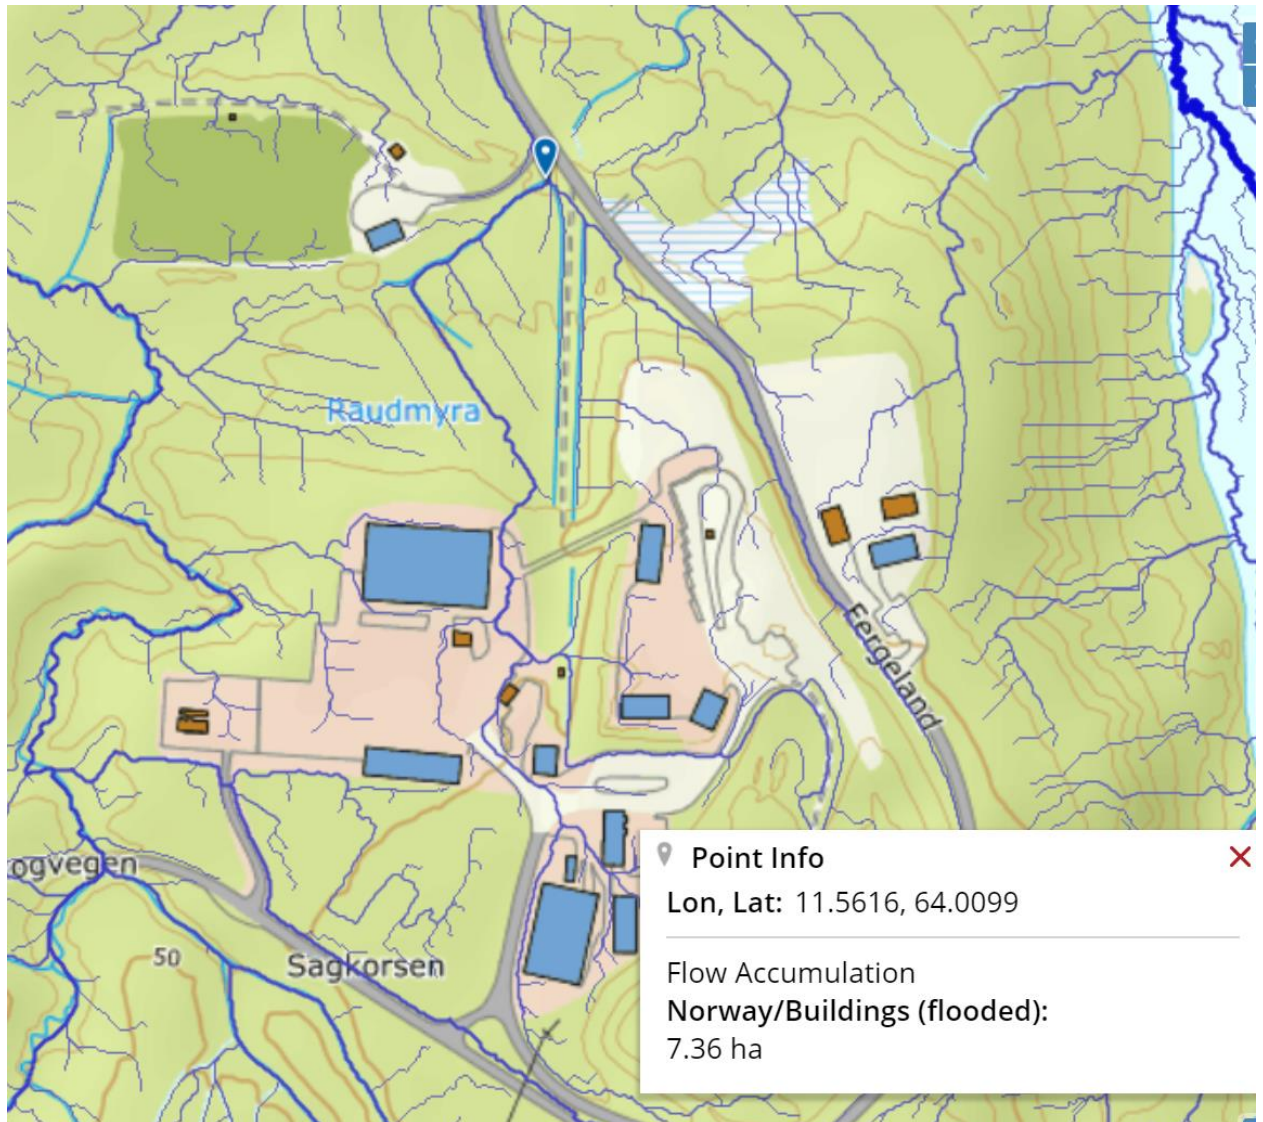
Figur 16. Estimering av avrenningsretninger (www.scalgo.com).

Programmet Scalgo er brukt til å detaljere nedbørsfeltet. For den delen som renner fra deponi til sigevannskum er nedbørsfeltet estimert til 73600 m<sup>2</sup> (Fig. 16).

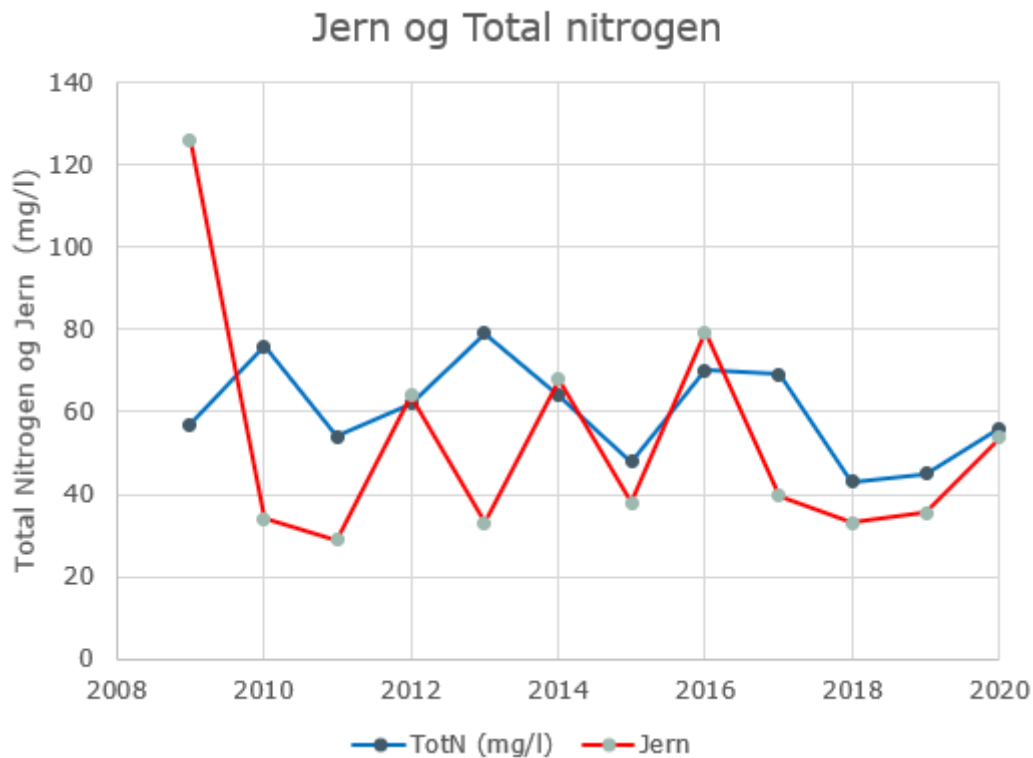
Figur 17. Trender i konsentrasjoner av totalt nitrogen og jern i sigevannet (Synlab 2021).

Det er ingen klare trender i utvikling av f.eks. jern og nitrogenforbindelsene i sigevannet (Fig. 17).

Det er så langt ikke noe som tyder på at konsentrasjonene av vil endre seg til markant bedre med det første.
