## *Utvalgte kulturlandskap Jomfruland-Stråholmen - Registrering av verdifulle kulturelementer på gårdsanleggene på Jomfruland*

### **Innledning**

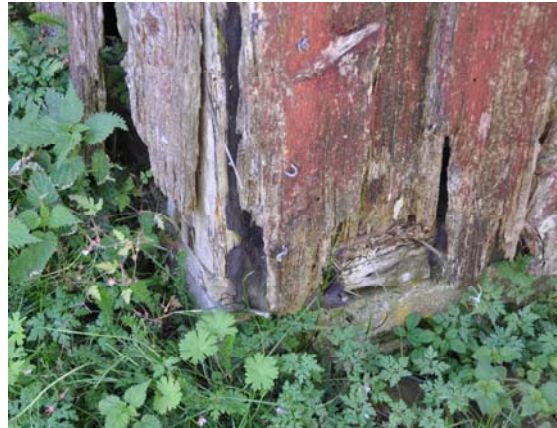
Hønsehuset er i tildels svært dårlig forfatning, og utbedring av skadene blir en omfattende oppgave som vil medføre betydelig utskifting.

Disse bildene viser omfanget av bygningskadene. Døren til fjøsen er så dårlig at den ikke lenger henger sammen. På det nordøstre hjørnet er det råteskader og billeangrep i både kledning og bærekonstruksjon.

Utbedring av disse veggpartiene vil medføre full utskifting av alle materialene.

Etter istandsetting vil hønsehuset fremstå som en ny kopi av det gamle bygget, og som sådann vil det ha begrenset antikvarisk verdi, særlig nå som husets opprinnelige funksjon heller ikke er ivaretatt. Siden eieren primært ønsker et bygg med mulighet for utleie til sommerturister, bør det vurderes om hønsehuset kan erstattes med et nytt bygg som i form og volum er tilpasset tunet forøvrig. Her vil det være viktig å unngå at bygget får utseende som en hytte, men at det har et formsprog hentet fra gammel gårdsbebyggelse.

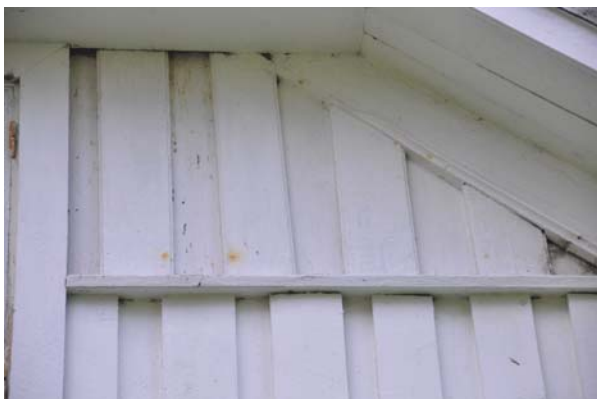
På gavlveggen står det igjen noen biter av den opprinnelige kledningen over vannbrettet. Her har overliggerne den typiske Kragerøprofilen på kanten, en rettkantet fals – tilsvarende finnes på ett av husene på Hovedgården, og på en rekke hus i Kragerø. Kledningsbordene under vannbrettet er av nyere dato og mangler denne profilen.

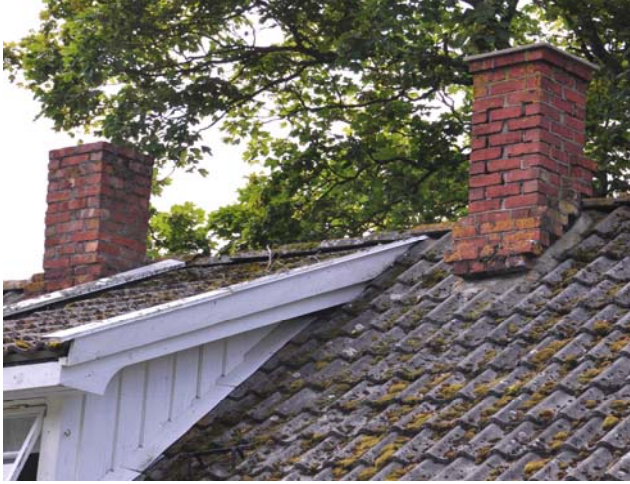
Husets to piper er murt nye over tak med ku og krans. Kua er trappet både i underkant og overkant slik det fremgår av det gamle bildet – dette er en sjelden løsning, siden kua som oftest bygges opp til lik høyde rundt hele pipa. Kransen mangler på den søndre pipa.

Bildet viser også den sorte betongtaksteinen som erstattet den opprinnelige taktekingen, sannsynligvis enkelkrum tegl som vi ser på de øvrige bygningene på det gamle bildet.

I første omgang er det behov for enklere reparasjonsarbeider og generelt vedlikehold. Pipene bør spekkes på nytt over tak, og det bør mures krans på pipen der det mangler. Takflatene kan med fordel renses for mose. Veggflater og vinduer har behov for litt ettersyn med skarpaing, kitting og maling. Skadene i kulesteinstrappen må utbedres slik at alle løses steiner blir festet og all løs spekking erstattet.

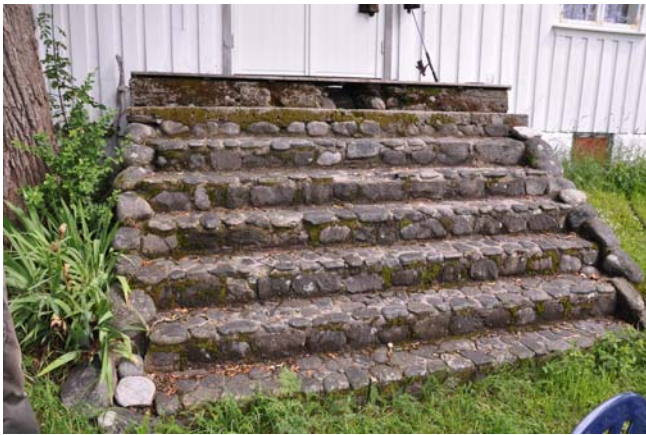
Mot vest har våningshuset en trapp som er murt opp med rullestein. Trappens alder er ukjent, men den har en materialbruk som er typisk for Jomfruland. Reposet er så medtatt at det har vært nødvendig å legge et tredekke over for å gjøre trappen brukelig.

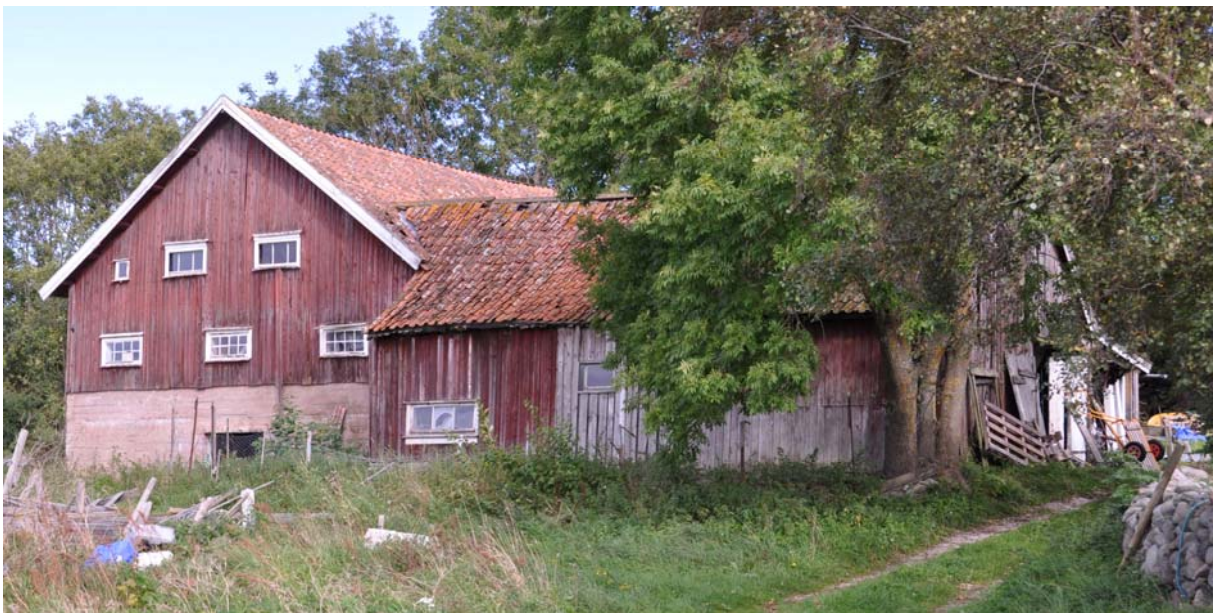
Fjøsene har omfattende råteskader i veggkonstruksjonen. Dette er delvis reparert ved oppmuring av Lecamur som erstatter tømmer. På uthusene er det tørkesprekker og noen råteskader i kledningen, og noen kledningsbord har løsnet sannsynligvis pga. skader i spikerslag. Takteking er delvis utbedret, men det mangler takstein en rekke steder, og det er områder med råteskader i undertaket .

utbedring av vinduer og omramming. Det er ikke nødvendig å skifte all kledning, kun den som er så skadet at den ikke lar seg feste eller oppfyller sin primærfunksjon. Eventuell ny kledning kan med fordel være honved eller bord med vannkant tilsvarende det som opprinnelig er brukt. Kledning males rød, gjerne med komposisjonsmaling som er ekstremt holdbar.

Det er lite hensiktsmessig å tilbakeføre interiøret til opprinnelig utførelse så lenge bruken med husdyr er borte. Utbedringstiltak som sikrer bygningene mot setninger og nye råteskader prioriteres, og disse utføres slik at de ikke blir til hinder for dagens bruk av uthusene.

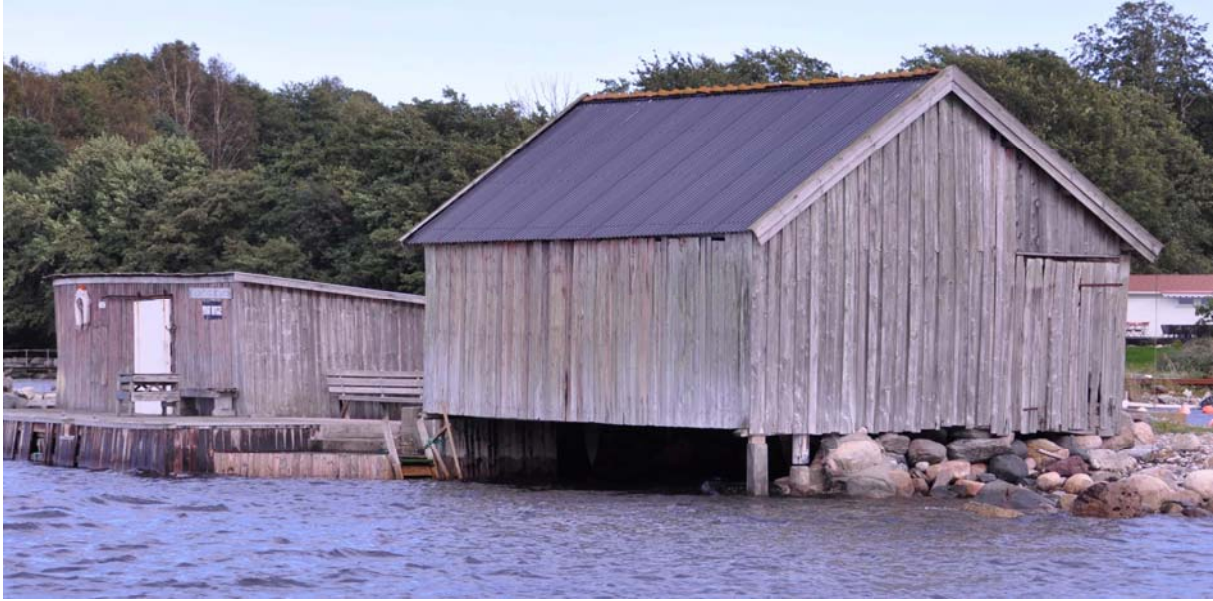
På sjøboden er det lagt platetak på den ene siden mot sjøen, mens det ligger enkelkrum teglstein inn mot gården. Det hevdes av enkelte at sjøboden er en av de eldste bygningene på Jomfruland, og da ville det være ønskelig å tekke taket med et tidsriktig materiale (tegl) også på sjøsiden. Det er svake spor etter maling på kledningen, men det er svært lenge siden bygningen sist ble malt. Det er tradisjon både for rødmalte og ubehandlede sjøboder i området, så hvorvidt den skal males igjen kan være opp til eier. Porten på sydgavlen er i svært dårlig forfatning, og kan med fordel repareres med ny kledning og nye stabelhengsler. Brygga mangler noe ishud, noe som vil aksellerere forfallet hvis det ikke utbedres før neste gang vannet fryser.

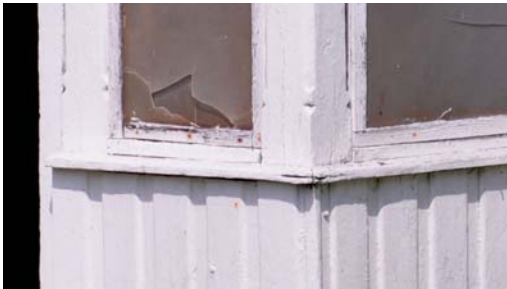
Ved husets hovedinngang ble tilbygget reist med en delvis innkledd svalgang. På stolpene rundt svalgangen er det utskjæringer i typisk sveitserstil. Det er en brystning av rustikk kledning, men over denne har det vært åpent opp til himlingen i første etasje – pleksiglass rutene er av nyere dato, men disse er blitt matte av uv-stråling.

Pleksiglasset i svalgangen bør fjernes slik at inngangspartiet tilbakeføres til opprinnelig utforming. Dersom det er nødvendig kan svalgangen lukkes med glass vinterstid, men dette bør fjernes om sommeren.

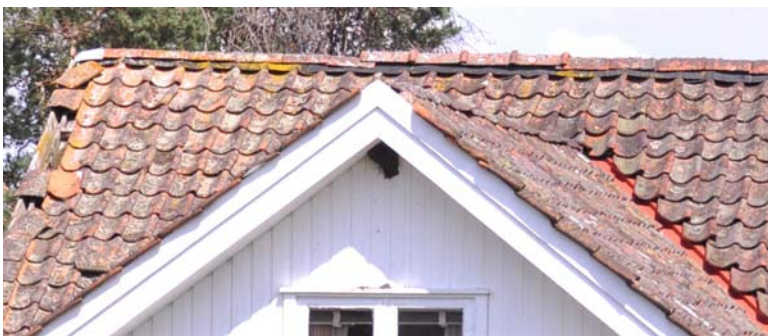
Den originale enkelkrumme teglsteinen ligger på taket, men en del av taksteinen har blåst av på vindskiene og deler av takflatene. Det er dessuten lagt inn 4 nye mønepanner av annet format enn de opprinnelige. Det ligger ikke papp under steinen på hovedtaket.

Taket legges om ved at all takstein tas forsiktig ned fra taket og lagres for gjenbruk. Lekter og eventuelle sløyfer rives og undertaket kontrolleres for råteskader. Utbedring av eventuelle råteskader gjøres ved at skadet materiale erstattes med nye bord av nøyaktig samme dimensjon og utforming – det er viktig at kun skadde deler skiftes slik at autentisiteten ikke forringes. Når taket er rensket for gammel spiker legges et tetteskikt av undertaksplater (f.eks. Ranit) eller kraftig takpapp (f.eks. Isola **xxxxxx**) – alle gjennomføringer og gradrenner må vies spesiell oppmerksomhet for å sikre tette løsninger for å unngå lekkasjer. Det monteres opp nye sløyfer og lekter av kjerneved eller trykkimpregnert materiale før gammel teglstein legges opp igjen. På vindskier legges opp ned takstein som israft – disse kan med fordel festes med skruer fremfor spiker for å sikre at de holder i sterk vind.

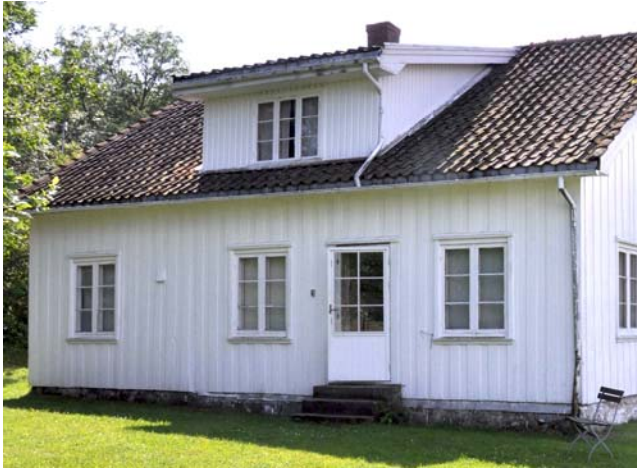
På nordveggen har det mellom de to vinduene lengst til venstre på bildet stått et blindvindu. Det er tydelige spor etter både belistning og svartmalte ruter på kledningen. Dette ”vinduet” kan med fordel rekonstrueres for å gjenopprette symmetrien på fasaden. Det benyttes samme omramming/belistning som på vinduene forøvrig, mens glasset illuderes ved at det males sorte felter på veggkledningen i nøyaktig samme format som glassflatene i vinduene på hver side.

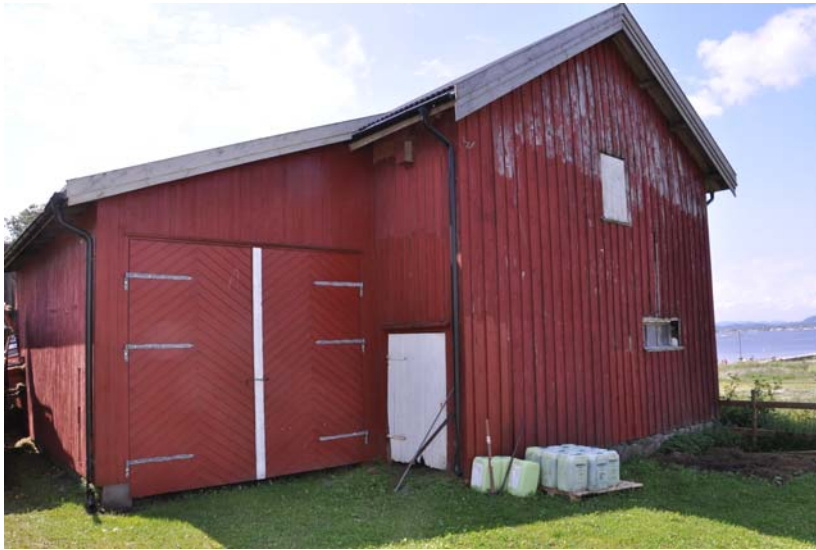
Driftsbygningen er i god stand med et tett platetak og vedlikeholdte vegger. På nordgavlen er det behov for utskifting av enkelte bord og maling, men her ønsker eieren å etablere en kjøreport for å kunne kjøre inn traktoren med ved på paller. I utgangspunkt bør dette ikke by på problemer i forhold

I området der plastkannene står kan det plassbygges en tofløyet, sidehøyslet port med stabelhengsler tilsvarende de som er brukt på porten i tilbygget. Porten bør imidlertid bygges med over- og underligger som eksisterende vegg slik at den glir mest mulig inn. Hengslene monteres på underligger før overliggere settes på, og hele porten males rød som veggen.

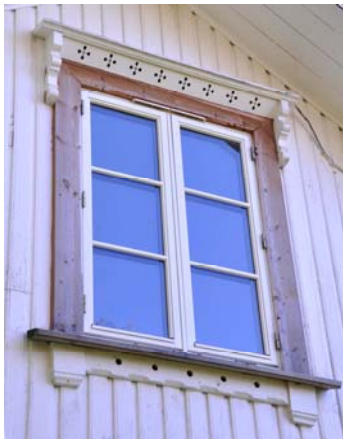
På nordre gavlvegg er det i 2. etasje et nytt vindu med isolerglass og pålimte sprosser. Bildet viser hvor livløst nye glassflater blir i forhold til de gamle i bildene ovenfor.

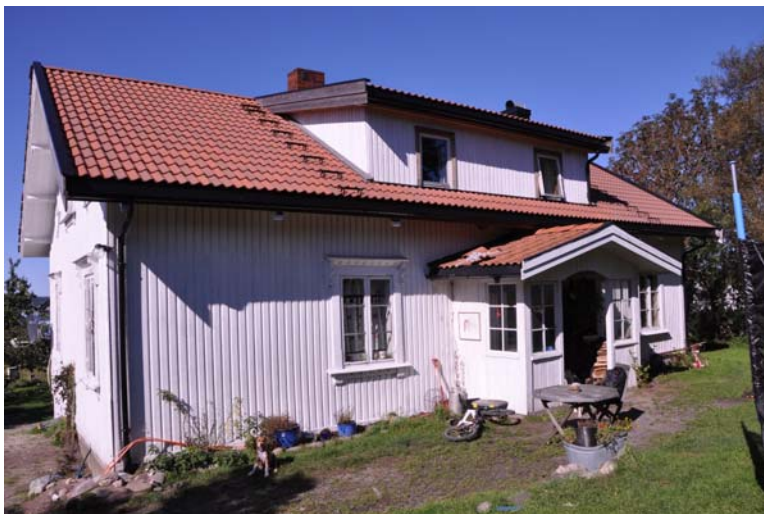
Bruken av husmorvinduer uten sprosseinndeling i det nye takoppløftet er det enkeltelementet som bryter mest med husets opprinnelige byggeskikk. Her kunne det med fordel ha vært bredere 2-rams vinduer med 4 ruter i hver ramme.

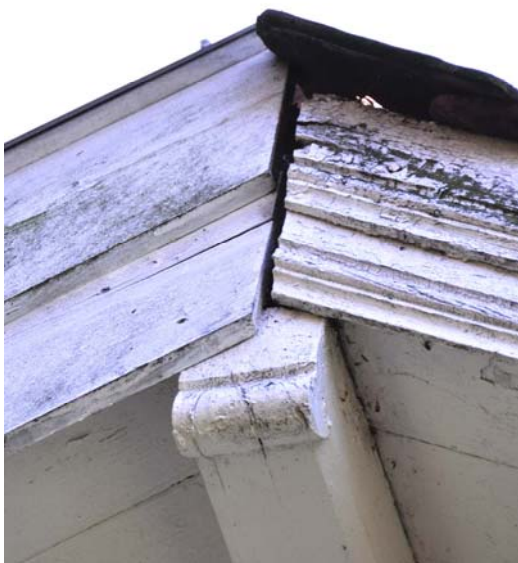
Ved omlegging av taket på østre takflate er de gamle profilerte vindskiene blitt erstattet med moderne kledningsbord uten profiler. Videre er det lagt israftbeslag ovenpå vindskien istedenfor å legge opp ned takstein som på det gamle.

Ved reparasjoner av verneverdige hus som dette er det ønskelig at bygningselementer som må skiftes ut erstattes med nøyaktige kopier, slik at husets særpreg blir tatt vare på. Bildet illustrerer en forflating av husets originale detaljering, en typisk utvikling på hus med forseggjorte snekkerdetaljer.

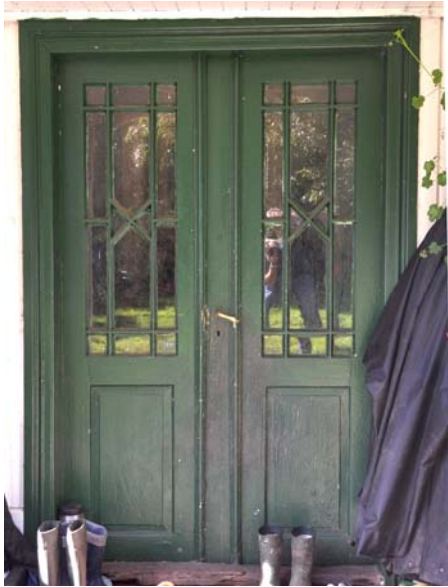
Husets hoveddør er gammel, muligens opprinnelig. Denne bør tas vare på som et bygningselement som gir bygningen dens særpreg. Eventuelle skjevheter eller skader kan normalt repareres slik at døren beholder sin funksjonalitet uten at antikvarisk verdi forringes ved utskifting.

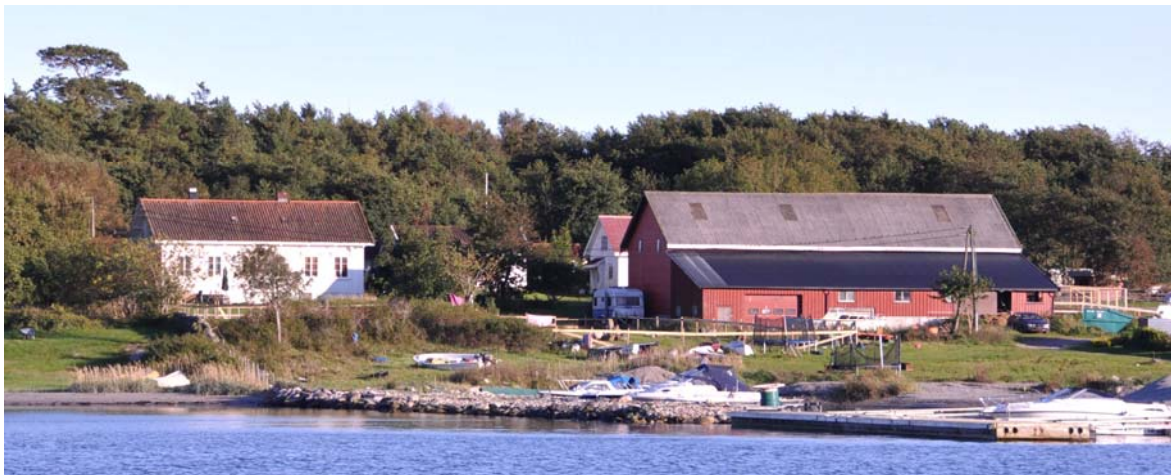
Når det gjelder de øvrige bygningene på eiendommen så er disse vesentlig yngre enn våningshuset og har begrenset antikvarisk verdi. Det er stor variasjon i vedlikeholdsnivå på bygningsmassen, og spesielt verkstedet (nå bolig) har vesentlige skader i vinduer og kledning som krever oppmerksomhet i nær fremtid.

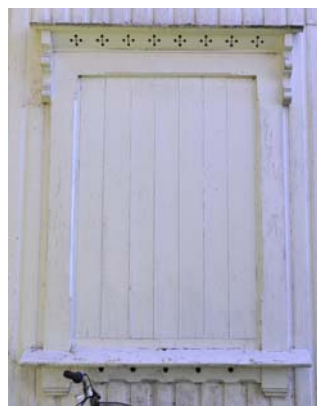
Blindvinduer er en byggeskikk som stammer fra en tid da symmetri var viktig på fasadene. Dette blindfeltet på nordgavlen står med komplett omramming som de øvrige vinduene, men det er ikke noe vindu. Her ville det tradisjonelt ha vært malt sorte felt på slettpanelen som illuderer glass – mål på de sorte feltene skal være identiske med glasset i vinduet ved siden av, slik at den hvite bakgrunnsfargen fremstår som sprosser og vindusrammer rundt ”glassfeltene”.

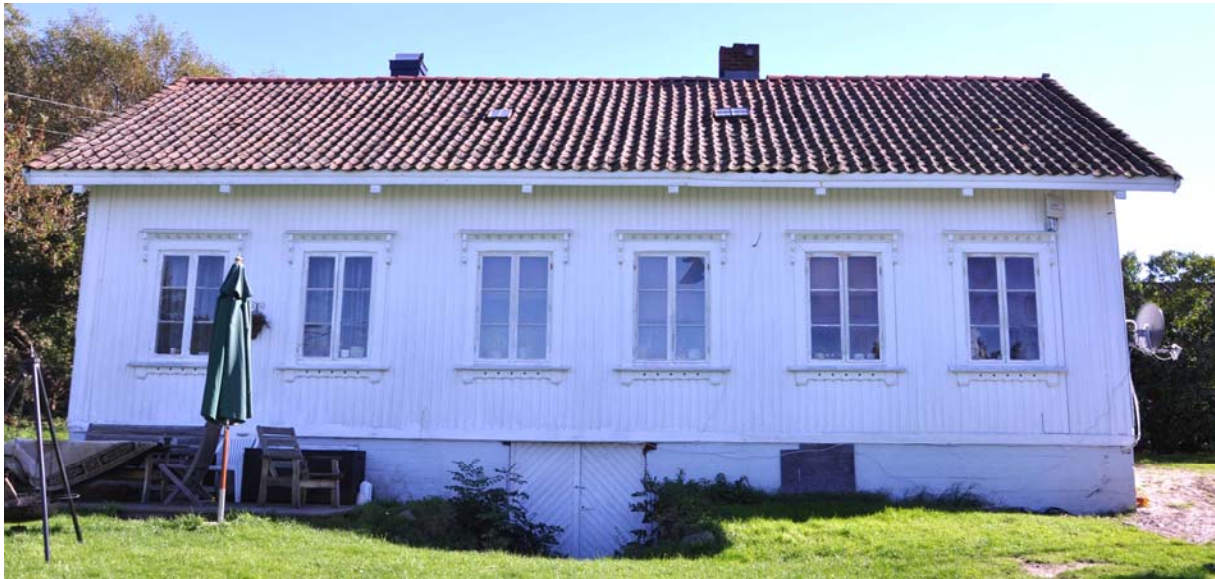
Takflaten mot vest har fremdeles opprinnelig teglstein samt gamle loftsvinduer av jern. Dersom det skulle oppstå lekkasjer i denne takflaten må det legges tett undertak. Dette gjøres ved at all takstein tas forsiktig ned fra taket og lagres for gjenbruk. Lekter og eventuelle sløyfer rives og undertaket kontrolleres for råteskader. Utbedring av eventuelle råteskader gjøres ved at skadet materiale erstattes med nye bord av nøyaktig samme dimensjon og utforming – det er viktig at kun skadde deler skiftes slik at autentisiteten ikke forringes. Når taket er rensket for gammel spiker legges et tetteskikt av undertaksplater eller kraftig takpapp – alle gjennomføringer og gradrenner må vies spesiell oppmerksomhet for å sikre tette løsninger og unngå lekkasjer. Det monteres opp nye sløyfer og lekter av kjerneved eller trykkimpregnert materiale før gammel teglstein legges opp igjen. På vindskier legges opp nedtakstein som israft – disse kan med fordel festes med skruer fremfor spiker for å sikre at de holder i sterk vind.

Teglpipen er av nyere dato, men mangler noen stein i øverste skift. Denne kan med fordel mures om over tak med ku og krans, en tradisjonell pipeform som er meget karakteristisk. Den beslåtte pipen har en krans laget i blikk som på avstand gir samme inntrykk som en gammel teglpipe. Det er imidlertid uheldig hvis beslaget står utenpå en gammel teglpipe fordi det kan bli frostskafer i teglen (pga. kondens på innsiden av beslaget) som ikke oppdages fordi mursteinen er skjult.

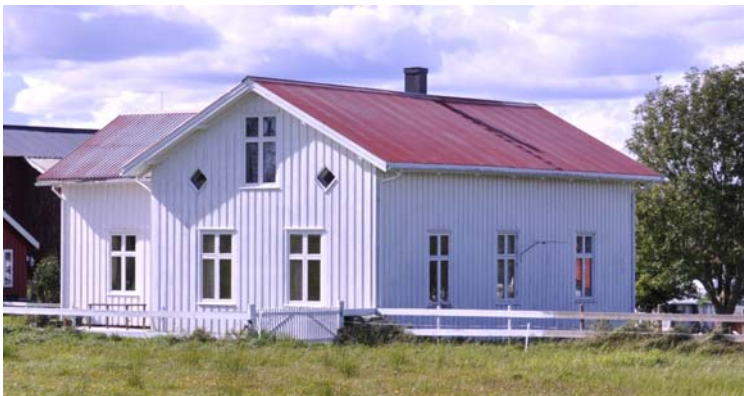
Våningshuset er blitt modernisert med tømmermannskledning og platetak, samt en forenkling/fjerning av dekorelementer fra sveitserstilen. Flassende maling på takflaten og råteproblemer i både kledning og vinduer medvirker til å trekke ned det estetiske inntrykket av huset.

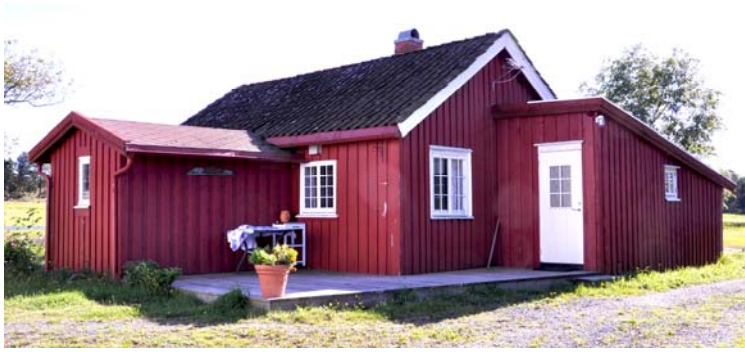
Bryggerhusets eldste kjerne er fremdeles lesbar, men nyere tilbygg midt på fremsiden, gavlveggen og hele bakveggen med annet formspråk og ulik materialbruk trekker ned den antikvariske verdien.

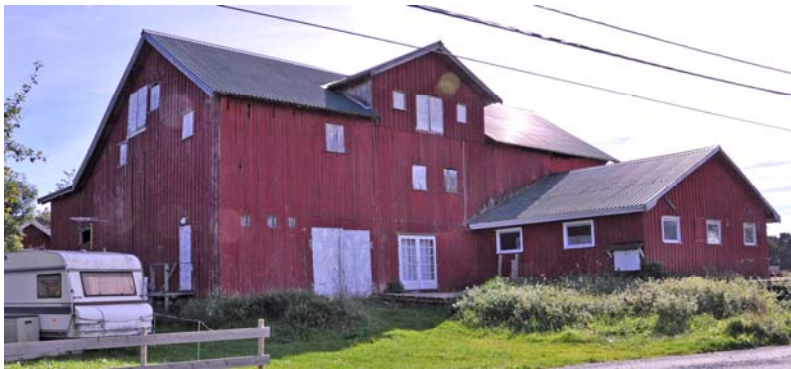
Låven fremstår med svært ulik vedlikeholdstilstand avhengig av hvilken fasade man ser på. Mot vest er fløyen med fjøs i bra stand, men den trenger et malingstrøk. På låven er det i tillegg behov for utskifting av en del råteskadd kledning, og gjerne en opprydding i luker/åpninger.

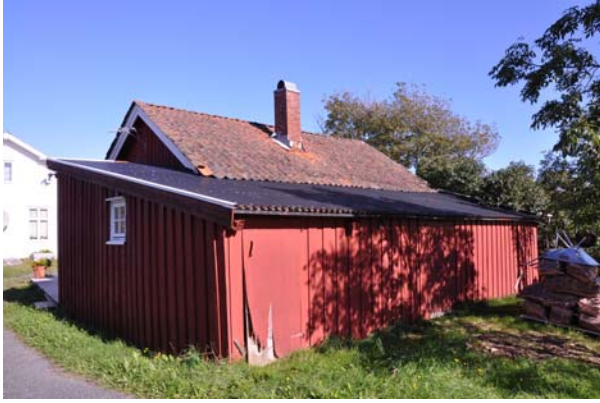
Tilbygget er uheldig for bryggerhusets estetiske uttrykk, både på grunn av formen og materialvalget på taket. Det bør vurderes om tilbyggets funksjon kan dekkes på annen måte slik at bryggerhuset kan få tilbake sin opprinnelige form.

Trekledning som står helt ned mot bakken vil relativt fort få råteskader. Portene av kryssfiner er tydelig preget av fukt siden de går opp i limingen.

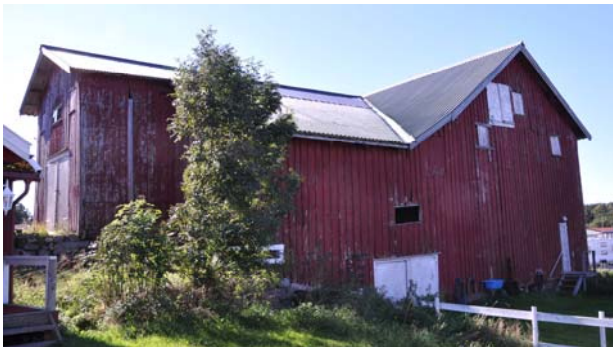
Alle takflatene på låvebygningen har fått nye platetak og er i dag tette. Malingslitte veggflater med en rekke tilfeldig plasserte luker og porter i tildels dårlig forfatning gir et rufsete uttrykk som antas å være uheldig for turistvirksomheten på eiendommen.

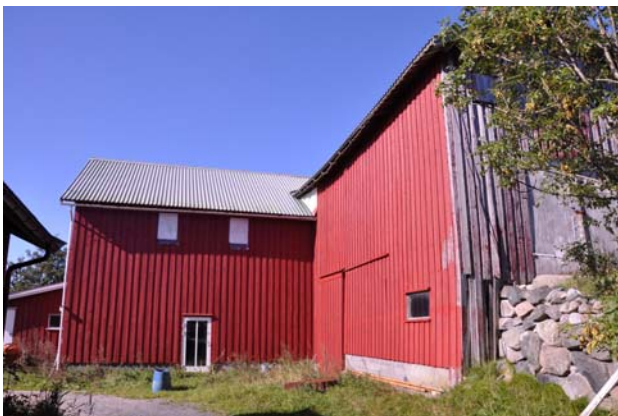
Arbeidet med oppussing av låven er godt i gang, med nymalt (og ny) kledning på sydveggene samt opprettet tak. Ved montering av nye dører og porter ville det være en fordel om disse hadde et utseende tilpasset den opprinnelige bygningen fra 1848.

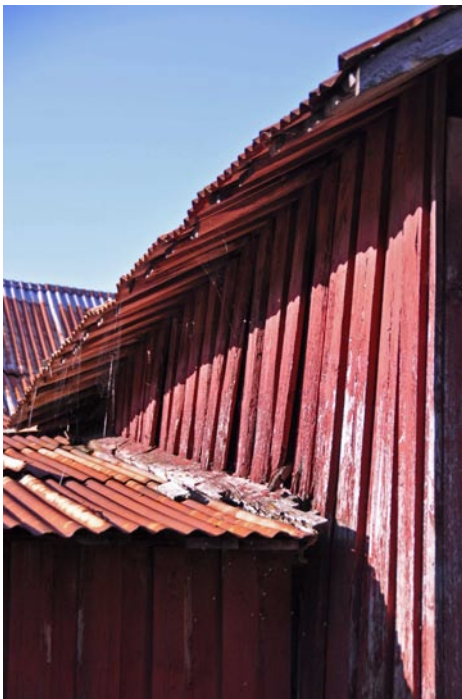
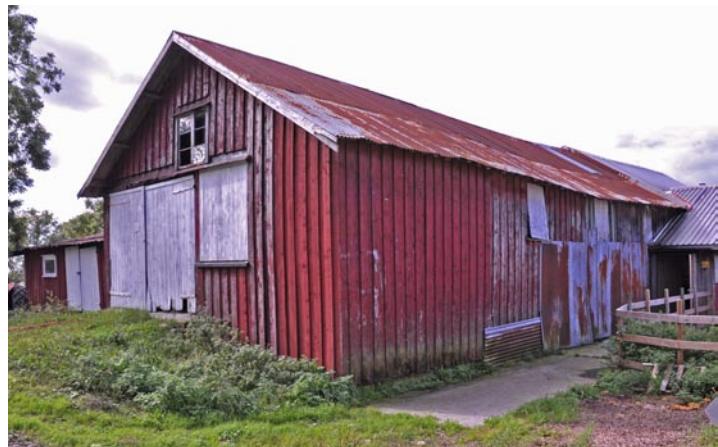
Låven har setningskader, råteskader i kledning og bærekonstruksjoner, og en rekke problemer med takkonstruksjonen.

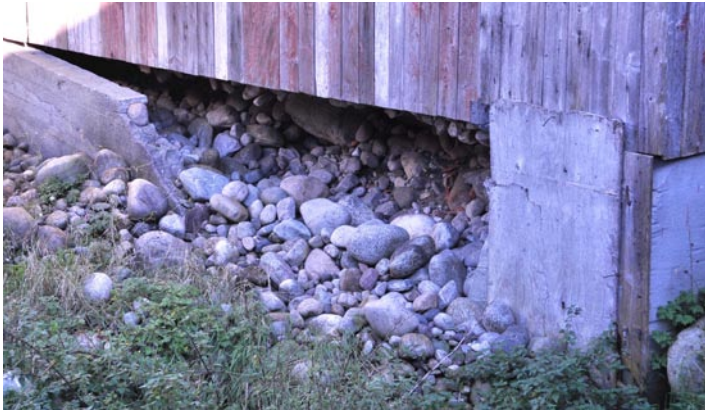
Deler av kjellermuren til redskapshuset har falt ut slik at også fyllmassen under golvplaten har rast.

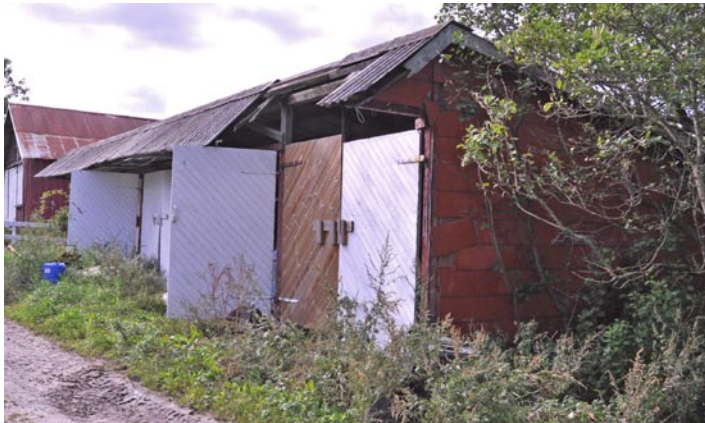
Flere takplater og mønepanner mangler og en del av treverket i takkonstruksjonen under har råtnet bort. Også veggplater mangler, og setninger gjør det umulig å få igjen portene på redskapshuset.

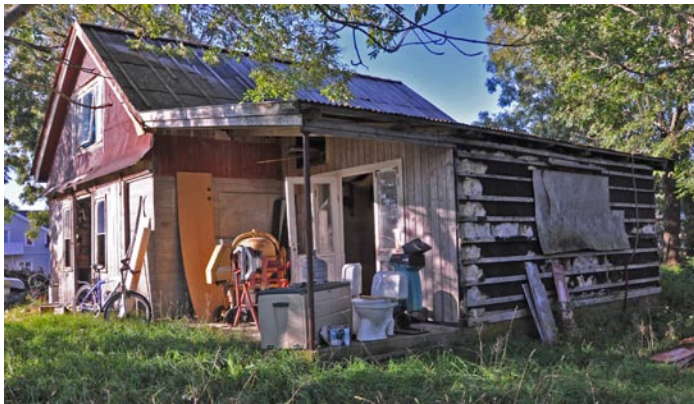
Vekstedet er nedslitt og har stått med et halvferdig tilbygg så lenge at også dette er medtatt.

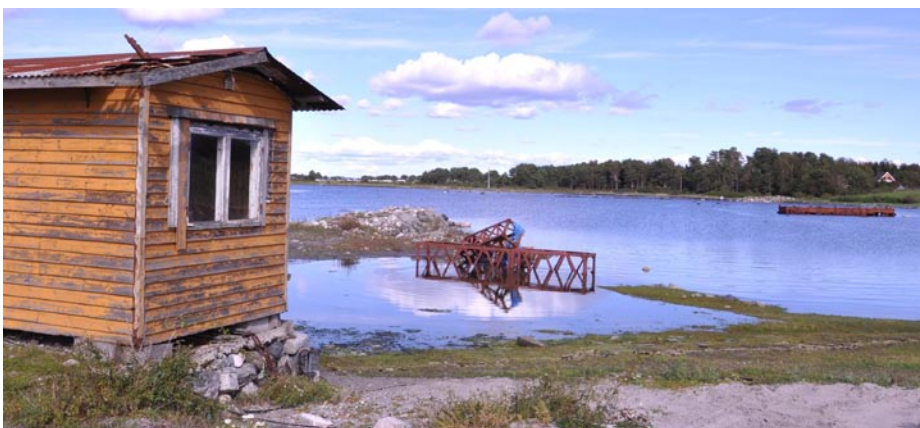
Båthuset er malingslitt og har skader i både tak, vegger og gulv. I tillegg er gammelt skrapjern med på å trekke ned opplevelsen av kulturlandskapet.

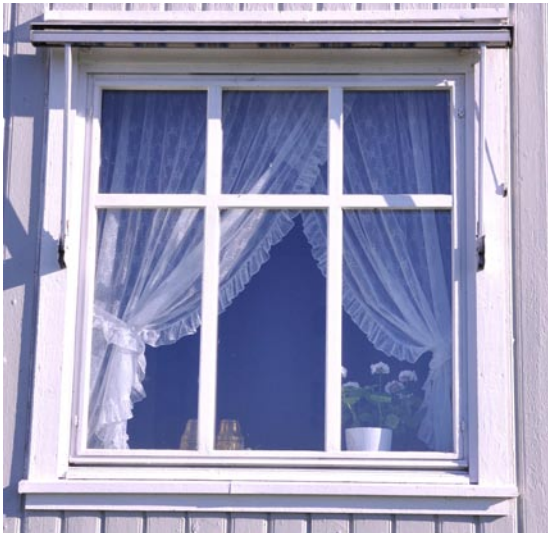
Enkelte vinduer er av nyere dato og er utstyrt med falske sprosserammer istedenfor å ha den opprinnelige utforming med sidehengslede, utadslående rammer. Når disse vinduene er modne for utskifting vil det være en fordel om de ble erstattet med kopier av de opprinnelige vinduene.

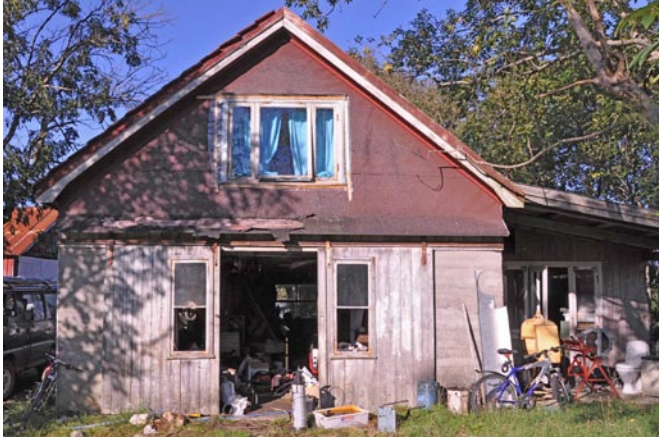
Også verkstedsbygningen er av nyere dato og har liten antikvarisk verdi. Den er i dag innredet med verksted nede og 2 leiligheter oppe, ingen av delene forskriftsmessig utført. En oppgradering av bygningen blir uforholdsmessig kostbart i forhold til gevinsten, så også her bør det vurderes å rive bygningen. Den kan med fordel erstattes med en ny bygning på samme sted og med utforming som et tradisjonelt bryggerhus.
