Mønstermyr – Flekkefjord – vannhåndtering vs. naturinteressene

Terrateknikk undersøkelse 14 – 2015.

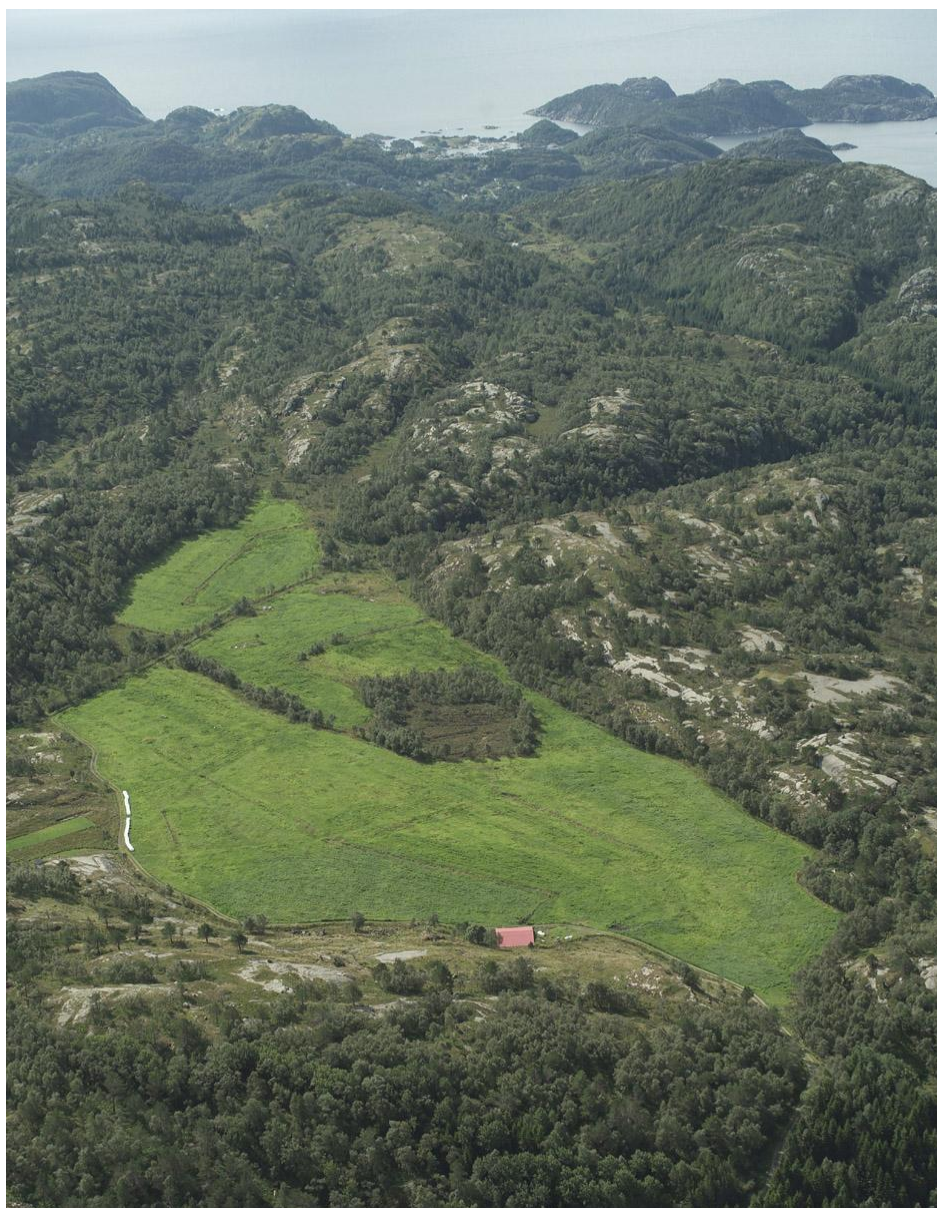
Mønstermyr ble dyrket opp ved senking av utløp og etablering av dreneringskanaler. Om lag 100 daa myr ble drenert ved tiltaket. Foto fra NØ og Hidra i bakgrunnen. Flyfoto Terrateknikk as – Tor Kviljo
