<b>RESTAURERING AV VIGGA 1991</b>	<b>Rapportnr.:</b> <b>25/91</b>
	<b>Dato:</b> <b>10.12.1991</b>
<b>Forfatter(e):</b> Heidi Eriksen	<b>Faggruppe:</b> <b>Vassdrag</b>
<b>Prosjektansvarlig(e):</b> Fylkesmannen i Oppland, miljøvernavdelingen	<b>Område</b> <b>012.EB VIGGA</b>
<b>Finansiering:</b> Fylkesmannen i Oppland Norges vassdrags- og energiverk (NVE)	<b>Antall sider:</b> <b>43 s. + vedlegg</b>
<b>Emneord:</b> Vegetasjonsbelter, habitatforbedringstiltak, friluftsliv, flomsikring, erosjon, vannuttak	<b>ISSN - nummer:</b> <b>0801 - 8367</b>
<b>Sammendrag:</b>  <p>En rekke inngrep i og langs Vigga samt forurensning fra landbruk og kloakk har redusert elvas verdi som levested for planter, fisk og dyr. I den forbindelse satte Fylkesmannen i Oppland i gang et prosjekt for å restaurere Vigga. Gran og Lunner kommuner og - landbrukskontorer, samt NVE har vært viktige samarbeidspartnere. Gjennom prosjektet kom en fram til ulike tiltak for å bedre forholdene; habitatforbedringstiltak for fisk, rydding og reetablering av vegetasjon og tiltak for å bedre mulighetene for friluftsliv. En rekke av disse tiltakene kom i gang sommeren og høsten 1991.</p> <p>Forurensning fra landbruk og kloakk, flo

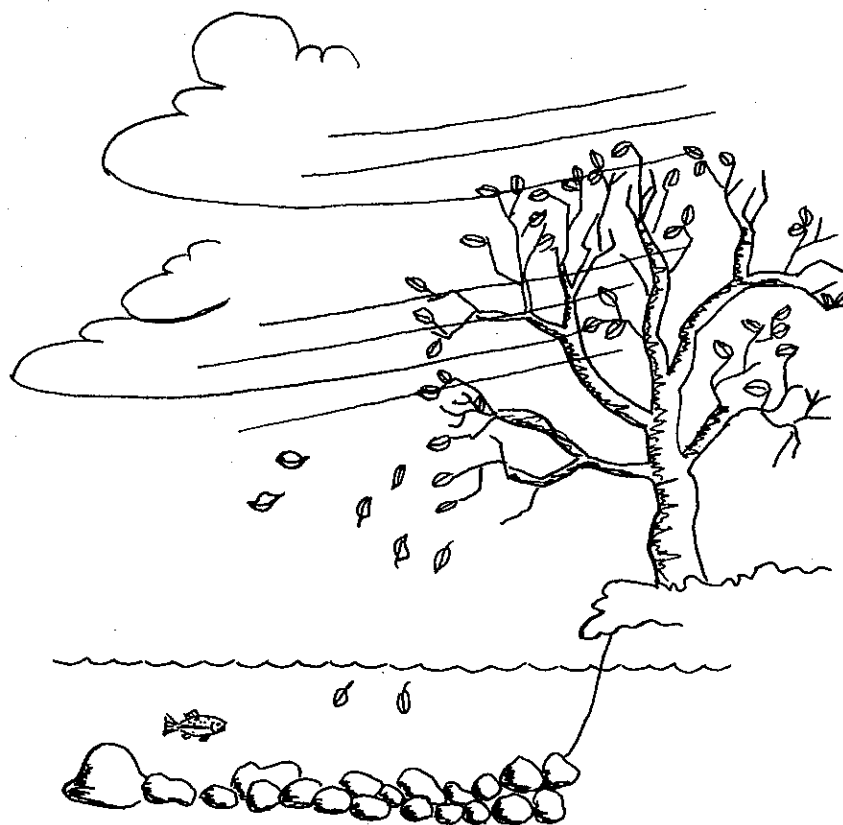
*Figur 2. Dødt lauv tjener som næring for bunndyr.*

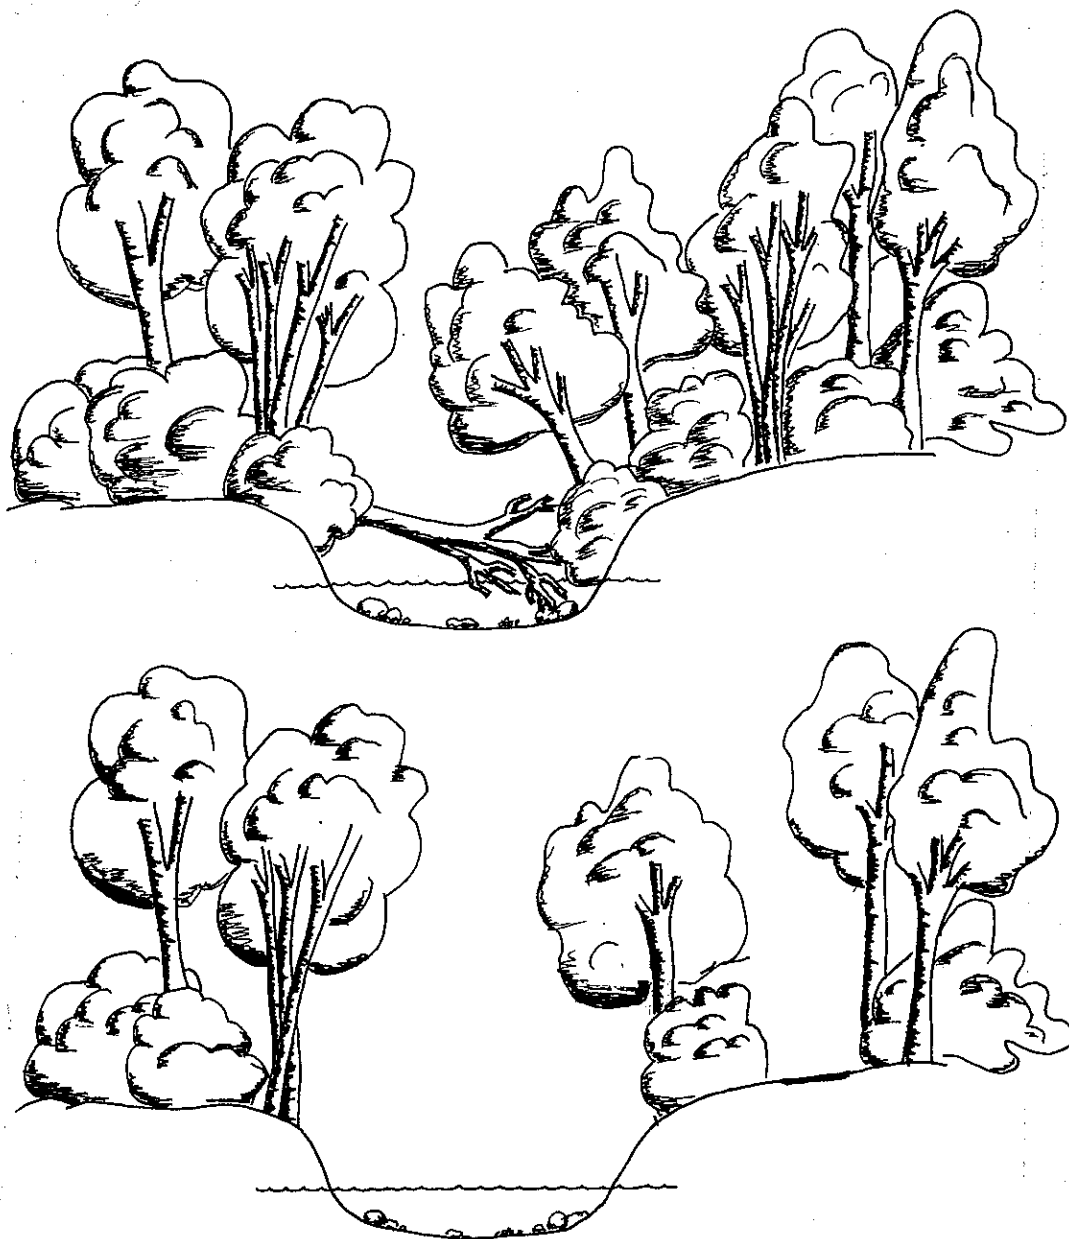
*Figur 3. Prinsippkisse for tynning av vegetasjon langs vassdrag.*

Ved en rydding av vegetasjon er det viktig at en fjerner de trærne som har falt ut i elva eller som henger så mye utover at de vil falle ut i løpet av få år. Kratt og busker kan fjernes dersom de medfører flomfare, mens større trær som står godt inne på elvekanten bør få stå. Disse vil etterhvert bli så store at de gir skygge utover elva, og de vil hindre at kratt og busker vokser til og gjør det ufremkommelig langs elvekanten.

Trær som vokser langs elva vokser ofte i små klynger. Ved rydding er det ønskelig at flere trær står igjen sammen, og at en unngår enslige tynne høyvokste trær som bare har litt bladverk i toppen.

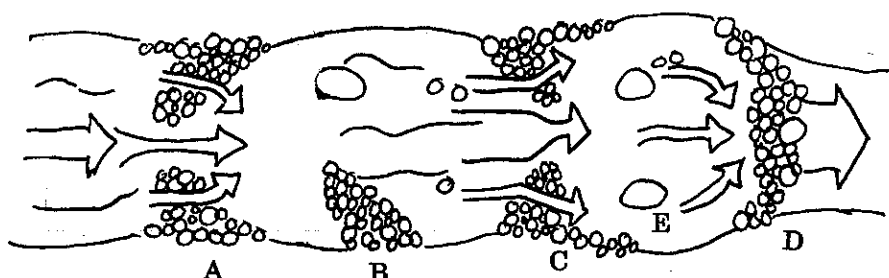
A = buner som samler strømmen og lager kulp nedstrøms. B = enkeltstående bune. C = buner som deler strømmen og lager kulp (må steinsettes nedstrøms). D = terskel som hever vannspeilet oppstrøms og gir kulp nedstrøms. E = store steiner som gir kulp nedstrøms.

En terskel tilpasset Vigga bør ha en høyde på 10 - 15 cm, og må forankres med 1 - 1.5 m grov stein ned under nåværende bunnnivå og godt inn i sidene. Den skal legges i en bue mot strømmen, og være lavest på midten. Det er viktig at det blir brukt store steiner som ikke rives med under flomperioder. Etterhvert vil det dannes en kulp nedstrøms terskelen, men det kan ofte lønne seg å grave ut kulpen mens en holder på å lage terskelen. Nede i kulpen bør det legges noen store steiner.

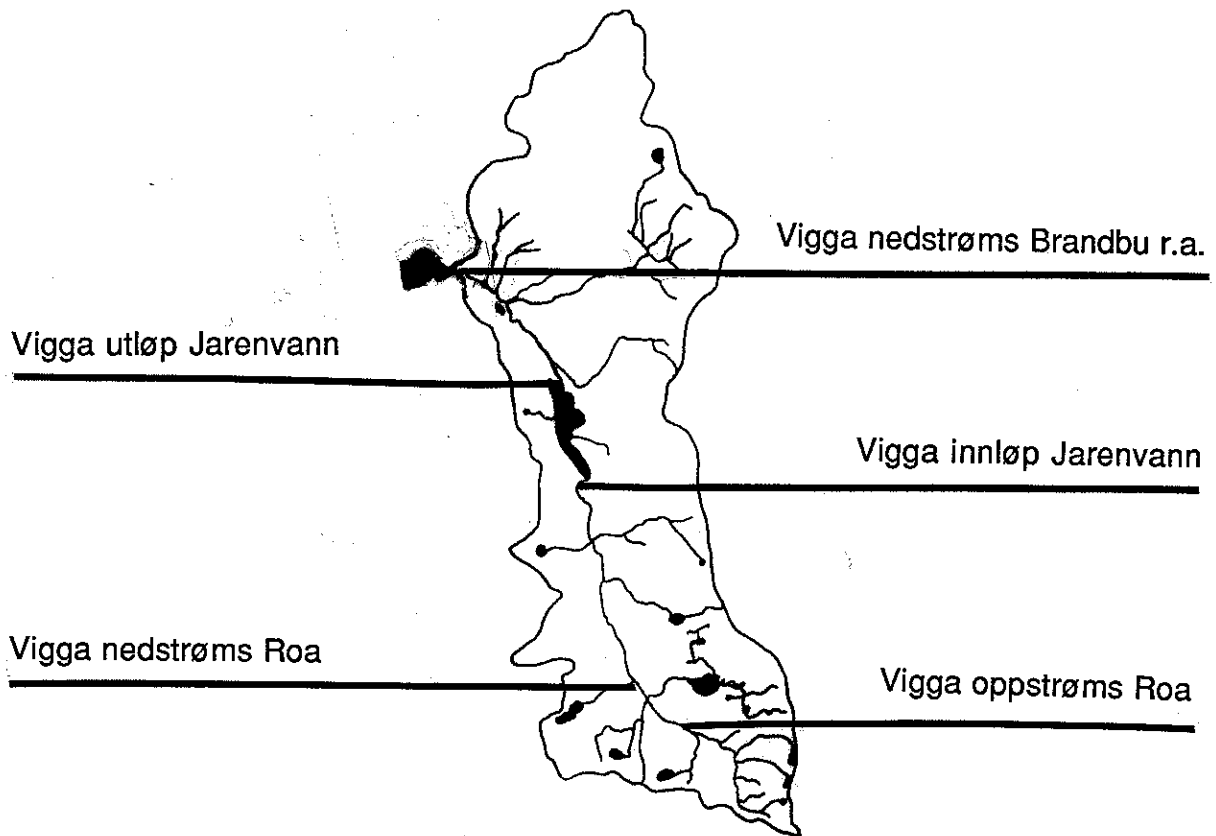
Figur 9. Prøvetakingsstasjoner i Vigga

Vannkvaliteten i Viggå er generelt dårlig. Dette skyldes en rekke årsaker. Hovedproblemet på avløpssektoren i Lunner kommune er innlekking av betydelige mengder fremmedvann på ledningsnettet i nedbørsperioder. Dette medfører økte forurensningsutslipp fra renseanlegg og overløp i tillegg til økte driftskostnader for pumpestasjoner og renseanlegg.

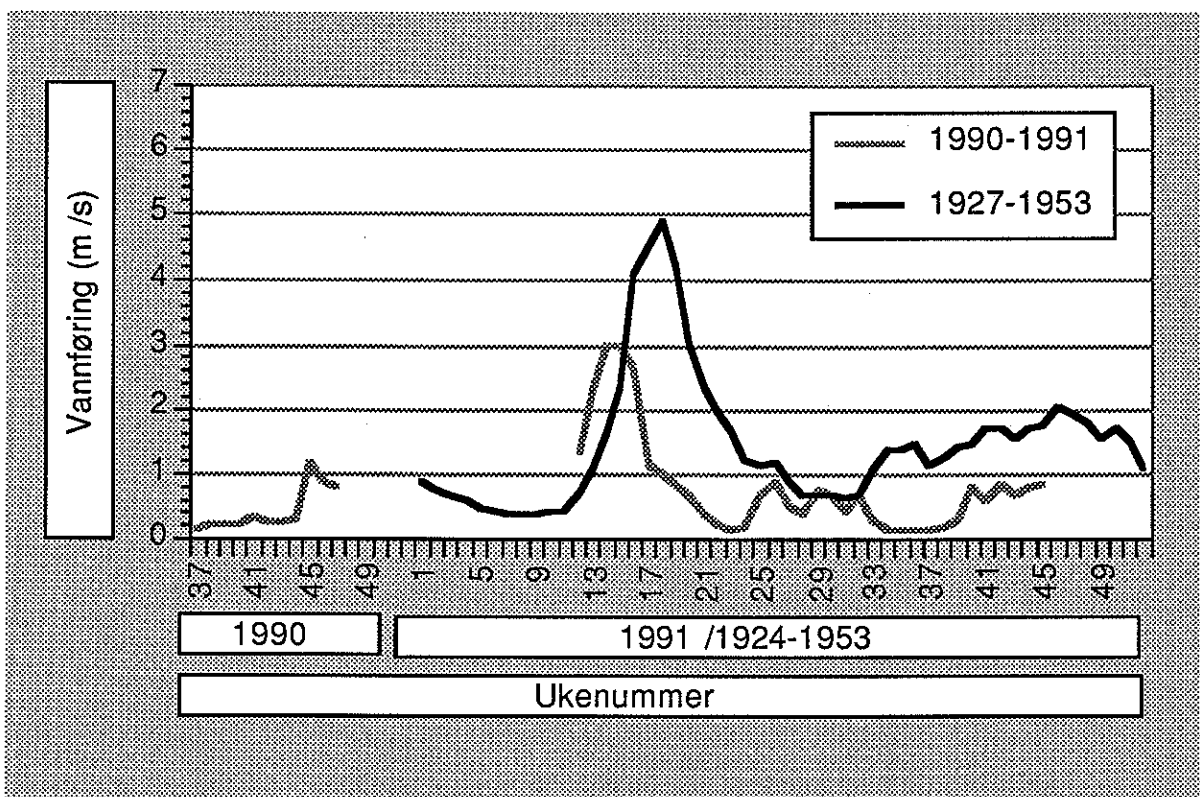
Figur 10. Vannføringskurve for Vigga. Ukemiddelverdi ( $m^3/s$ ) fra 1924-1953 ved NVE's målestasjon nedstrøms Jarenvannet og ukemiddelverdi fra september 1990 til november 1991 ved NVE's målestasjon oppstrøms Jarenvatnet.
