Fiskeundersøkelser i elver med
fysiske inngrep i Oppland 2016

Fiskeundersøkelser i elver med fysiske inngrep i Oppland	Rapportnr.: 3/2017
	Dato: 15.3.2017
Forfatter(e): Benedicte Broderstad	Faggruppe: Vannforvaltning
Prosjektansvarlig: Ola Hegge	Område: Oppland
Finansiering: Fylkesmannen i Oppland	Antall sider: 64
Emneord: aure, elektrofiske, erosjon, flom, forbygning, Gudbrandsdalslågen, gytebekker, gyteområder, habitat, hydromorfologi, kanalisering, kantvegetasjon, masseuttak, oppvekstområder, overvåking, steinsmett, storaure, vannforskriften, vassdragsinngrep, ørekyt	ISSN-nummer: 0801-8367 ISBN-nummer: 978-82-93078-81-4
<p>Sammendrag: Denne rapporten presenterer resultatene fra undersøkelser i 24 elver/bekker innen Oppland fylkes grenser. Felles for dem er at de i større eller mindre grad er preget av fysiske inngrep som ikke er knyttet til vannkraftproduksjon, eksempelvis kanaliseringer og forbygninger. Fokus har vært på inngrepenes påvirkning på fisk, og da spesielt aure (<i>Salmo trutta</i>). Elvene ble befart og elektrofisket sommeren 2016. På bakgrunn av dette, samt andre innhentede opplysninger, er det forsøkt gitt en tilstandsklassifisering (jf. vannforskriften) med hens

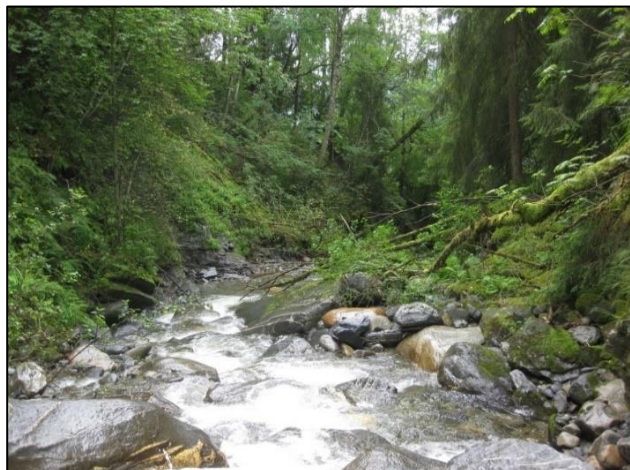
Rolla i nedre del av bekkekløfta. Foto: Erik Friele Lie 2015.

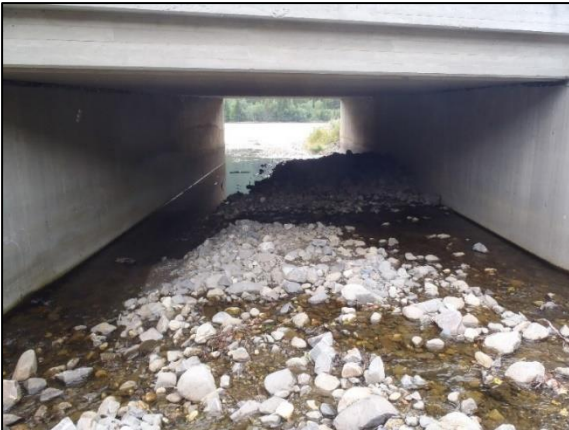
Nordre Brynsåa (under E6).

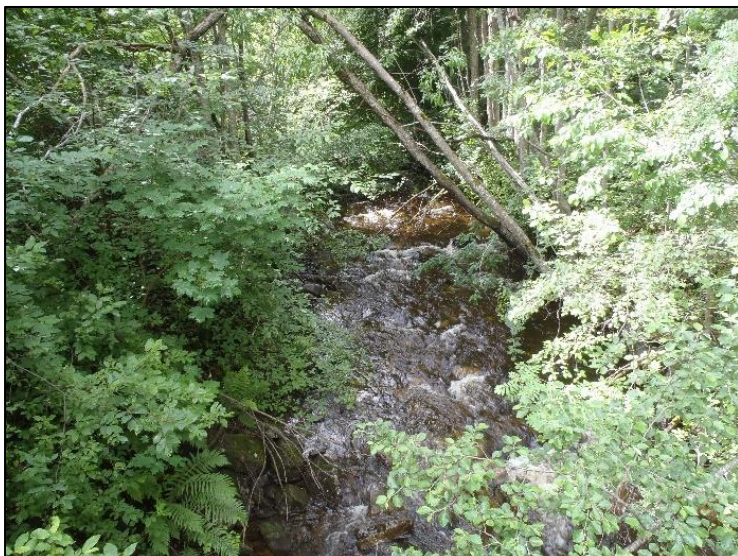
Bjørnstadelva- stasjon 1.

Stasjon 1 fremstår som noe preget av menneskelige inngrep, da det er utført sikringstiltak på denne strekningen. Det er allikevel godt med kantvegetasjon og variert substrat. Det ble fanget fire eldre aure og to årsyngel. Stasjonen i sin opprinnelige naturtilstand uten menneskelige inngrep er vurdert til habitatklasse 3, «velegnet».

Stasjon 1 er noe preget av menneskelige inngrep, men ikke i stor grad. Derfor kunne man forventet en høyere tetthet av aure. Alle årsklasser var tilstede, men som følge av allopatrisk habitat og lav tetthet havner stasjonen i klasse «dårlig» basert på nedgangen i tetthet fra stasjon 1. Stasjon 2 har høy tetthet av aure, både årsyngel og eldre fisk og havner derfor i klasse «god» hvis tabell 3 anvendes direkte. Stasjon 2 ligger ovenfor strekket hvor det er utført sikringstiltak, og fungerer derfor som en referansestasjon, og dette innebærer at tettheten på stasjonen er å anse som naturtilstanden for elva, denne settes derfor til tilstandsklasse «svært god». Dette innebærer at stasjon 1 burde ha hatt omtrent samme tetthet om elva her hadde vært inngrepsfri. Den lave tettheten på stasjon 1 kan være en situasjon som går seg til.

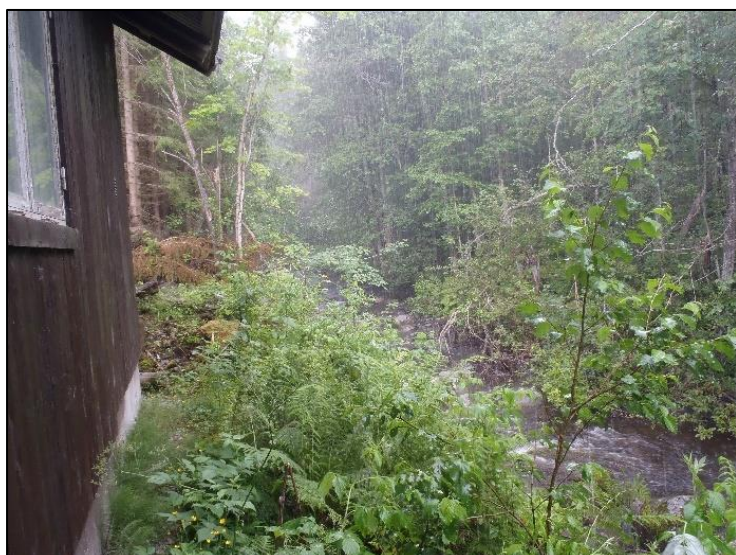
Bjørnstadelva- stasjon 2.

Stasjon 2 har godt med kantvegetasjon, skjulmuligheter og variert substrat. Det ble fanget 12 årsyngel og ti eldre aure. Stasjonen er uten menneskelige inngrep og er vurdert til habitatklasse 3, «velegnet».

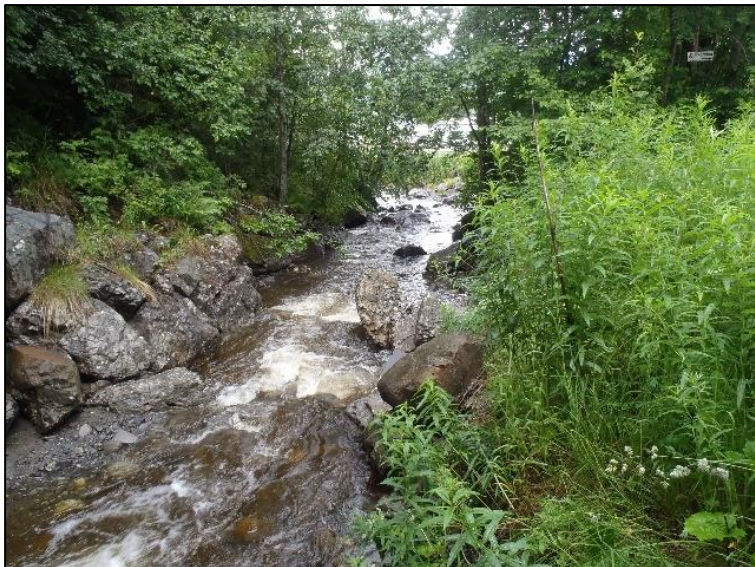
Kalverudelva- stasjon 1.

Stasjon 1 har flere strykparter og har substrat i varierende størrelse. Det var også noen hølør. Det ble fanget 32 årsyngel og fem eldre aure. Stasjonen er i sin opprinnelige naturtilstand uten inngrep vurdert til habitatklasse 2, «egnet».

I Kalverudelva var det god tetthet av aure. Spesielt på stasjon 2 ble det fanget mye fisk, og da spesielt årsyngel. Stasjon 1 oppnådde «god» økologisk tilstand basert på tetthet. Stasjon 2 oppnådde «svært god» tilstand. Selv om elva er noe preget av menneskelige inngrep, ser det ut til at dette ikke har påvirket auren i stor grad, og tettheten er god.

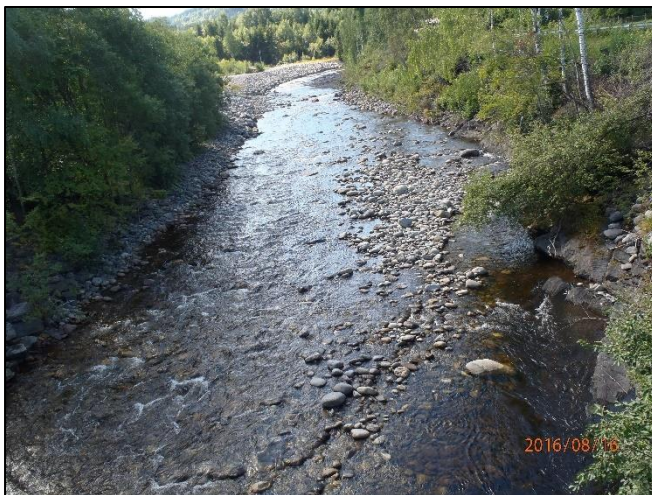
Vismunda stasjon 1.

Stasjon 1 ligger nedstrøms brua på fylkesveg 330. Total fangst var 21 aure, hvorav 19 var årsyngel. Stasjonen i sin opprinnelige naturtilstand uten menneskelige inngrep er vurdert til habitatklasse 3, «velegnet».

Nedre del av elva er moderat påvirket av fysiske inngrep og hadde en noe lav tetthet av aure. Tettheten samt de hydromorfologiske endringene i elva fører til klassen «dårlig». Tilstanden for

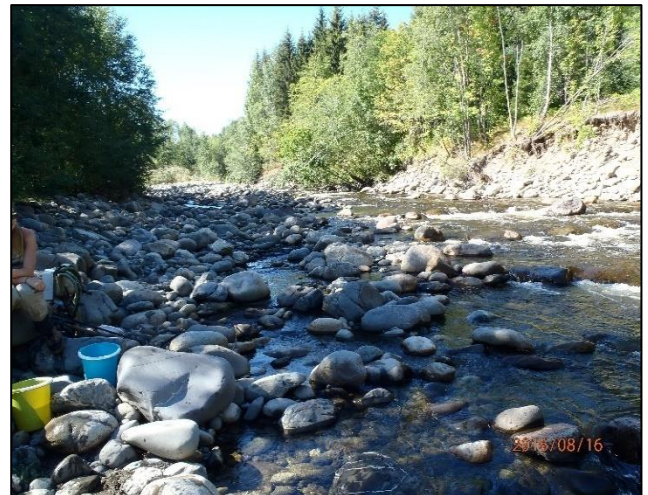
Vismunda stasjon 2.

Stasjon 2 ligger ved Biri kirke. Total fangst var 24 aure, hvorav 20 var årsyngel. Stasjonen er vurdert til habitatklasse 3, «velegnet».

stasjon 2 var langt bedre og er vurdert til «svært god». Stasjonen er da regnet som et sympatrisk habitat, til tross for lavere fangst av steinsmett i 2016. Dette er fordi nedgangen i fangst av steinsmett nok skyldes tilfeldigheter. Tettheten, habitatet og at auren lever sympatrisk leder da frem til klassen.

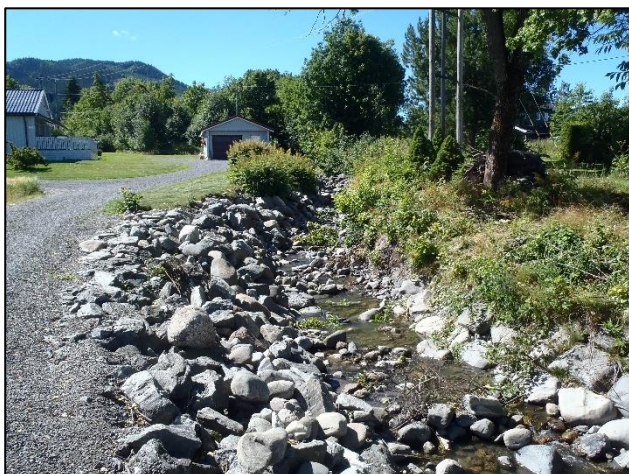
Hammerstadelva ovenfor kulvert Fv. 33.
