Fiskeundersøkelser i elver med  
fysiske inngrep i Oppland

<b>Fiskeundersøkelser i elver med fysiske inngrep i Oppland</b>	<b>Rapportnr.:</b> 7/2015
	<b>Dato:</b> 15.05.2015
<b>Forfatter(e):</b> Erik Friele Lie	<b>Faggruppe:</b> Vannforvaltning
<b>Prosjektansvarlig:</b> Ola Hegge	<b>Område:</b> Oppland
<b>Finansiering:</b> Fylkesmannen i Oppland	<b>Antall sider:</b> 64
<b>Emneord:</b> aure, elektrofiske, erosjon, flom, forbygning, Gudbrandsdalslågen, gytebekker, gyteområder, habitat, hydromorfologi, kanalisering, kantvegetasjon, masseuttak, oppvekstområder, overvåking, steinsmett, storaure, vannforskriften, vassdragsinngrep, ørekyt	<b>ISSN-nummer:</b> 2387-211X <b>ISBN-nummer:</b> 978-82-93078-70-8
<p><b>Sammendrag:</b> Denne rapporten presenterer resultatene fra undersøkelser i 23 elver/bekker innen Oppland fylkes grenser. Felles for dem er at de i større eller mindre grad er preget av fysiske inngrep som ikke er knyttet til vannkraftproduksjon, eksempelvis kanaliseringer og forbygninger. Fokus har vært på inngrepenes påvirkning på fisk, og da spesielt aure (<i>Salmo trutta</i>). Elvene ble befart og elektrofisket sommeren 2014. På bakgrunn av dette, samt andre innhentede opplysn

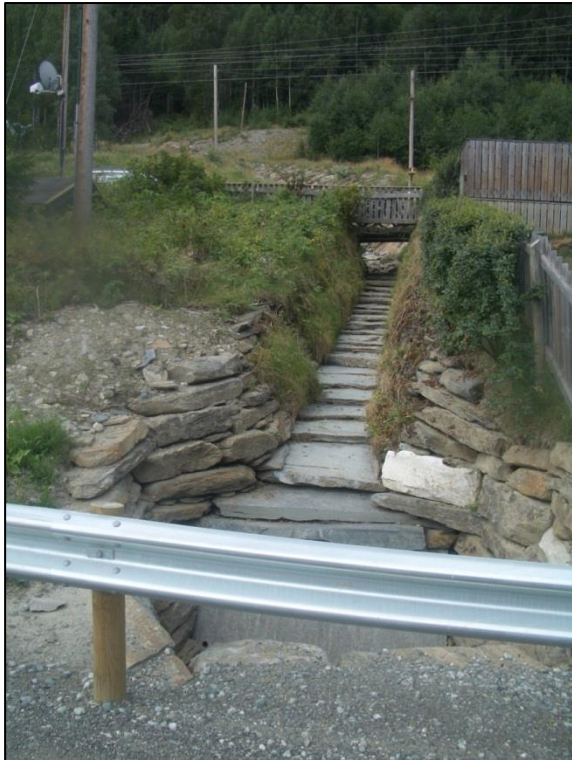
Selsjordbekken

bredder og forårsaket skader (Haugum 2013). De ble derfor flom- og erosjonssikret i 2012. Alle bekkene var tørrlagte da de i forbindelse med denne undersøkelsen ble besøkt 31. juli 2014, og de ble følgelig ikke el-fisket. Dette er små bekker som muligens kan tørrlegges av naturlige årsaker i tørrværsperioder. Men det er ikke uvanlig at graving i bekkeløp og etterfølgende plastring av bunnen med grov stein fører til at mye av vannet forsvinner ned i grunnen.

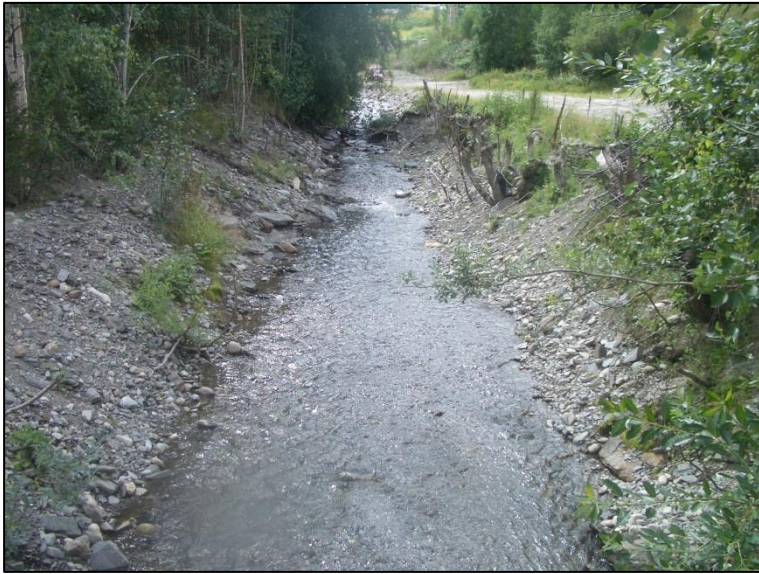
*Skurdalsåa – stasjon 1*

gjorde senest under pinseflommen i 2011 en del skade. Den er sterkt kanalisert i nedre del. Bekkeløpet er rett og har lite strukturer og kantvegetasjon. På stasjonen her var det en del steinsmett, men ingen aure ble fanget.

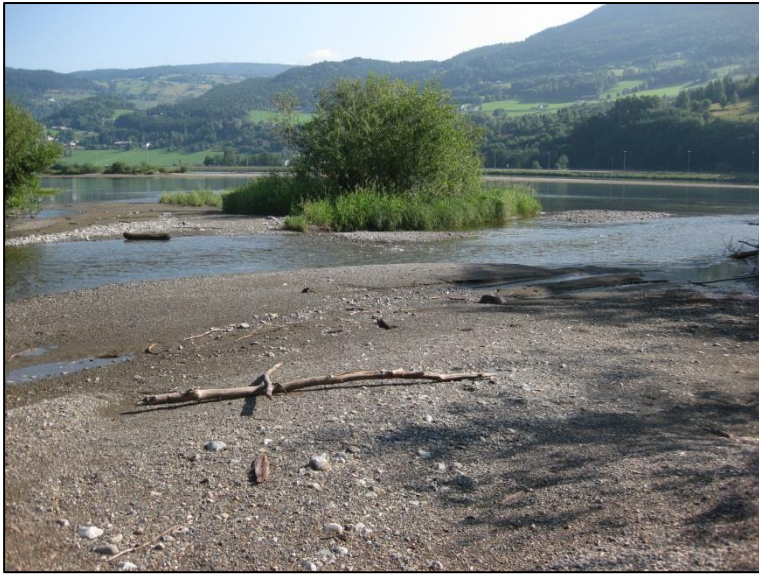
*Utløpet til Moelva.*

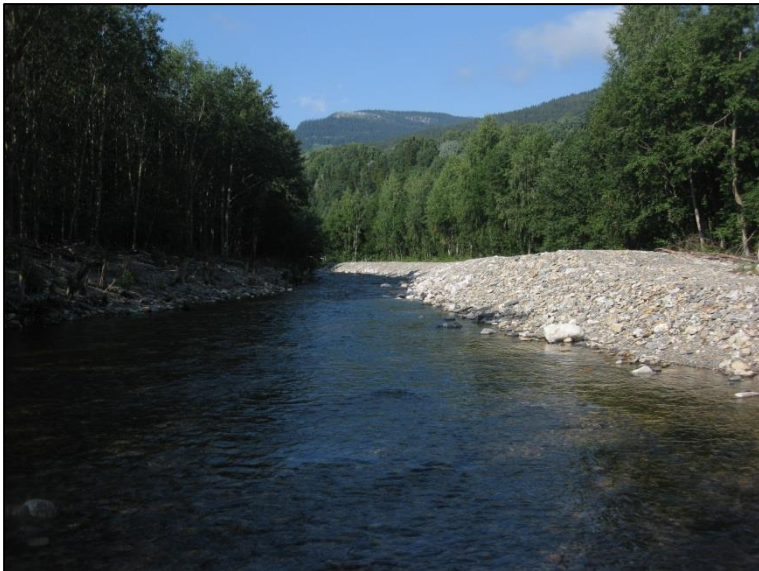
*Moelva rett før utløpet.*

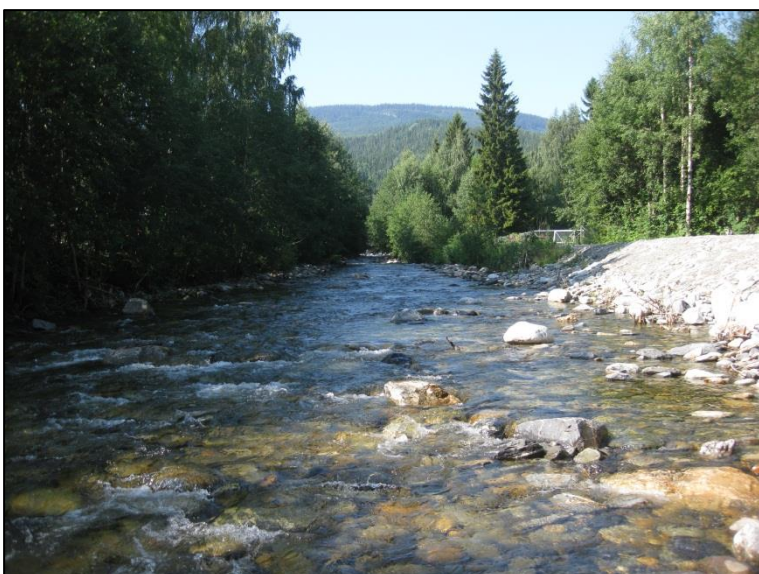
*Moelva – stasjon 1*

Moelva renner ut på vestsida av Lågen, sør for Fåvang. Elva er storaureførende ca. en kilometer opp i fra utløpet, til en serie av fosser. Nedre del er kanalisert og forbygd. Elva framstår her noe monoton med lite

grovstrukturer og manglende kantvegetasjon på deler av strekningen. Enkelte deler er likevel godt oppveksthabitat for ungaure, og det ble registrert en relativt god tetthet av aure.

Tilstanden for fisk i Moelva er vurdert til god, men det er ennå et forbedringspotensial for habitatet i nedre del.

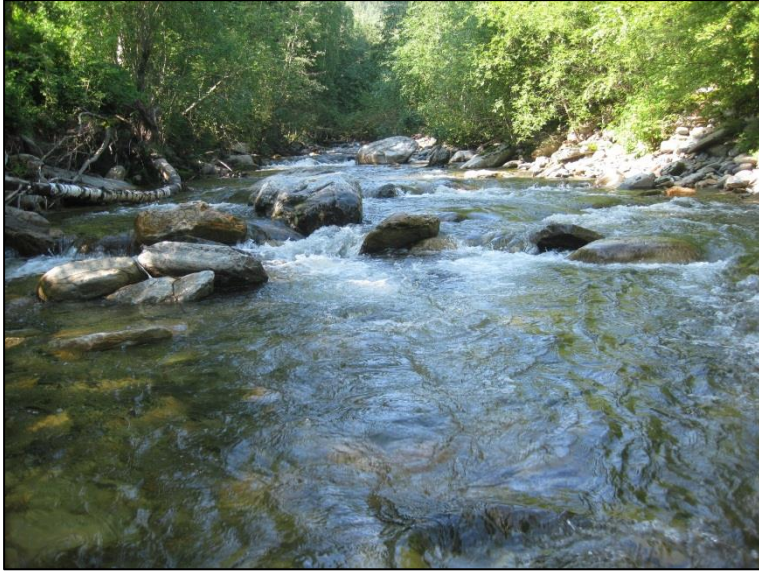
*Moelva – stasjon 2*

Fra stasjon 2 og oppover er elva mindre berørt av inngrep. Her er den røffere og veksler mellom hølør og stryk. Den lave fangsten på stasjon 2 skyldes trolig tilfeldigheter og vanskeligere el-fiskeforhold.

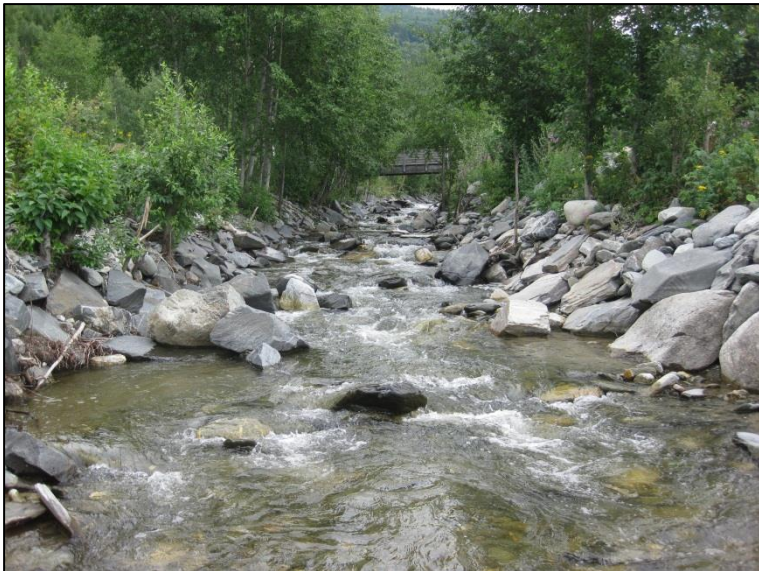
*Rolla – stasjon 1*

Rolla renner i bratt terreng gjennom Rolla naturreservat før den flater ut de siste 300 meterne før utløpet i Losna. På dette strekket er elva kanalisert og forbygd (spesielt etter 1995-flommen). Én aure og én steinsmett var

Rolla nedenfor E6 har per nå dårlige forhold for fisk. Tilstanden blir bedre ovenfor E6, og inne i bekkekløfta er det naturlige forhold.

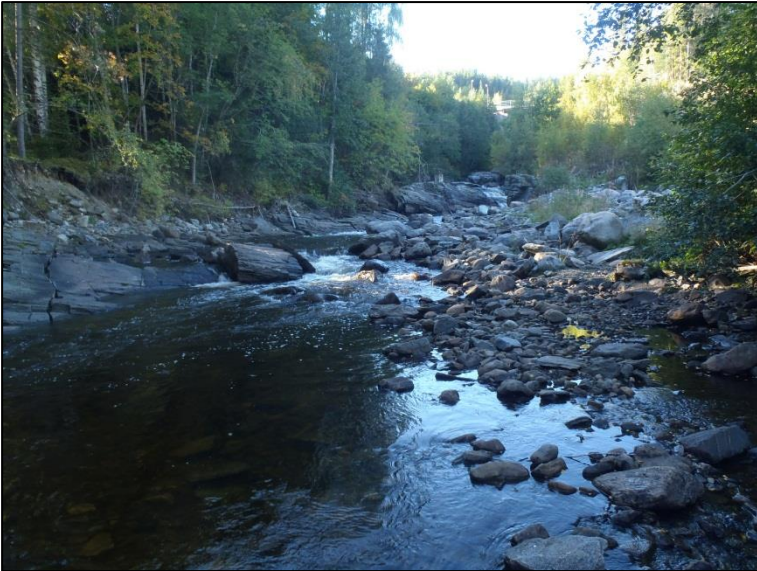
2007, og de nederste 700 meterne er nå kraftig forbygd (ikke markert på kartet) og mangler helt kantvegetasjon (Haugum 2008). Substratet her er relativt variert, med alt fra fin grus til grove steiner. Det er ingen større kulper her, noe det i følge lokalkjente var mer av før flommen og flomsikringen. På stasjonen ble det foretatt to gangers overfiske og tettheten av aure er estimert som beskrevet for to gangers overfiske i Bohlin m.fl. (1989). El-fisket resulterte i en høy tetthet av 0+ aure, men forholdsmessig lav tetthet av eldre aure. Dette står i kontrast til hva Rustadbakken (2003) registrerte i 2002: en god tetthet av 1+ og 2+, men ingen 0+.

*Landåselva nedstrøms brua på Fv33.*

De morfologiske endringene i nedre del av Landåselva er betydelige, men det er fortsatt brukbare forhold for fisk og basert på tettheten av ungfisk ser det ikke ut til at aurebestanden har tatt stor skade av endringene. Ved å la elva gå seg til, eventuelt i kombinasjon med biotopiltak som utgraving av kulper og reetablering av kantvegetasjon, kan dette bli en meget fin elv.

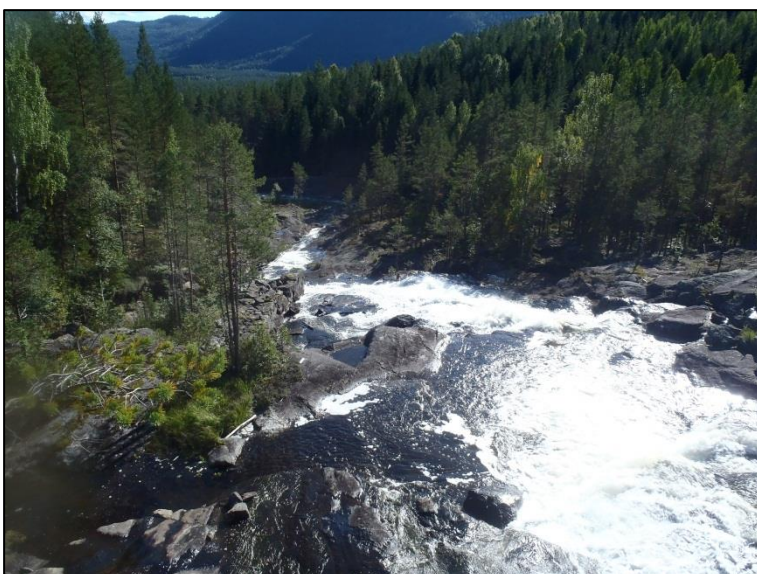
*Fossen nedenfor inntaksdammen.*

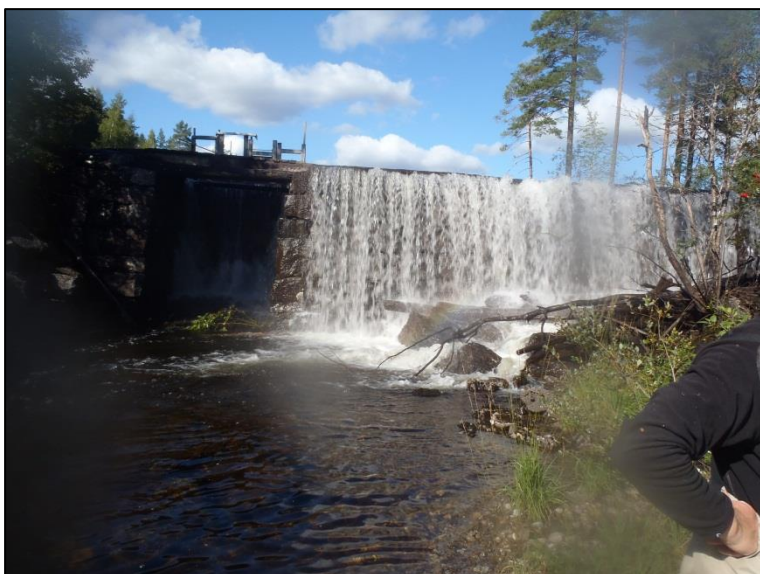
*Demning ved utløpet til Søre  
Buvatnet.*
