# ReNatur AS

## Undersøkelser av forurensning i sjøbunn, ved Asnes, Sandefjord. Sanering av sjøvannsledning

Oppdragsgiver: Jotun AS  
Prosjekt nr.: 008-21  
Dato: 31 August 2021

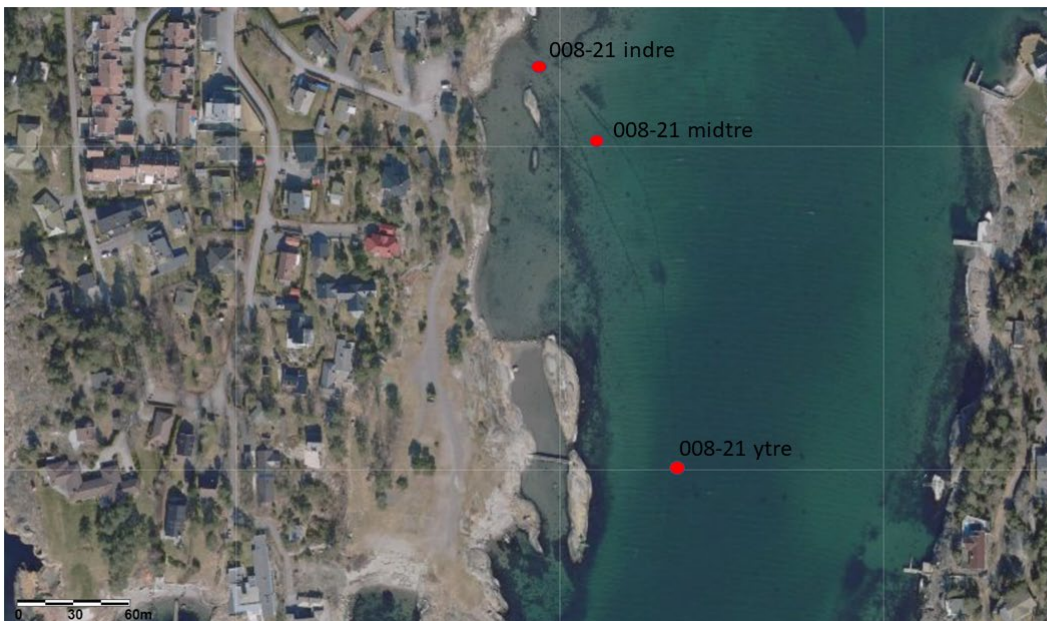
**Figur 3. Bilde av prøvetakingsstasjonene.**

reNatur har undersøkt dykkerfilmer fra Lundsett og Walle for strekingen grunnere enn 20 meter, og undersøkt området nord for stasjon 008-21-ytre med vannkikkert. Det ble ikke observert arter som trenger spesiell beskyttelse.

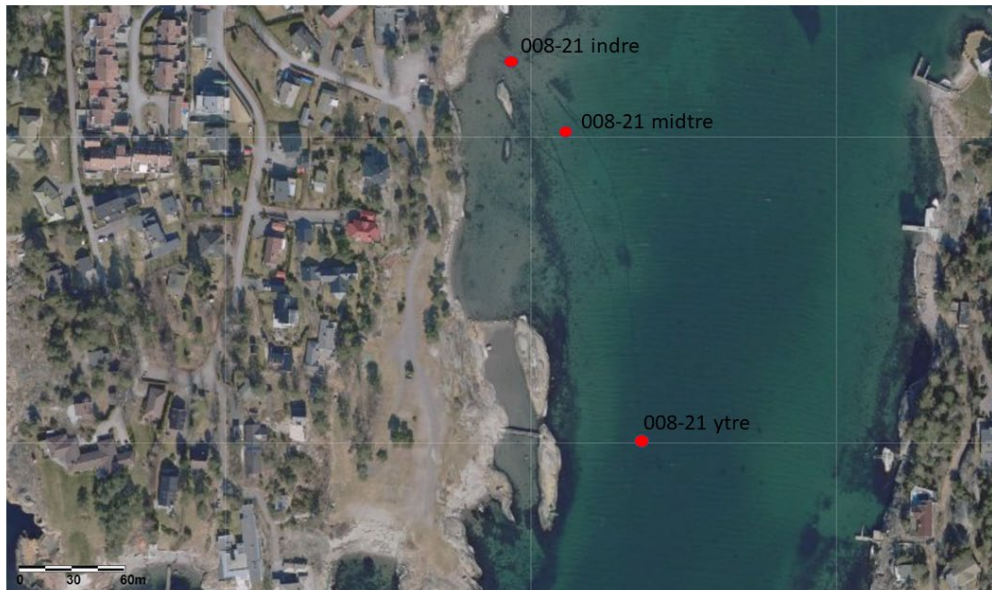
Figur 1. Prøve punkter.

Bunne ble undersøkt i et profil mellom prøvepunktene. Bunnen besto av sand med områder med litt tang. Det ble observert noen fossile skjell.

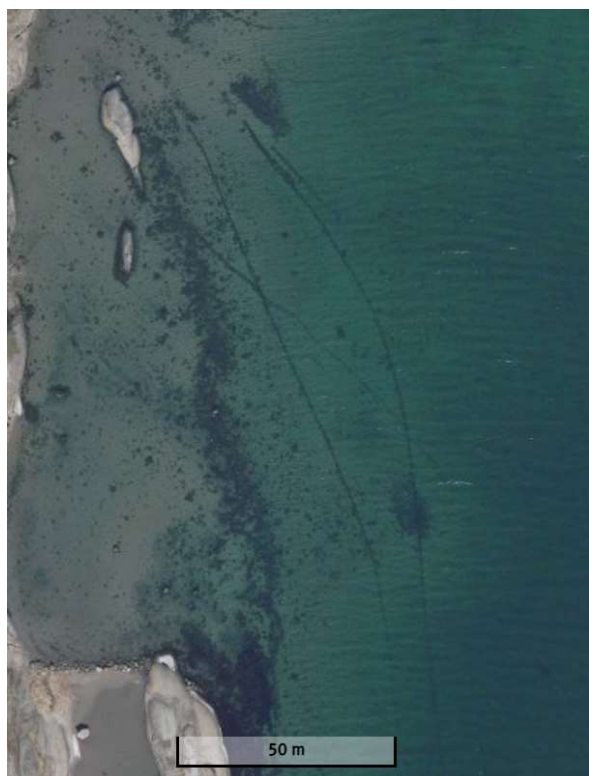
Som flybildet ovenfor viser går det to godt synlige ledninger ut fra Korsvika.

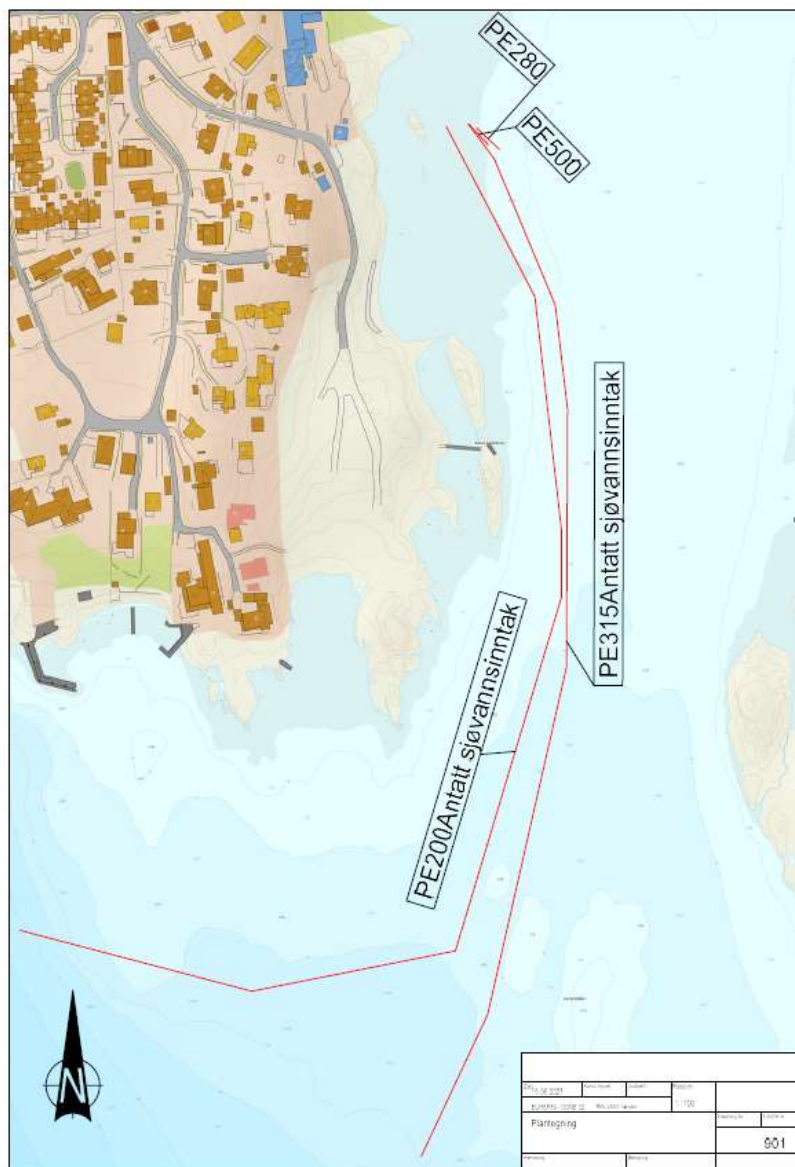
Innmålte ledninger, det presiseres for ordens skyld at ledningene ikke er fulgt helt til endes ute på dypet, grunnet begrenset dykkertid.

Pr. 15.06.2021 venter LWD fremdeles på oversiktskart/tilbakemelding fra kommunen. Uavhengig av kommunens tilbakemelding vil anbefalt gjennomføringsmetode fremdeles være den samme, det anbefales dog at sanering ikke utføres før kart og tilbakemelding har kommet da det kan være aktuelt å blåse opp ledningen i flere etapper.

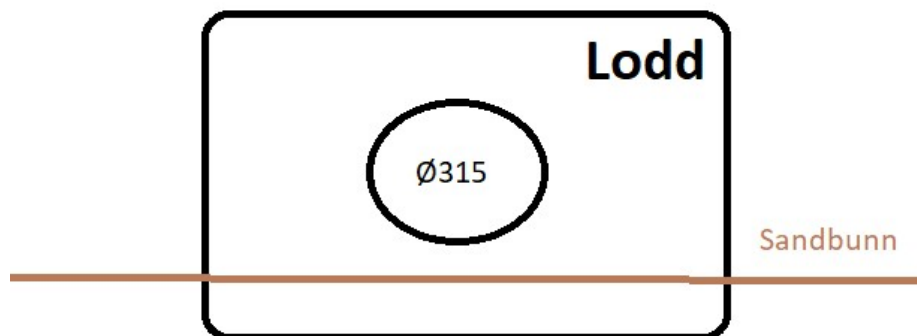
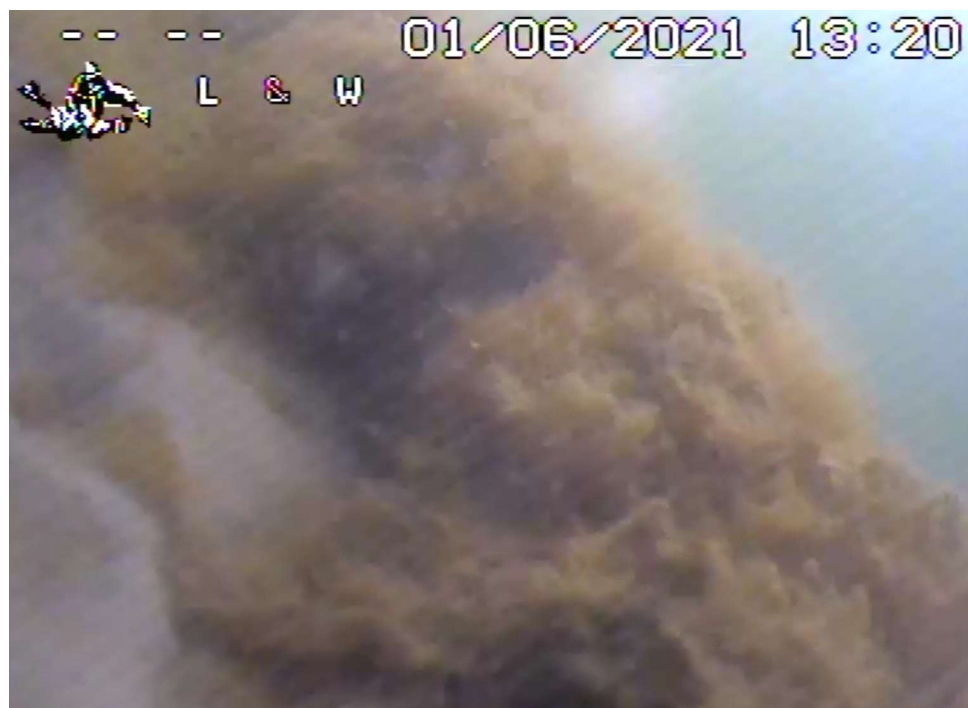
Ø315 fortsetter da ut av Korsvika og går rett sørover forbi Korsvikbåen. Anslagsvis 200 meter sør for der ledning kommer ut av bunn krysser det en Ø180 over denne ledningen. Ø315 ligger for det meste oppå bunn, med loddene litt nedi sandbunn som illustrert på skissen nedenfor:

Ledningen har veldig mye groe, både på PE ledningen og på loddene. Det er stedvis ansamlinger av sand på siden, men ikke like mye som på Ø200. Dette gjør at ledningen og hvordan ledningen ligger er litt vanskelig å tyde på filmen. Undersøkelsen ble stoppet på 15 meters dyp utenfor Korsvikbåen. Her ligger ledningen på hardere bunn hvor loddene i hovedsak står oppå bunn.
