Miljørådgiving Storvassdammen

Søknad om prøvetaking og planlagte tiltak i
2025

DOKUMENTKODE: 10253711-02-RIM-RAP-002

Storvassdammen er en steinfyllingsdam med tetningskjerne av asfalt, i Bykle kommune. Den demmer opp deler av Blåsjø, og regnes som den største fyllingsdammen i Norge.

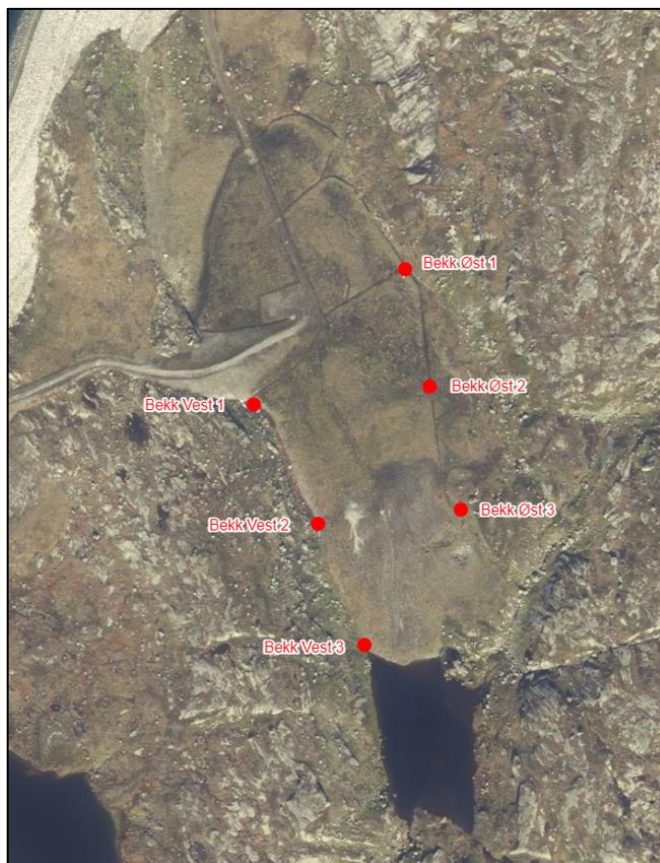
Figur 2: Flyfoto som viser plassering av prøvetakingslokalitetene for vannprøver i 2023 /1/

1. Det er behov for å finne en mulig kilde til påvist forurensning av hydrokarboner i østre bekk (jf. figur 2). Det er mistanke om at denne kilden til hydrokarboner er en tank som lekker i nærheten av pkt. Bekk øst 2 (jf. figur 2). Et av målene i feltsesongen i 2025 er derfor å finne tanken og fjerne den om mulig.
2. Øke kunnskapsgrunnlag om type masser og andel eventuelt avfall i fyllingsområdet, som grunnlag for vurdering av behov for ytterlige tiltak mot forurensningsspredning. Da hele område er på ca. 55 000 m² og har den beliggenheten det har, vil det ikke være mulig å gjennomføre en kartlegging iht. Miljødirektoratets digitale veileder /4/. Prøvetakingsprogrammet for 2025 konsentrerer seg derfor om sørenden av fyllingen, hvor eventuell forurensningsspredning kan påvirke vannforekomster nedstrøms.

Fyllingsområdet ligger på ca. 995 m over havnivå, og har et areal på mellom 50 000-55 000 m², basert på flyfoto (jf. figur 2). Utfyllingsdybden er ukjent, men utfra gamle foto fra anleggstiden er det grunn til å tro at fyllingsdybden stedvis er mellom 5 og 10 m.

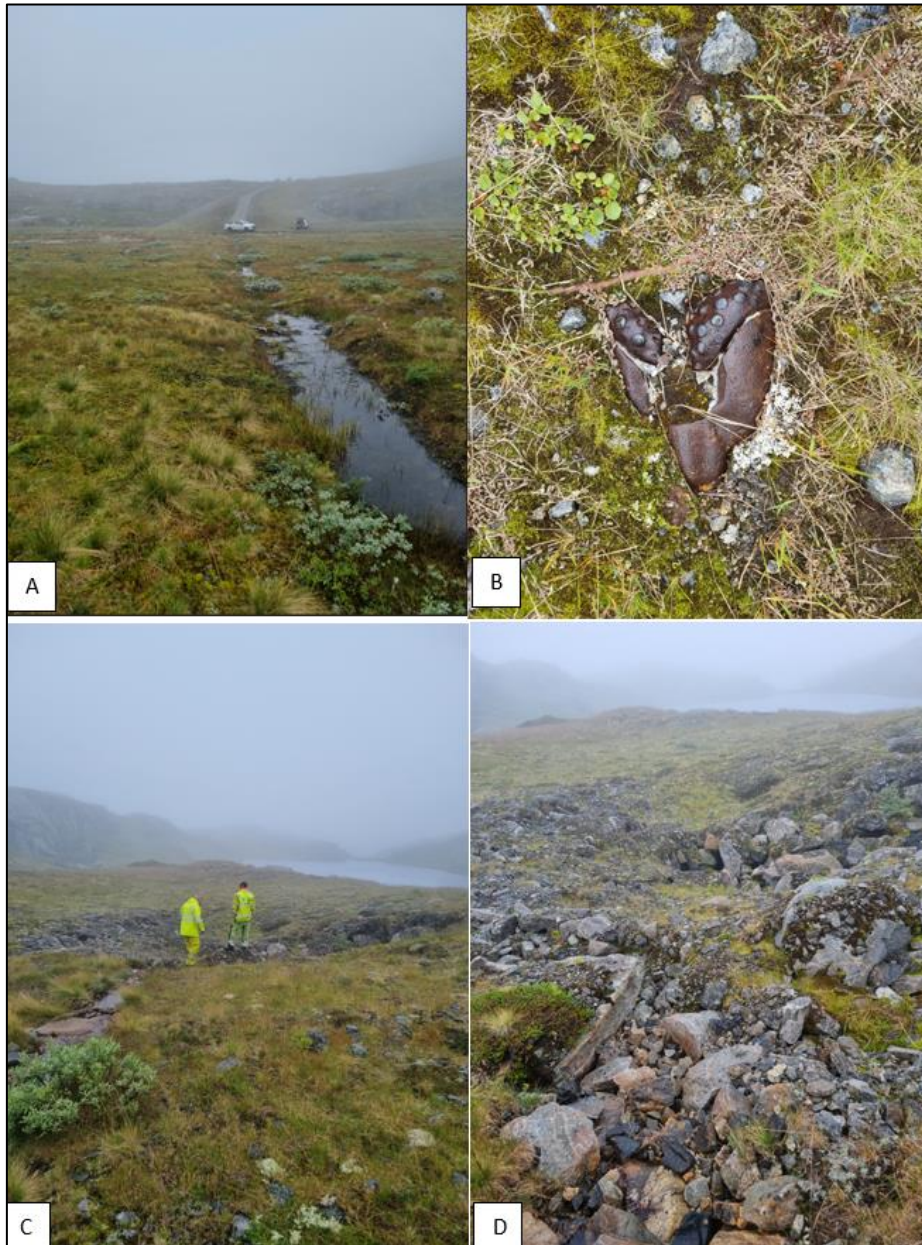
Figur 5: Foto, tatt av Multiconsult under befaring september 2023. A: tatt fra prøvepunkt Bekk Øst 1 (jf. figur 4) mot vest; B: eksempel på metallobjekter, synlig i overflaten; C og D: Ved punkt Bekk Øst 3, hvor bekken går i grunnen

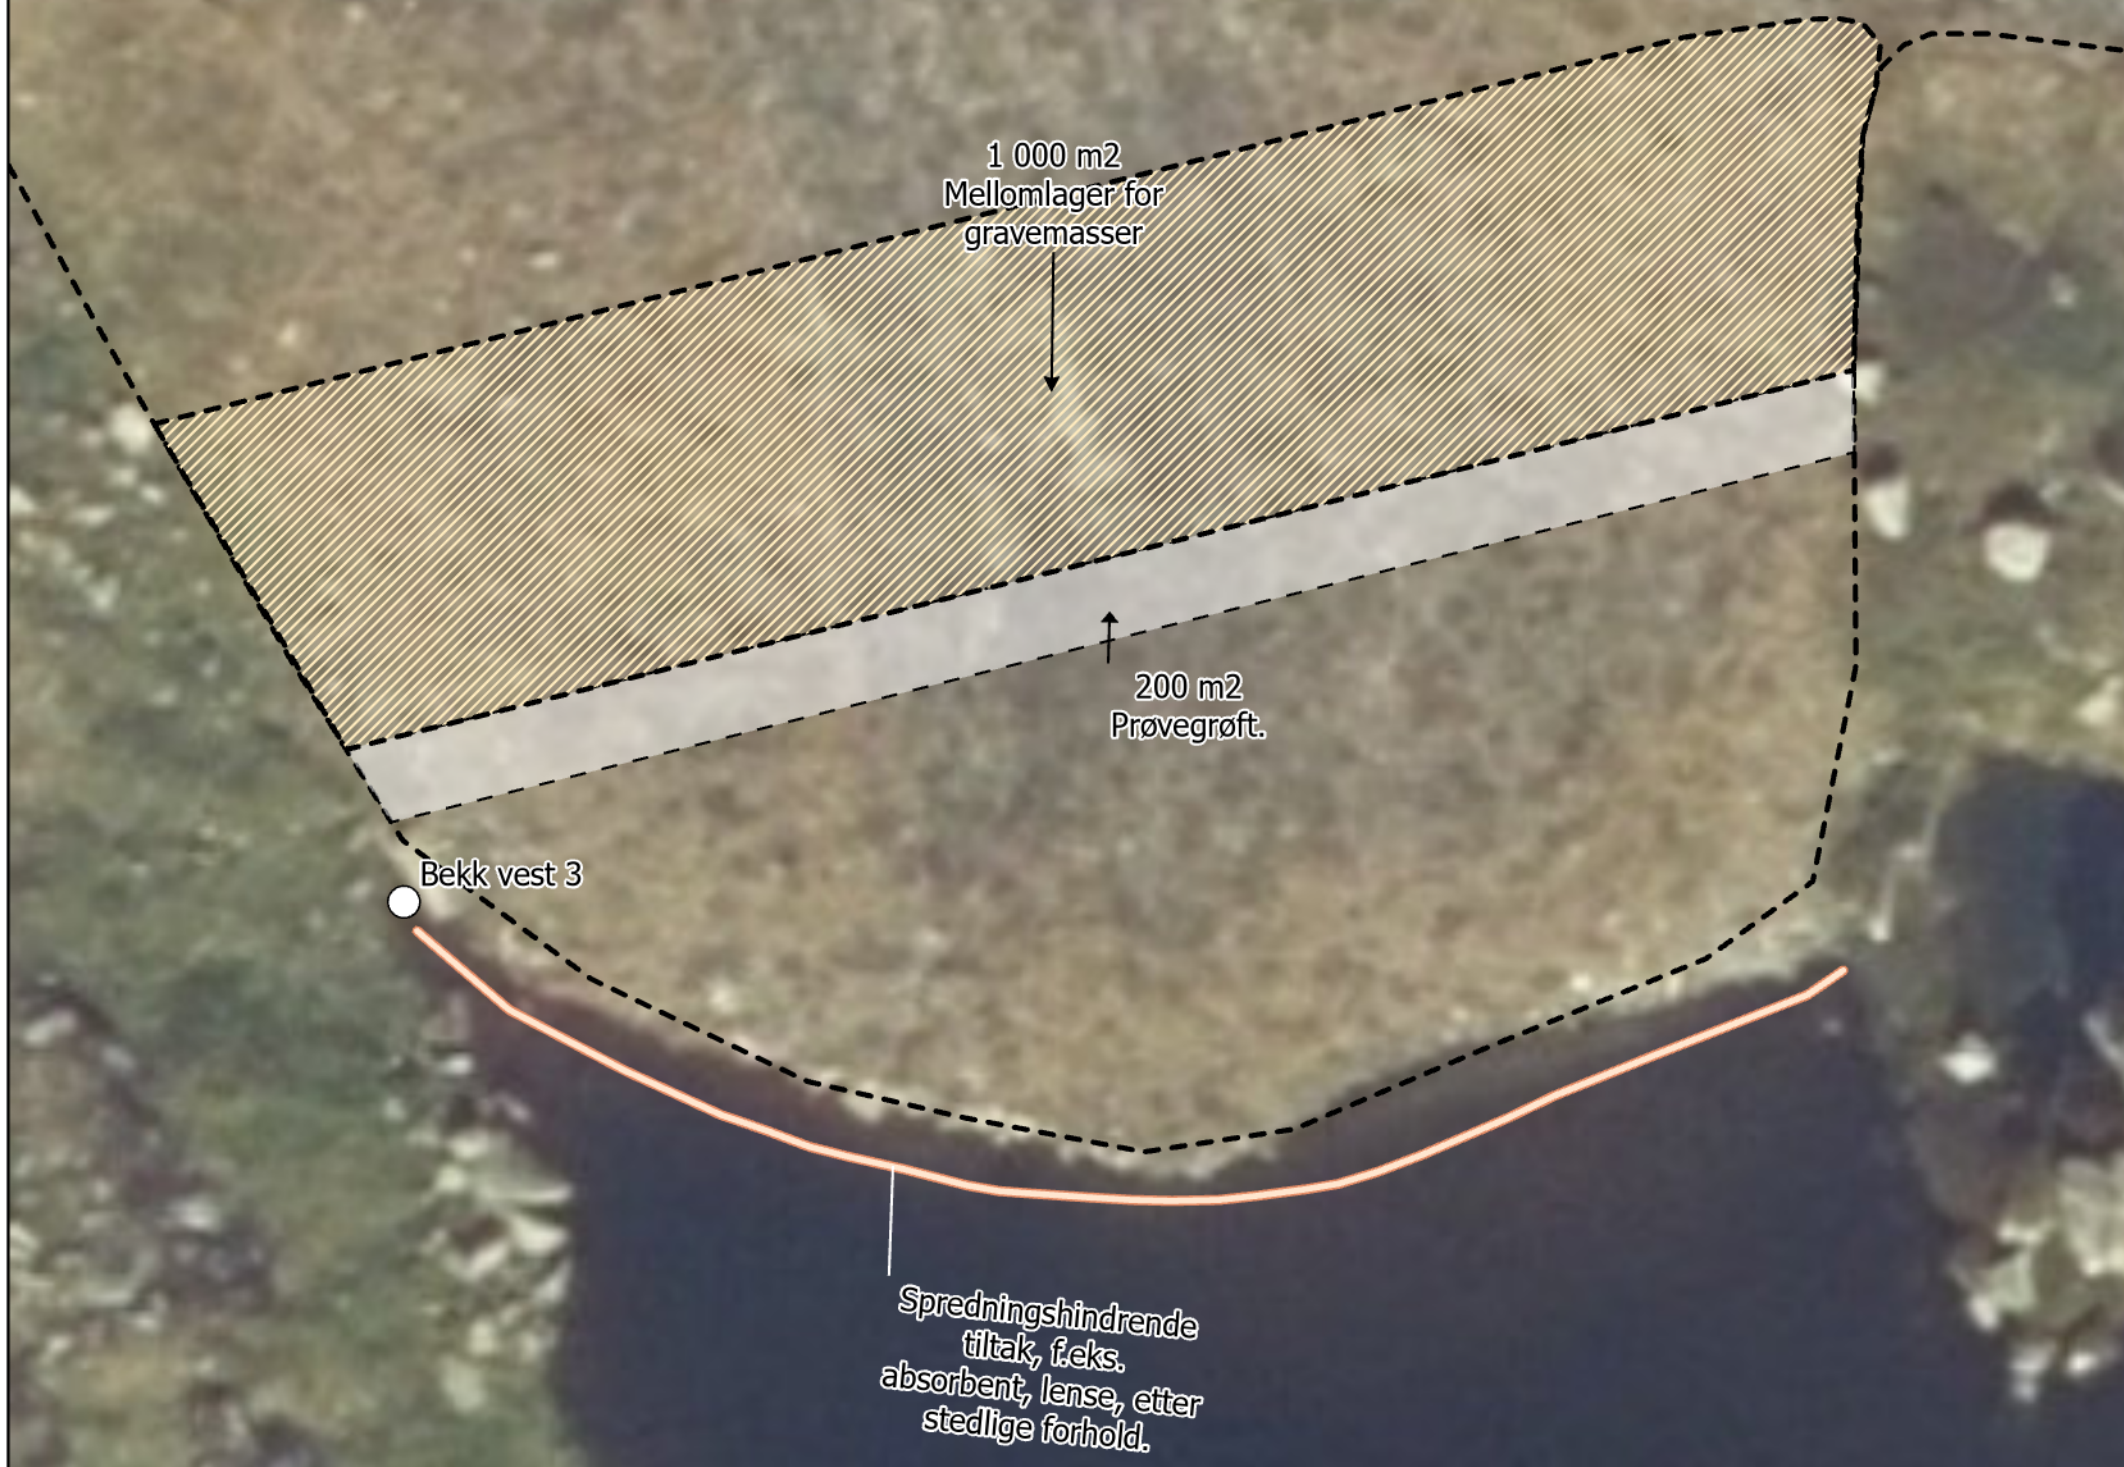
Rev.	Beskrivelse	Dato	Tegn.	Kontr.	Godkj.
Situasjonsplan		Original format: A3	Fag: Miljøgeologi		
Miljørådgiving Storvassdammen Planlagt arbeid 2025 Skagerak Energi AS		Filnavn: 10253711-RIGm-TEG-002		Underlagets filnavn: Kartgrunnlag fra Geodata	
Multiconsult		Dato: 17.02.2025	Konstr./tegnet: JONHA	Kontrollert: NA	Godkjent: NA
		Oppdragsnr.: 10253711	Tegningsnr.: 002	Rev.: 00

10253711-02-RIGm-TEG-002 Sørlige fyllingsfront
