# Steinsskogen høydebasseng med hovedvannledning. Detaljregulering

Bærum kommune

Multiconsult Norge AS

Konsekvensutredning

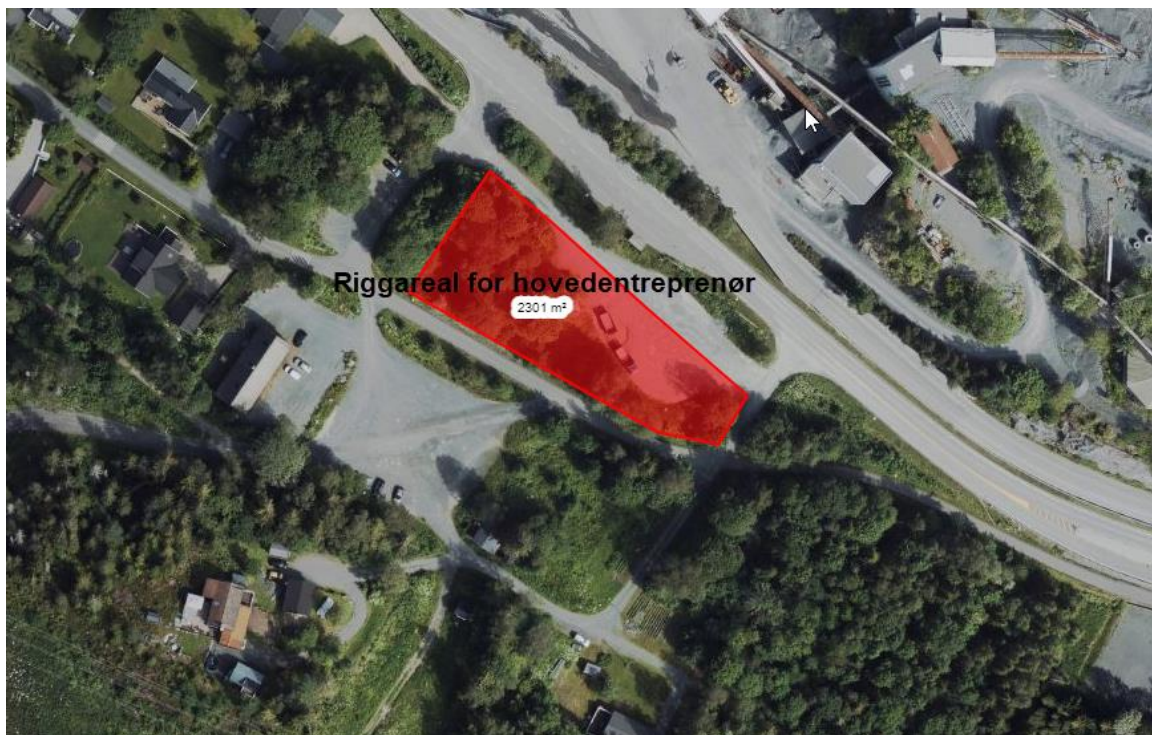
*Figur 3-10: Riggareal for høydebasseng*

Bygging av høydebassenget gir behov for areal til kontorbrakker, lagring av bygningsmateriell, oppstillingsplass for maskiner og ev. mellomlagring av masser. Siden høydebassenget er lagt i et landskapsvernområde/Marka er det ønskelig å begrense inngrep her til et minimum. Hovedriggareal for anleggsentreprenører planlegges derfor på et område ved innkjøring til Kolsåsbakken, vist med rødt på figur 3-10. I dag benyttes dette arealet til parkering og i perioder oppstillingsplass for lastebiler. Franzefoss Bruk AS er grunneier. Ved noe hogst utenfor gruslagt parkeringsareal kan riggarealet utgjøre ca. 2300 m<sup>2</sup>.

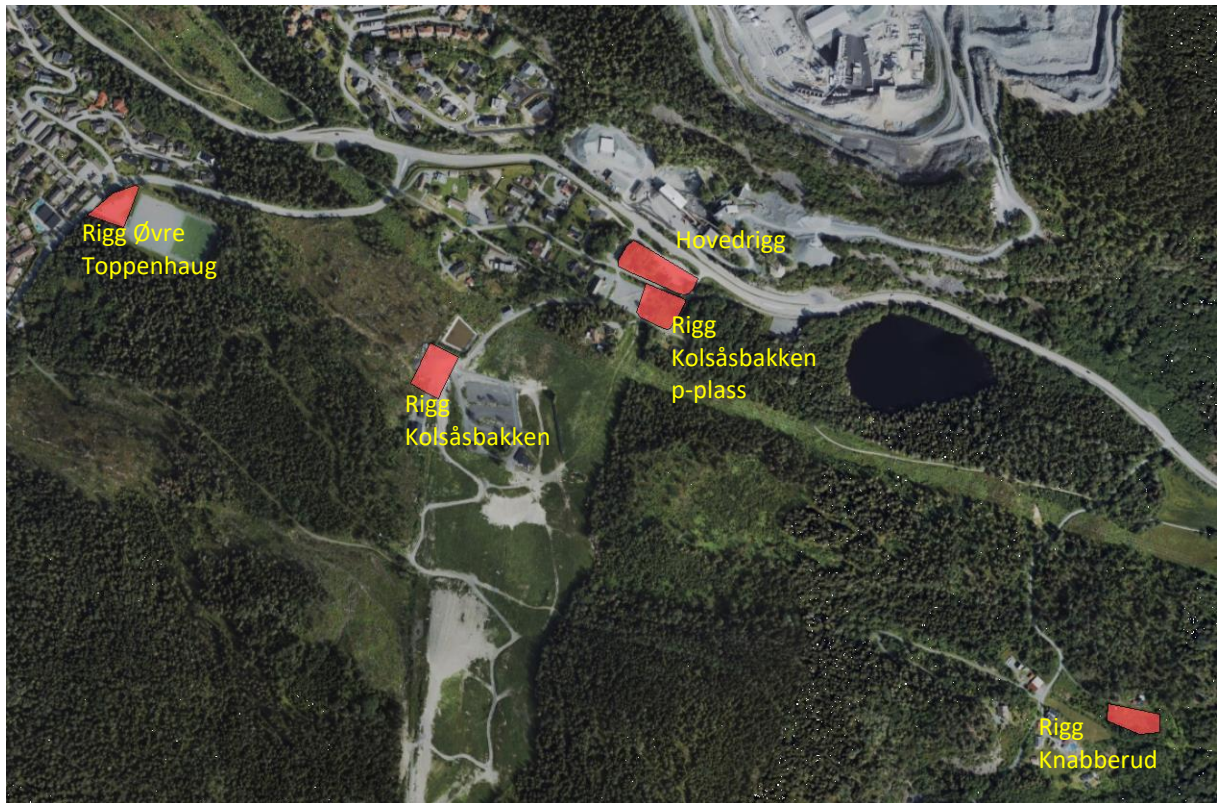
Figur 3-11: Riggområder

Riggareal for ledningsanlegget må etableres på flere steder langs ledningstraseen, og må flyttes med anleggsfronten. Ledningsanlegg vil bygges i samme periode som høydebassenget, og vil derfor kreve eget riggområde for anleggsentreprenøren siden dette mest sannsynlig vil være ulike entrepriser. Hovedrigg for ledningsanlegg vil i tillegg til areal for kontor- og sanitærbrakker benyttes til mellom-lager for ledningsmateriell, tilkjørte pukkmasser og oppstillingsplass for maskiner. For å ivareta krav til framdrift vil antakelig anleggsentreprenøren velge å drive to parallelle anleggsfronter med et lag for Knabberud og et lag for mot Toppenhaug, noe som gir behov for tre-fire rigger, se figur 3-11.

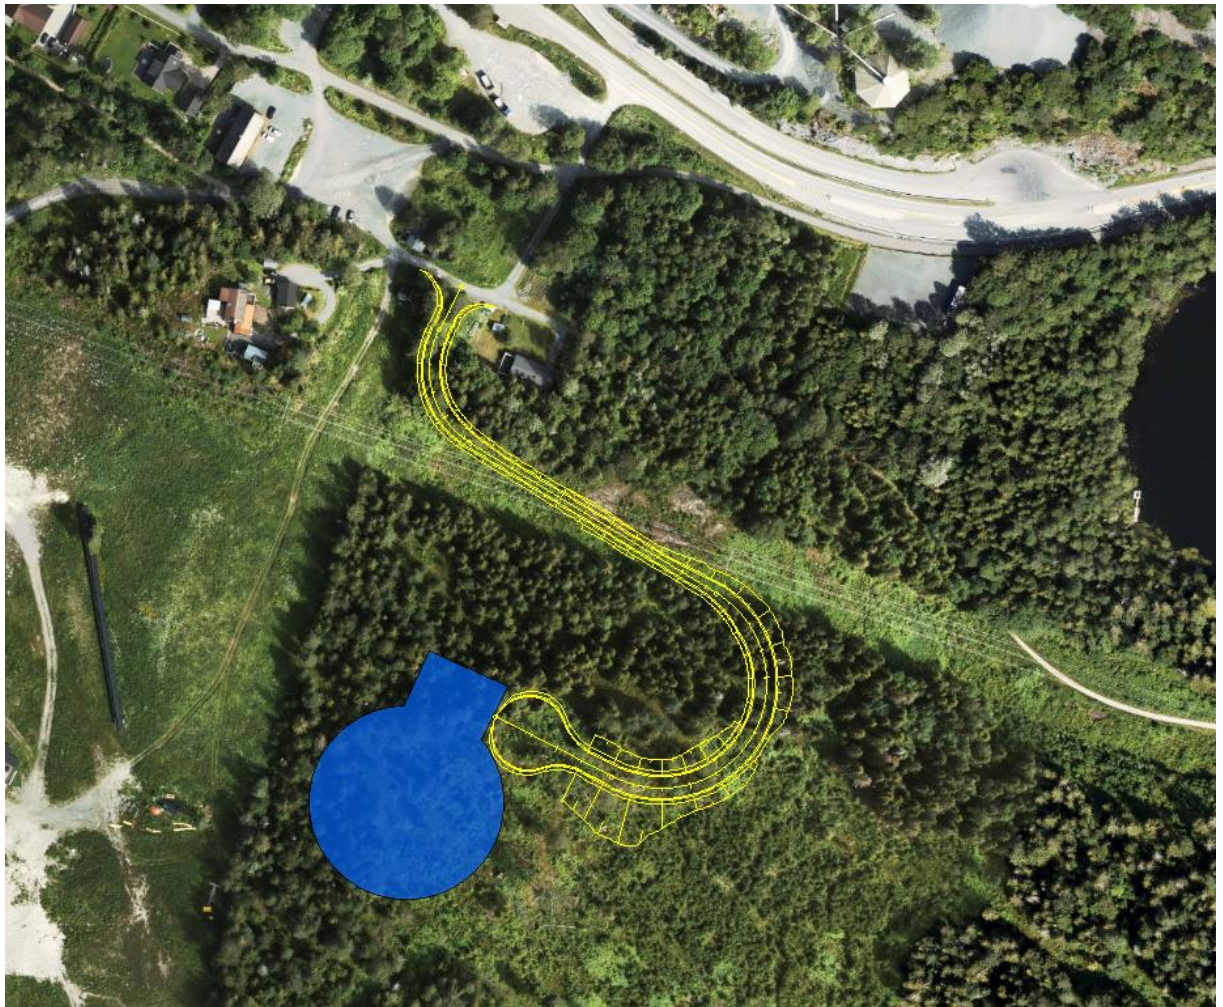
Figur 3-20: Veitegning (med skråning- og fyllingsutslag) for atkomstvei for alternativ 5

Veien fram til høydebassenget etableres som en avkjøring fra Ankerveien mellom enebolig og Myggghenget. Veien dreier så østover og høyspenttraseen følges, før veien gjør en sving opp mot høydebassenget. Høyde- og terrengforhold fører til at veien må legges i en sving, gjennomsnittlig stigning er på 10 %. Opp mot bassenget er det sidebratt terreng, og her er det behov for skjæringer/fyllinger som vil kreve areal utover veibredden på ca. 4 meter. Veien vil vinterbrøytes og ha dekke av grus eller asfalt. Veien er ca. 320 meter lang.

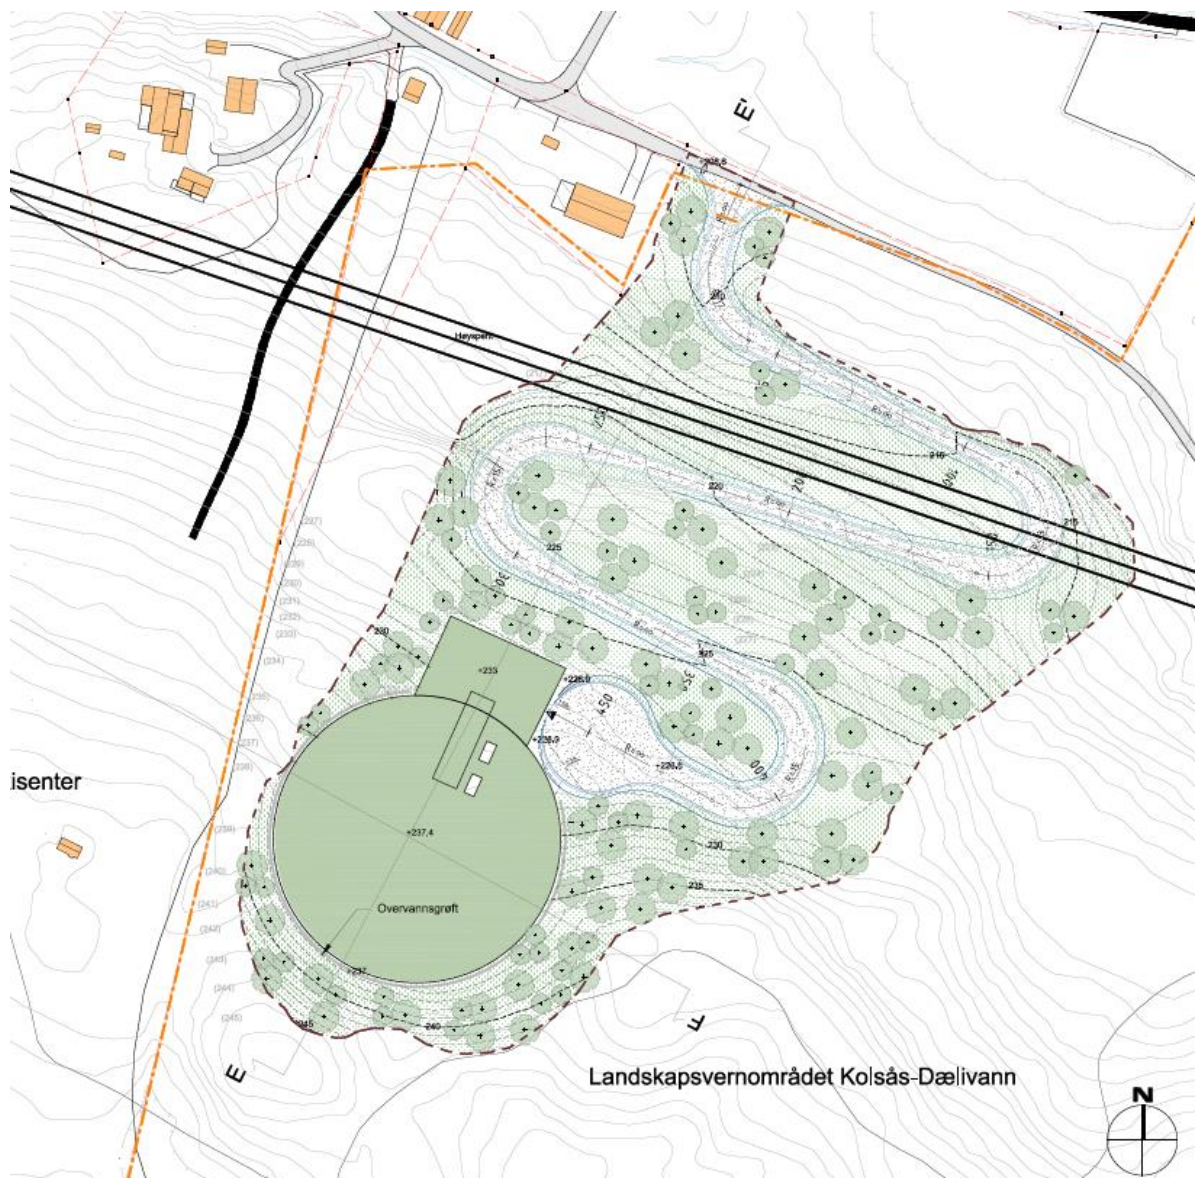
Figur 3-21: Alternativ atkomstvei til høydebasseng alternativ 5. Løsningen er forkastet

For å unngå inngrep i boligeiendom (25/9) er en løsning med atkomstvei opp til høydebassenget rett øst for denne vurdert, se figuren nedenfor.

Denne løsningen er forkastet. Den ville ha gitt et større inngrep i landskapsvernområdet og Ankerveien enn en løsning der man går opp vest for boligen.

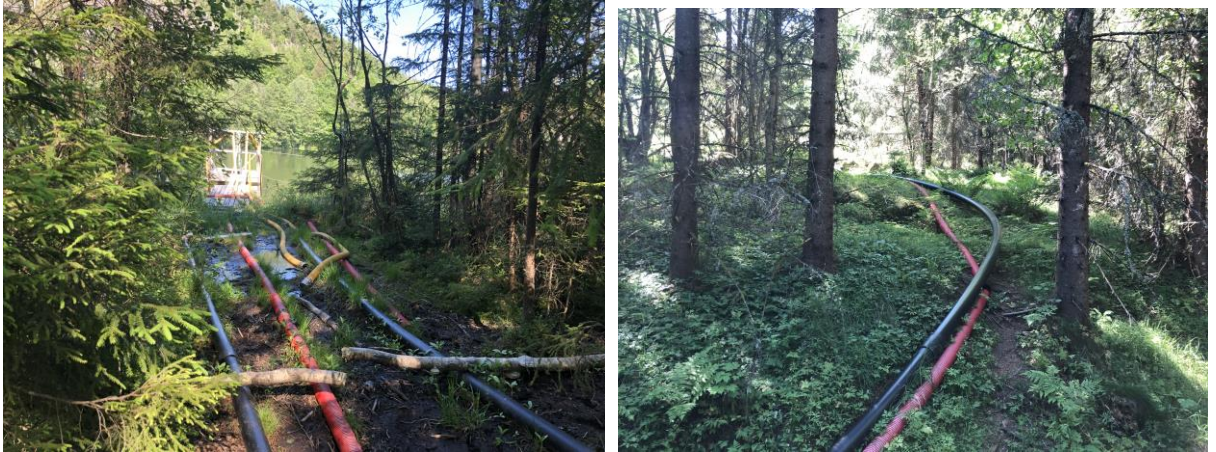
Figur 5-7: Det tas vann fra Steinstjern til snøproduksjon (juni 2020)

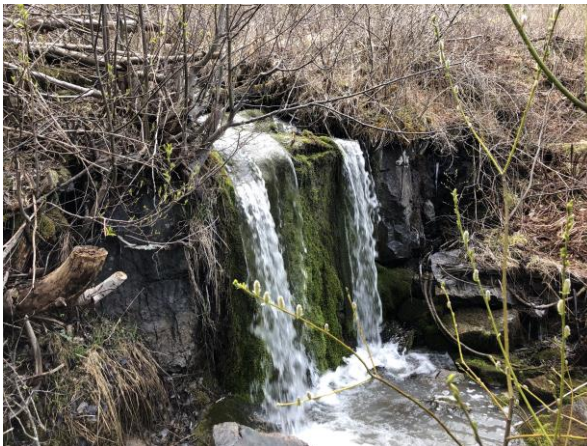
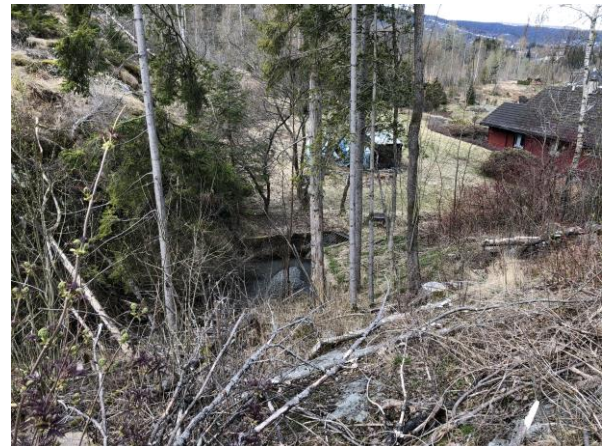
Figur 5-12: Foss i Helsetbekken og bekkelukking under boligbebyggelsen (mai 2021)

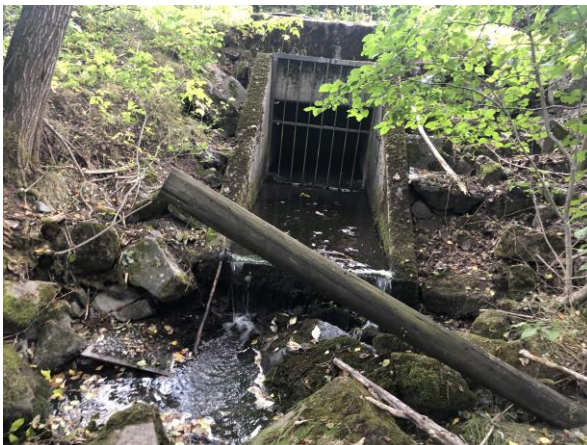
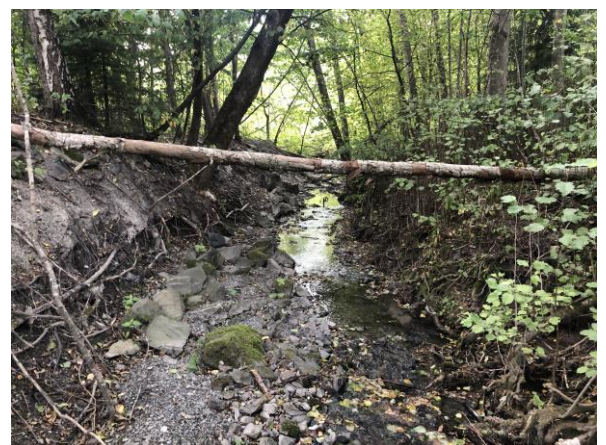
Figur 5-13: Helsetbekken er lukket helt til kryssing av Lommedalsveien. Den renner åpent i 60 meter før den renner ut i Lomma. Det korte nedre strekket har godt utviklet kantvegetasjon, og bunnsubstratet består av noe stein, grus, samt området med finere masser (leire/silt). Bilder tatt september 2021

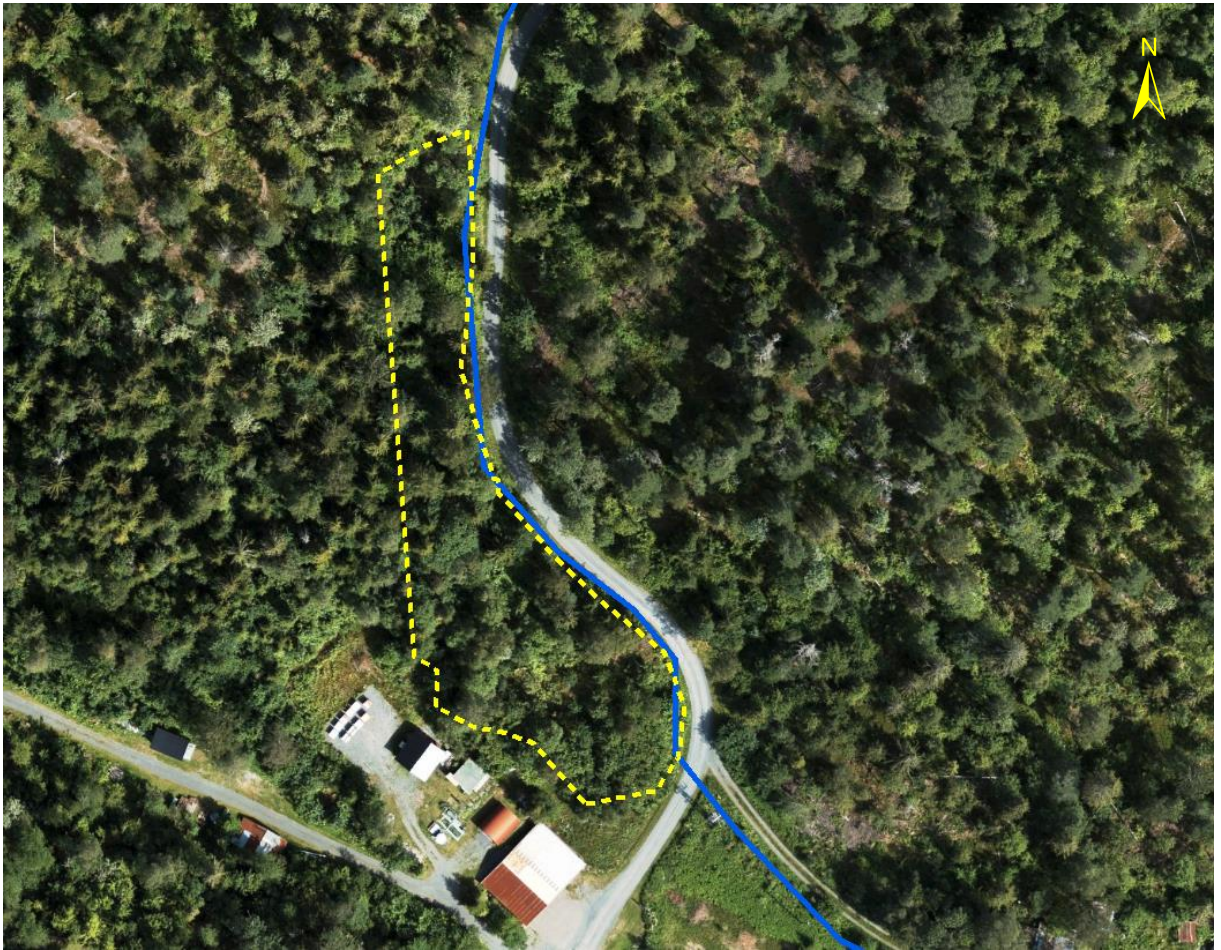
Figur 5-17: Hovedvannledningen (blå strek) legges i/ved Knabberudveien. Det gir inngrep i naturtypen (gul stipling)

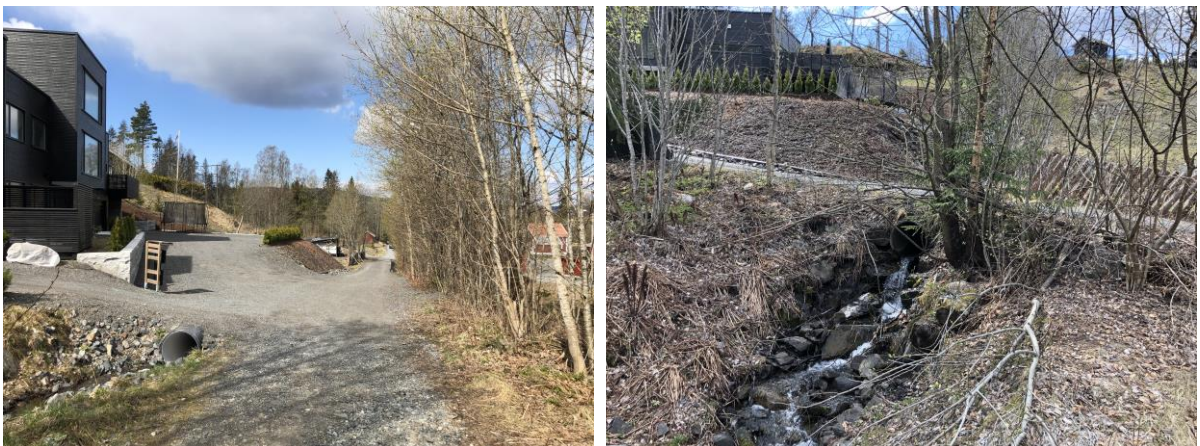
Figur 7-6: Forbi Gml. Ringeriksvei 226. Her er bekk lagt i moderne stikkrenne (mai 2021)

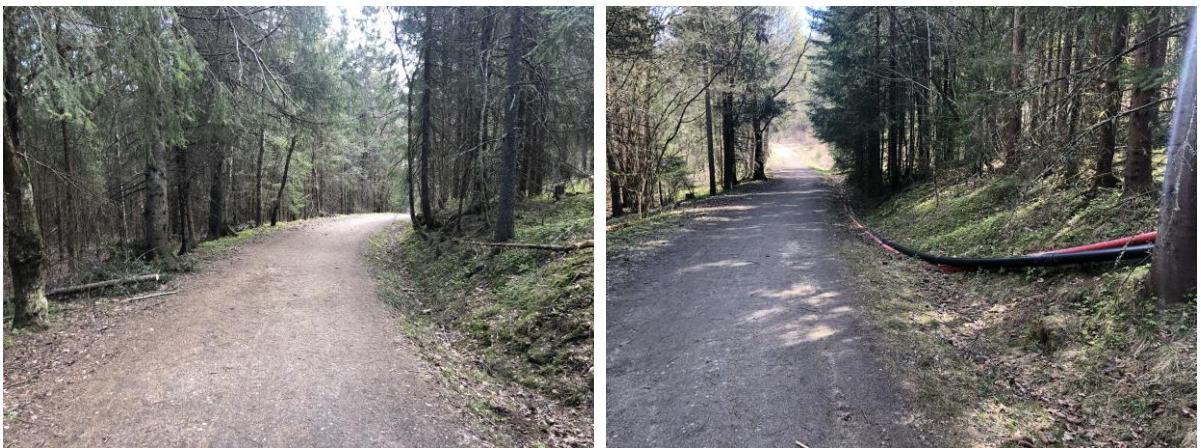
Figur 7-12: Ankerveien går i tett granskog. Ved Steinstjern ligger vannledninger for snøproduksjon i veigrøfta (mai 2021)

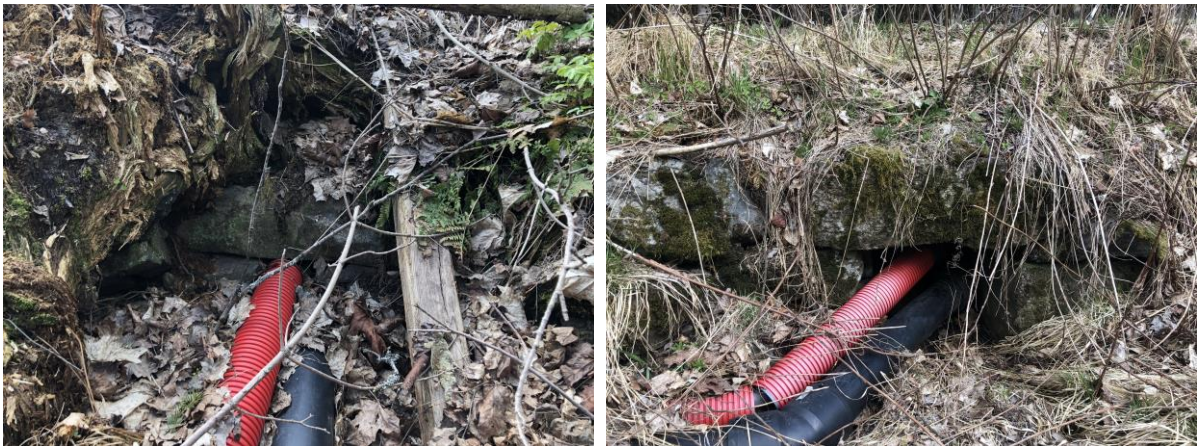
Figur 7-15: Vannledninger er lagt i stikkrenne i Ankerveien. Stikkrenna er trolig original (mai 2021)

På høyde med Steinstjern har Ankerveien et lavbrekk. Her er det anlagt stikkrenne under veien. Den er oppmurt i tilhøgd naturstein, og er trolig original. Stikkrenna benyttes i dag også til vannledninger.

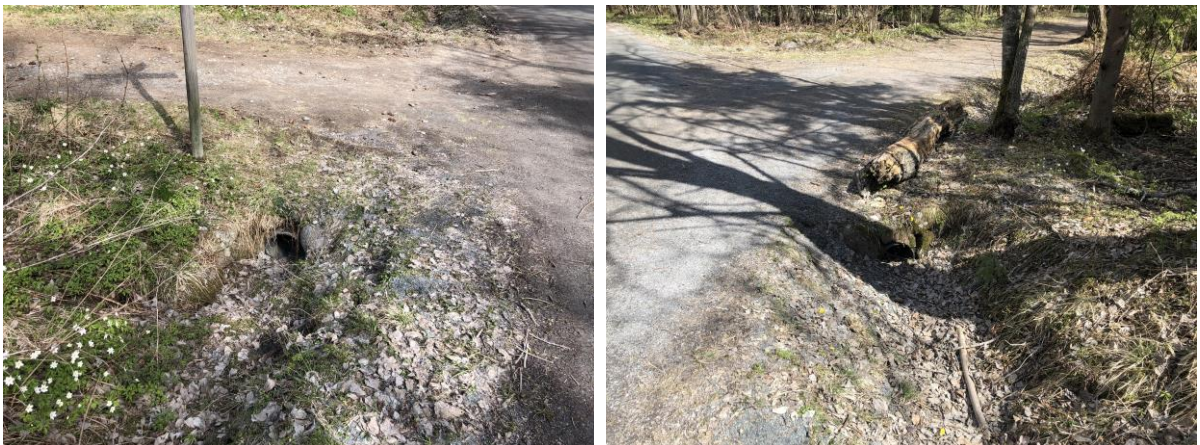
Figur 7-18: Der Knabberudveien krysser Ankerveien er det lagt inn moderne stikkrenner (mai 2021)

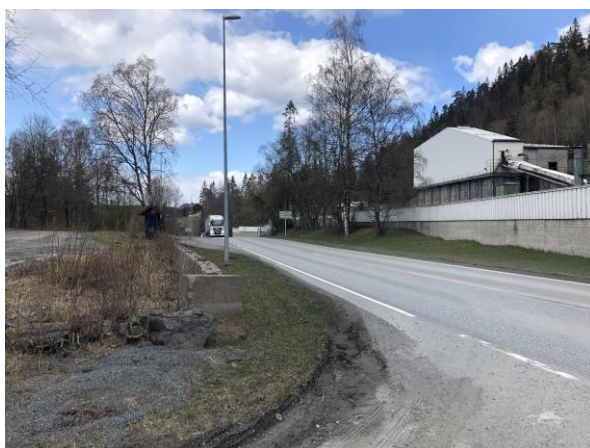
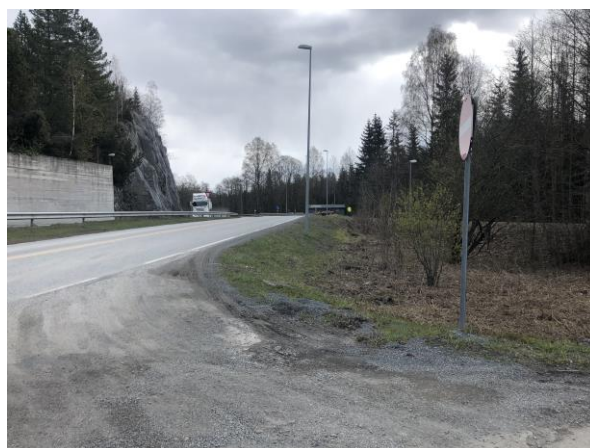
Figur 11-4: Utkjørsel fra Kolsåsbakken (nr. 2b på figur 11-1) er enveiskjørt og ligger på et toppbrekk. Dette gir noe begrensede siktforhold (mai 2021)

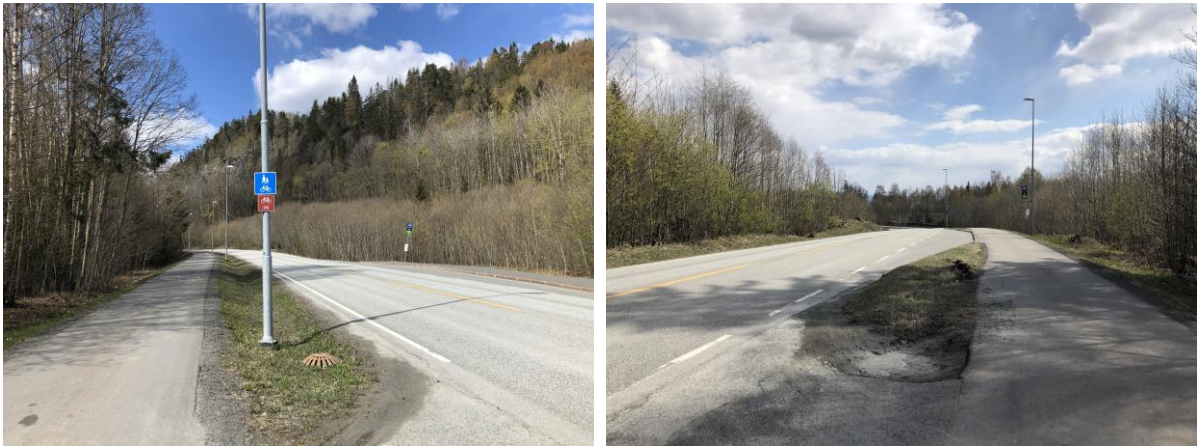
Figur 11-6: Avkjørsel Knabberudveien (nr. 3 på figur 11-1) sett mot vest og øst. Siktforholdene er gode (mai 2021)

Avkjørselen til Knabberud er en privat vei skiltet med forbud om innkjøring. Avkjørselen har ikke venstresvingefelt (se figur 11-6).

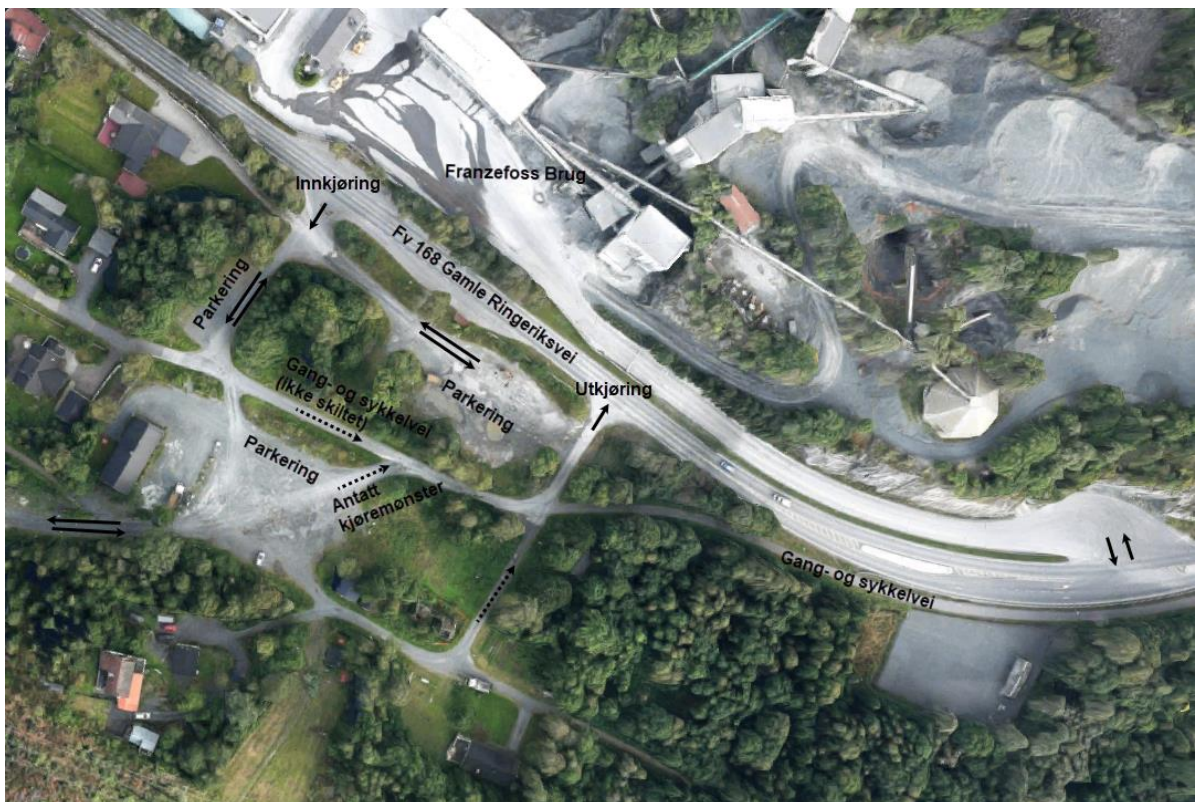
Figur 11-7: Dagens kjøremønster for atkomst til Kolsåsbakken og eiendommer på Steinsskogen

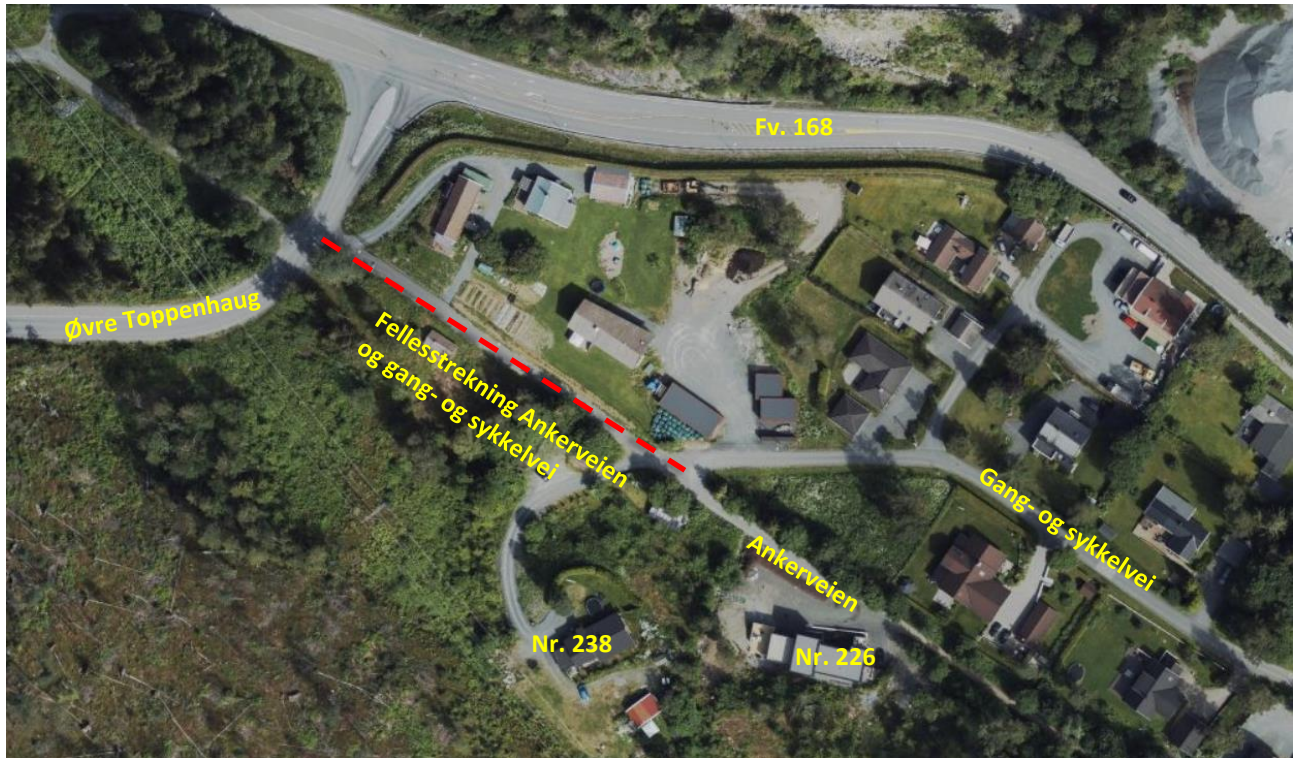
Figur 11-9: Ankerveien og gang- og sykkelvei har felles trasé (markert med rød stiplet linje) ved Nedre Steinsskogen
