Søknad om tillatelse for 1. tiltak i vassdragene Randsfjorden og Grytebekken; og 2. til midlertidige arbeider, ifm. utbedring av fs. 2336 Randsfjordsambandet, i Gran kommune.

Innlandet fylkeskommune, Samferdselsavdelingen, ber om tillatelse til å gjennomføre nødvendige arbeider med nye kaianlegg på Tangen og Horn, samt bussholdeplass som grenser til kaianlegget på Horn (forslag til reguleringsplan for Fs. 2336 Randsfjordsambandet, våren 2020), etter:

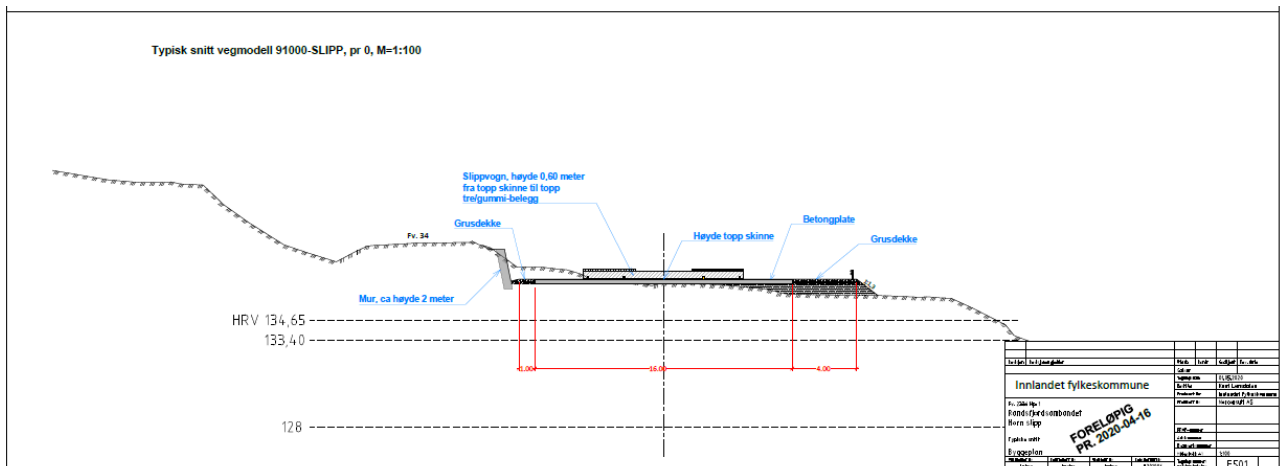
**Figur 3.** Foreløpig snitt av fast anlegg og vedlikeholdsplassen for el-ferja på Horn. Fast anlegg bygges i tråd med Miljødirektoratets veileder til fylkesmannen, M487, *Regulering av forurensning fra skipsverft etter kapittel 29 i forurensningsforskriften* (2016). Skissen mangler planlagt vannsamlingsanlegg.

Ny slipp bygges med tett dekke og barriere mot sjø, på fast anlegg, der mekanisk overflatebehandling av båtens metallkonstruksjoner skal foregå (fig. 3). Målet er å samle opp overflødig og avvirket materiale slik at det ikke kommer på avveie til jord og vann. Spylevann med avvirket materiale ledes til en stasjonær kum, sedimentasjonstank e.l. ev. til mobil tank/sugebil. Om det velges sedimentasjonstank kan rent vann, etter vedlikehold, slippes på sjøen og slammet leveres godkjent mottak. Det er utarbeidet rutiner og prosedyrer for rederiet.

Slippen bygges ikke med tak. Det bør likevel ikke være vanskelig å få opp en presenning e.l., ev. bruke utstyr som suger opp og samler støv. Dette er aktuelt når det skal gjøres vedlikehold som medfører fare for partikkelspredning av miljøfarlige forbindelser til luft.

Det etableres en fylling mellom land og vann ved slippen. Fyllinga blir bratt, med en helling på om lag 1:1,3 og bygges opp av store stein. Det er liten plass på området og muligheten for å skråne den mer er liten.

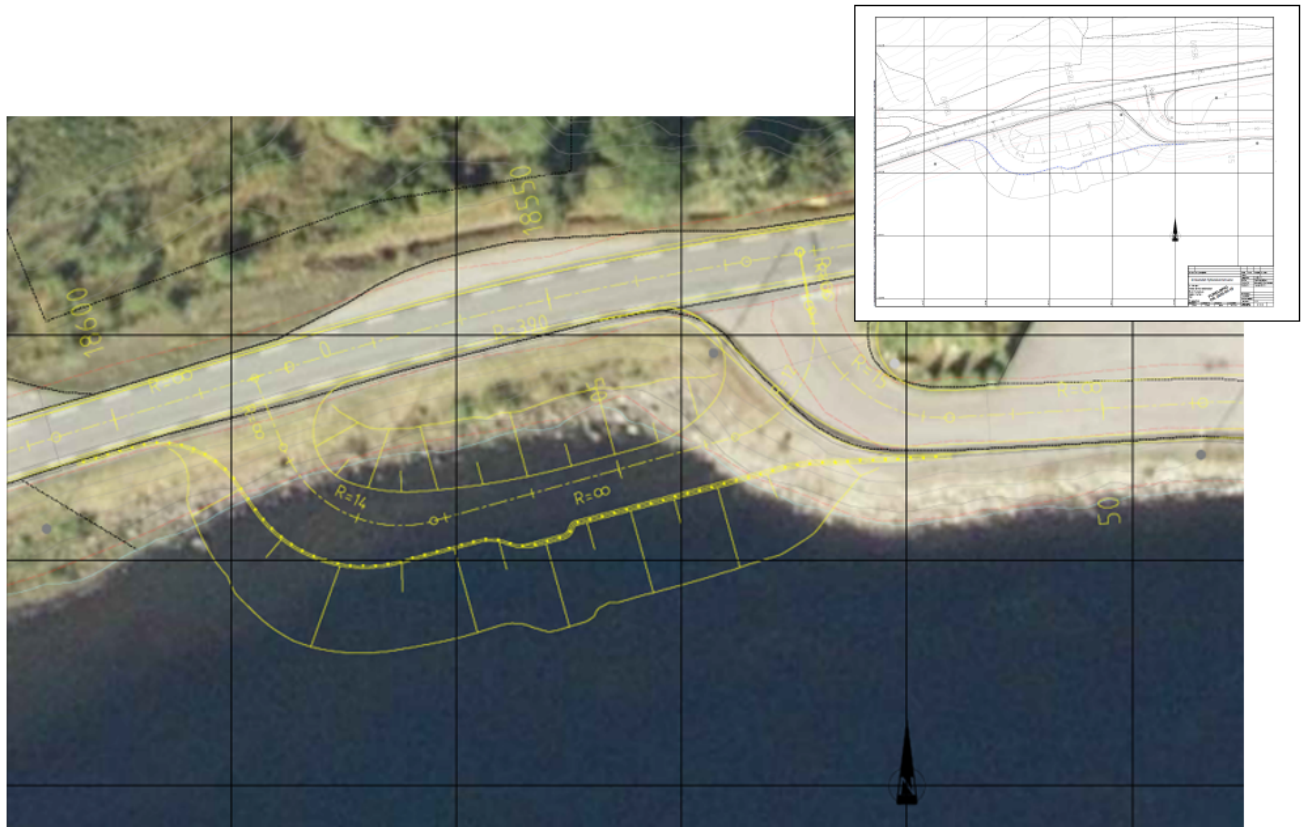
**Figur 6.** Skisse av fylling, holdeplass for buss på Horn. Fyllingen vil komme noe lenger ut i fjorden enn det tegningen viser. Dette er ikke endelig avklart enda.

Utfyllinga får et fotavtrykk på omkring 1500 m<sup>2</sup> og den blir ca. 2,5-3,5 m høy, i fra bunn innsjø (fig. 6). Primært benyttes rene masser i fyllinga, ev. vasket sprengstein, slik at den i vesentlig grad er fri for nitrogen, steinnåler, lunter og søppel.

Det skal tilstrebes å vegetere fyllingas øvre del. Det er her tale om en grønn kant på den øvre 0,5 m av fyllinga, i overgangen til plataet for holdeplass. Den vil ha en hellingsgrad på mellom 1:1,3 og 1:2. Den blir brattest nederst og mer skrånende høyere opp. Den grønne kanten etableres enten ved å legge på et 5-15 cm jordlag og så gras i en frøblanding som ikke hopper ut av omgivelsene omkring, eller ved å gjenbruke vegetasjonsdekket fra kantvegetasjon som må fjernes. Den grønne kanten bør ikke ha brattere helling enn 1:2 for å holde seg på plass.
