Søknad om endret tillatelse til virksomhet etter forurensningsloven

Hellik Teigen AS, anlegg Hokksund

Rapport nr.: Helliksoek18-01, rev. 0

Dette dokumentet inneholder søknad om endret tillatelse til virksomhet etter forurensningsloven for Hellik Teigen AS sitt anlegg i Hokksund.

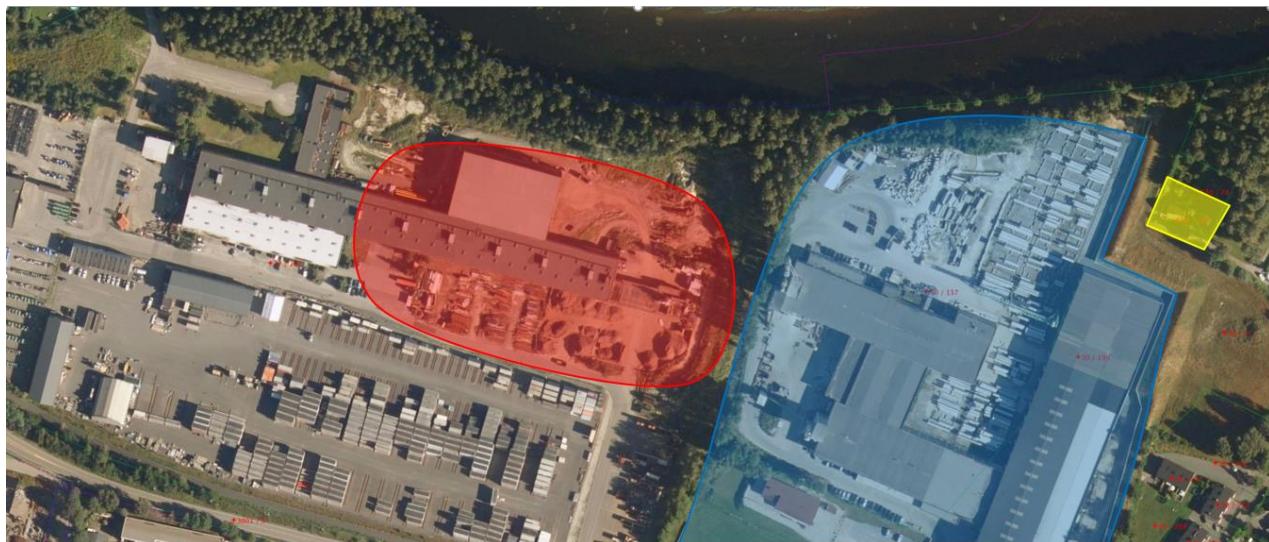
Figur 11: Bolighuset som er mest utsatt for støy (gult område) og det nye området med mølle og sikteverk (rødt område) samt området som tilhører Loe Betongelementer AS (blått område).

Det ble målt 40 dB(A) utenfor det mest utsatte huset, se Figur 11, og mest sannsynlig er det bidraget fra støykilder inne på Loe Betongelementer som dominerte, selv om det ikke var mulig å skille bidragene fra hverandre. Loe Betongelementer ligger nærmere det utsatte huset, og det skjermer for det meste av støyen fra Hellik Teigen.

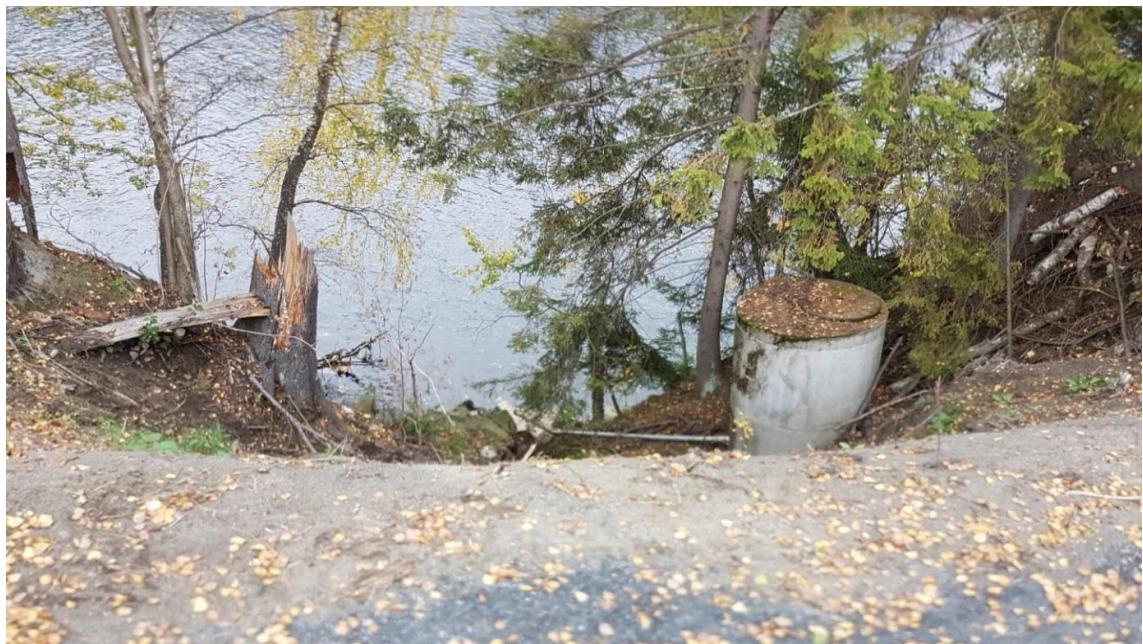
Vannprøver ble tatt ved utløp av rør som ligger nede i skråningen med avløp til Drammenselva.

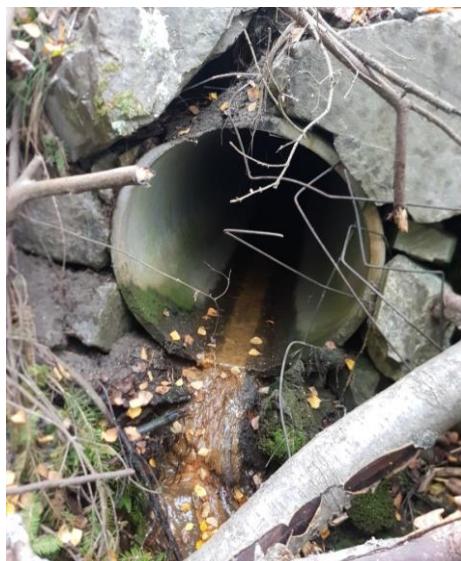
Vannprøve ble tatt rett ved rørets utløp. Vannet var forholdsvis klart, på foto er imidlertid avleiringer synlig.

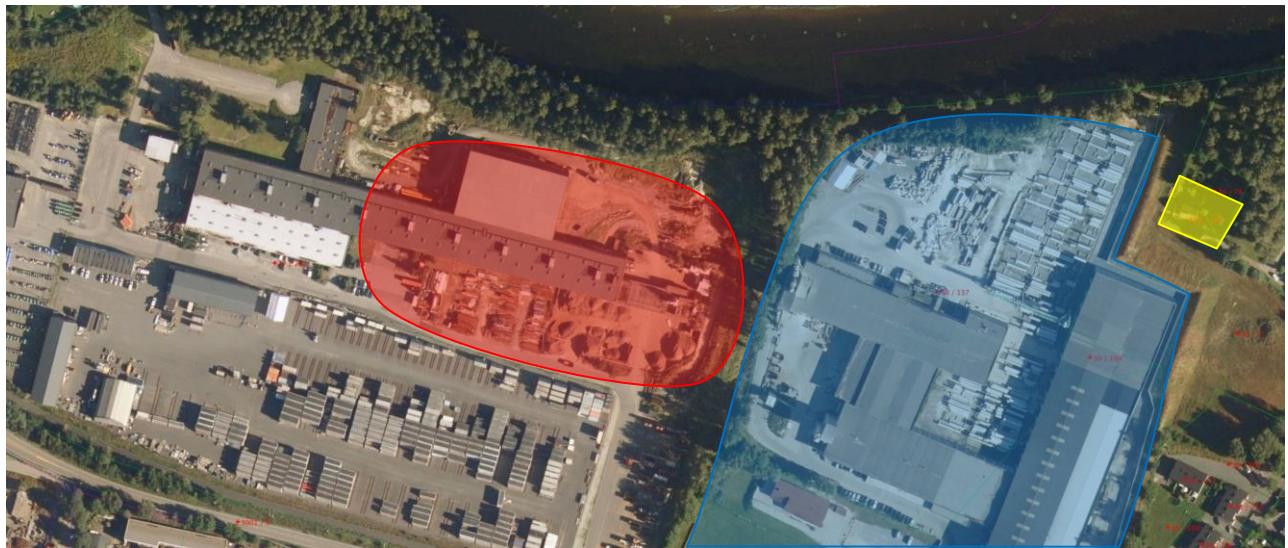
Figur 4.1 Oversikt over Hellik Teigen AS sitt nye industriområde på Loesmoen (rødt område). I tillegg er Loe Betongelementer AS avmerket (blått område), og det mest utsatte bolighuset (gult område).

Den nye delen av industriområdet til Hellik Teigen AS på Loesmoen i Hokksund består av en såkalt mølle og et sikteverk med sorteringsanlegg. Det er flere maskiner som støyer inne i hvert bygg, og i tillegg er det mye støy fra ventilasjonsanleggene for hvert bygg. Det er også en del trafikk av lastebiler og hjullastere på området.

Et oversiktsbilde av området er vist i figur 4.1 under.

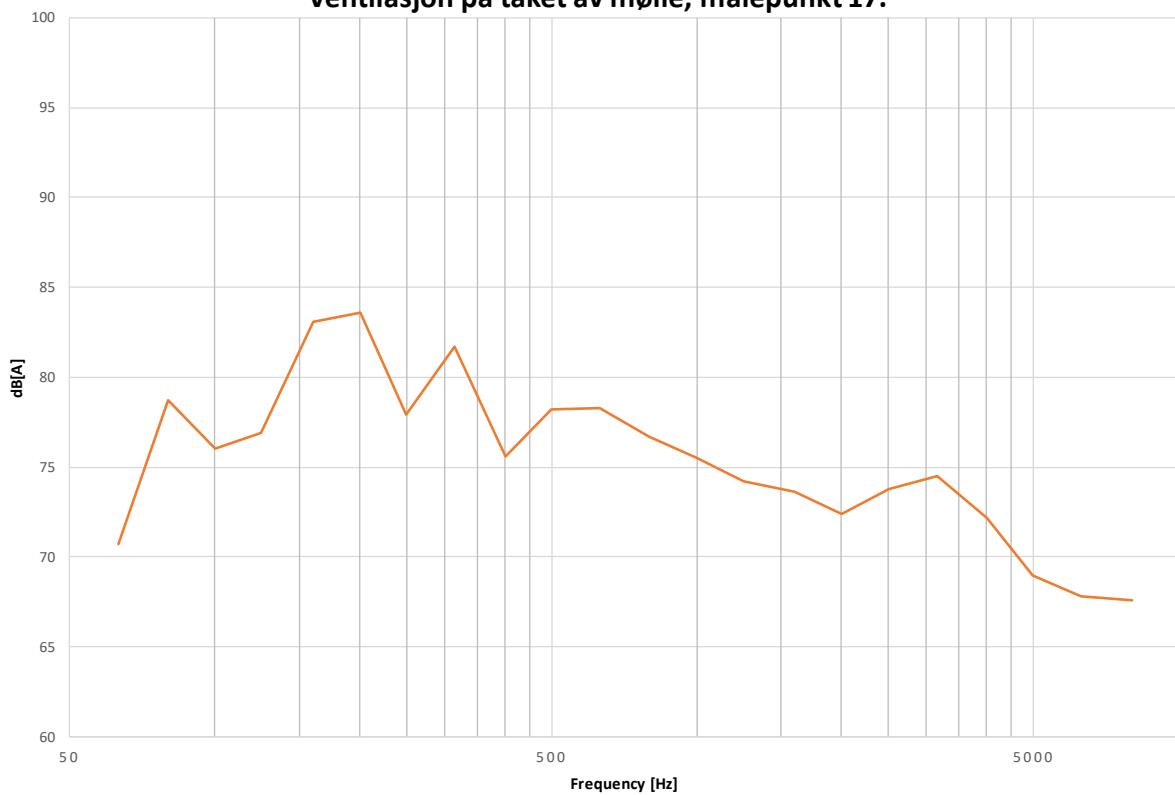
Midt i sikteverksåpning, målepunkt 4.

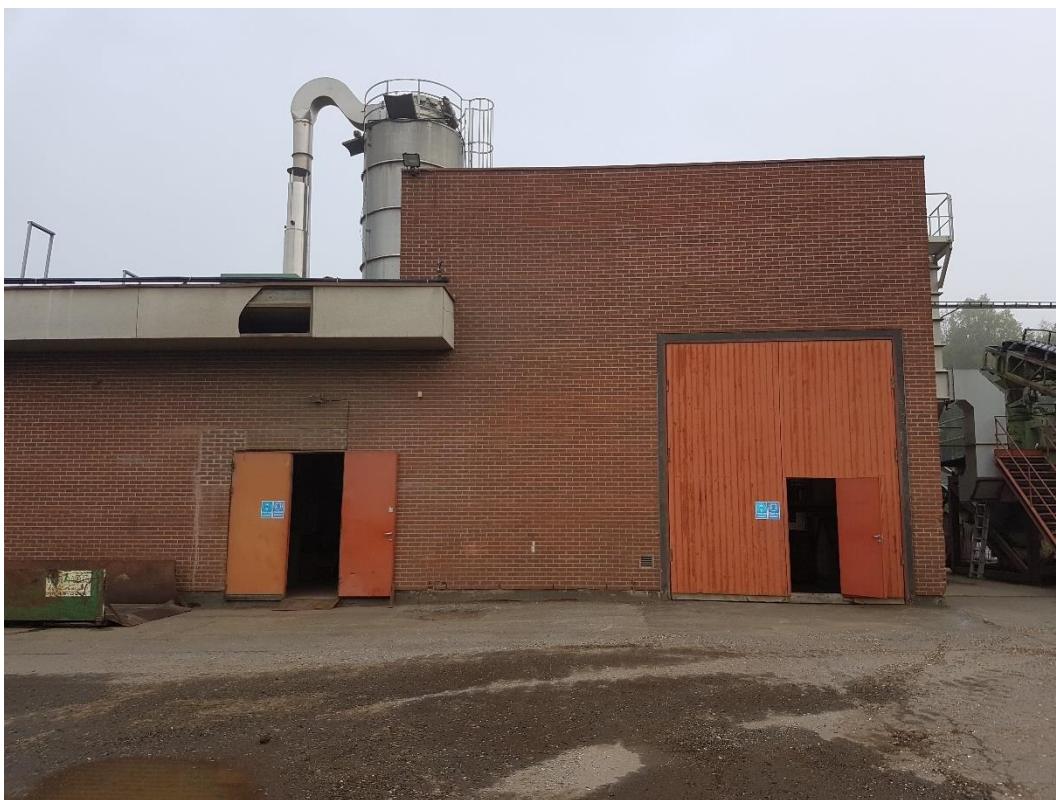
Figur B.1 Møllebygning sett fra sør.

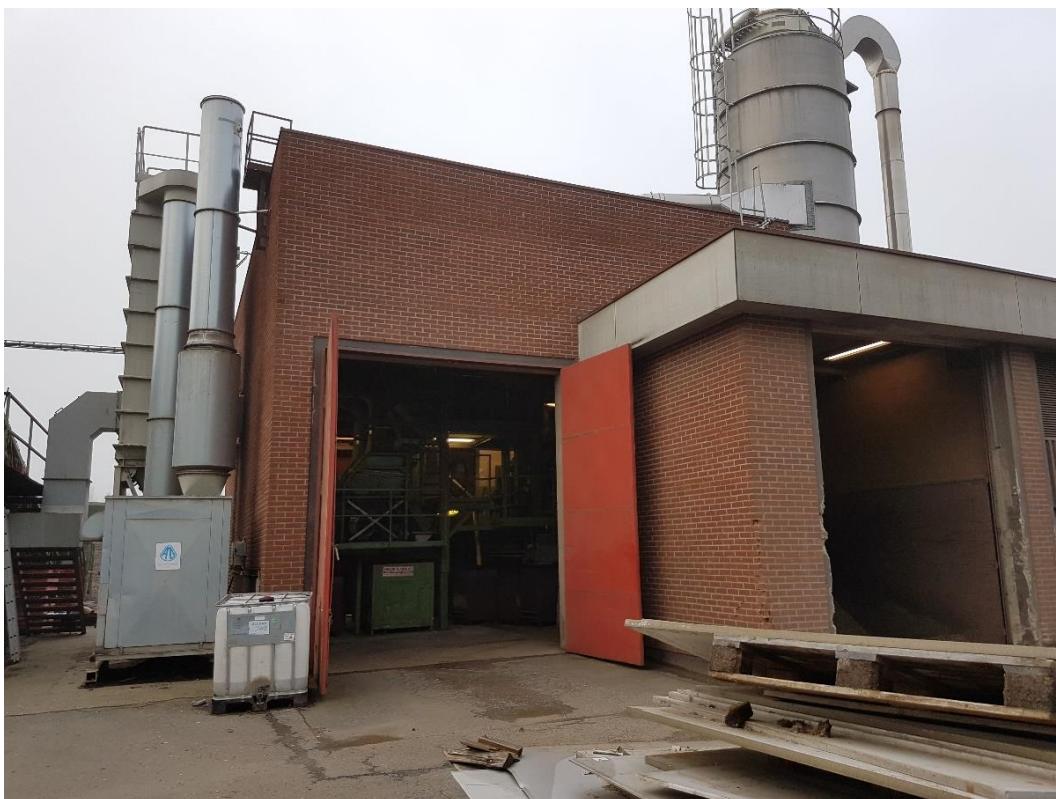
Figur B.2 Møllebygning sett fra nord.

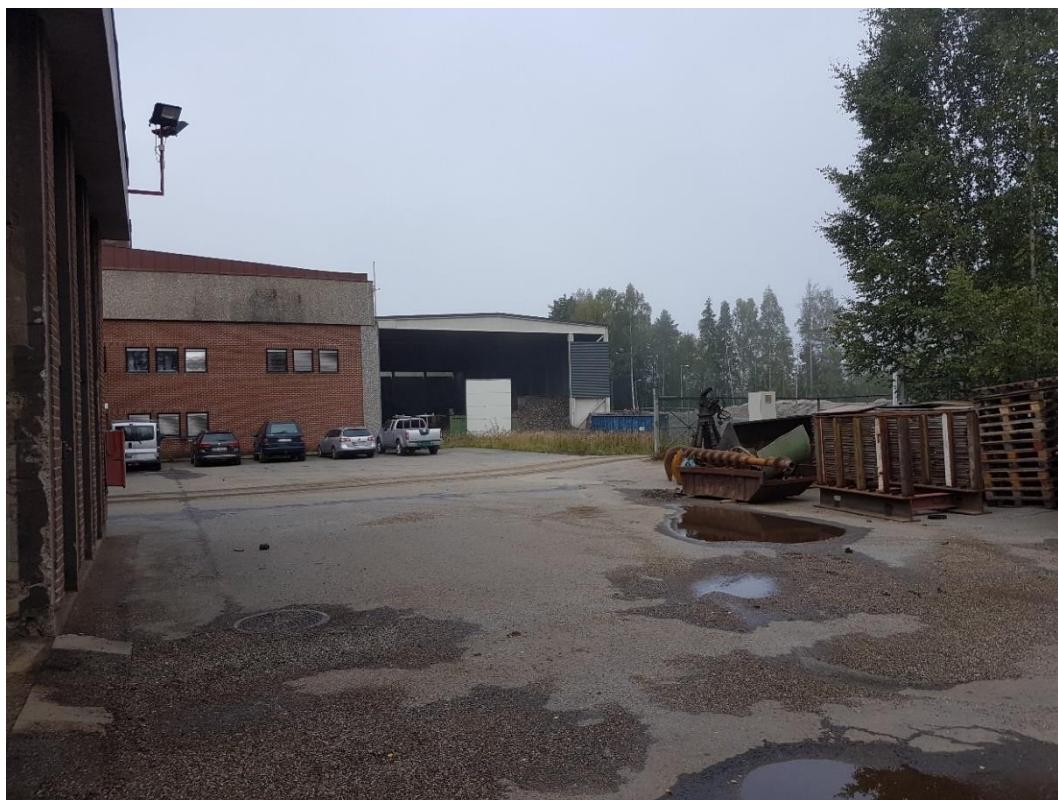
Figur B.3 Bygning med sikteverk og sortering til høyre (sett fra mølla).

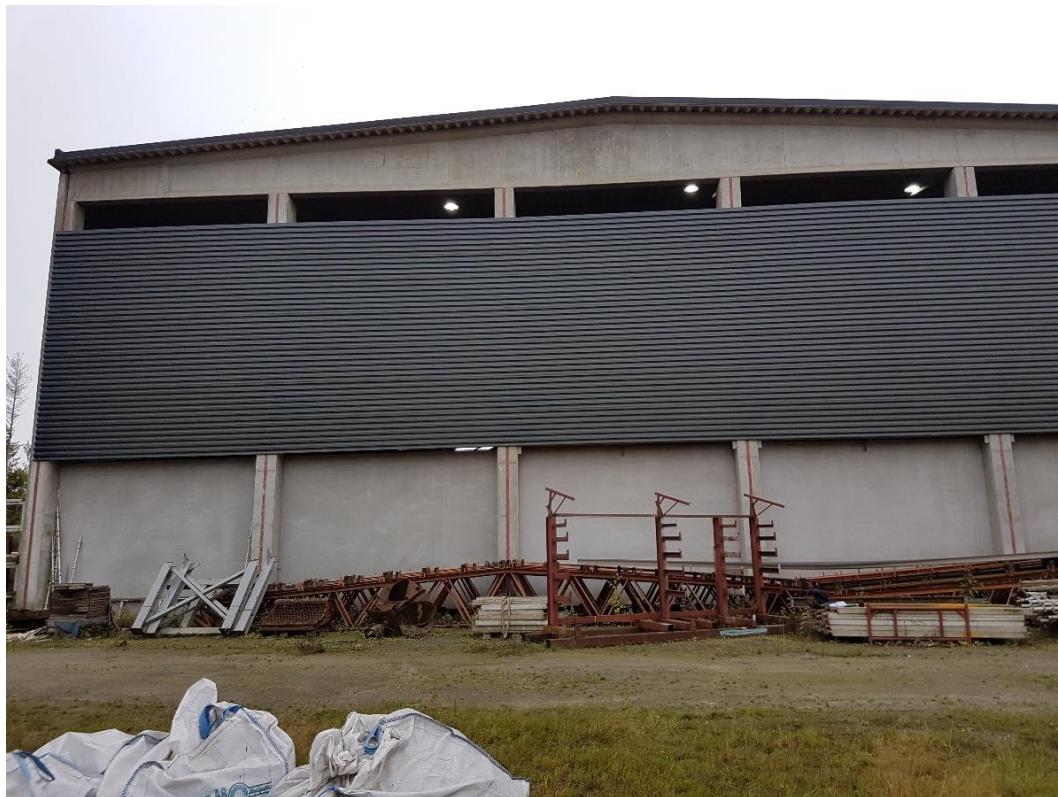
Figur B.4 Sikteverksbygning sett fra baksiden. Ventilsjonsgriller er lokalisert under the mørkegrå feltet.

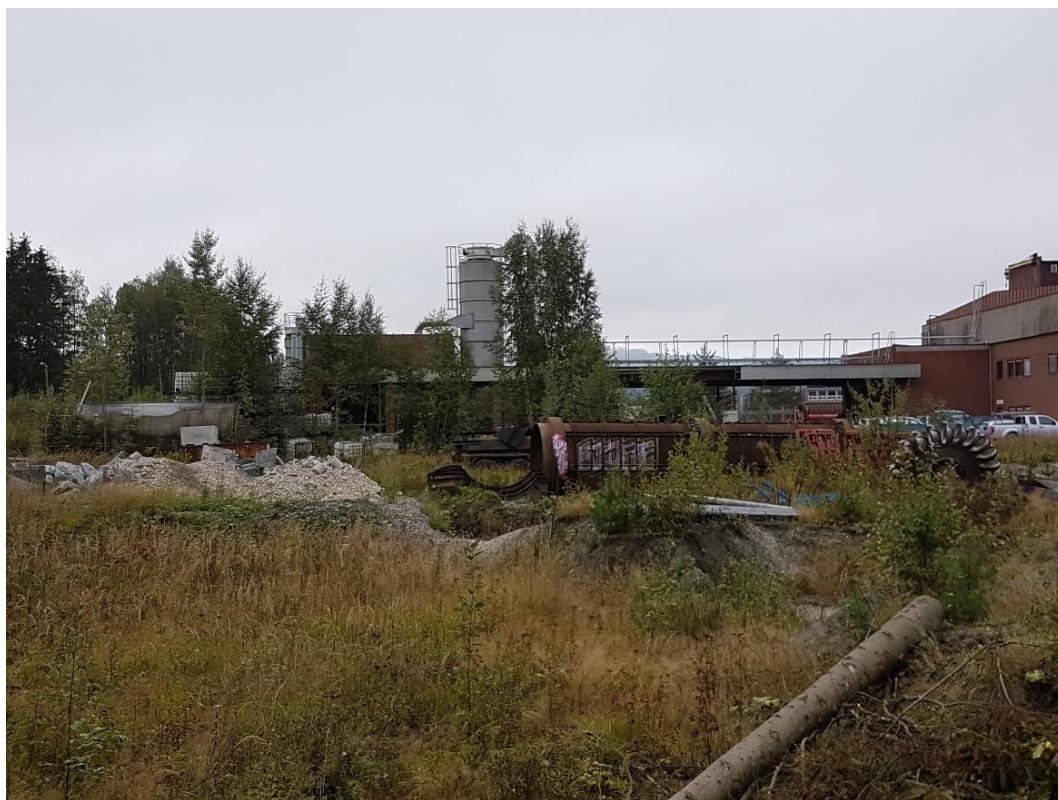
Figur B.5 Gjenvinningsanlegget sett fra gangstien nord for området. Mølla til venstre i bildet.

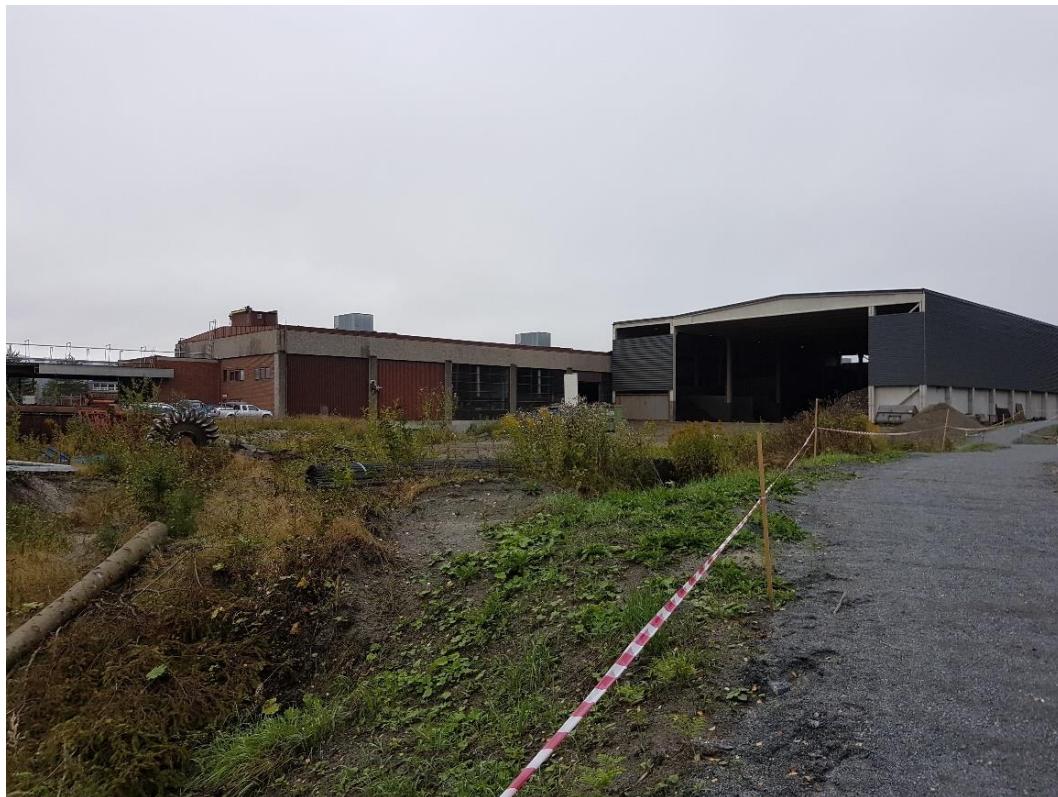
Figur B.6 Gjenvinningsanlegget sett fra gangstien nord for området. Sikteverket til høyre i bildet.
