# Utfylling i sjø, Domstein Raudeberg, Kinn kommune

Miljøfaglig risikovurdering og  
tiltaksbeskrivelse

DOKUMENTKODE: 10208089-03-RIGm-RAP-001

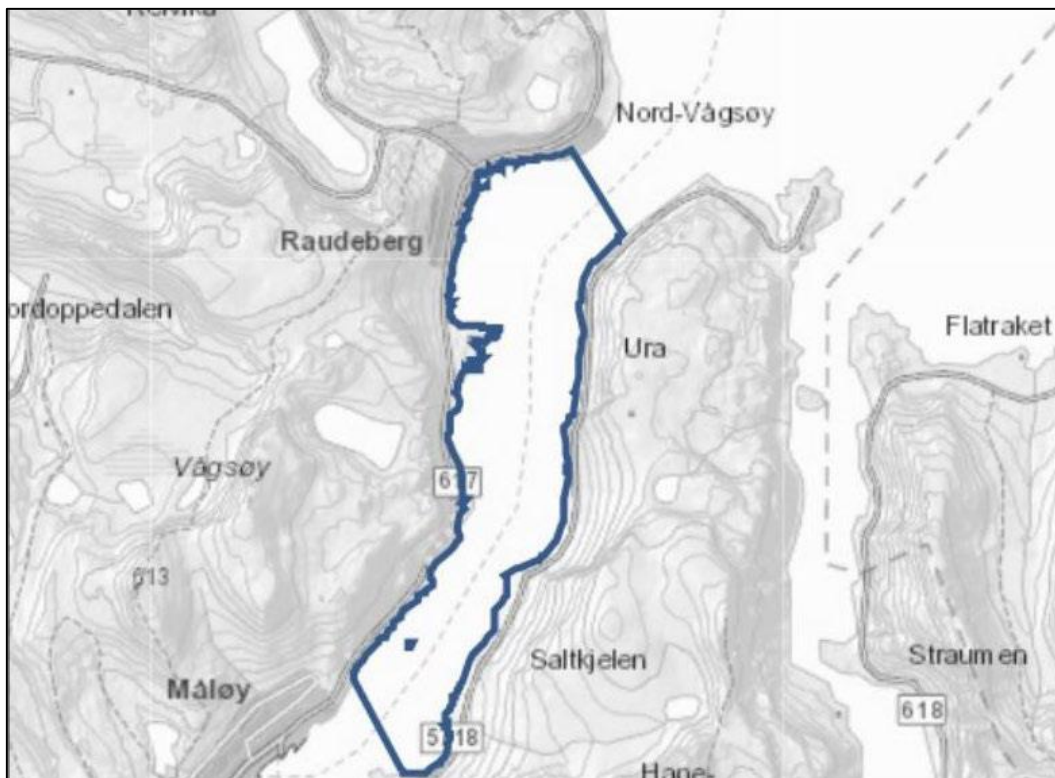
Figur 3-2 Vannforekomsten Ulvesundet-Raudeberg.

Området ligger i et beskyttet kyst/fjordområde (vannforekomst ID 0282012300-1-C), se figur 3-2. Vannforekomsten er registrert med økologisk og kjemisk god tilstand. Det er ifølge Vann-Nett registrert liten påvirkning fra bebyggelse, punktutslipp fra renseanlegg eller industri (skipsverft).
