► Utfylling og mudring i sjø

Miljøteknisk vurdering

Brattørbassenget, Trondheim Havn

Oppdragsnr.: 5140176 Dokumentnr.: 5140176-RIM-01 Versjon: J01 Dato: 2019-10-28

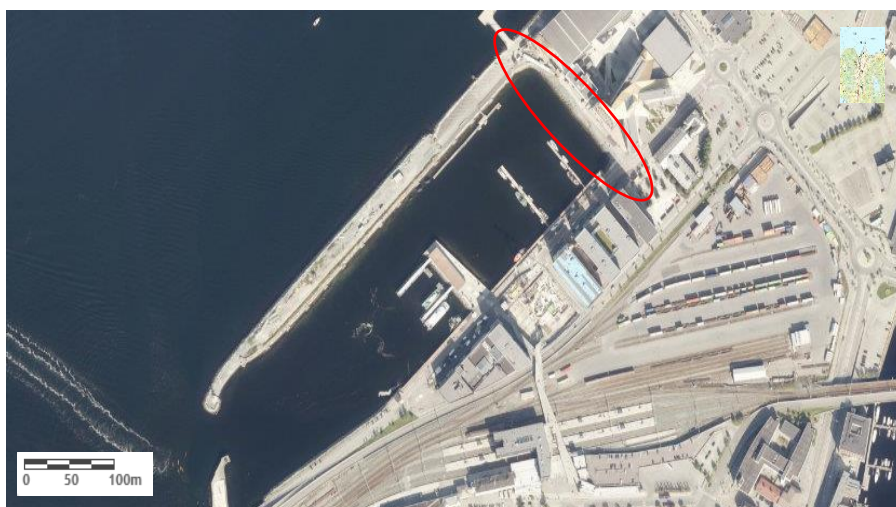
Figur 2: Lokalisering av planlagt mudrings- og utfyllingsområde på tiltaksområde vist innenfor rød sirkel.

Det skal etableres en havnetrapp langs Brattørkaia 11 Trondheim som vil dekke hele nordøstlig bredde av bassenget. Dette innebærer inngrep på land og i sjø. Planlagte tiltak innebærer utgraving av masser i sjø og utfylling i sjø. Geografisk plassering av Brattørbassenget er vist i Figur 1. Tiltaksområdet befinner seg i indre del av Brattørbassenget (se Figur 2). De planlagte tiltakene i sjø strekker seg over et areal på ca. 2300 m².

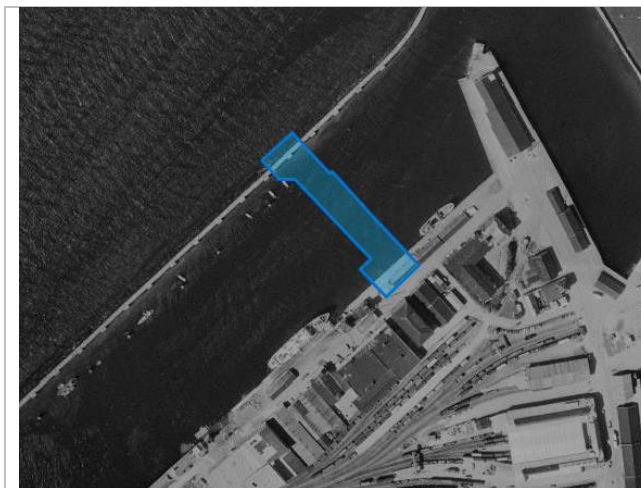
Figur 5: Flyfoto fra Brattørbassenget, 1964 [14].

Historiske flyfoto forteller at utfyllingen av det som utgjør tiltaksområdet må ha startet en gang etter 1964 (se Figur 5). Flyfoto forteller også at dette området var det siste som ble fylt opp på Brattøra. Noe av fyllingen ble etter det som er kjent avsluttet juli 1985 [12], men det finnes også indikasjoner på at det har vært fylt ut på 90-tallet [13]. Man kan heller ikke utelukke at massene innenfor tiltaksområdet kan bestå av avfallsmasser som stammer fra tidligere virksomhet i byen, også kjent som byfyll. Brattørbassenget er regulert som trafikk- og havneområde. Aktiviteten tilknyttet havnevirksomhet må ansees som en potensiell kilde til forurensing til bassenget, samt omliggende grunn og sedimenter. I tillegg er det kjent at det tidligere har eksistert drivstoffanlegg på land i området som berøres av tiltaket. Det er tidligere foretatt en masseutskifting av deler av området i forbindelse med fjerning av dette (se kapittel 3.4.2 for utfyllende informasjon).

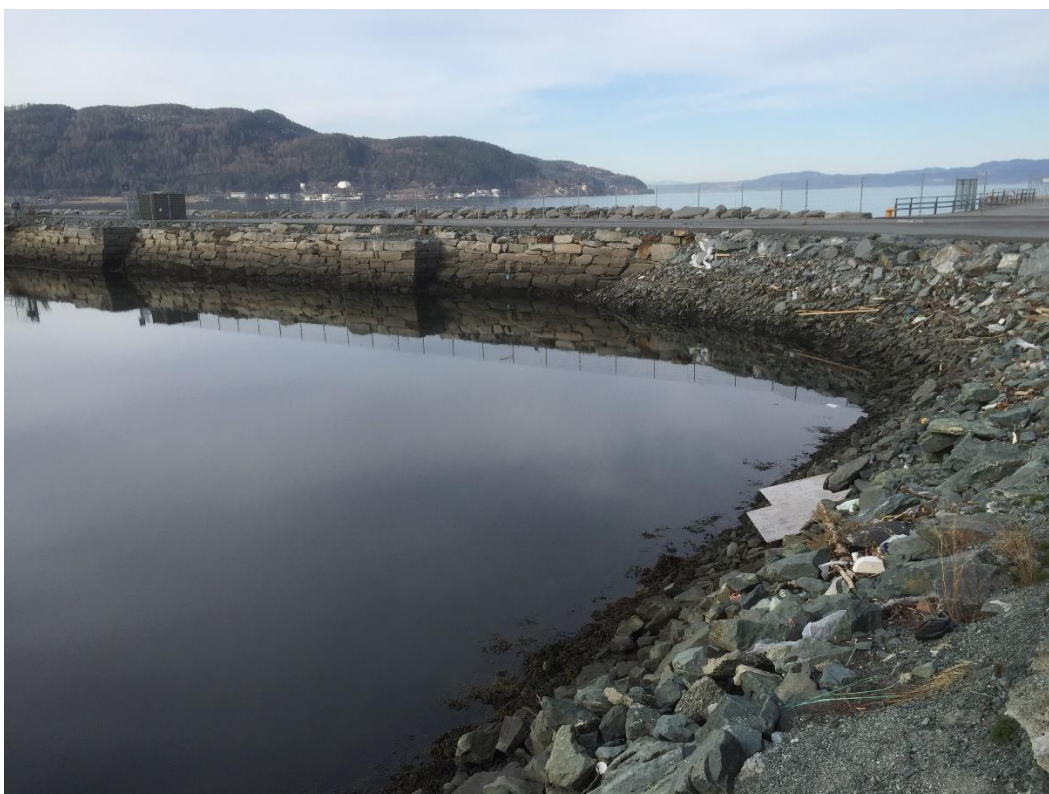
Foto 2: Fotografi av sjøfronten mot Brattørbassenget. Bilde er tatt mot nordvestlig retning.
Foto: Ole R. Vevelstad.

Det antas at omtrent halvparten av massene som berøres av utgravingen under kote 0 er grove masser (sprengstein) som kan gjenbrukes på området (se bilder i vedlegg 5). Øvrige masser (ca. 250 m³) må i utgangspunktet leveres til godkjent mottak, men kvalitetsmasser med stein > 20 mm kan gjenbrukes på stedet.

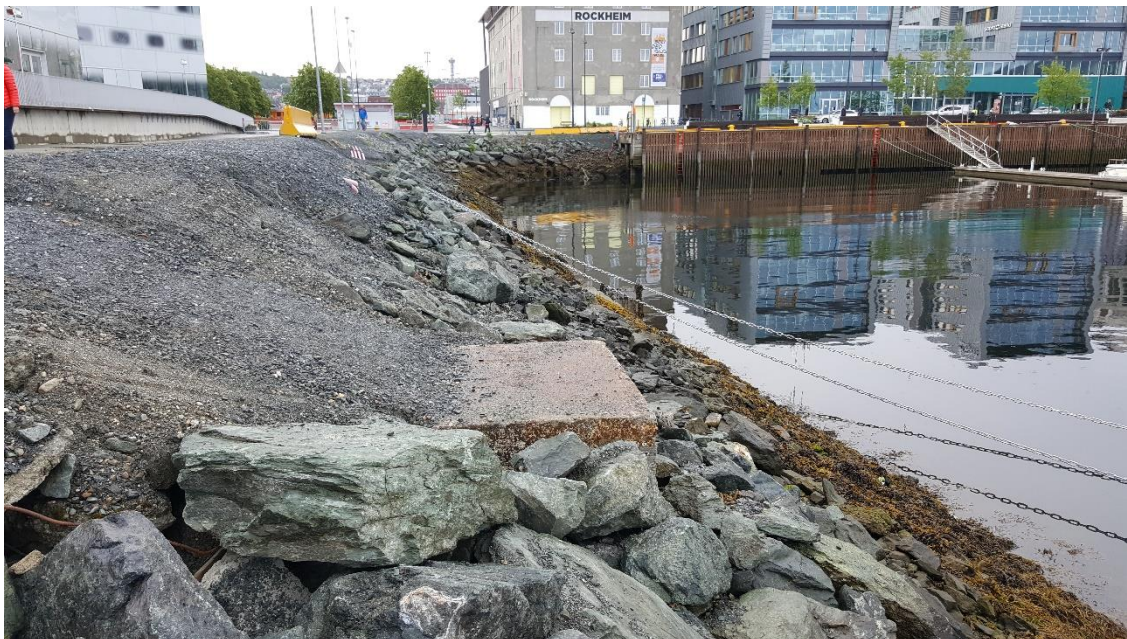
Foto 3: Fotograf av sentrale deler av sjøfronten mot Brattørbassenget. Bilde er tatt mot sørøstlig retning.
Foto: Ole R. Vevelstad.

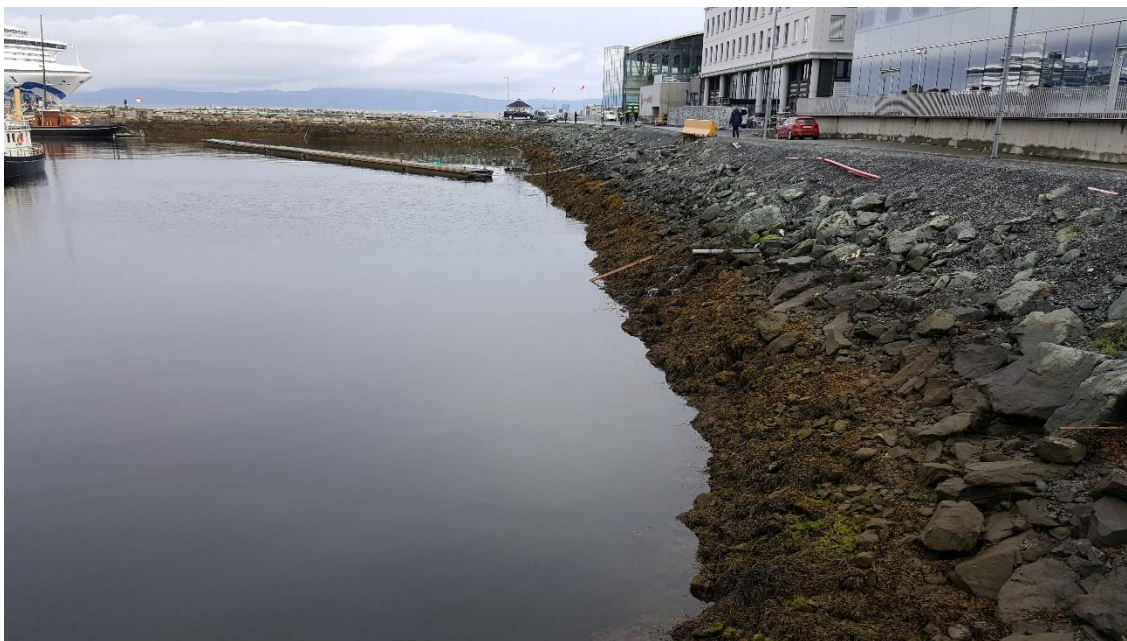
Foto 4: Fotograf av sentrale deler av sjøfronten mot Brattørbassenget. Bilde er tatt mot nordvestlig retning.
Foto: Ole R. Vevelstad.

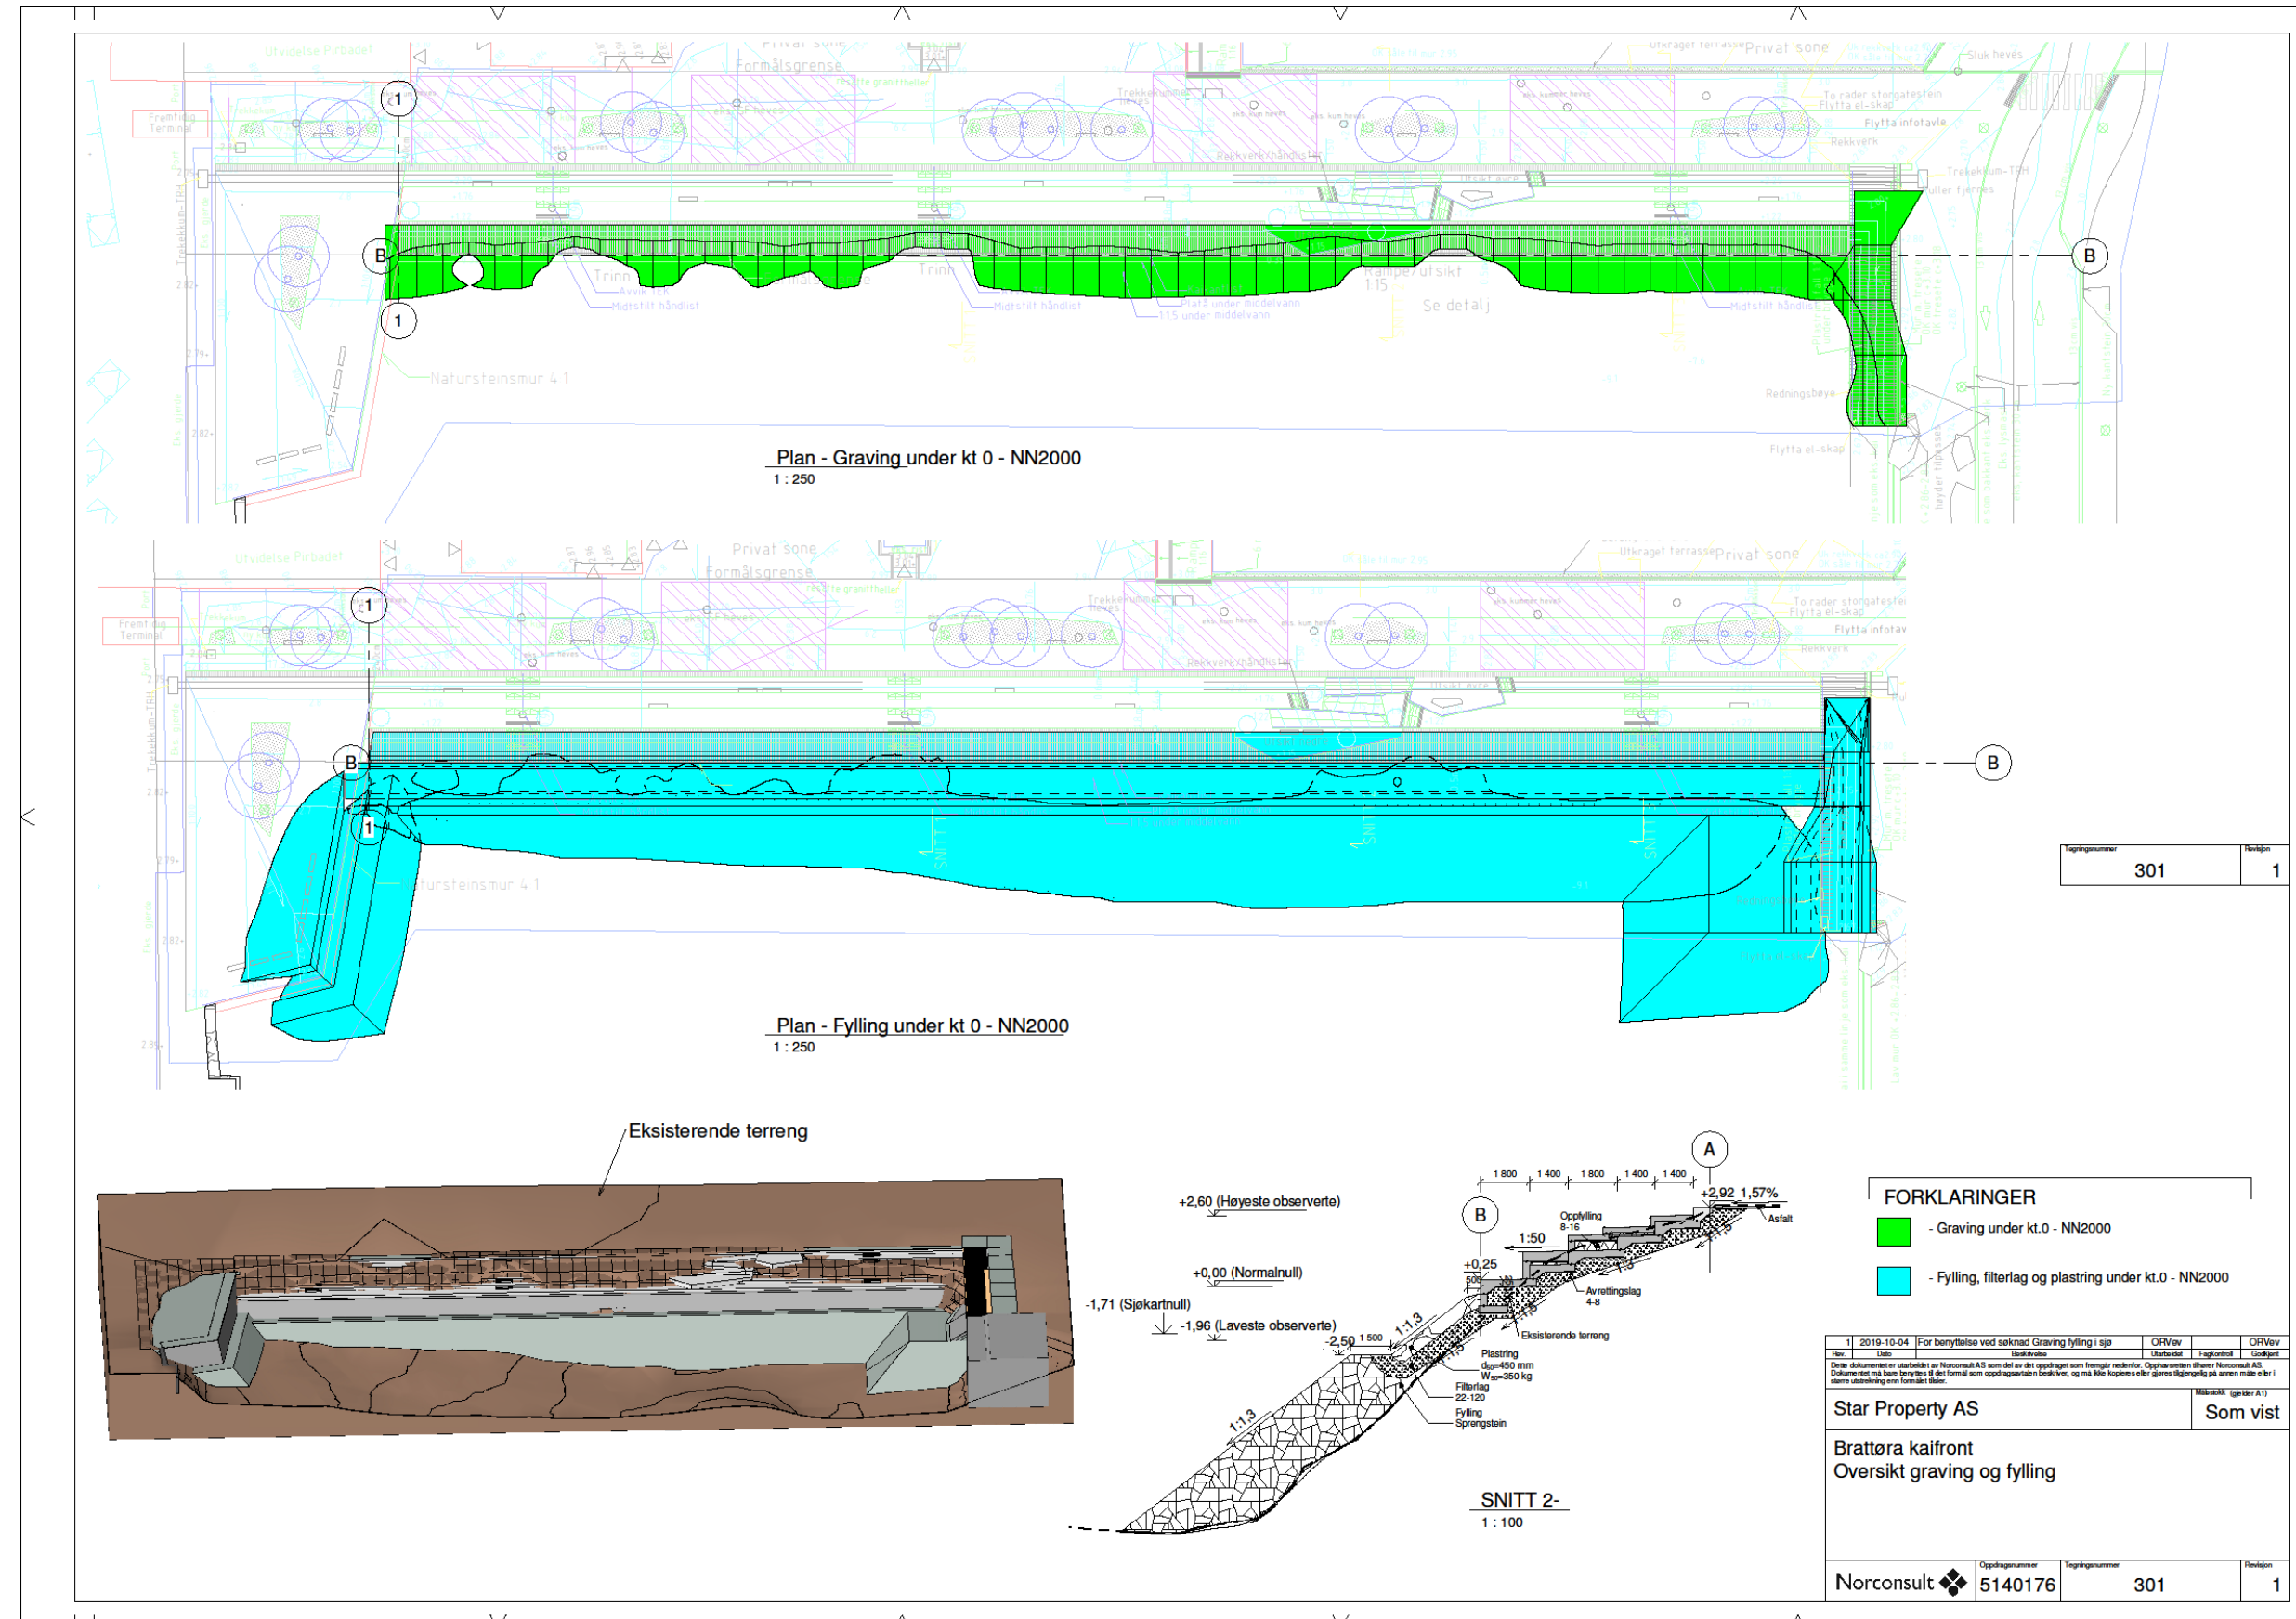
Vedlegg 6 - Teknisk tegning for planlagt mudring og utfylling

Det er behov for å gjøre tiltak i skråningen i forbindelse med etableringen av trappa. Tiltakene medfører behov for noe graving i skråningen både over og under sjøoverflata. Det er estimert et behov for utgraving av ca. 500 m³ langs hele havnetrappa, i område vist på tegning i Vedlegg 6. Berørt område for utgraving vil på det dypeste være -1 meter under laveste registrerte vannstand (kote -3,5). Det er planlagt å gjennomføre utgravingen ved bruk av gravemaskin på land.
