## ► Gjesåssjøen - Terskel for oppdemming

### Sammendrag/konklusjon

Reguleringen foreslås utført ved å etablere en terskel i form av et bjelkestengsel på oppstrøms side av landkarene på en bru over elva ut fra Gjesåssjøen. Brua ligger ca. 1 km nedstrøms selve sjøen.

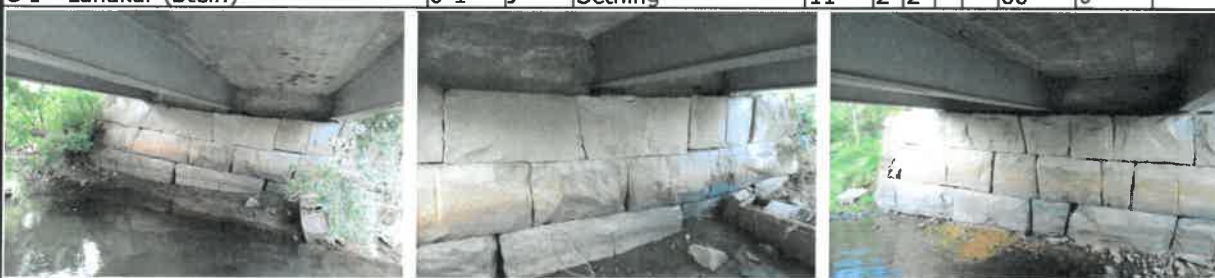
Element	Akser	Bilde	Skadebeskrivelse	Type	B	V	T	M	Årsak	Årsak	Kostnad
B 4 - Fylling (Stein/grus)	0-3	N	Begroing	83	-	3	-	-	40	0	
C 1 - Landkar (Stein)	0-1	J	Setning	11	2	2	-	-	60	0

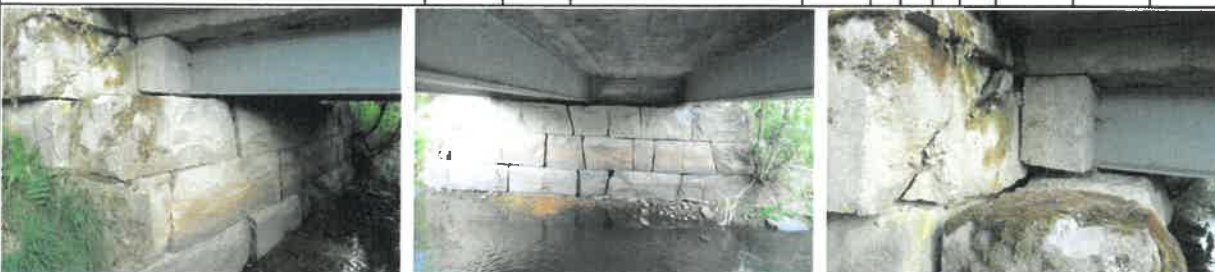
C 1 - Landkar (Stein)	2-3	J	Setning	11	2	3	-	-	60	0	
«>>»	«>>»	N	Bevegelse	12	2	3	-	-	82	0

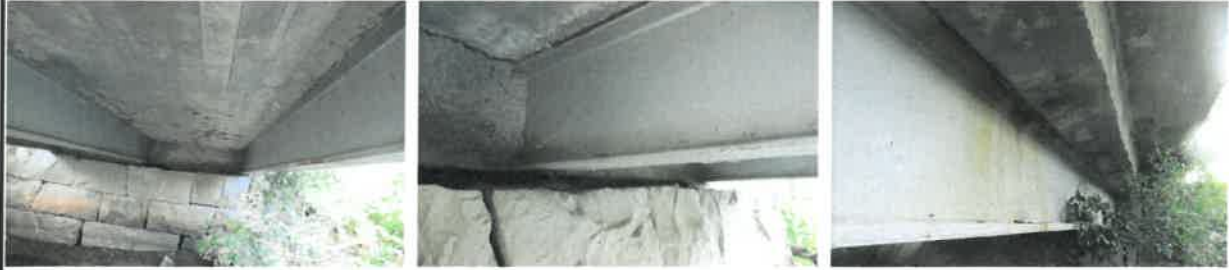
D 2 1 - Hovedbjelke (Stål x 3, NP 40)	1-2	J		42	-	1	-	-	81	0
