Randvik RA og sivbedd Risør

ROS-analyse for Ytre Miljø

Sweco Norge AS	967032271
Prosjekt	Driftsassistansen i Aust-Agder, avløp 2023
Prosjektnummer	10234729
Kunde	Risør
Opprettet av	Nina Eger
Kontrollert av	Gunnar Sandvik
Godkjent av	Lars Haugli
Dato	2023-08-16
Rev	0
Dokumentreferanse	NotatROS_28.08.2023_Endelig

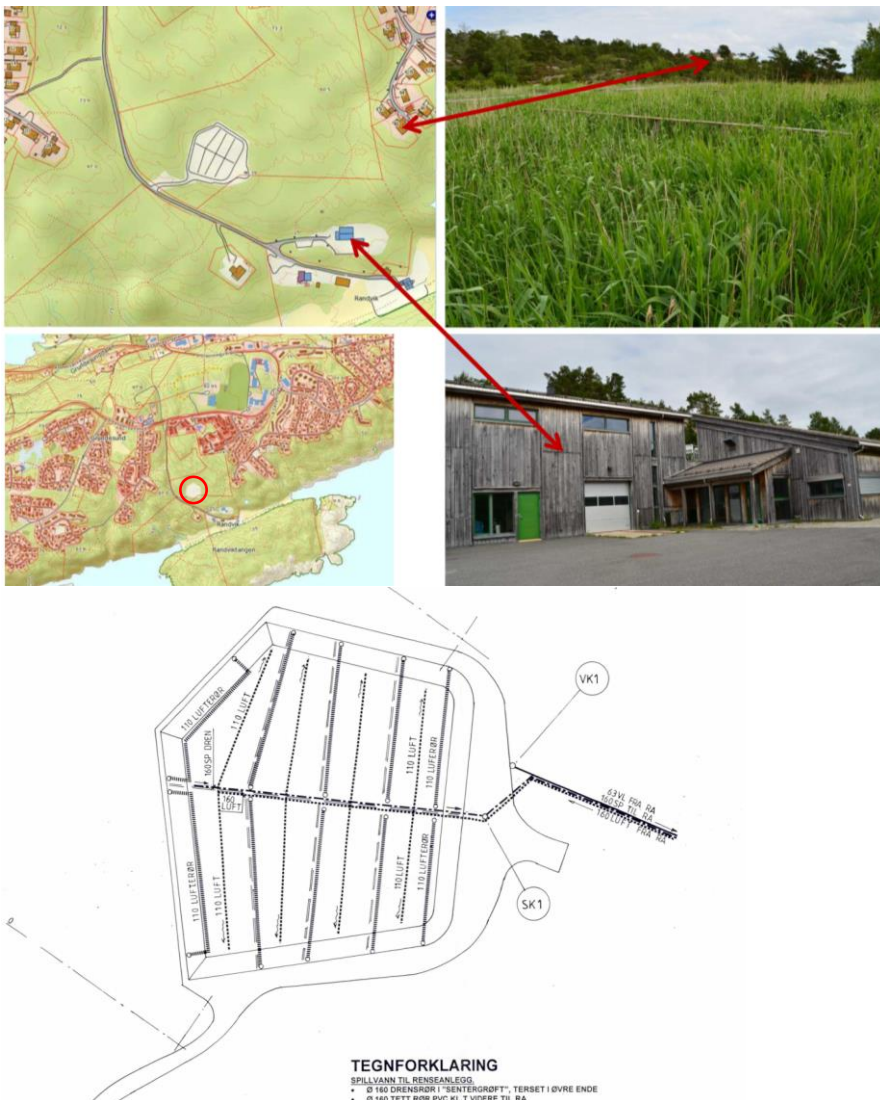
Ved Randvik RA er det tilknyttet en naturbasert renseløsning med plantebasert slamavvanning vha. sivbedd. Beddet har 8 kammer og er beplanta med takrør. Takrør tar opp plantenæring (særlig N og P) og mineralisert organisk stoff fra slammet. Slam pumpes fra Randvik RA opp til sivbeddet. Avrenning fra sivbeddet går på selvføll tilbake til Randvik RA.

Figur 1 Lokalisering av sivbeddet (oppe) og skisse/detaljplan over sivbeddet (nede).

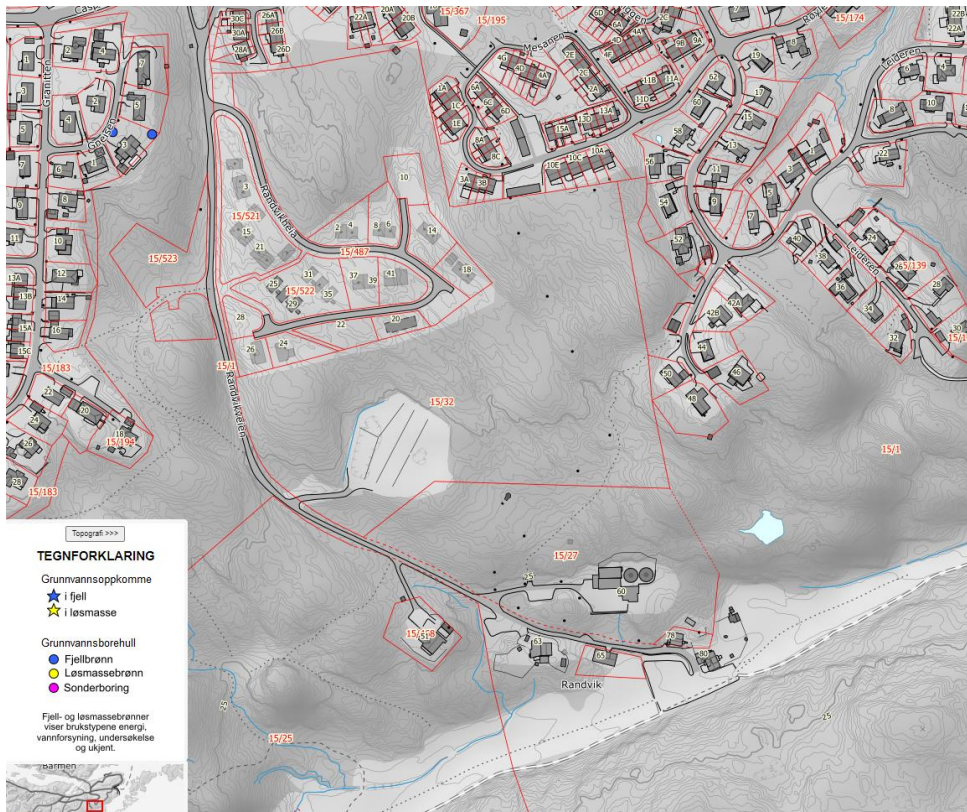
Det ligger to borebrønner (brønntopp på ca. 80 moh) omtrent 350 meter nord for sivbeddet. Sivbeddet ligger på ca. 45 moh. Det lille vannet som ligger sør-øst i figurene 2 og 3 vil utfra topografiske forhold ikke kunne påvirkes.

Figur 2 De to borebrønnene i blått kulepunkt og vannet i øst

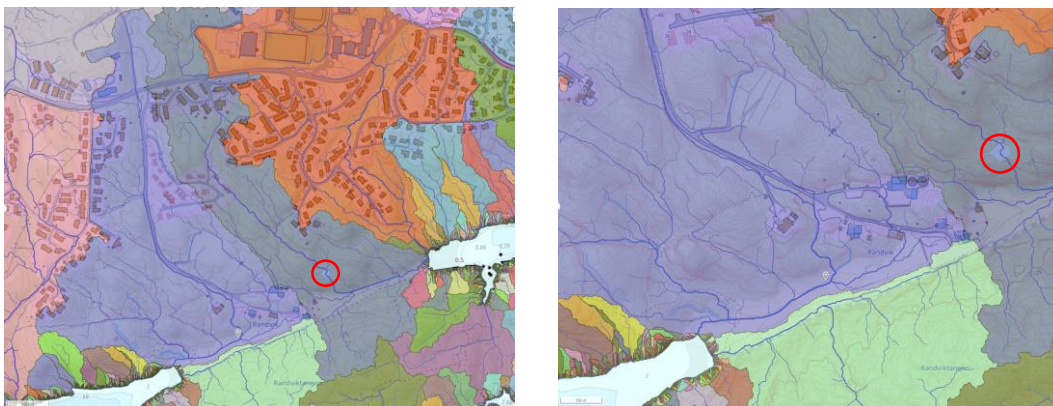
Figur 3 Blåfarget areal viser at tjernet markert med rød sirkel ligger utenfor potensielt påvirket nedbørsfelt

Blåfargen i figur 3 viser at sigevann fra sivbeddet potensielt kan følge vassdraget ut til sjøbukta i Sandnesfjorden. Siden anlegget ligger på grensen mellom to nedbørsfelt har Randvik RA også overflateavrenning ut i bukta ved Østre Randvik.

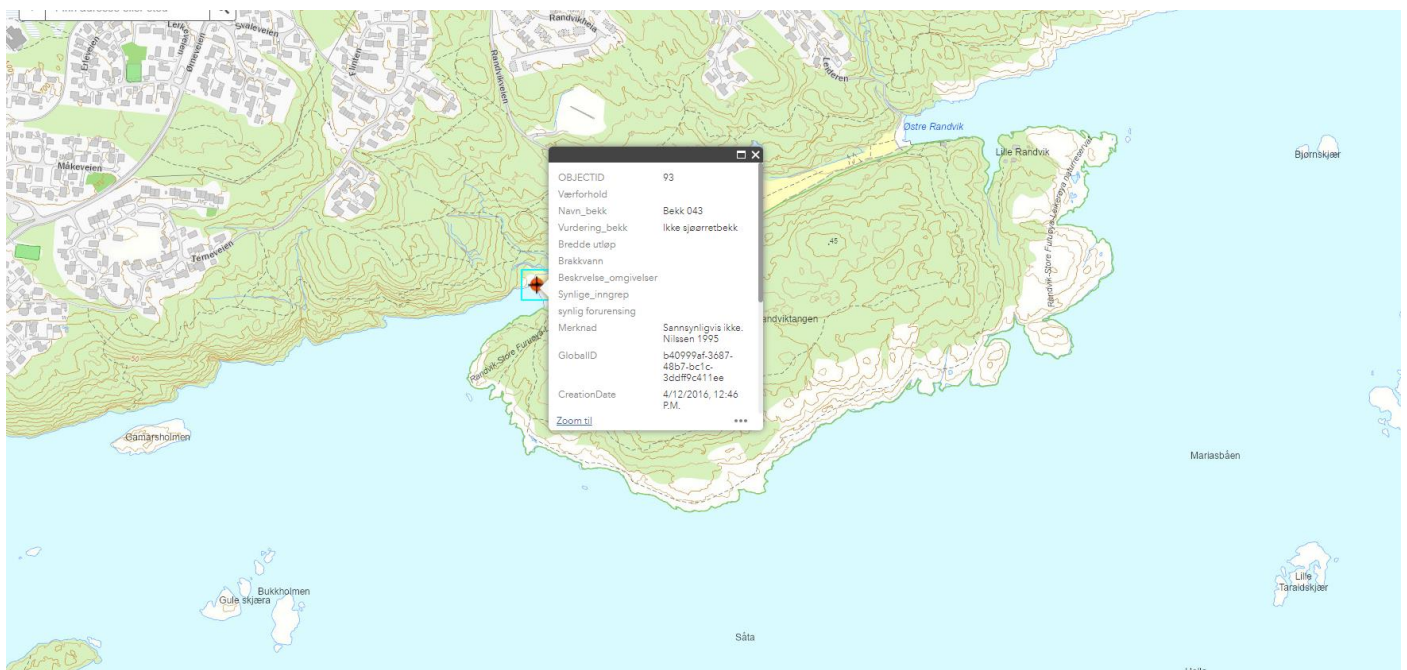
Bekken som går opp mot renseanlegget ved vestre Randviktangen er sannsynligvis ikke sjørrettførende ifølge Statsforvalterens registrering av sjørrettbekker. Det samme antas å gjelde for laks.

Figur 4 Bekken er sannsynligvis ikke sjørrettførende (rødt kryss viser utløp)

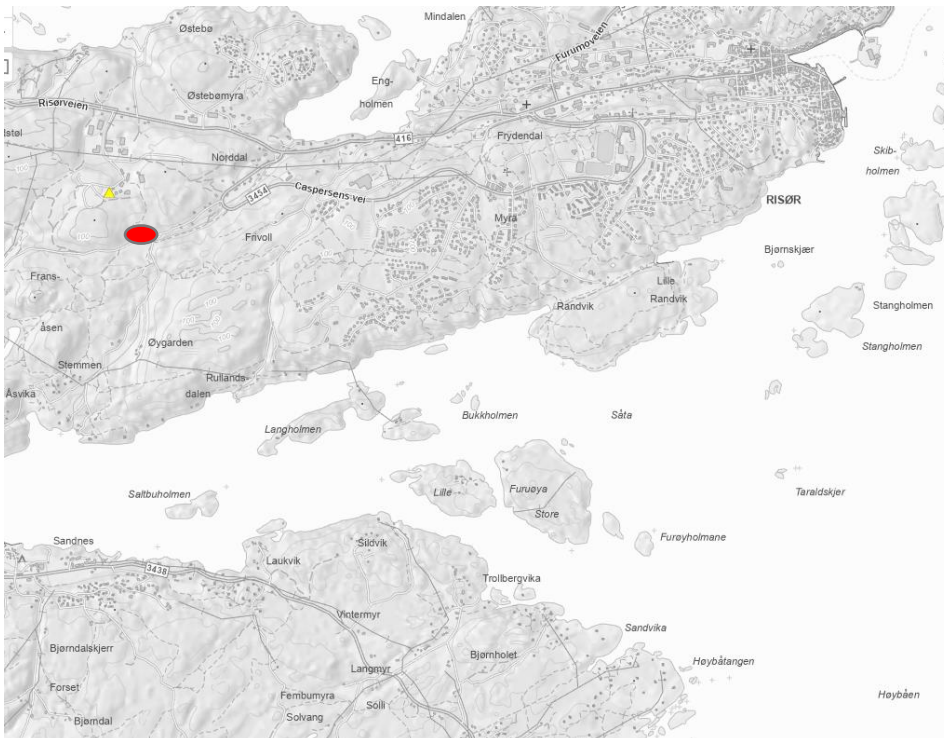
Figur 5 Søk på forurenset grunn i Naturbase kart viser Hestemyr avfallsplass (rødt kulepunkt) vest for sivbeddet.

Det er ingen registrerte forurensninger i nedslagsfeltet til sivbeddet (naturbase.no og grunnforurensning.no). Det nærmeste er Hestemyr avfallsanlegg (merket med rødt sirkel på kartet over) som ligger øst for sivbeddet, som har sigevann som går inn til Randvik RA.
