▶ **E39 Kristiansand vest- Mandal øst**

Søknad om utfylling og mudring i vann.

Oppdragsnr.: 5181774 Dokumentnr.: RA-YM-006 Versjon: H03 Dato: 2019-02-11

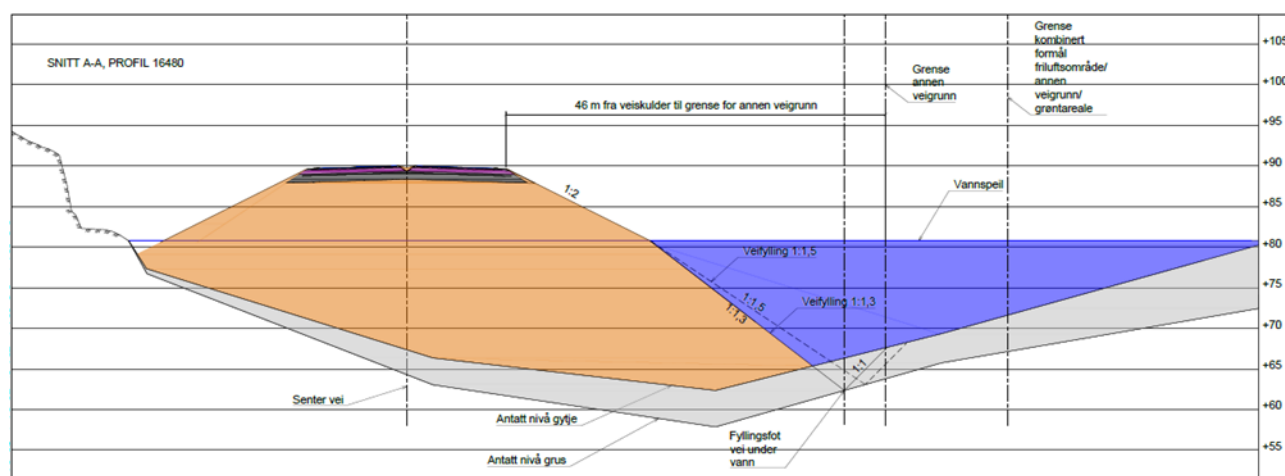
Figur 5 Snitt for utfyllingen i Holbekstjønn

Generelt er det registrert relativt beskjedne tykkelser på myrmassene i dette området, bortsett fra i og like rundt tjernene. Her er det målt tykkelser på bløte, organiske masser/gytje på inntil 11 m. Under torv-/gytjelaget er det registrert svært fast grunn bestående av antatt morene og/eller blokk over berg.

Alle organiske masser må skiftes ut med sprengstein under ny vei. I tjernene der det både er store vanddyp og betydelig tykkelse på bløte, organiske masser, kan det bli behov for massefortrengning med sprengning. Ved massefortrengning under veifyllinga er det fare for at gytjen på bunnen av tjernet bli presset opp til vannflaten, og må graves ut.
