# Handlingsplan for kalksjøer

Tiltaksutredning av utvalgte kalksjølokaliteter i Buskerud, Telemark- og Vestfold fylker

<p><b>Referanse:</b> Tronhus, S. 2013. Handlingsplan for kalksjøer. Tiltaksutredning av utvalgte kalksjølokaliteter i Buskerud, Telemark og Vestfold fylker. Fylkesmannen i Oppland, miljøvernadv. Rapp nr. 12/2013.</p>

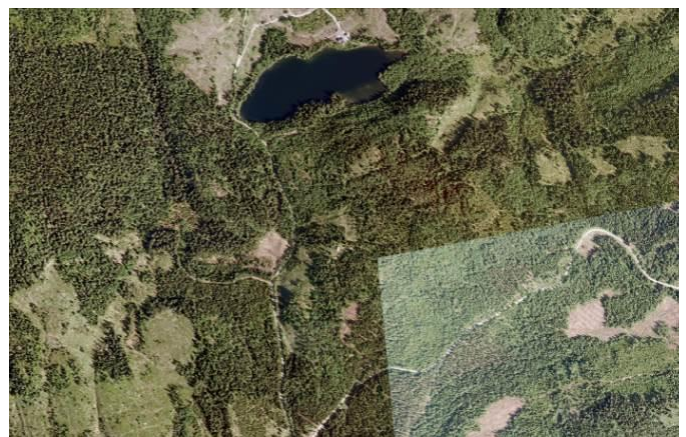
Figur 7: Horntjern øverst i bilde, hogstfelt lenger nord.

**Påvirkninger:** Det er tidligere foretatt store flatehogster rundt tjernet, særlig langs hele nordsiden (se ortofoto, figur 7).

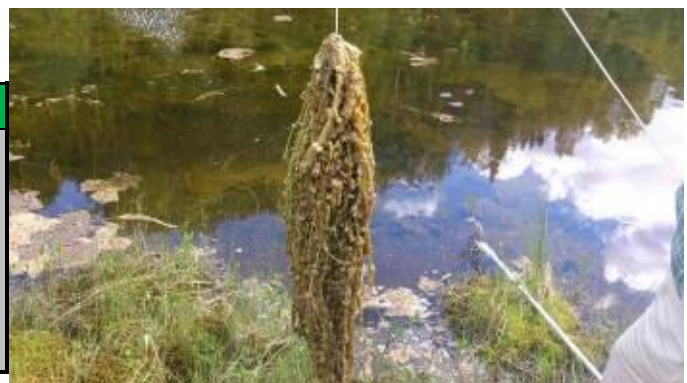
Figur 10: Kransalge overgrodd av grønnalger (17.6.2013).

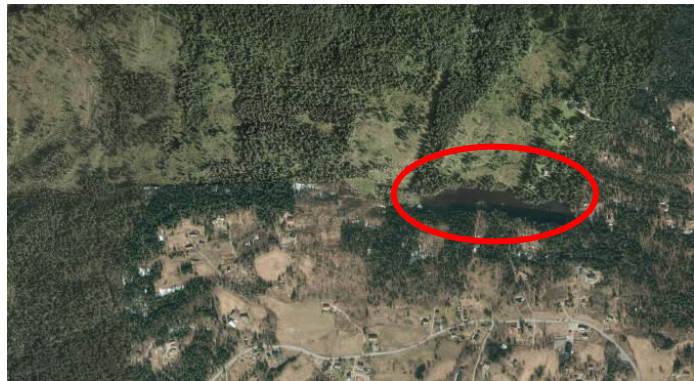
Figur 14: Ortofotogram som viser store hogstflater innenfor nedbørfeltet (rød sirkel viser dammen).

Sesongvariasjon i vannmengde på grunn av at en demning i østenden lekker slik at dammen nesten tørker ut i.l.a. sommeren. Andre påvirkninger er store flatehogstområder nord for dammen (Figur 14).

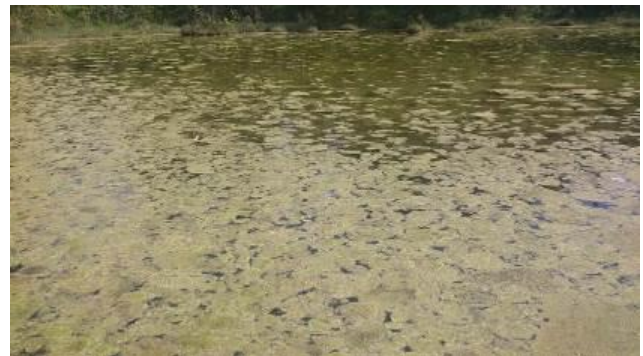
Figur 25: Spiketjern overgrodd med grønnalger (17.6.2013).

Buskerud har hittil 41 registrerte kalksjølokaliteter i forskjellige områder spredt i fylket. Det mest verdifulle området er Lauar – platået nord for Skrimfjella i Kongsberg kommune. Området har store forekomster av kambro – siluriske bergarter, deriblant kalkstein og kalkspatmarmor. Deler av denne kalksteinen er omdannet til marmor som enkelte steder er karstifisert. Det er disse karstifiserte områdene de fineste *Chara* – sjøene finnes. Flere av kalksjølokalitetene på Lauar - platået er vernet. Rødlisteartene i området er *Chara rudis*, *C. aspera*, *C. tomentosa*, *C. aculeolata*, *C. curta*, *C. contraria* og *C. strigosa*. Særlig stor verdi har Store og Lille Mysutjern, Spiketjern og Rosstjern. Andre områder/ kommuner i Buskerud med kalksjøer er Øvre Eiker, Nedre Eiker, Drammen, Modum og Lier (Langangen, 2012 (b)). Den største påvirkeren i Buskerud er først og fremst skogbruk, men det forekommer også trolig stedvis avrenning fra jordbruk og avløp. De første årene etter hogst kan det oppstå betydelig avrenning fra hogstfeltene (Henrikson, 2000). En synlig konsekvens av det kan være store oppblomstringer av trådalger i vekstsesonen (se figur 25).

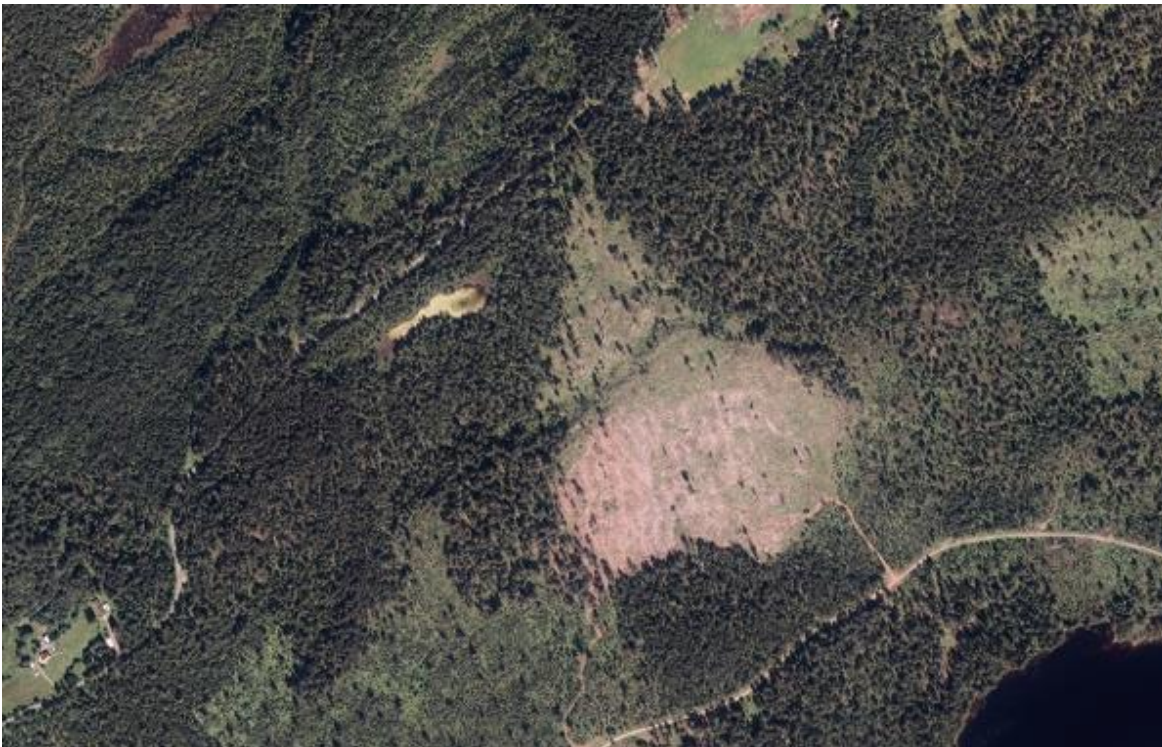
Figur 28: Spiketjern ortofoto, viser stort hogstfelt (ca 100 daa) sørøst i nedbørfeltet som trolig har forringet Spiketjern, som er en svært viktig kransalgesejø. Dette viser viktigheten med å verne lokaliteten og hele nedbørfeltet.

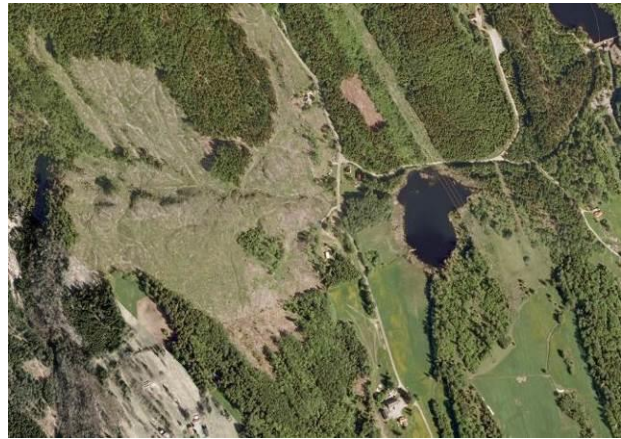
Figur 42: Ortofoto over Dyrkolltjern, i vest stort hogstfelt. Dyrtet mark vest og sørfor tjernet.

Karpe, graver i bunnen og forurenses vannmassene (resuspensjon) som fører til eutrofiering og skygge for kransalgene. Hogstfelt vest i nedbørfeltet påvirker trolig tjernet og kan være noe av grunnen til høye nitrogenverdier. Mulig noe avrenning fra landbruksområder rundt lokaliteten.
